Untersuchungsbericht 107/08

**Schwerer Seeunfall**

**Maschinenausfälle der HOPE BAY und  
Kollision zwischen HOPE BAY und OCEANIC  
am 12. März 2008 und Kollision OCEANIC mit  
JOSEF MÖBIUS auf der Elbe am 14. März 2008**

2. November 2009

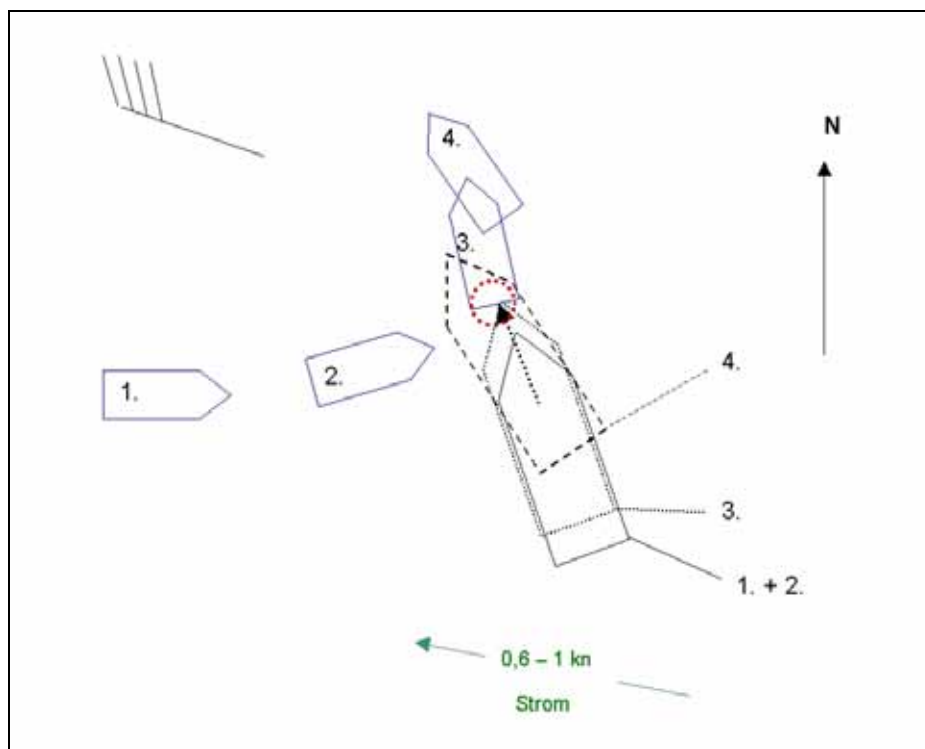
Abbildung 7: Annäherung OCEANIC (blau) an HOPE BAY mit Berührung; Darstellung entspricht Stellungnahme der Schiffsführung des Schleppers; Position 4: Zeitpunkt des Brechens der Schießleine

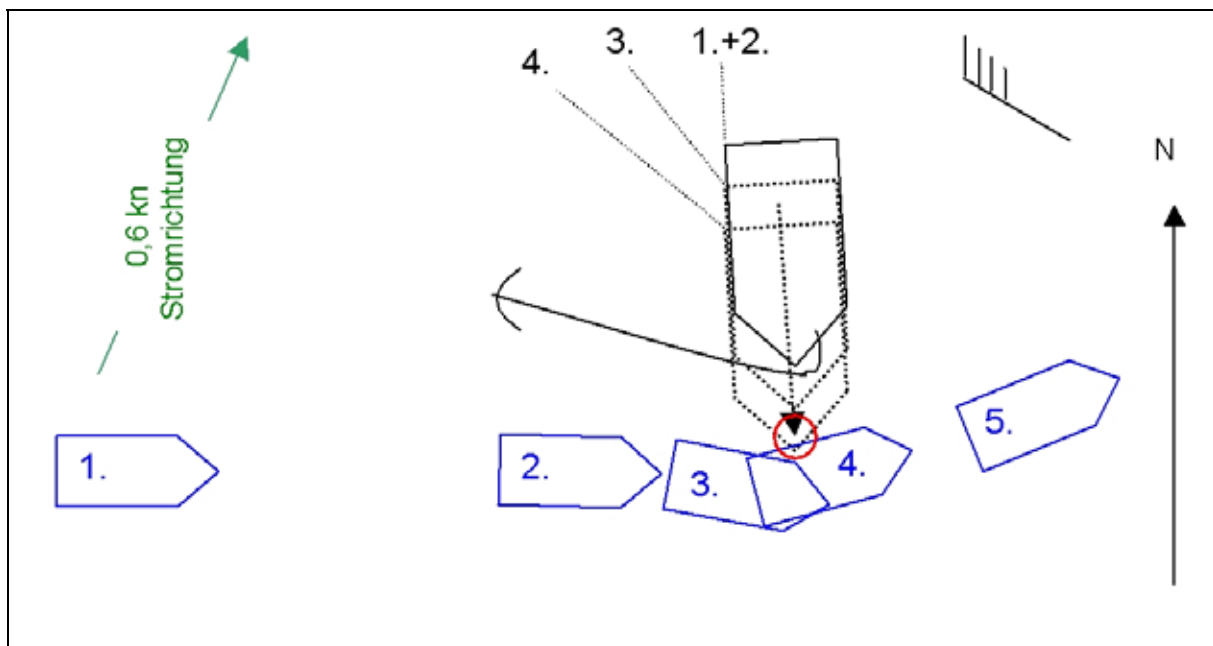
Abbildung 8: Kollision OCEANIC und HOPE BAY; Darstellung entspricht Stellungnahme der Schiffsführung OCEANIC

Nach Aussage der Schiffsführung der OCEANIC sei das Manöver so angelegt gewesen, dass eine Vorbeifahrt im Abstand von ca. 30 m erfolgt wäre. Der Abstand habe sich jedoch während der Annäherung so verringert, dass durch eine Ausweichbewegung des Schleppers die Kollision allein nicht zu verhindern gewesen sei. Die Verringerung des Abstands wurde auf eine Vorwärtsbewegung der HOPE BAY zurückgeführt. Diese sei unerwartet erfolgt, da die Ankerkette der HOPE BAY an der Steuerbordseite querab bis leicht achteraus gestanden habe.

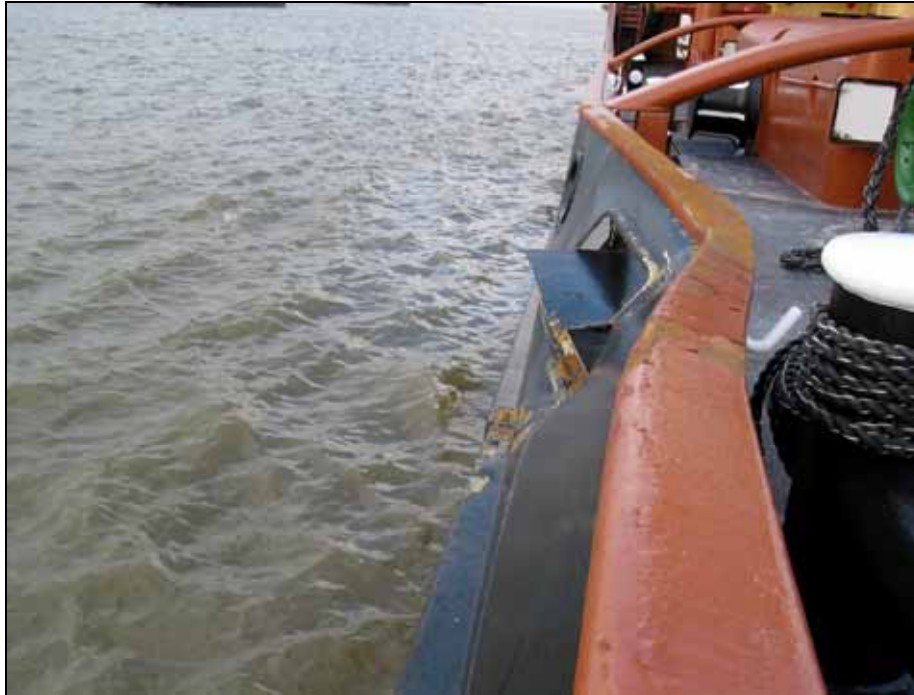
Infolge der Kollision kam es bei der OCEANIC zu einer Beschädigung eines Kraftstofftanks auf Höhe der Spanten 21-22 und zum Eindrücken des Schanzkleides in diesem Bereich, zum Wassereintrich in die Bergungslast und zum Ausfall der Selbststeueranlage. Durch das Loch im Tank traten ca. 30 m<sup>3</sup> Dieselmotorkraftstoff aus. Nach dem Einlaufen wurde der Schlepper mit einer Ölsperre eingeschlingelt.

Abbildung 9: Schaden an Oberdeck auf der Backbordseite der OCEANIC

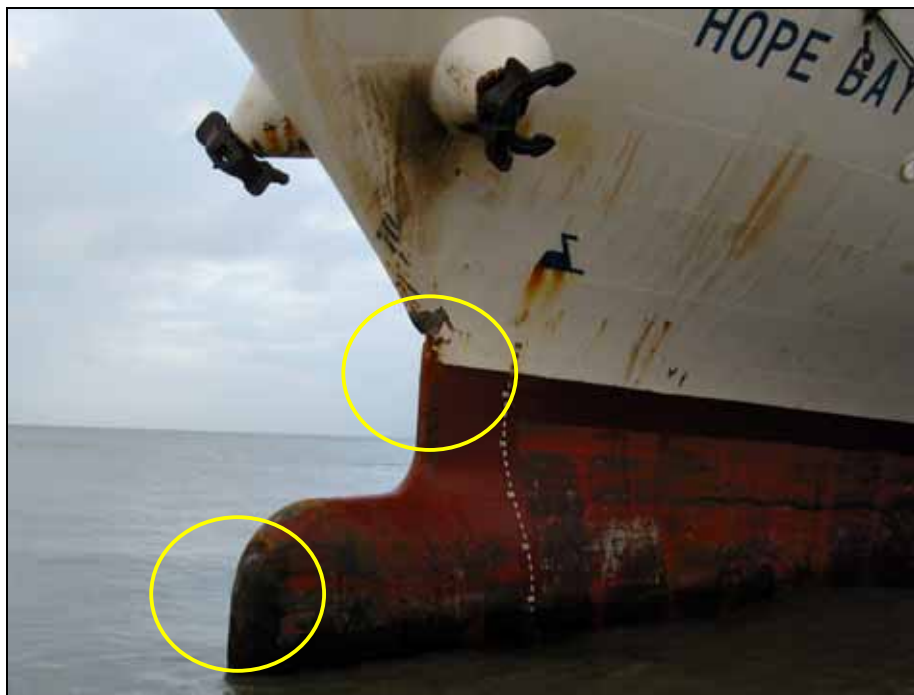
Die HOPE BAY hatte aufgrund des Zusammenstoßes ein Loch in der Vorpiek, durch das Ballastwasser austrat. Weitere Schäden sind der BSU nicht bekannt.

Abbildung 10: Schäden an der HOPE BAY

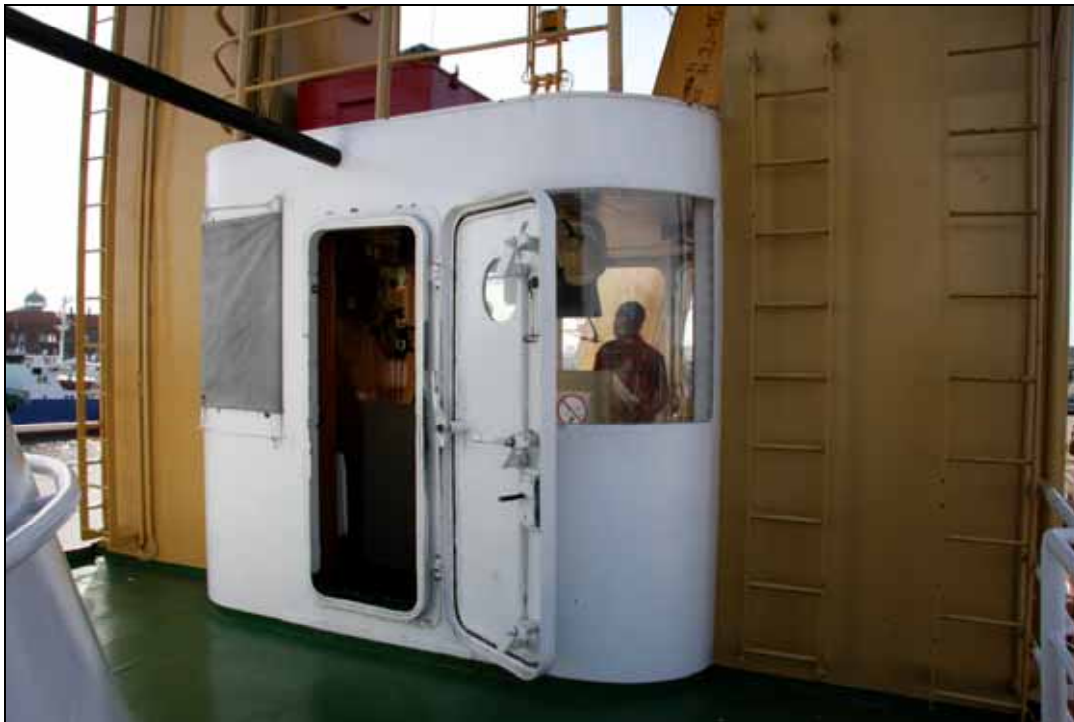
Abbildung 24: OCEANIC, Blick von vorn auf die achtere Brücke

Die Sicht auf das Schleppdeck wird durch den in Ruheposition aufgetoppten Deckskran stark eingeschränkt.
