Bundesstelle für Seeunfalluntersuchung
Federal Bureau of Maritime Casualty Investigation
Bundesoberbehörde im Geschäftsbereich des Bundesministeriums
für Verkehr und digitale Infrastruktur

Summarischer
Untersuchungsbericht 417/13

Schwerer Seeunfall

**Kollision CMS CONMAR AVENUE mit
CMS MAERSK KALMAR am 7. Mai 2013
auf der Außenweser**

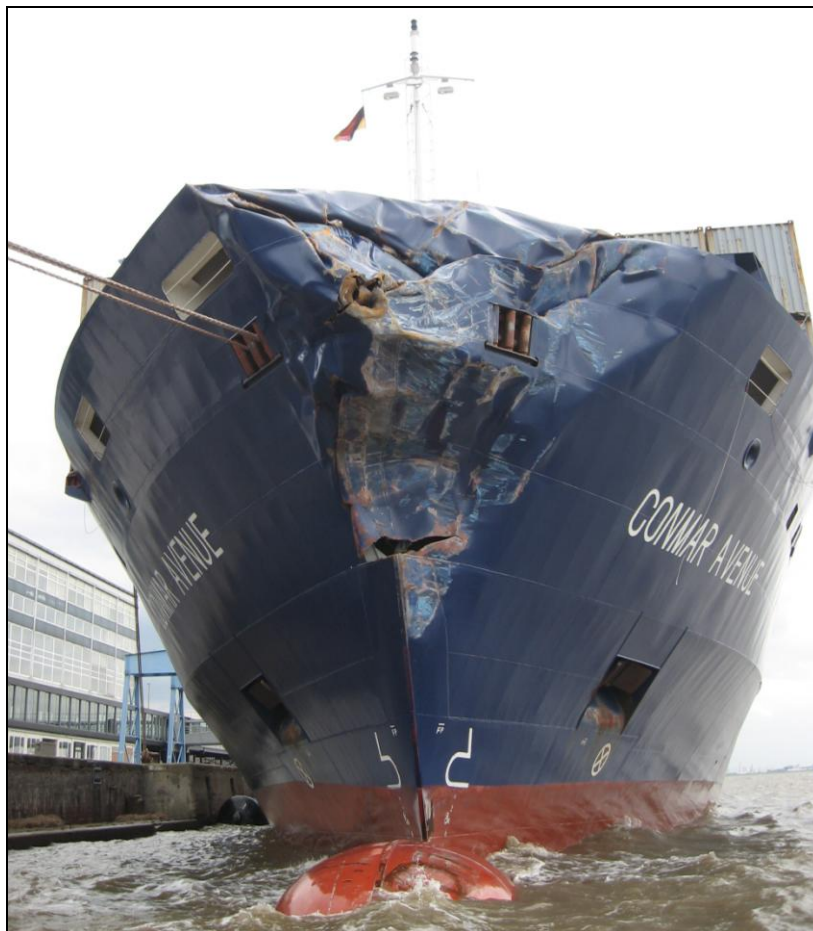
Abbildung 12: Beschädigung Vorschiff CMS CONMAR AVENUE

Die CONMAR AVENUE schrammte im Verlauf der Kollision mit der Backbordseite ihres Vorschiffes an der Steuerbordseite des Achterschiffes der MAERSK KALMAR entlang. Dabei wurde der Vorsteven der CONMAR AVENUE mittig und an Backbord großflächig stark deformiert und deutlich oberhalb der Wasserlinie teilweise aufgerissen. Auch der Bugwulst des Schiffes wurde in Mitleidenschaft gezogen (vgl. **Abb. 12 ff.**).

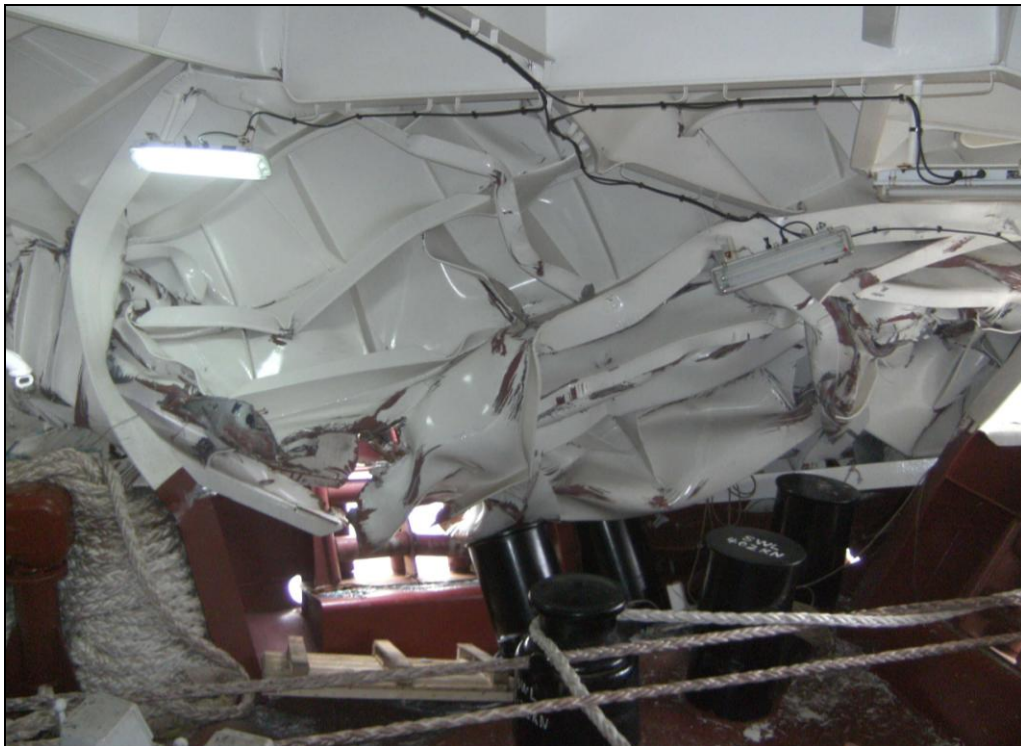
Abbildung 14: Beschädigungen vordere Manöverstation CMS CONMAR AVENUE

Die starken Verformungen des Vorstevens hatten im Übrigen Beschädigungen der vorderen Manöverstation, insbesondere einiger Poller und Umlenkrollen zur Folge (vgl. **Abb. 14**).

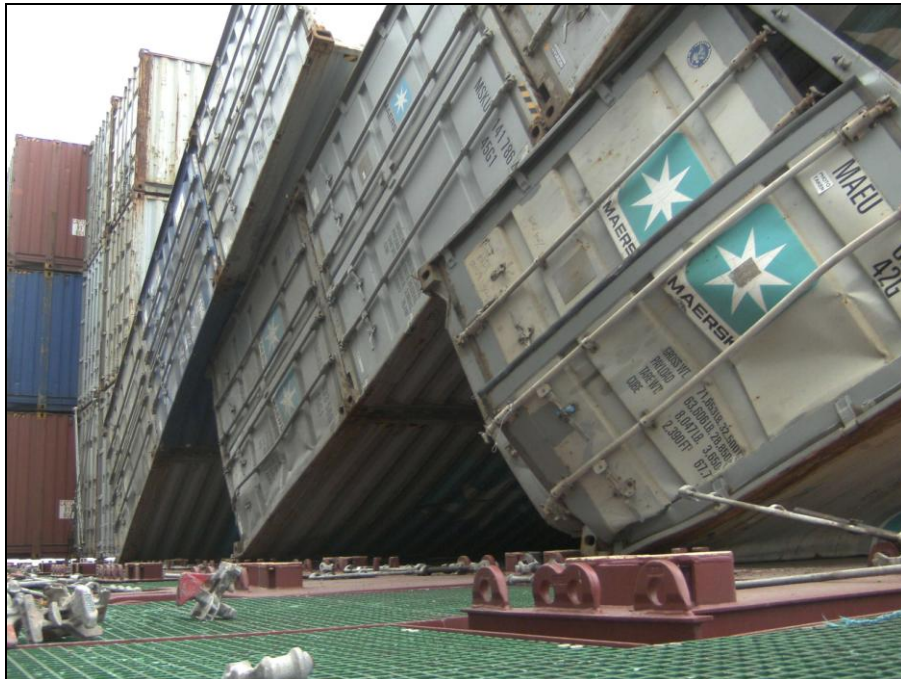
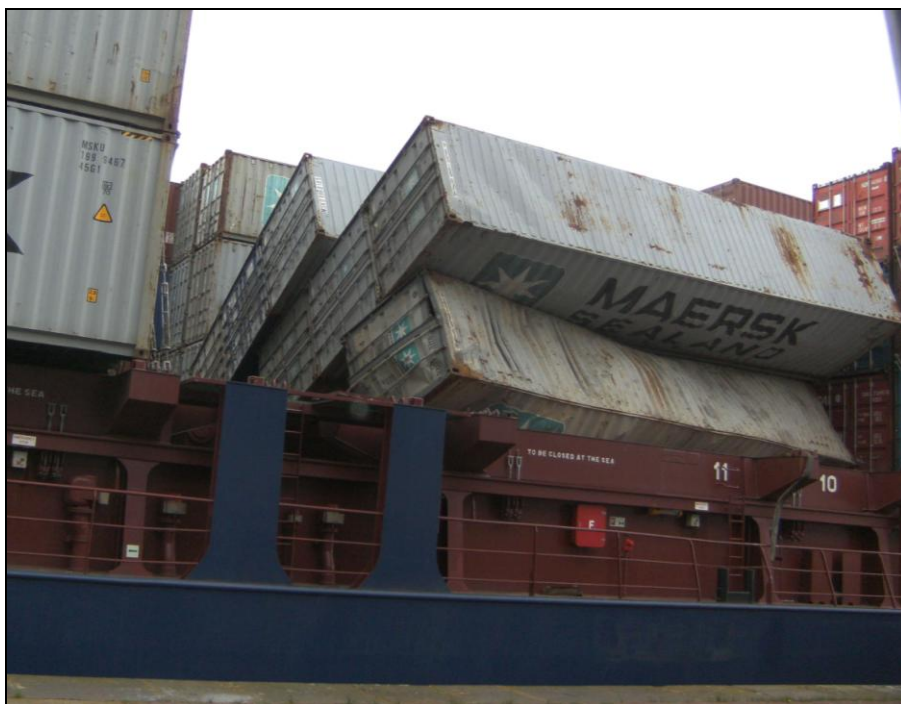
In Folge der Kollision kippten einzelne Containerstapel an Deck der CONMAR AVENUE in Richtung Steuerbordseite (vgl. **Abb. 15 f.**). Insgesamt 15 Container stürzten dabei ins Wasser. Diese beinhalteten keine gefährliche Ladung und waren größtenteils mit Holz bzw. Papier gefüllt. Die Container konnten mit Hilfe eines Schwimmkrans und zahlreicher Assistenzfahrzeuge, unterbrochen durch nächtliche Pausen, in einem Zeitraum von ca. 48 Stunden aus der Weser geborgen werden.

Abbildung 15: Umgestürzte Decksladung CMS CONMAR AVENUE (1)

Abbildung 16: Umgestürzte Decksladung CMS CONMAR AVENUE (2)

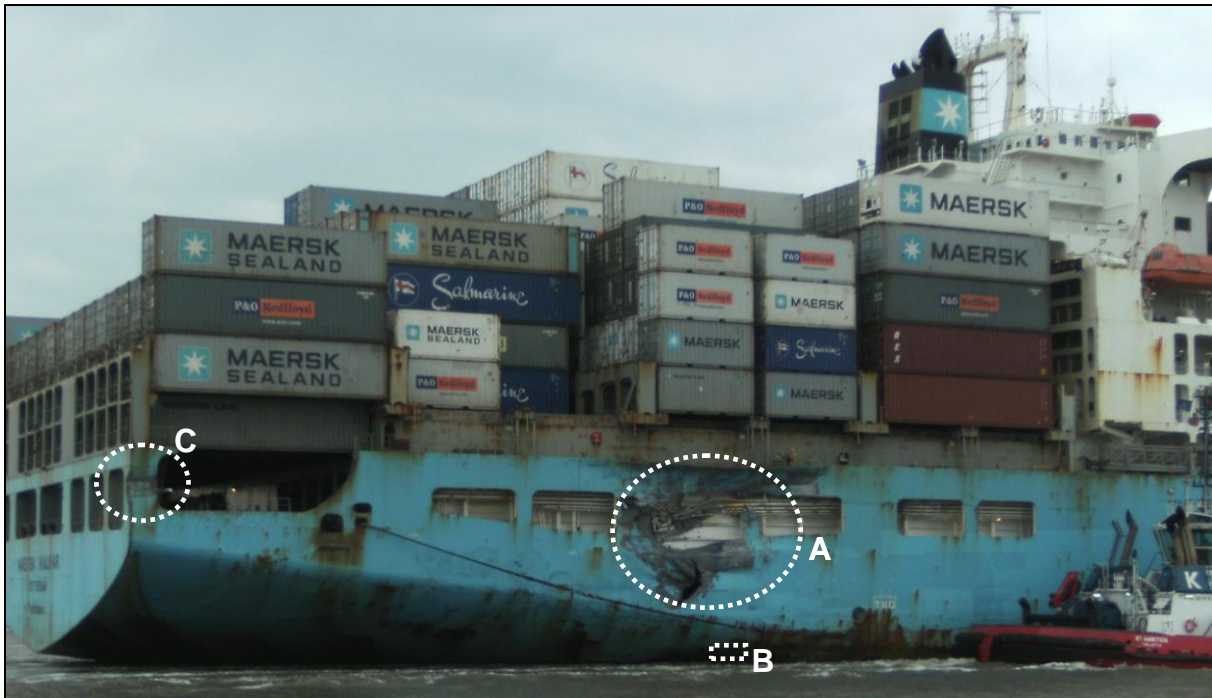
Abbildung 17: Beschädigungen Achterschiff CMS MAERSK KALMAR – Gesamtübersicht

Die Bordwand des Achterschiffs der MAERSK KALMAR wurde auf der Steuerbordseite im Bereich der Bay 63 deutlich oberhalb der Wasserlinie großflächig stark deformiert (**A**). Im selben Bereich entstand knapp oberhalb der Wasserlinie ein ca. 3,5 Meter langer, annähernd horizontal verlaufender Riss in der Außenhaut (**B**). Außerdem wurde das Fundament der vertikalen Container-Schienenführung an der Steuerbord-Achterkante des Schiffes auf Höhe Hauptdeck eingebeult (**C**); **Abb. 17 ff.**

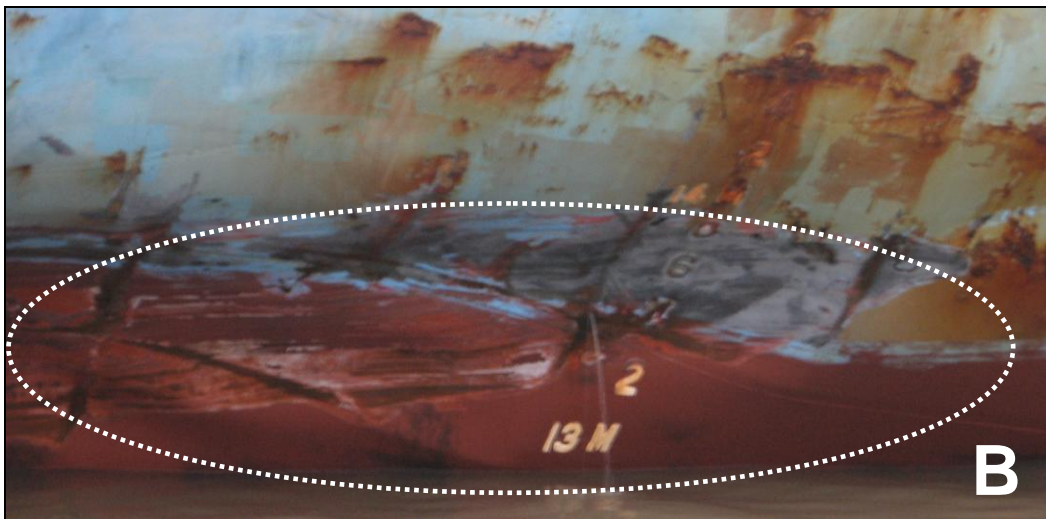
Abbildung 20: Riss in der Außenhaut - Detailaufnahme

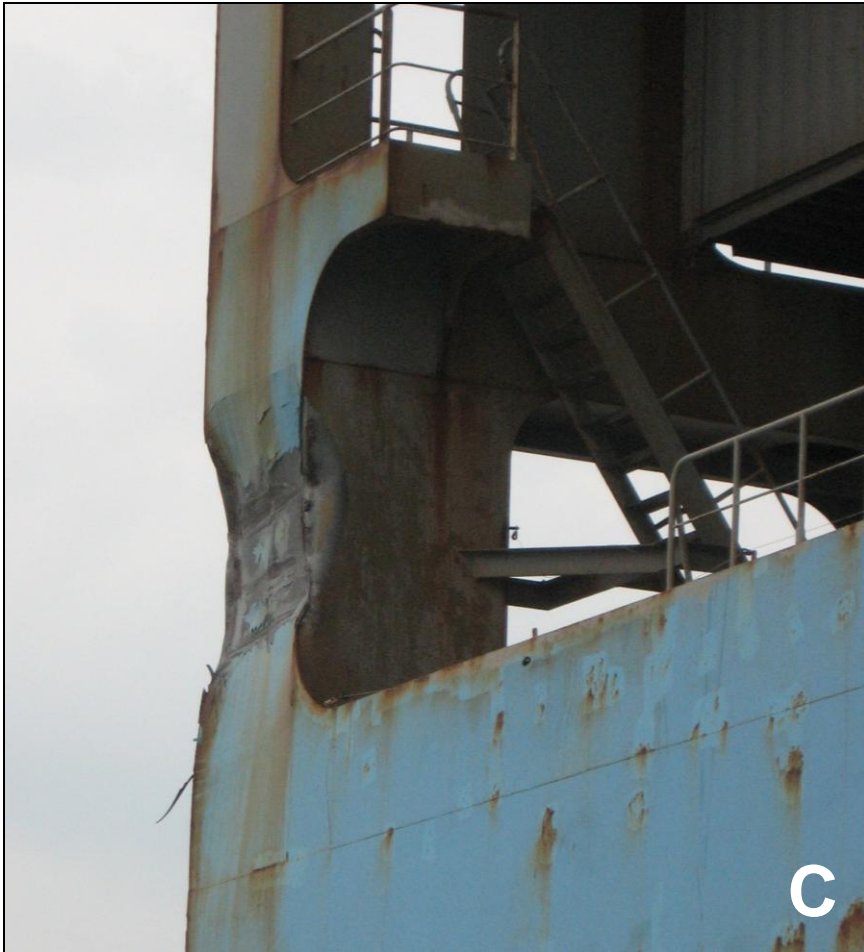
Abbildung 21: Beschädigung Cellguide-Fundament Steuerbordseite Achterkante (Detailaufnahme)

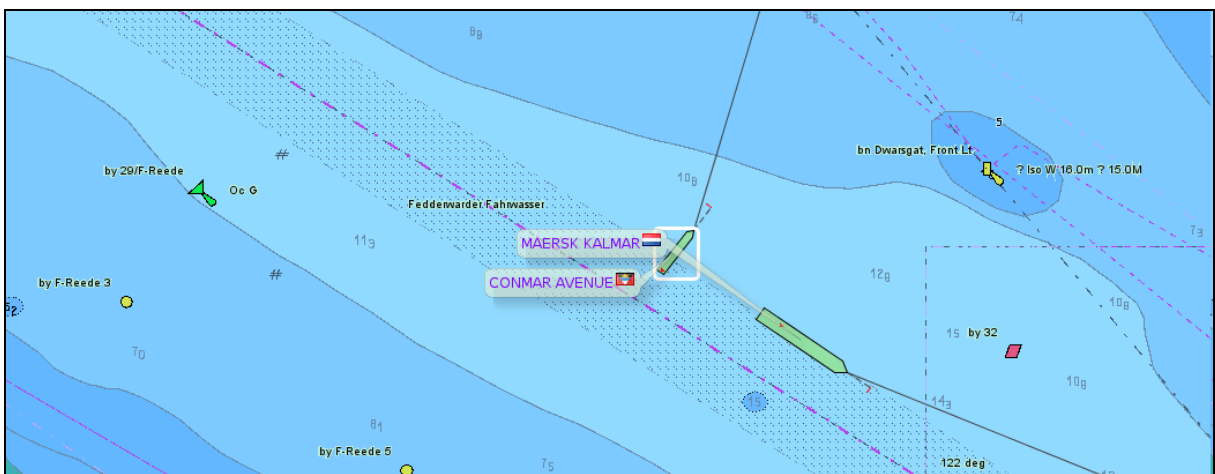
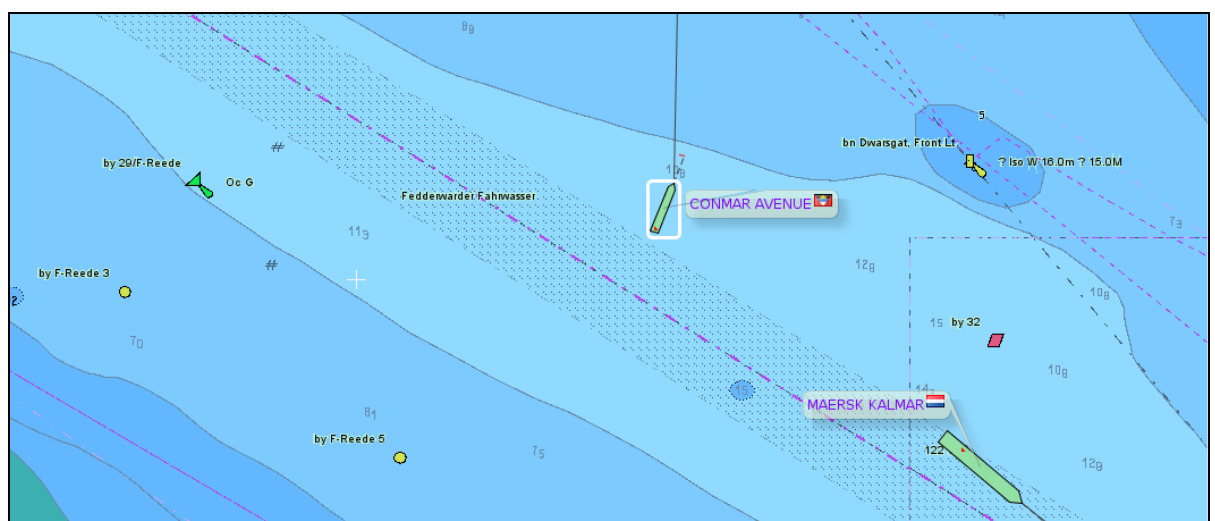
Die **Abbildungen 27** und **28** belegen das Verdriften der CONMAR AVENUE in Richtung östliche Fahrwassergrenze im Anschluss an die Kollision.

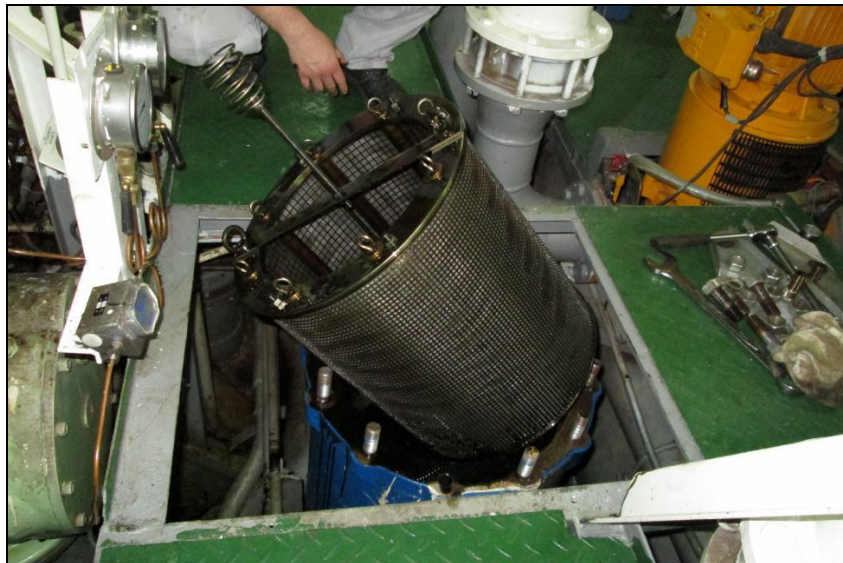
Abbildung 29: Saugefilter der primär aktiven Schmierölpumpe

Sowohl der Saugefilter der primär aktiven Schmierölpumpe als auch derjenige der Stand-by-Pumpe waren frei von Verschmutzung, Schäden oder sonstigen Auffälligkeiten. Beide Filter waren absolut sauber (vgl. **Abb. 29 f.**) und konnten nach der Kontrolle ohne Weiteres wieder eingesetzt werden.

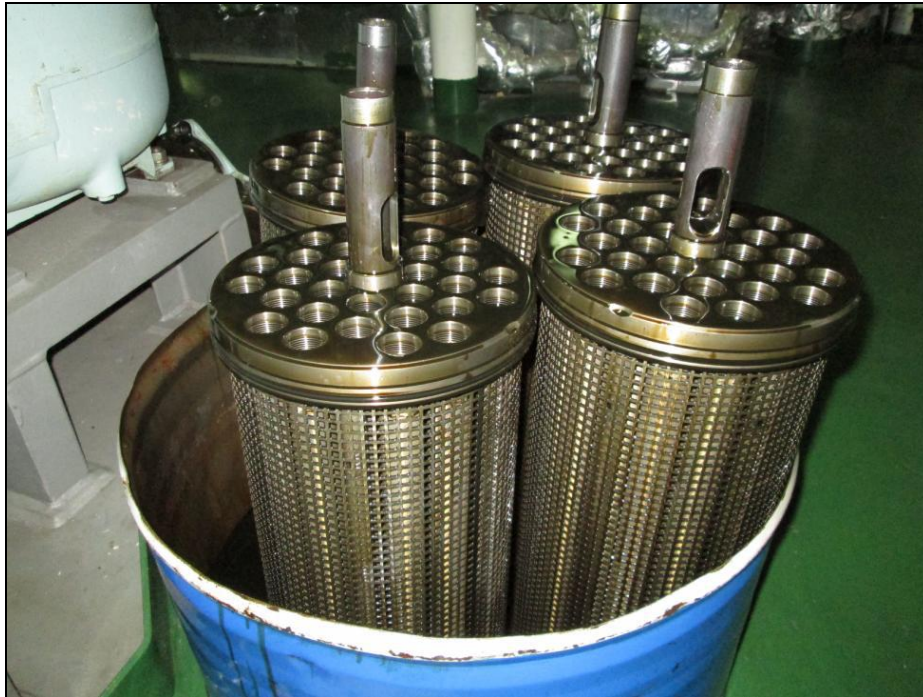
Abbildung 31: Automatischer Rückspülfilter

Die vier Filtereinsätze des automatischen Rückspülfilters (vgl. **Abb. 31**) wiesen keinerlei Verschmutzung oder sonstige Unregelmäßigkeiten auf. Der Filter selbst wurde erfolgreich einer Funktionskontrolle unterzogen. Außerdem wurde geprüft, ob während eines Spülvorgangs der Öldruck am Motor abfällt. Dies war jedoch erwartungsgemäß nicht der Fall. Als Ursache für den Öldruckverlust scheidet dieser Filter daher aus.

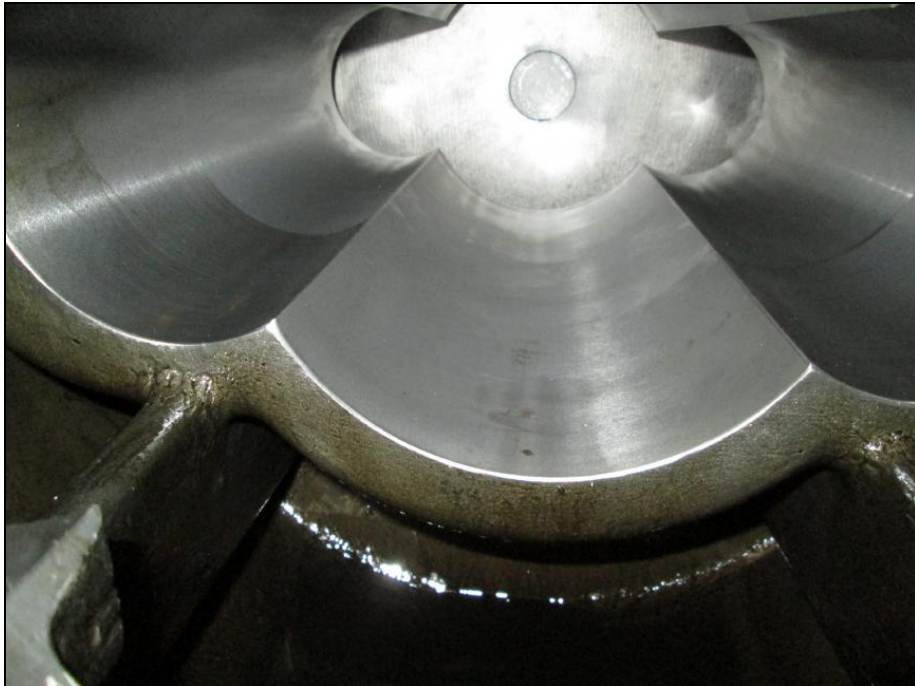
Abbildung 32: Pumpengehäuse nach Ausbau der Spindeln

Die primär aktive Schmierölpumpe wurde demontiert und in der Werkstatt in ihre Einzelteile zerlegt, um festzustellen, ob evtl. die Spindeln oder das Gehäuse defekt bzw. ins Grenzmaß verschlissen sind (vgl. **Abb. 32 f.**). Dabei wurde auch das Überströmventil (Sicherheitsventil) demontiert und kontrolliert (**Abb. 34**). Sowohl die Pumpenspindeln und das Gehäuse als auch die Bauteile des Sicherheitsventils wiesen keine Auffälligkeiten auf.

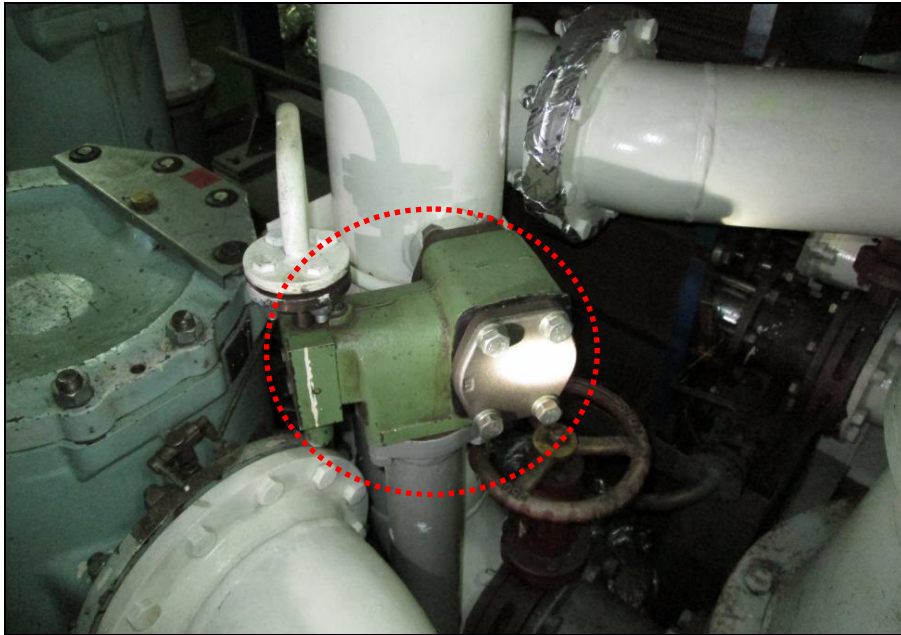
Abbildung 35: Druckregelventil im eingebauten Zustand

*Das Druckregelventil (vgl. **Abb. 35**) befindet sich zwischen den Pumpen und dem Ölkühler an der Hauptleitung. Das Ventil wird über ein so genanntes Vorsteuerventil (Pilotvalve) angesteuert. Dieses Vorsteuerventil wird durch Federspannung auf den gewünschten Druck bei Inbetriebnahme des Schiffes einmal eingestellt, danach braucht das Ventil nicht mehr justiert zu werden. Der Einstellmechanismus wird durch eine Verschlusskappe gegen unbeabsichtigtes Verstellen gesichert. Im laufenden Schiffsbetrieb ist dieses Druckregelventil komplett wartungsfrei.*

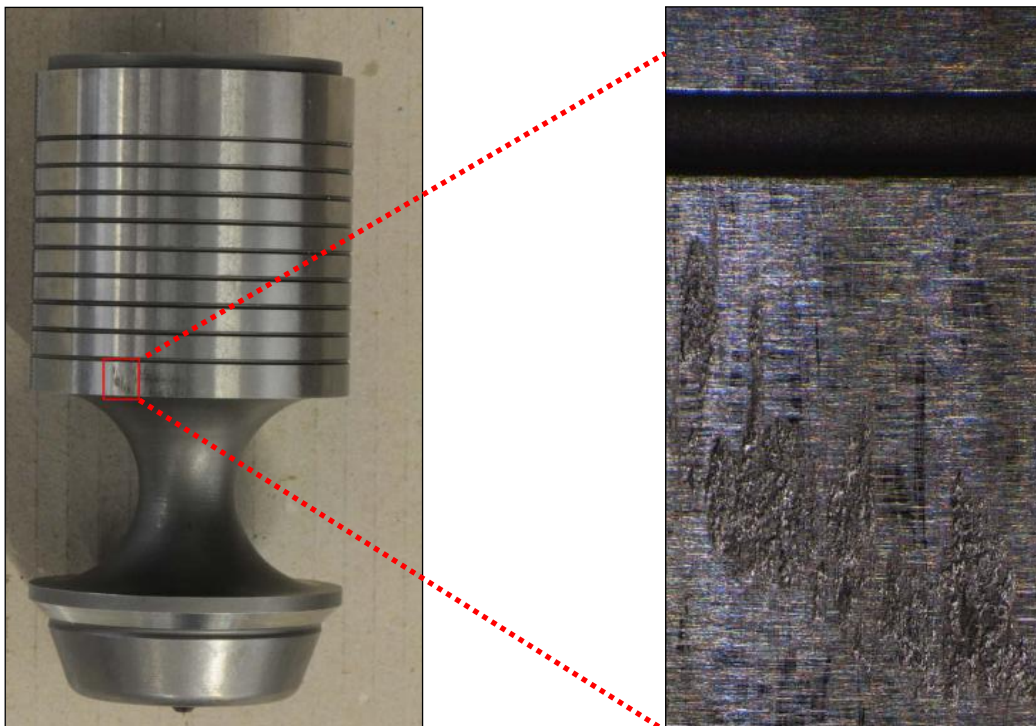
*Nach der Demontage des Druckregelventils wurden so genannte „Fressstellen“ sowohl auf dem Absteuerkolben als auch im Gehäuse gefunden (vgl. **Abb. 36**), die den Verdacht nahelegen, dass das Ventil in voll geöffnetem Zustand möglicherweise blockiert war und somit eine unverhältnismäßig große Menge Schmieröl in den Umlauftank zurückgeflossen sein könnte. Untermauert wurde diese Annahme auch dadurch, dass kleinere Fremdpartikel / Verschmutzungen im Ventil vorgefunden wurden.*

Abbildung 36: Absteuerkolben mit „Fressstelle“

Um zu testen, ob der Öldruckabfall durch das Verklemmen des Kolbens in voll geöffneter Stellung hervorgerufen worden sein könnte, wurde das Druckregelventil dergestalt zusammengebaut, dass der Absteuerkolben in voll geöffneter Stellung blockiert war. Nach Einschalten der Stand-by-Pumpe ergab sich ein signifikant geringerer Öldruck als bei funktionsfähigem Druckregelventil. Der Druckabfall betrug ca. 0,7 bar bei relativ kaltem Öl; bei betriebswarmem Öl wäre der Druckabfall noch größer gewesen.

Nach Abschluss aller Kontrollen konnte kein eindeutiger Fehler im Schmierölsystem festgestellt werden, der den außerordentlichen Druckabfall erklären würde. Das Druckregelventil steuert in voll geöffnetem Zustand eine große Menge Öl ab, so dass hier bei betriebswarmem Öl der Alarmwert und Abstellwert unterschritten werden könnte. Ungeklärt bleibt jedoch die Frage, warum sich der Öldruck nicht erholte, als die Stand-by-Pumpe ansprang. Zu diesem Zeitpunkt lieferten zwei Verdrängerpumpen Öl in ein und dasselbe System, der Druck hätte also unweigerlich ansteigen müssen. Warum dies nicht geschah, konnte nicht ermittelt werden. Unbeantwortet blieb auch die Frage, warum der Öldruck sich vor dem Vorfall in Form einer „Sägezahnkurve“ darstellte (vgl. EDS-Datenauszug; **Abb. 38**). Alle Systeme und Einbauten waren in technisch einwandfreiem Zustand, bis auf das Druckregelventil. Das Druckregelventil wurde aus Sicherheitsgründen durch ein fabrikneues Bauteil ersetzt und durch Servicetechniker des Motorenherstellers eingestellt, eine Probefahrt wurde anschließend durchgeführt und speziell der Öldruck überwacht. Es traten keinerlei Unregelmäßigkeiten auf, der Schmieröldruck war jetzt technisch konstant.“

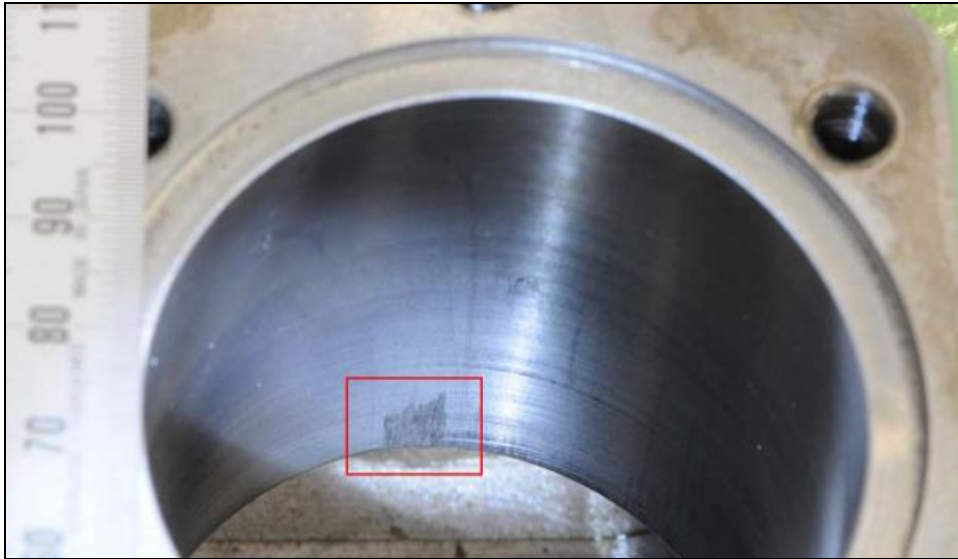
Abbildung 37: „Fresstelle“ im Ventilgehäuse
