Bundesstelle für Seeunfalluntersuchung
Federal Bureau of Maritime Casualty Investigation

Untersuchungszwischenbericht 138/22

Sehr schwerer Seeunfall

**Person über Bord mit Todesfolge
an Bord der Segelyacht SPEEDY GO
auf der Flensburger Förde am 8. April 2022**

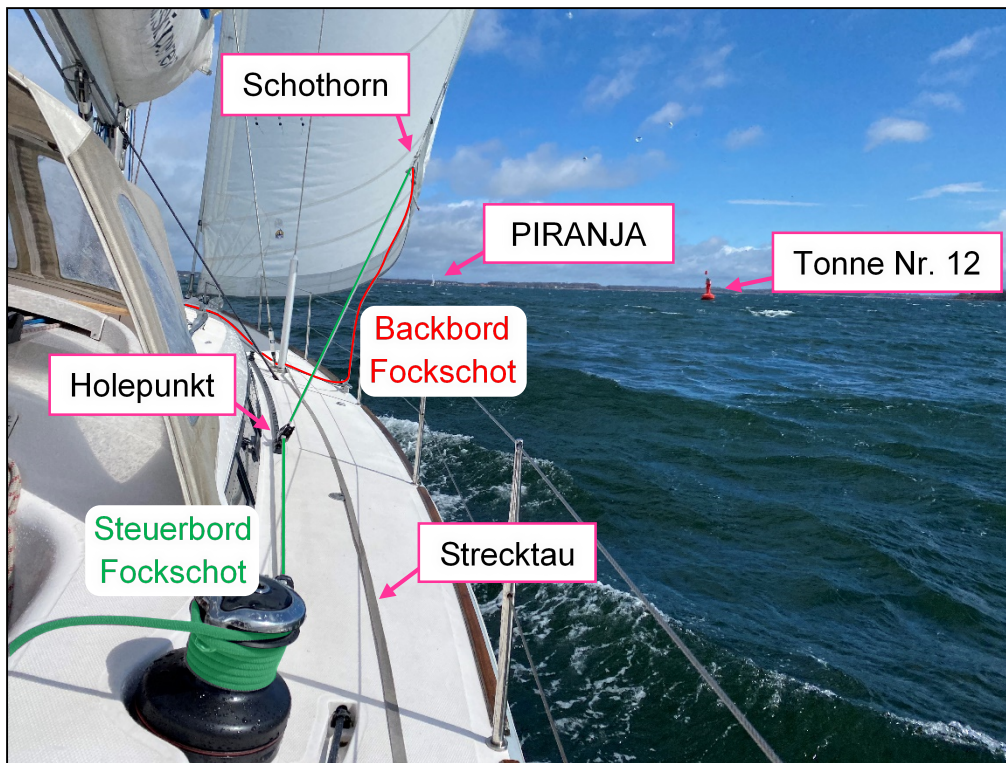
Abbildung 4: Blick voraus um 12:06 Uhr¹⁴

Um 11:58 Uhr kam der Skipper zurück an Deck und wies einen der Mitsegler an, den Holepunkt der Backbordschot ganz nach vorne zu verlegen. Um 12:07 Uhr, 70 Minuten nach dem Verlassen der Marina in Flensburg, passierte die SPEEDY GO das Tonnenpaar 11/12 (vgl. Abbildung 4) und näherte sich dem Tonnenpaar 9/10 mit einer Geschwindigkeit von etwa 7 kn. Bis hier war die Yacht seit dem Passieren von Fahrensodde gegen 11:25 Uhr mit nahezu unveränderter Segelstellung auf nordöstlichen Kompasskursen zwischen 40° und 56° gesegelt (rechtweisender Kurs ca. 50° zwischen den Tonnenpaaren 13/14 und 11/12). Vor der SPEEDY GO fuhr die PIRANJA eine Halse¹⁵, um auf einen ost-südöstlichen Kurs einzusteuern und dem Fahrwasser der Flensburger Förde in Richtung Holnishaken weiter zu folgen. Der derzeitige Rudergänger fragte den Skipper etwa fünf Minuten nach dem Manöver der PIRANJA, ob auch die SPEEDY GO nun eine Halse fahren solle. Dies wurde bejaht, der Ablauf des Manövers oder die Verteilung der einzelnen Aufgaben wurden vom Skipper nicht bestimmt.

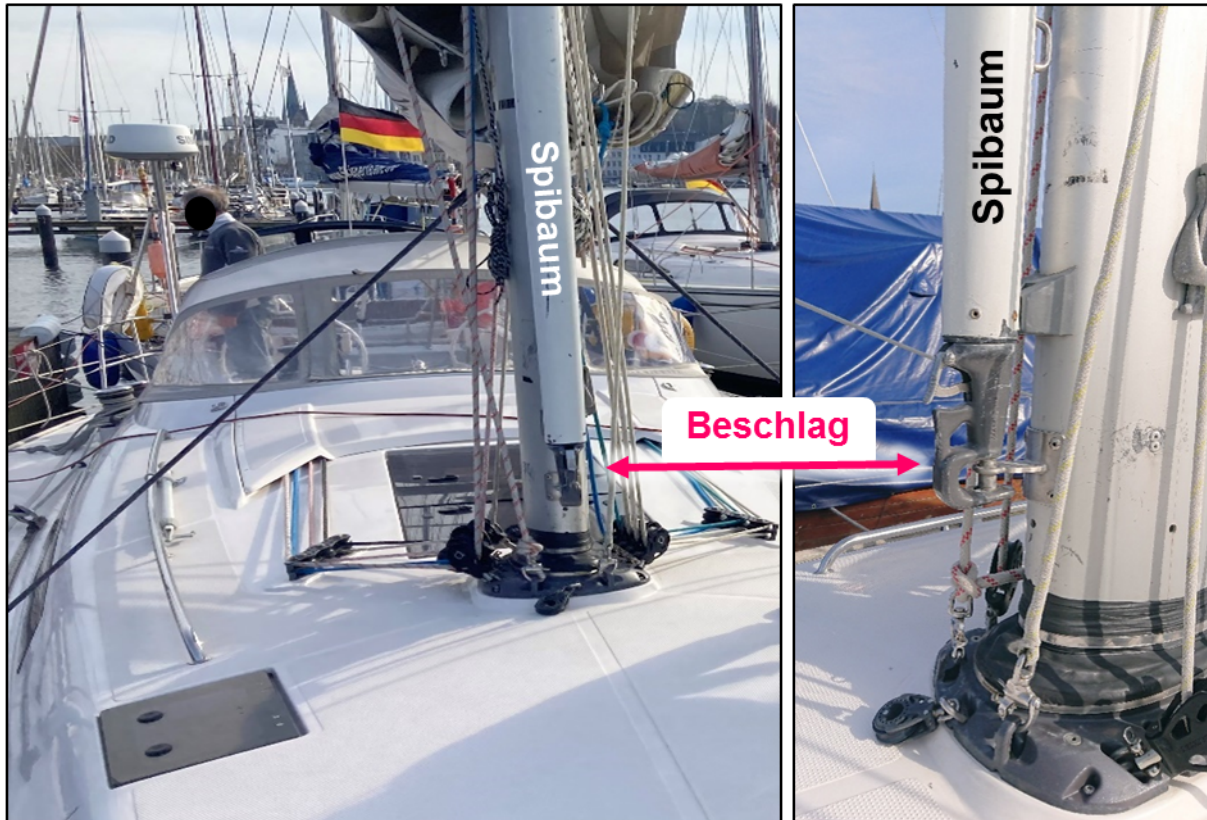
Während des Manövers verfangen sich die Schoten des Vorsegels unterhalb des Endbeschlags des am Mast gelagerten Spinnakerbaums¹⁶:

Abbildung 5: Am Mast befestigter Spinnakerbaum, wo sich die Schot verhakte¹⁷

Es war kaum noch Fahrt im Schiff, der Wind kam von Achtern, die Yacht lag relativ aufrecht ohne Krängung, das Vorsegel schlug im Wind und kam nicht frei. Der Skipper entschied sich kurzerhand dafür, selbst über die Backbordseite der Yacht auf das Vorschiff zu gehen, um das Segel und die Schoten zu klarieren. Er trug weder eine Rettungsweste noch einen anderen Sicherheitsgurt / Harness, an dem eine Lifeline¹⁸ hätte befestigt werden können, so dass er nicht angeleint war. Am Mast angekommen versuchte er zunächst selbst, die Schoten zu befreien und rief dann den Mitseglern im Cockpit zu, es solle doch jemand nach vorne kommen, um ihm zu helfen. Einer der Mitsegler ging dann über die Steuerbordseite auf die Back. Er trug – wie alle anderen Mitsegler auch – eine Rettungsweste, sicherte sich jedoch nicht mit der an der Rettungsweste angebrachten 3-Punkt Lifeline.

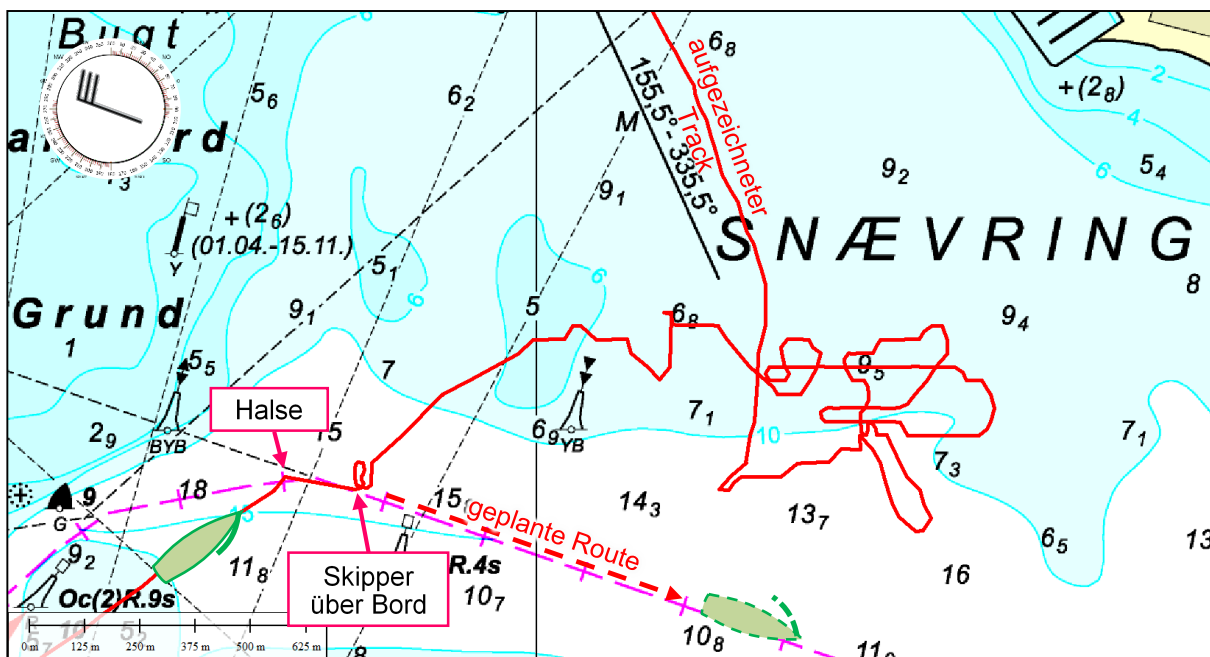
Der Skipper wies den Mitsegler an, die Schoten zu lösen. Er stand zunächst neben dem Mitsegler, begab sich dann selbst wieder an der Backbordseite etwas weiter nach achtern und kniete sich zwischen Mast und Sprayhood, unterhalb der Reling. Der Mitsegler konnte eine der Schoten lösen, indem er sie nach unten hinter dem Endbeschlag herausdrückte. Bevor er die zweite Schot befreien konnte, schrie der Skipper ihn laut an: „Jetzt mach, mach, mach!“ Unmittelbar danach hatte er die zweite Schot befreit, rutschte in gehockter Position etwas nach hinten – vom erhöhten Decksbereich in den tiefer liegenden, seitlichen Decksgang – und stand auf. Auf dem Weg nach achtern ins Cockpit drehte er sich um und sah, dass sich der Skipper in Richtung Bug bewegt hatte. Da die Schoten wieder frei waren, kam Wind in das nun auf Backbordbug stehende Vorsegel, sodass die Yacht zur Backbordseite krängte und Fahrt aufnahm. Im gleichen Moment richtete sich der Skipper auf dem erhöhten Decksbereich auf – etwa querab vom Mast oder etwas weiter vorne – und fiel rücklings über die Reling ins Wasser.

Abbildung 6: Fahrtverlauf der SPEEDY GO¹⁹

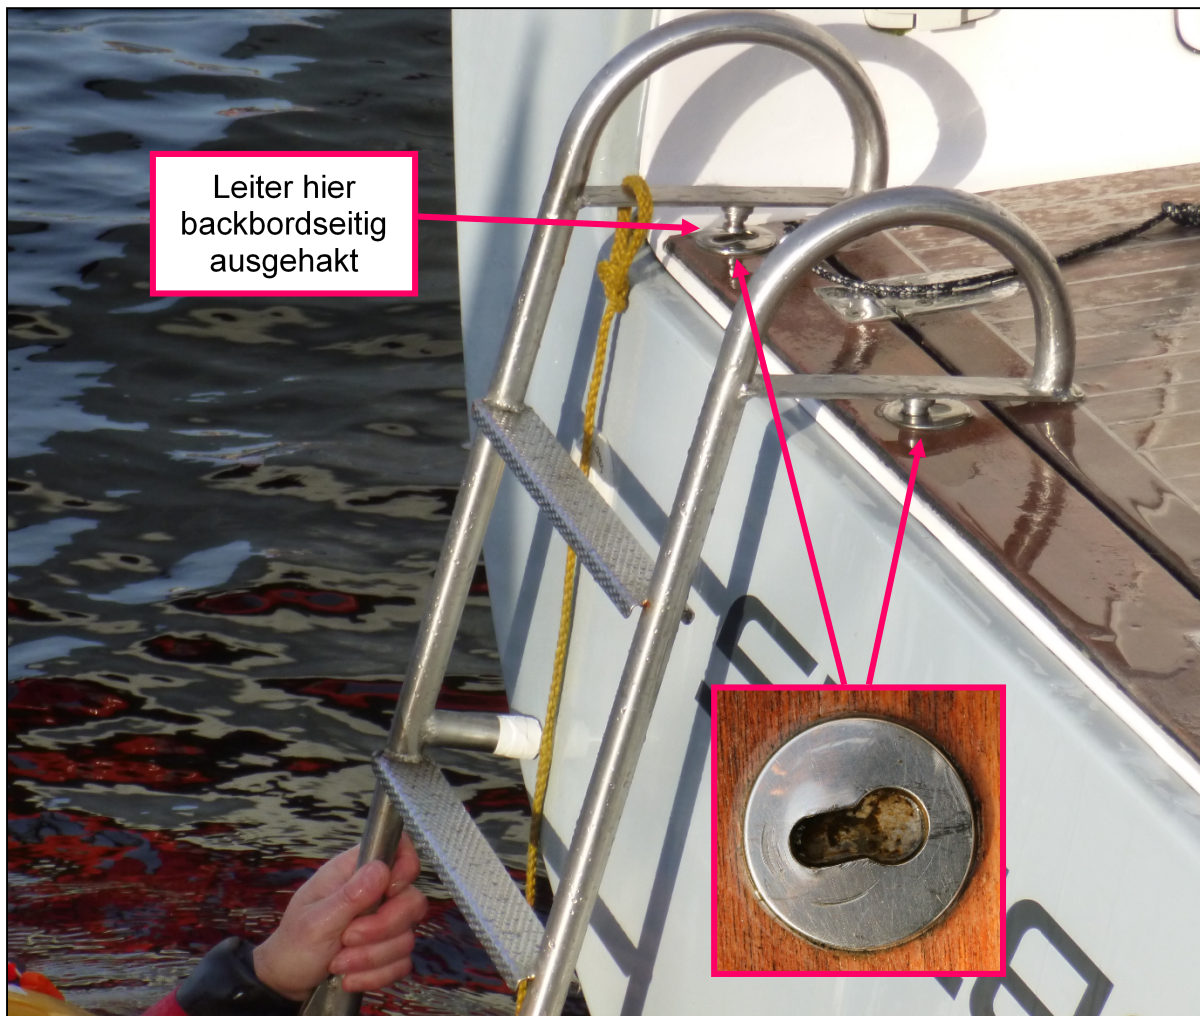
Während der Rettungsversuche mussten die Badeleiter ständig festgehalten werden, da sie sich immer wieder aus der dafür vorgesehenen Aufnahme im Deck hob und nach hinten geschoben werden musste, um sie in dem Langloch zu halten (vgl. Abbildung 12). Das Gesicht des Skippers war immer wieder mehrere Zentimeter unter Wasser, bevor er wieder auftauchte.

Abbildung 12: Badeleiter (Nachbau) SPEEDY GO²⁵

Zur Fixierung wurde die Badeleiter in die Aufnahme eingesteckt und anschließend nach achtern geschoben. Die hier abgebildete Leiter ist ein Nachbau, der unmittelbar nach dem Unfall angefertigt wurde.

Die Badeleiter klinkte sich dennoch erst auf einer Seite und dann auf beiden Seiten völlig aus, ging über Bord und versank sofort. Der Skipper und sein Mitsegler im Wasser trieben sogleich einige Meter in unterschiedliche Richtungen vom Boot ab.
