Bundesstelle für Seeunfalluntersuchung

Federal Bureau of Maritime Casualty Investigation

Betr.: Einsichtnahme Berichtsentwurf „Mastbruch AMICITIA“

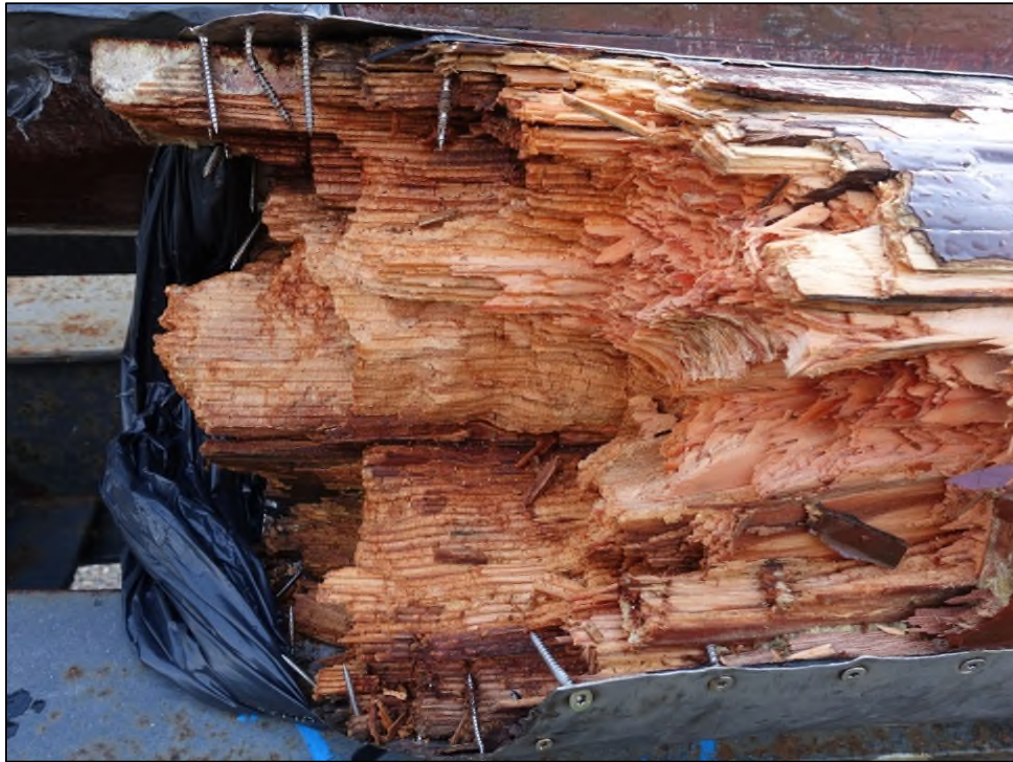
- 1.) Die hauptsächliche Schadensursache scheint die nicht fachgerechte Reparatur mit einfachen eingeklebten 6 Holzleisten unter der Mastmanschette und damit der ungehinderte Wasserzufluss und –abfluss gewesen zu sein. Dazu kommt, dass nicht die gleiche Holzart wie vom Mast verwendet wurde und dass die Leisten rechtwinklig, anstatt geschäftet (Banane) eingebaut wurden. Das ist gut in dem Bericht dargestellt worden.
- 2.) Nach hiesiger Meinung kommt aber auch noch der Aspekt der Befestigung und des Materials der Mastmanschette hinzu. Die vielen Schrauben mit durchgängigen Gewinde, haben das Wasser tief in den Mast geleitet. Auf dem nachfolgenden Bild ist an den Schrauben die Feuchtigkeit zu sehen und die Schrauben nicht mit Kleber, Acryl, Polyurethan oder Ähnlichem versiegelt worden sind.

Bereich der Schrauben an Mastmanschette (Foto BSU)

Die Edelstahl-Mastmanschette hat andere Ausdehnungskoeffizienten als Holz und passt sich nicht dem Mastprofil an, so dass Feuchtigkeit unter der Manschette gelangen konnte. Diese Mastmanschette hätte ebenfalls wie die Schrauben versiegelt werden müssen, so dass keine Feuchtigkeit darunter gelangen kann.

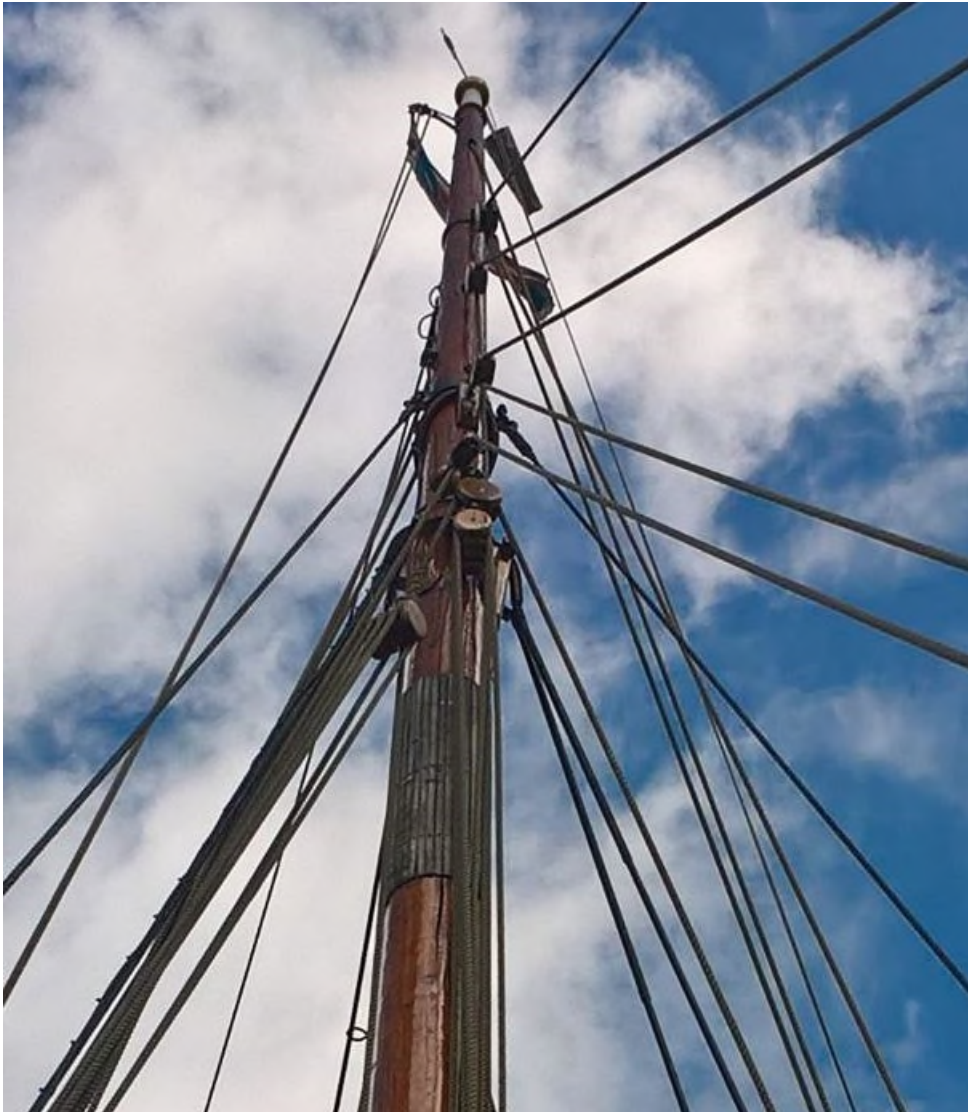
Um zu verhindern, dass die Masten durch das Scheuern der Gaffel überhaupt beschädigt werden, haben einige Fahrzeuge Hartholzleisten (z.B. Teakholz) auf den Mast geschraubt. Diese Leisten verlaufen in senkrechter Richtung mit Luftspalten dazwischen und können nach Abnutzung leicht ersetzt sowie inspiziert werden.

Mastschutz gegen scheuern der Gaffel (Foto BSU-JOHANNA)

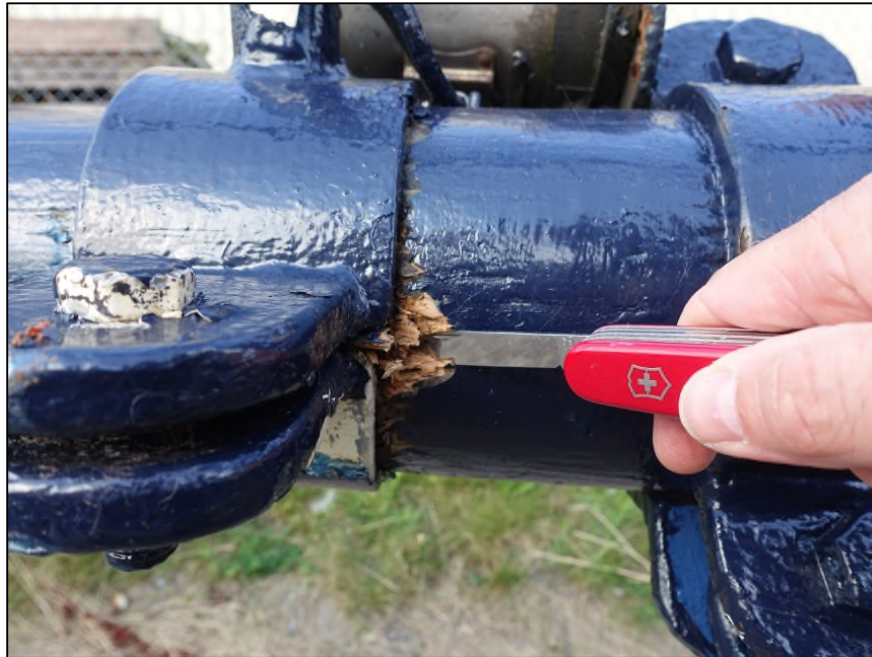
- 3.) Bei der Besichtigung durch die BSU in Harlingen wurden noch weitere Schäden an dem Mast festgestellt. Zum Beispiel war das Holz unter den oberen Mastbeschlügen ebenfalls schon erheblich verrottet :

Obere Mastbeschläge (Foto BSU)

Der oberste Bereich des Mastes war mit Farbe übermalt und eine Visuelle Inspektion wäre so nicht möglich gewesen. In dem Untersuchungsbericht ist nicht erwähnt, wie alt der Mast überhaupt ist. Dadurch, dass an vielen Stellen schon Schäden ausgebessert wurden und der festgestellten roten Stellen, hätte der Mast schon lange erneuert, bzw. fachmännisch repariert werden müssen.

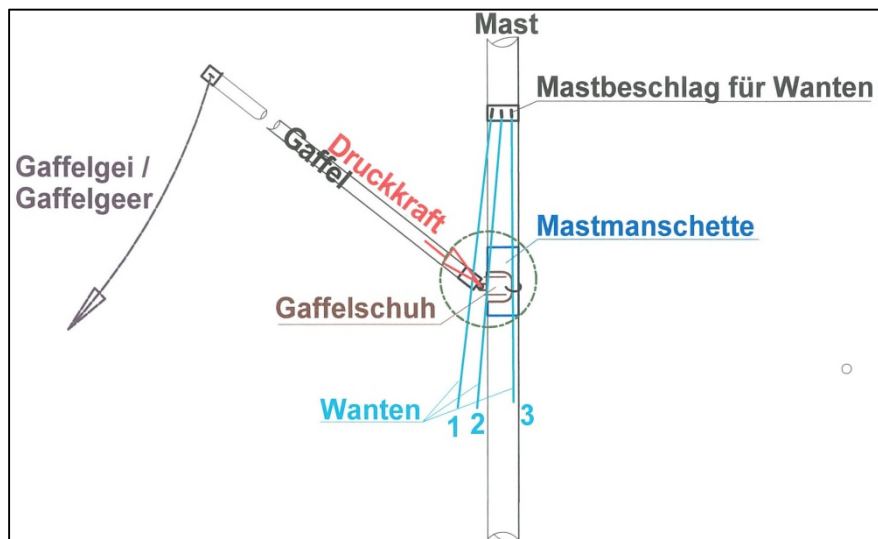
Mastmanschette (Skizze BSU)

Die Druckkraft (rot) in Gaffelrichtung ist der normale Zustand und dafür sollte der Mast mit ausreichender Festigkeit ausgelegt worden sein.

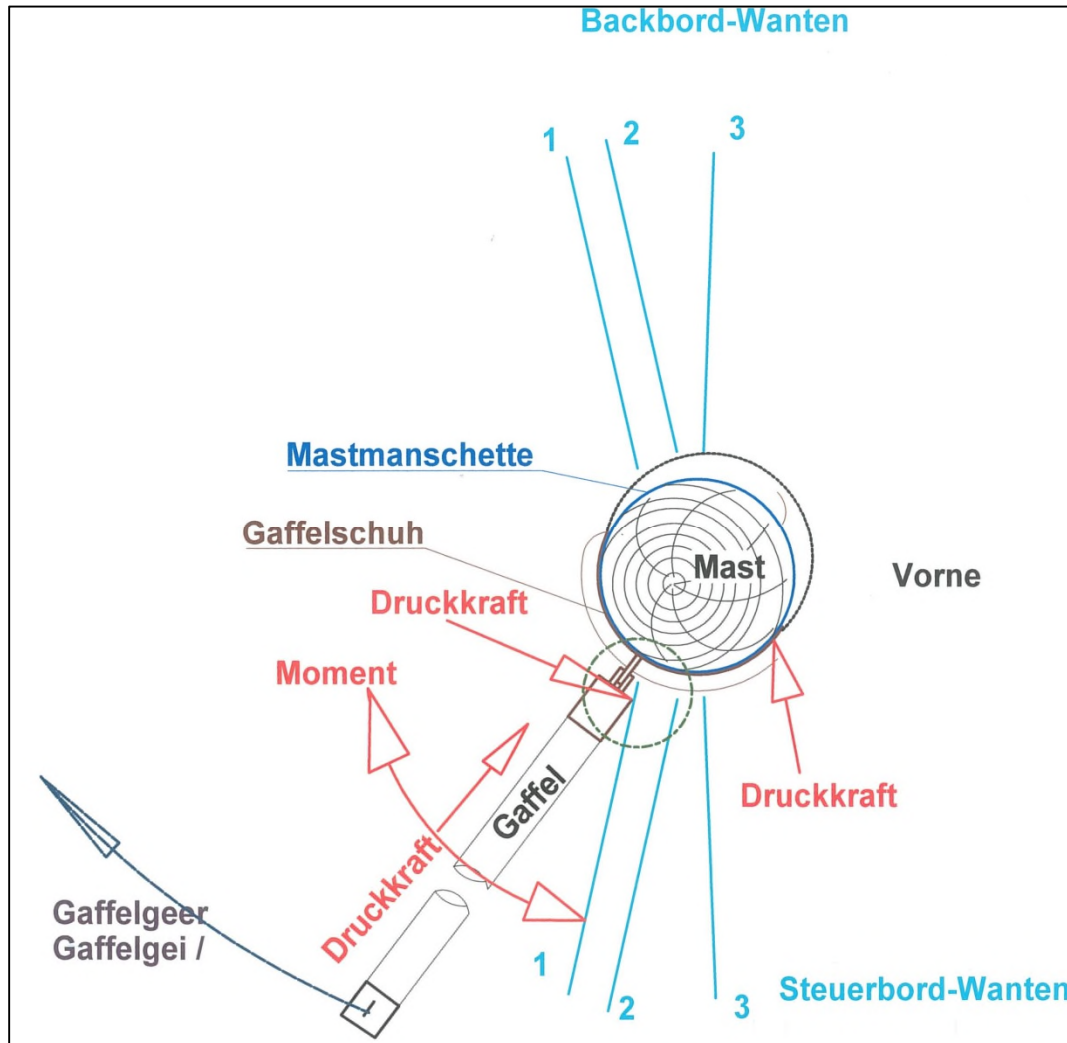
Hebelwirkung der Gaffel (Skizze BSU)

Nach der Kursänderung ist die Gaffel weit ausgeschwungen und drückte auf Steuerbordseite gegen das hintere Want (1) Durch den sehr langen Hebelarm der Gaffel ergibt sich eine große Druckkraft bzw. ein Moment gegen das hintere Wand und auch am Gaffelschuh vorne. Das weite Ausschwingen der Gaffel hätte begrenzt werden können wenn z.B. eine Gaffelgei / Gaffelgeer gefahren worden wäre.

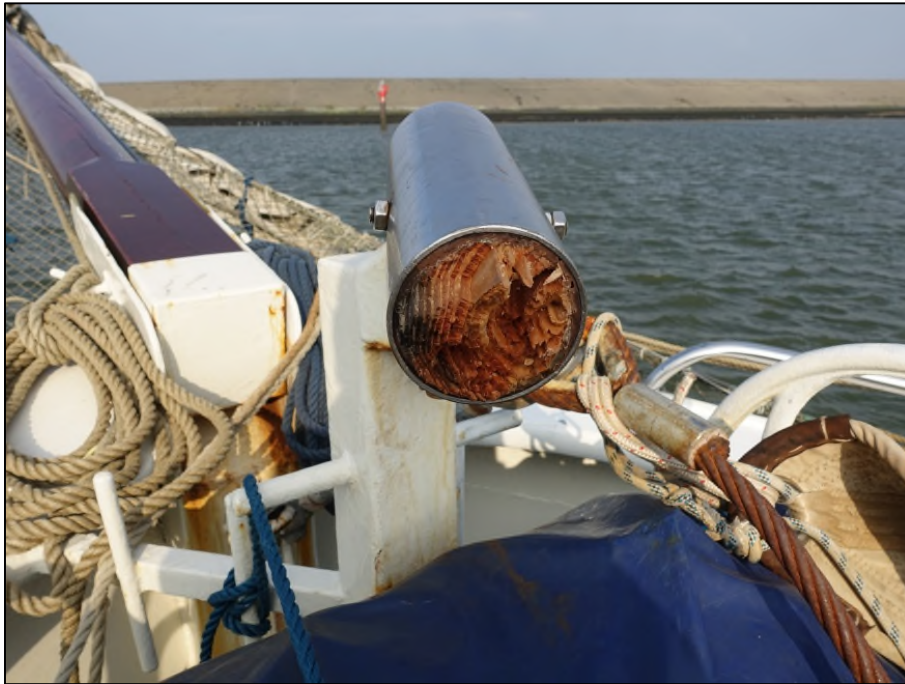
Fockbaum (Foto BSU)

Es ist anzunehmen, dass der Fockbaum als Folge des Unfalls eben vor dem Edelstahlbeschlag abgebrochen ist, da das obere abgebrochene Mastteil bzw. die Gaffel darauf gefallen sind. Zu sehen ist aber auch, dass dieser Fockbaum schon links schwarz angefault ist und wohl auch schon durchgängig Rot-Fäule hat.

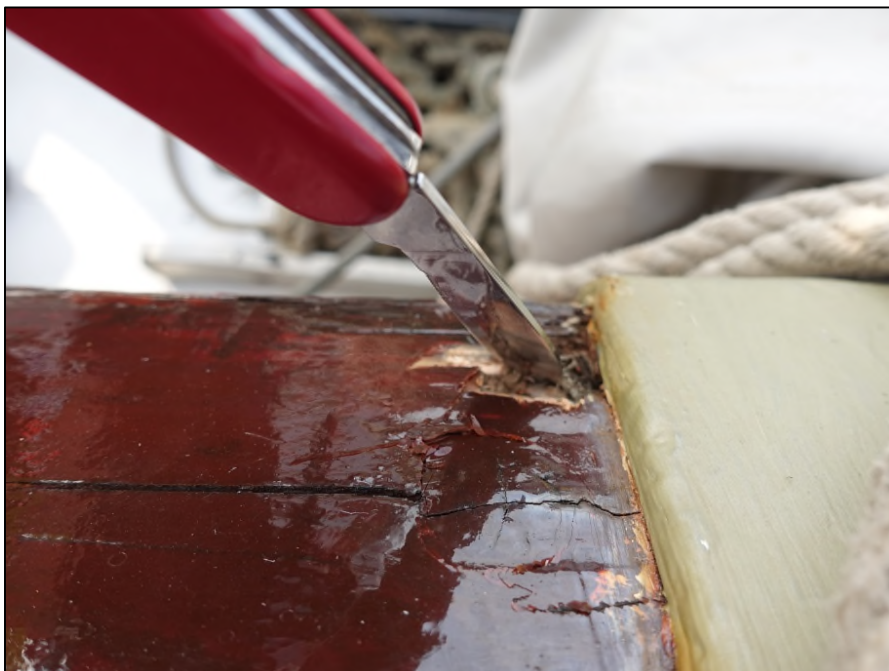
Gaffel vor Beschlag hinten (Foto BSU)

Da, wo bei der Gaffel die Windrisse am Beschlag enden , sammelt sich zwangsläufig Wasser und führt zu Schäden. Bei einer regelmäßigen Besichtigung hätte das auffallen müssen.
