**Gutachterliche Untersuchung des
zentralauslösbaren Heißgeschirrs
des B.Bd. Rettungs- u. Bereitschaftsbootes
des MT „OLIVER JACOB“
nach einem sehr schweren Unfall am
21.01.2006**

Bericht-Nr.: 2006-05
Erstellt für: Bundesstelle für Seeunfalluntersuchung
Bernhard-Nocht-Straße 78
D-20359 Hamburg
Erstellt durch: Jan Hatecke, Dipl.-Ing. Schiffbau
Datum: 22.06.2006

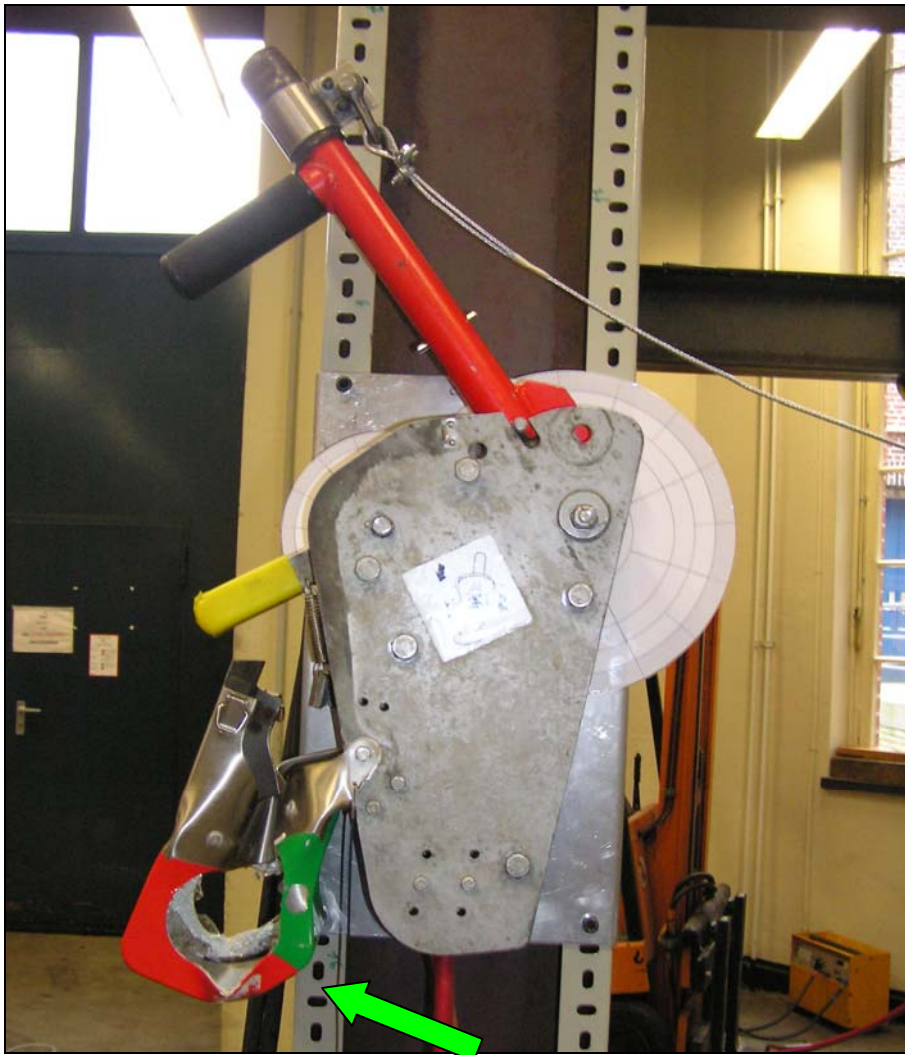
Abb. 10:
Auslöseeinheit:
Am Fundamentrahmen befestigt.
Die beim Unfall durch herabfallende Bootsteile beschädigte Sicherungsabdeckung des Auslösehebels der Hydrostatiksicherung ist aus Versuchszwecken nach unten weggedreht worden

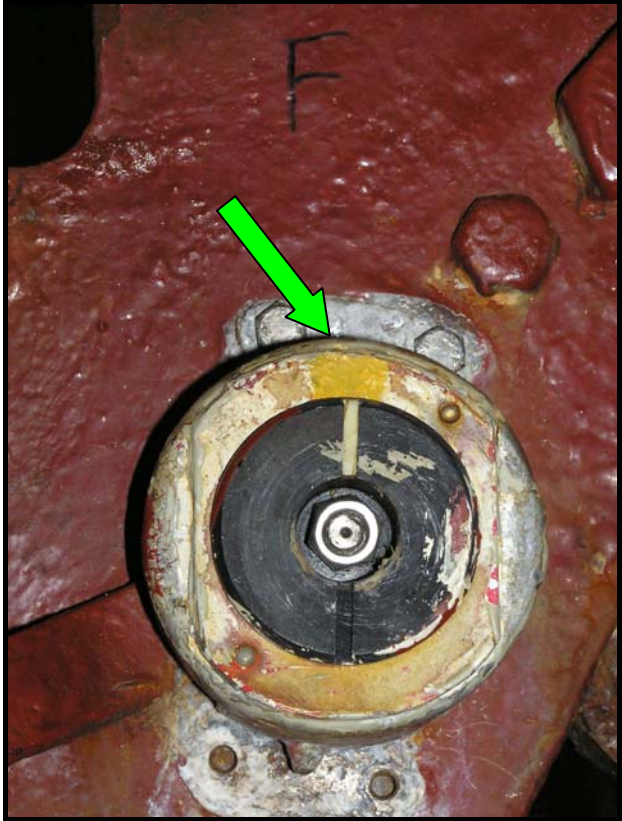
<p>1.5.3. 1.5.3.1 1.5.3.2 1.5.3.3</p>	<p>Bolzenmarkierungen am vorderen Heißhaken St.Bd.- Seite Klar identifizierbar? Position? In Übereinstimmung mit dem Bedienschild Nr. 341 (Abb. 11)?</p>	<p>Nein, da gelbe Zone. Gesichert, aber im gelben Bereich. Nein.</p>

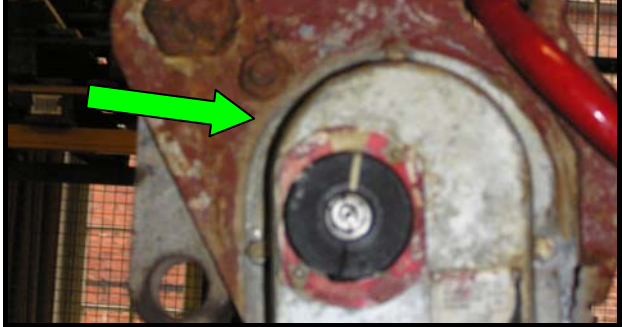
<p>Abb. 15</p>
<p>1.5.4. 1.5.4.1 1.5.4.2 1.5.4.3</p>	<p>Bolzenmarkierungen am hinteren Heißhaken St.Bd.-Seite Klar identifizierbar? Position? In Übereinstimmung mit dem Bedienschild Nr. 341 (Abb. 11)?</p>	<p>Ja. Gesichert. Ja.</p>

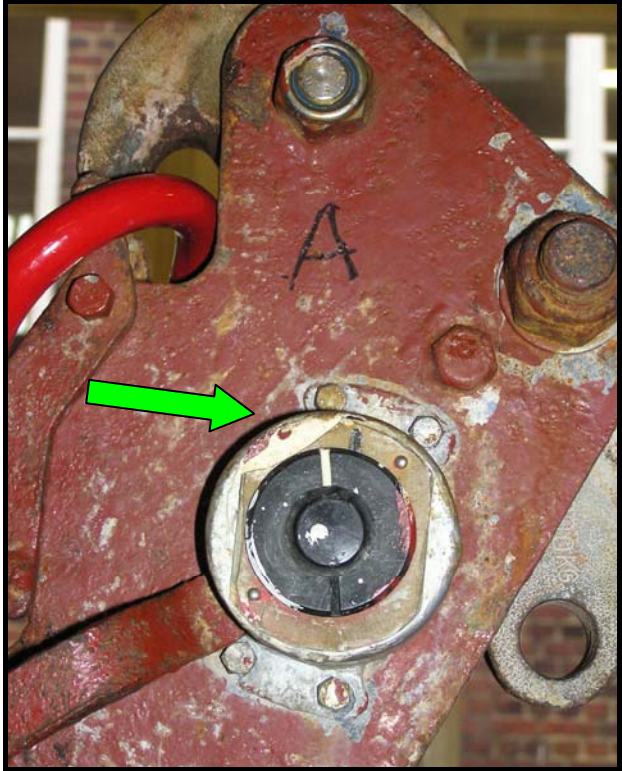
<p>Abb. 16</p>
1.5.5. 1.5.5.1 1.5.5.2 1.5.5.3	Bolzenmarkierungen am hinteren Heißhaken B.Bd.-Seite Klar identifizierbar? Position? In Übereinstimmung mit dem Bedienschild Nr. 341 (Abb. 11)?	Nein, z.T. beschädigt. Unklar. Nein.

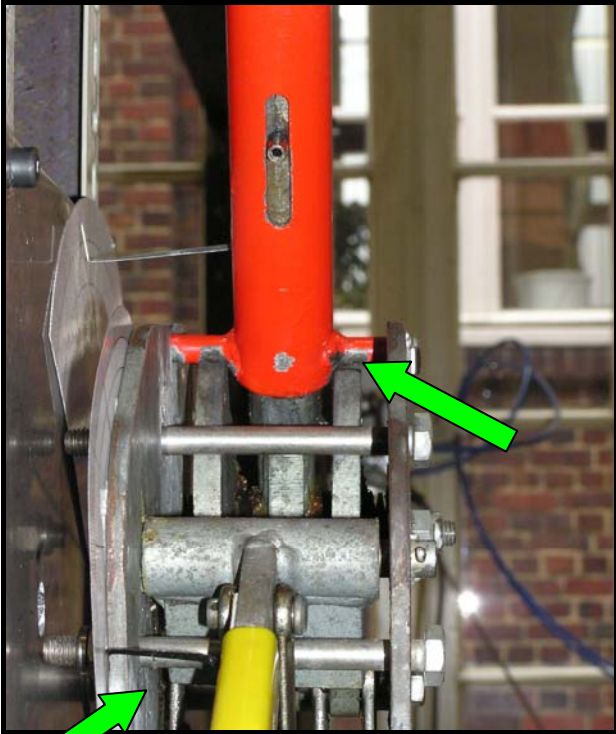
1.6.1.1	Simultanes Auslösen beider Heißhaken?	Nein. Die Auslösscheibe des vorderen Hakens dreht sich ab einer Belastung von 2,21 KN / Haken gegen die Schweißnaht des Auslösehebels.

1.6.1.2	Auslöswinkel des Heißhakenbolzens vorne?	Abb. 18 In dieser neuen Position der vorderen Auslösscheibe kann die Hydrostatiksicherungsklappe diese Scheibe nicht mehr sichern, da sie gegen den Gabelkopf des hinteren Bedienzuges liegt (Siehe 1.4.1.1) Der vordere Heißhaken löst beim Anheben des Auslösehebels in der gesicherten Winkelstellung aus. Es findet ein eigenständiges Auslösen nur des vorderen Heißhakens statt. 79°

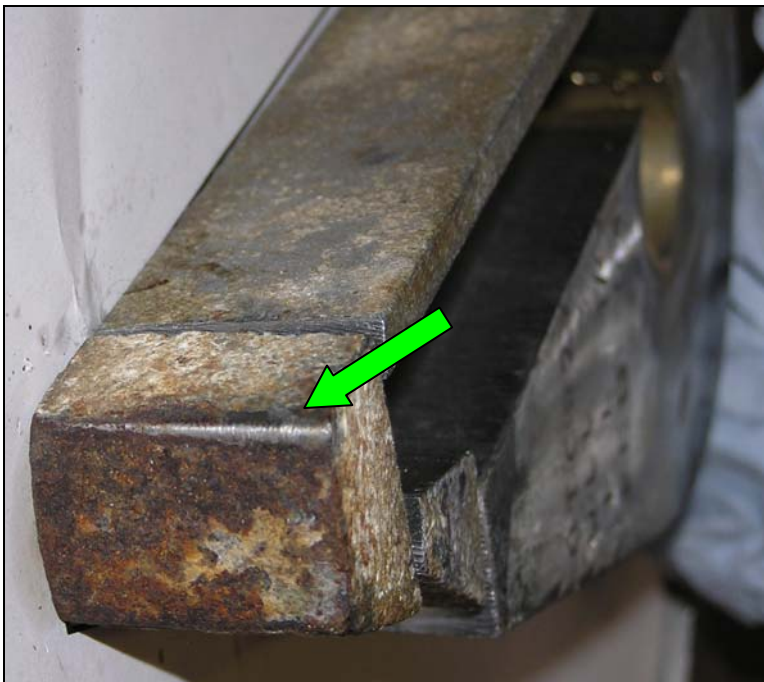
Spiel vorderer Haken-Auslösebolzen:	1,9 -2,0 mm
Spiel hinterer Haken-Auslösebolzen:	1,8 -1,9 mm
Rundung vorderer Haken	1,75 -3,0 mm (Abb. 20)
Rundung hinterer Haken:	1,75 -2,25 mm (Abb. 28)

Abb. 20:
Vorderer Haken:
Rundung von 1,75-2,25 mm. Zur Charakteristik der Rundung ist anzumerken, dass sie asymmetrisch ist und Verschleißkanten vorhanden sind.
Die Unterkante des Hakens ist stark korrodiert.

1. Änderung der Geometrie der Kraftübertragung vom Haken auf Auslösebolzen, dass in Zukunft bei Verschleiß oder Korrosion des Hakens eine Selbstauslösung ausgeschlossen werden kann.

2. Änderung des Materials des Hakens: es sollte eine höhere Verschleißfestigkeit haben und seewasserbeständig sein.
3. Änderung des Konstruktionsprinzips des zentralauslösbaren Heißgeschirrs: es muss ausgeschlossen werden, dass, wenn die Positionsindikatoren an den Heißhaken in der gesicherten Stellung stehen, ein eigenständiges Auslösen möglich ist.

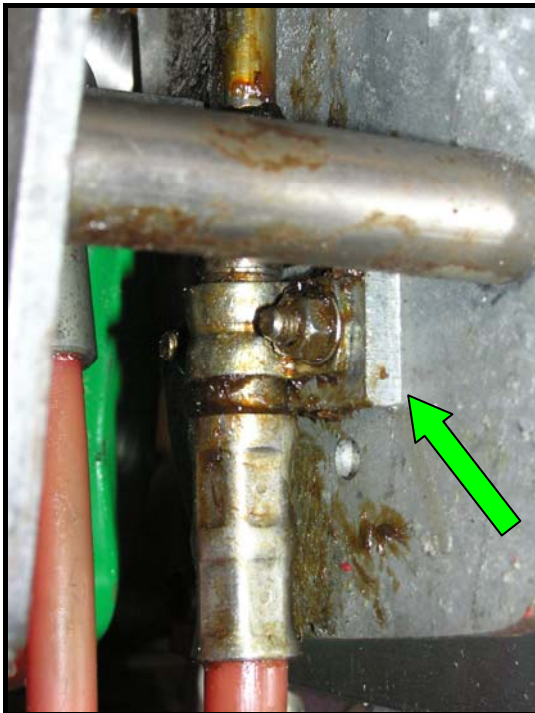
Das B.Bd. Rettungs- und Bereitschaftsboot ist nach den Fahrversuchen aufgehievt und in Staustellung eingeschwenkt worden. Da das Boot ohne Havarie bis in Staustellung eingeschwenkt werden konnte, waren sowohl der vordere als auch der hintere Heißhaken in der Lage zeitweise eine Gesamtlast von mindestens 33,02KN (16,51 KN je Haken) aufzunehmen. Aufgrund der sichergestellten Heißgeschirranordnung kann der Sicherungsstift vor dem Aufhieven nicht vollständig eingesteckt gewesen sein, da dieses technisch nicht möglich war. Der Auslösehebel befand sich zwar in der gesicherten Winkelstellung, konnte aber nicht vollständig arretiert werden, da das hintere Bedienkabel die hintere Auslösescheibe nicht bis in eine Position drehen konnte, die es möglich gemacht hätte den Auslösehebel mit dem Sicherungsstift zu sichern. Das hintere Bedienkabel war sowohl in der Länge verstellt als auch nicht richtig an der Bedieneinheit montiert. Im Rahmen der durchgeführten Teste (A.3-1.9.) ist die Bedienkabellänge am hinteren Heißhaken um 4,73mm verlängert und das hintere Bedienkabel an der Auslöseinheit an eine neue Fundamentposition befestigt worden (Abb. 22, 23). Erst jetzt war es möglich, die hintere Auslösescheibe in eine Position zu drehen, die ein Sichern des Auslösehebels mit dem Sicherungsstift möglich machte.

Abb. 22: Ursprünglicher Montagepunkt des Bedienkabels an der Auslöseeinheit.

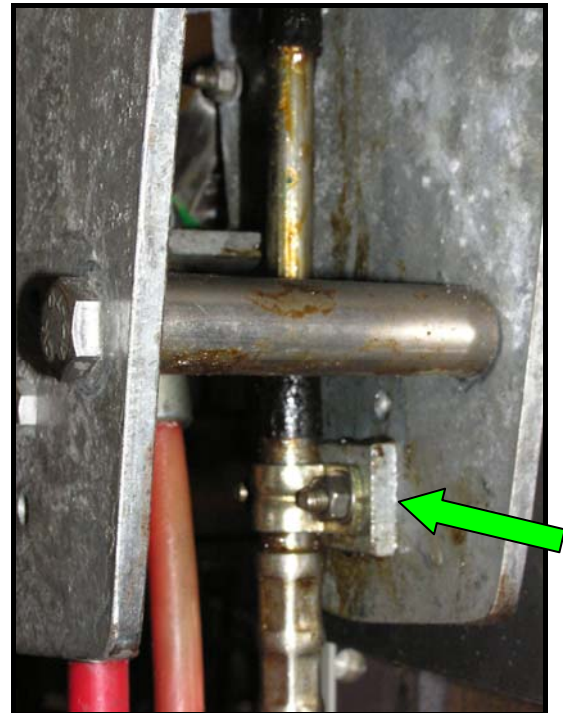
Abb. 23: Geänderter Montagepunkt des Bedienkabels an der Auslöseeinheit.

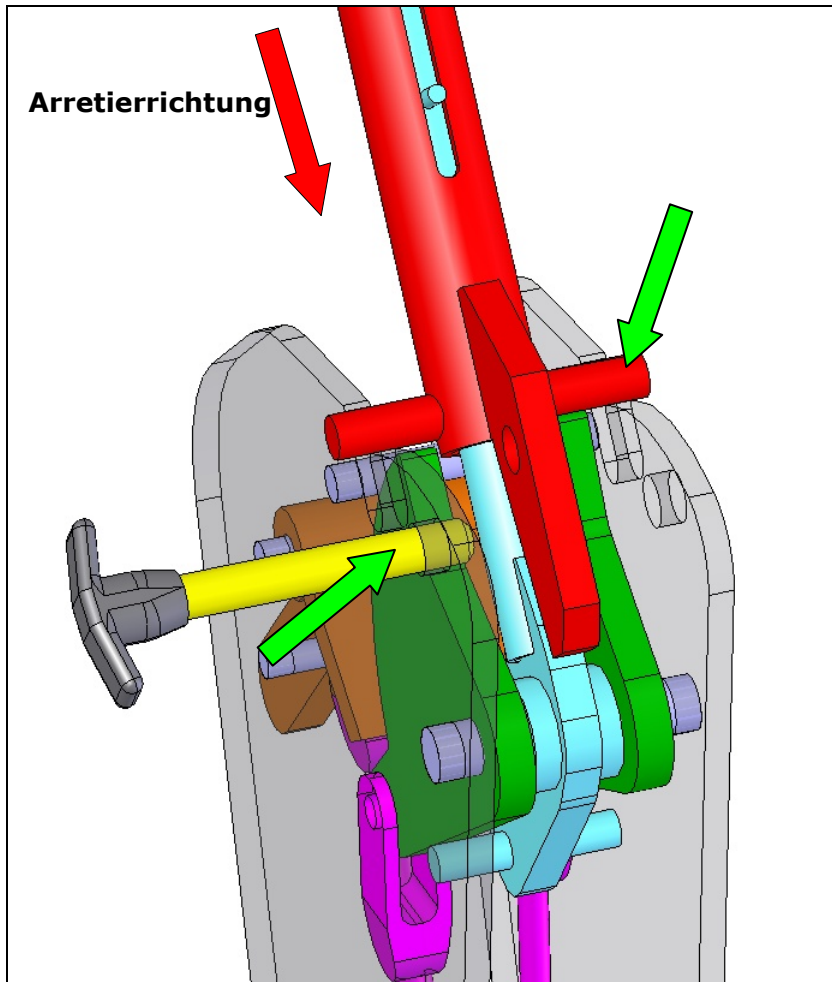
Abb. 24:

Das vordere Bedienkabel war technisch korrekt eingestellt und konnte die vordere Auslösescheibe in eine Position drehen, die ein vollständiges Sichern des Auslösehebels möglich gemacht hätte. Der Sicherungsstift war vor dem Unfall nicht bis in die Drehebene der vorderen Auslösescheibe eingesteckt, da sonst der vordere Haken nicht hätte eigenständig auslösen können (Abb. 24).

Somit kann festgehalten werden, dass der Sicherungsstift nur in der seitlichen Fundamentplatte eingesteckt war, aber nicht bis in den Bereich der vorderen Auslösescheibe eingeschoben wurde.

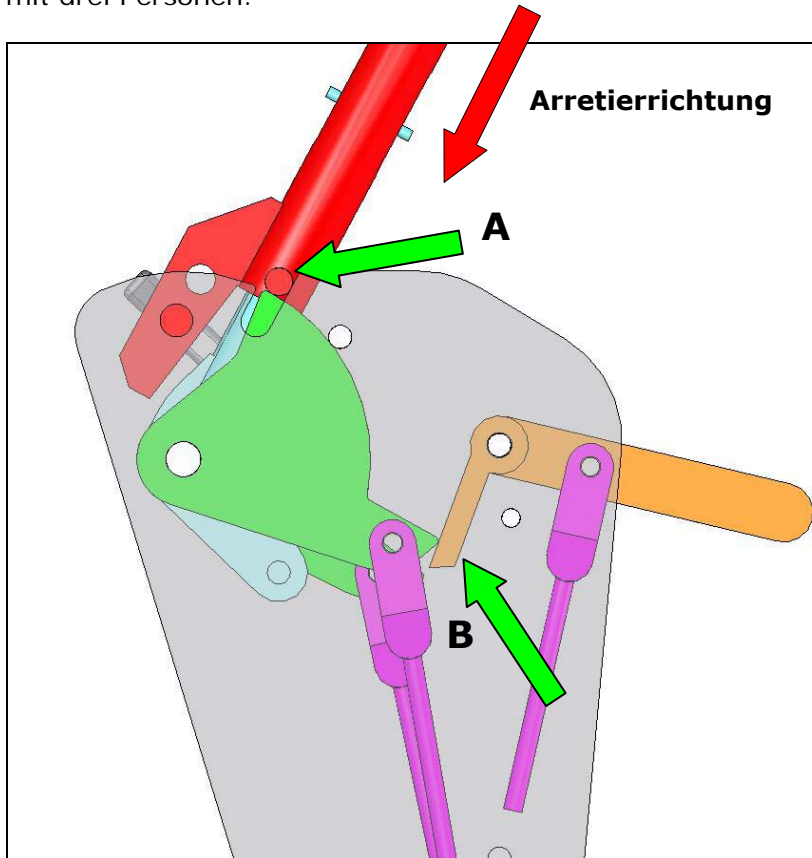
Abb. 25:

B: Die Hydrostatiksicherungsklappe kann die beiden Auslösescheiben nicht sichern, da sie gegen die hintere Auslösescheibe bzw. gegen das hintere Auslösekabel liegt.

Die Hydrostatiksicherungsklappe konnte Ihre Funktion der Sicherung der beiden Auslösescheiben gegen unbeabsichtigtes Auslösen unter Last nicht ausüben, da sie bereits beim Aufhieven aus dem Wasser nicht in Ihre Sicherungsstellung drehen konnte.

Gem. Test Nr. A.3-1.4.1. – A.3-1.4.3. arbeitet die Wasserdruckdose beim Aufhieven aus dem Wasser. Als Folge der unter B.1. dargestellten Beschreibung kann die Wasserdruckdose die Hydrostatiksicherungsklappe nicht in die zu sichernde Position drehen, da diese an der hinteren Auslösescheibe anliegt (Abb. 25, Pfeil B).

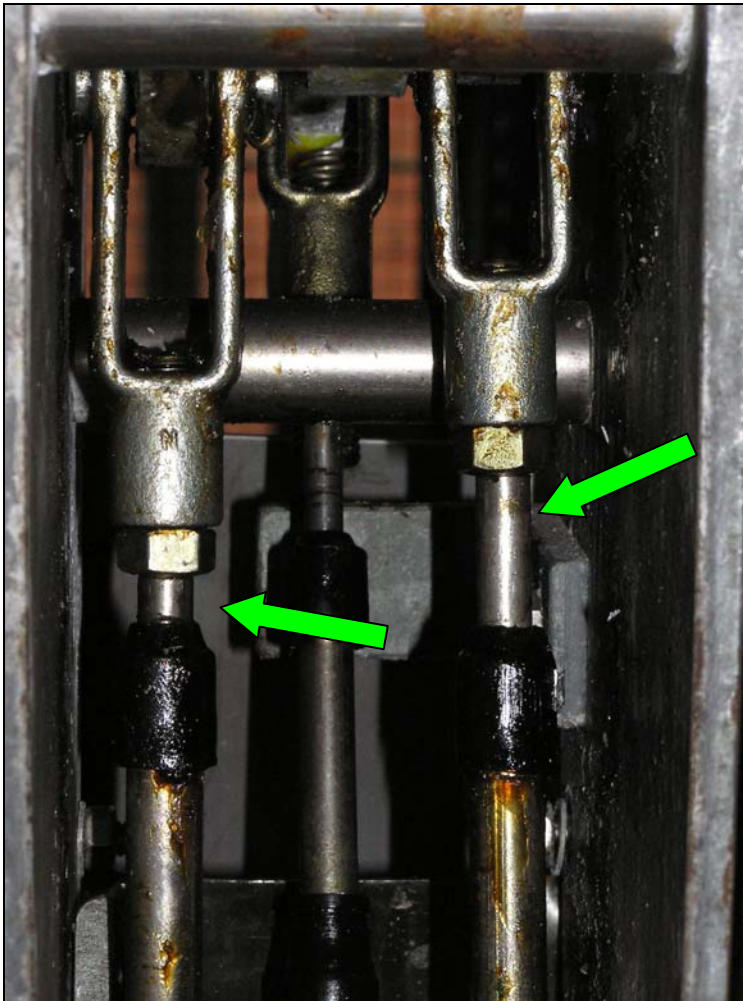
Die Maßnahme unter B. ist im Test Nr. A.3-1.9. durchgeführt worden. Gleichzeitig musste das hintere Bedienkabel am Gabelkopf der hinteren Hakenbefestigung um 4,73 mm verlängert werden, damit der Auslöseweg ausreichend lang ist.

Abb. 26:
Bedieneinheit:
Beide Bedienkabel befinden sich in der maximal gesicherten Position. Das rechte hintere Bedienkabel ragt aber deutlich weiter aus dem Kabelschlauch heraus und kann die hintere Auslösescheibe nicht in die vollständig gesicherte Position bewegen.
Beide Gabelköpfe sind vollständig eingeschraubt.

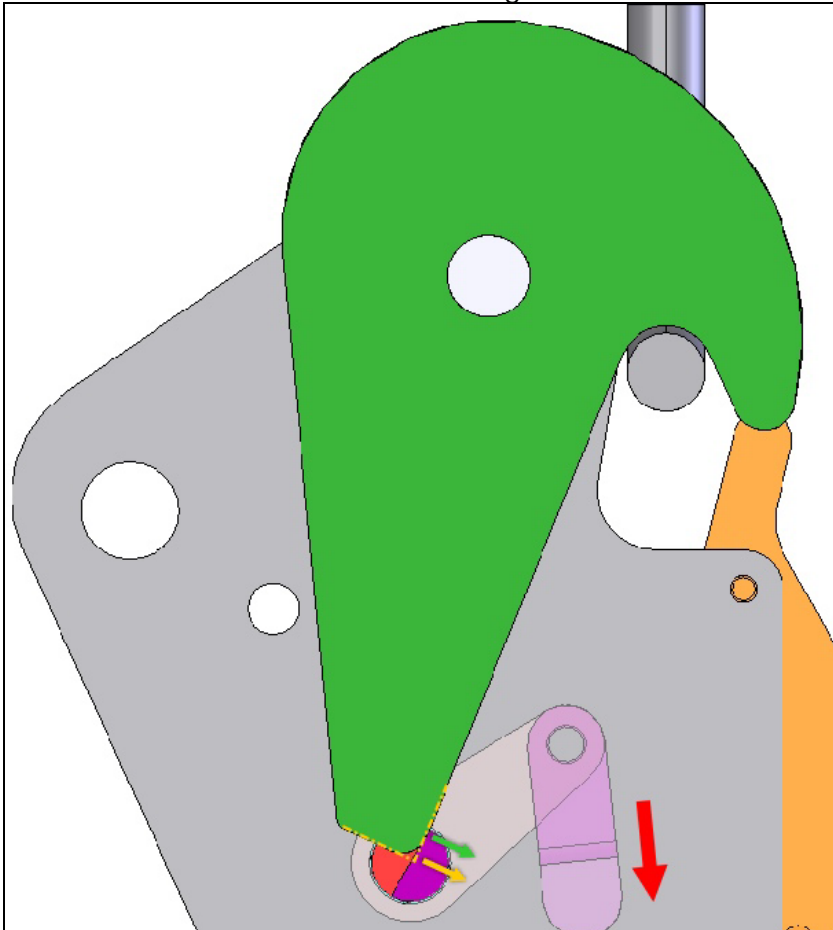
Abb. 27:

Darstellung des auslösenden Momentes am Auslösebolzen: Mit dem gelben Pfeil wird der theoretische Druckpunkt des Hakens auf dem Auslösebolzen dargestellt. Mit dem grünen Pfeil wird der tatsächliche Druckpunkt des Hakens auf dem Auslösebolzen dargestellt. Hier entsteht das Moment, das zum eigenständigen Auslösen des hinteren und vorderen Hakens geführt hat.

Am Auslösebolzen kann keine Materialreduzierung oder ein Abrieb festgestellt werden. Das auslösende Moment durch den Haken auf den Auslösebolzen ist so groß, dass es rückwirkend über die Bedienkabel die nicht gesicherten Auslösescheiben gedreht hat.

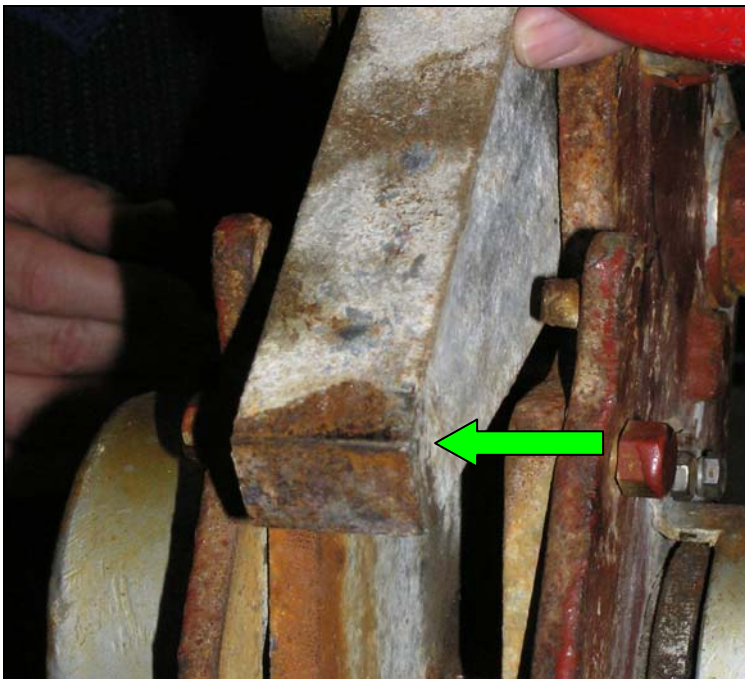
Gem. der Zeichnung TG 94 (Anlage Nr. 7) soll der Haken mit einer Feuerverzinkung beschichtet sein. Diese Feuerverzinkung ist gem. Abb. 20 und 28 im Bereich der Anlagefläche zum Auslösebolzen bei beiden Haken nicht mehr vorhanden. Es kann festgehalten werden, dass die Feuerverzinkung als Korrosionsschutz im Bereich der Haken nicht sinnvoll ist. Gem. Zeichnung TG 94 (Anlage Nr. 7) ist die Fertigungsgenauigkeit mit 151,33 (+ 0,08/-0,00) mm für die auslöse relevante Strecke des Hakens angegeben. Eine Verzinkung und der Verschleiß im Betrieb dieses Materials widersprechen der Funktionsgenauigkeit dieser Größenordnung. Zur Reduzierung des Materialverschleißes sollte dieses Hakenmaterial in ein Material mit größerer Verschleißfestigkeit geändert werden. Außerdem sollte es seewasserbeständig sein. Damit wird die Wartungsanfälligkeit dieses wichtigen Funktionsteils reduziert. Weiterhin sollte die gesamte Geometrie der Kraftübertragung von Haken auf Auslösebolzen so geändert werden, dass in Zukunft bei Verschleiß oder Korrosion eine Selbstauslösung ausgeschlossen werden kann.

Abb. 28:
Anlagefläche des Hakens des hinteren Heißhakens:
Die Feuerverzinkung ist verschlissen.
Auch in anderen Bereichen des Heißhakens ist die Feuerverzinkung bereits korrodiert.
