*Technische Universität Hamburg-Harburg  
Institut für Entwerfen von Schiffen und Schiffssicherheit*

# **Gutachten über die Havarie des Fischereifahrzeuges ORTEGAL UNO im Fangge- biet Gran Sol am 12.01.2010**

**Auftraggeber:  
Bundesstelle für Seeunfalluntersuchung,  
Hamburg**

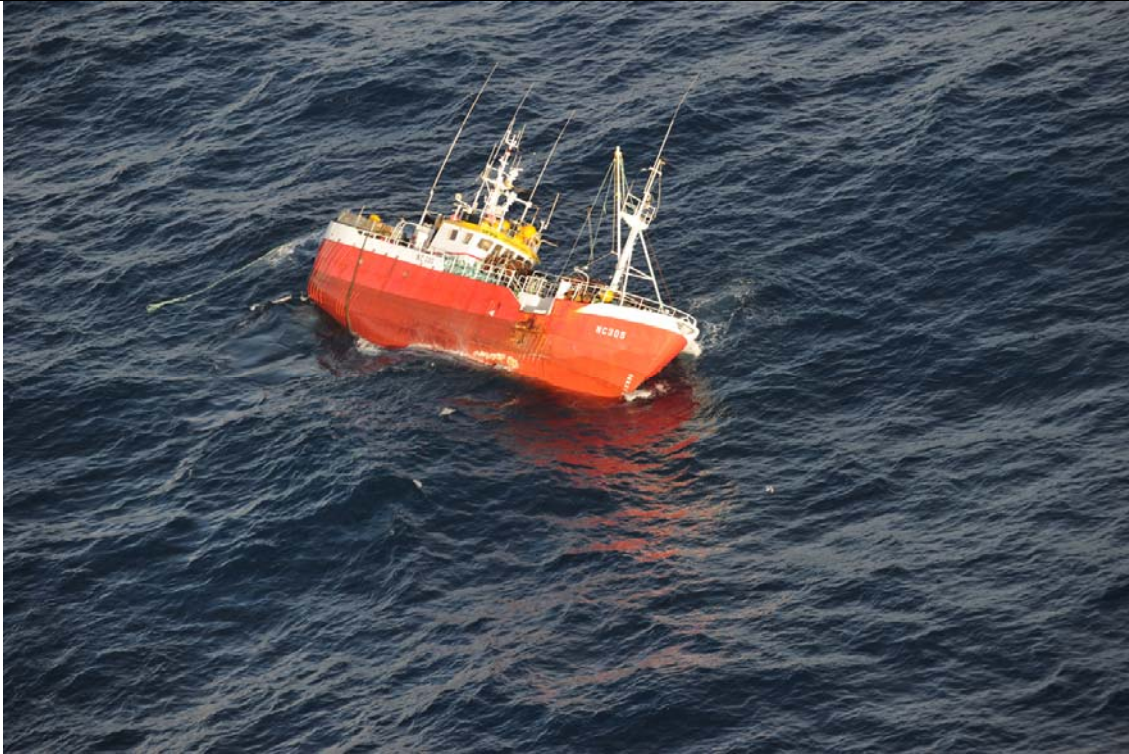
**Abbildung 1: Schwimmlage der ORENGAL UNO am Vormittag des 13. Januar 2010, Quelle: BSU/IRISH COAST GUARD**

Fakt ist, dass das Schiff am Vormittag des 13. Januar eine starke Backbord- Schlagseite hatte, als es von der Coast Guard fotografiert worden ist. Für die Rekonstruktion des Unfallablaufes ist es nun wesentlich, eine physikalische Erklärung für diese Schlagseite zu finden. Dazu muss ermittelt werden, welche krängenden Momente nötig gewesen sind, um diese Schlagseite erzeugen zu können. Dann kann ermittelt werden, wie und wodurch diese Momente möglicherweise aufgetreten sein können. Dabei sind folgende Fakten von wesentlicher Bedeutung:

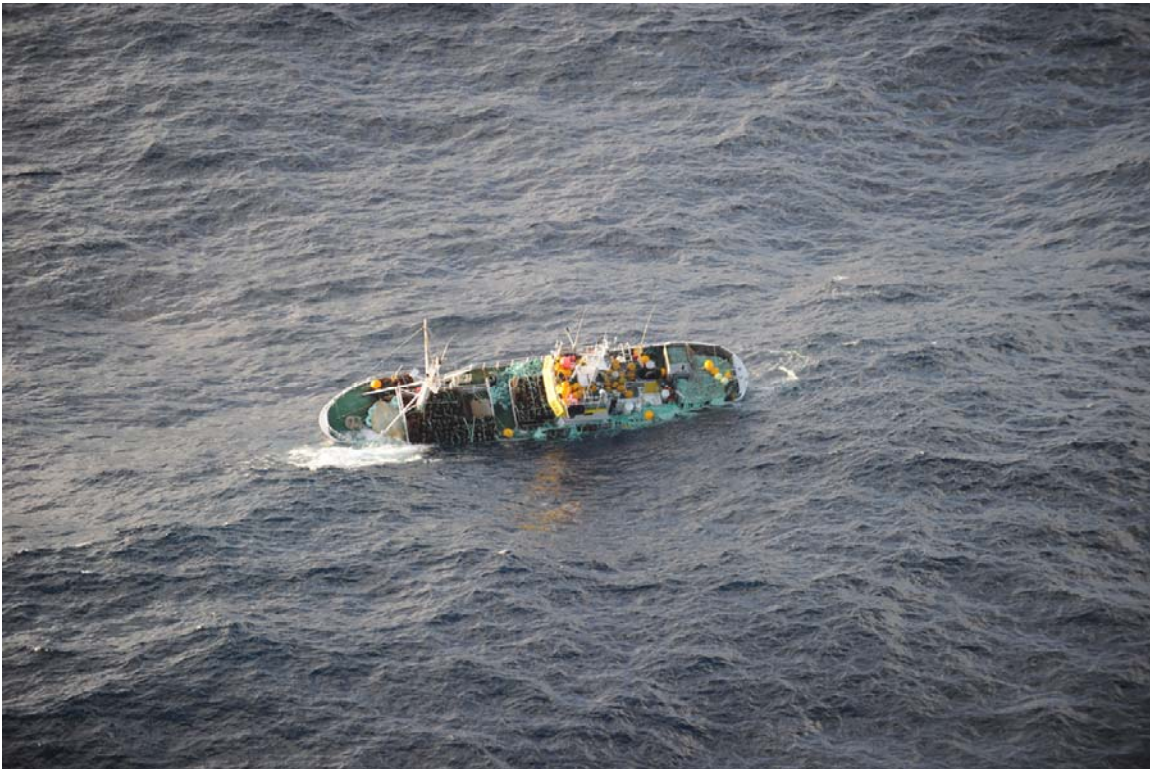
**Abbildung 2: Schwimmlage der ORENGAL UNO und Zustand auf dem Deck am Vormittag des 13. Januar 2010, Quelle: BSU/IRISH COAST GUARD**

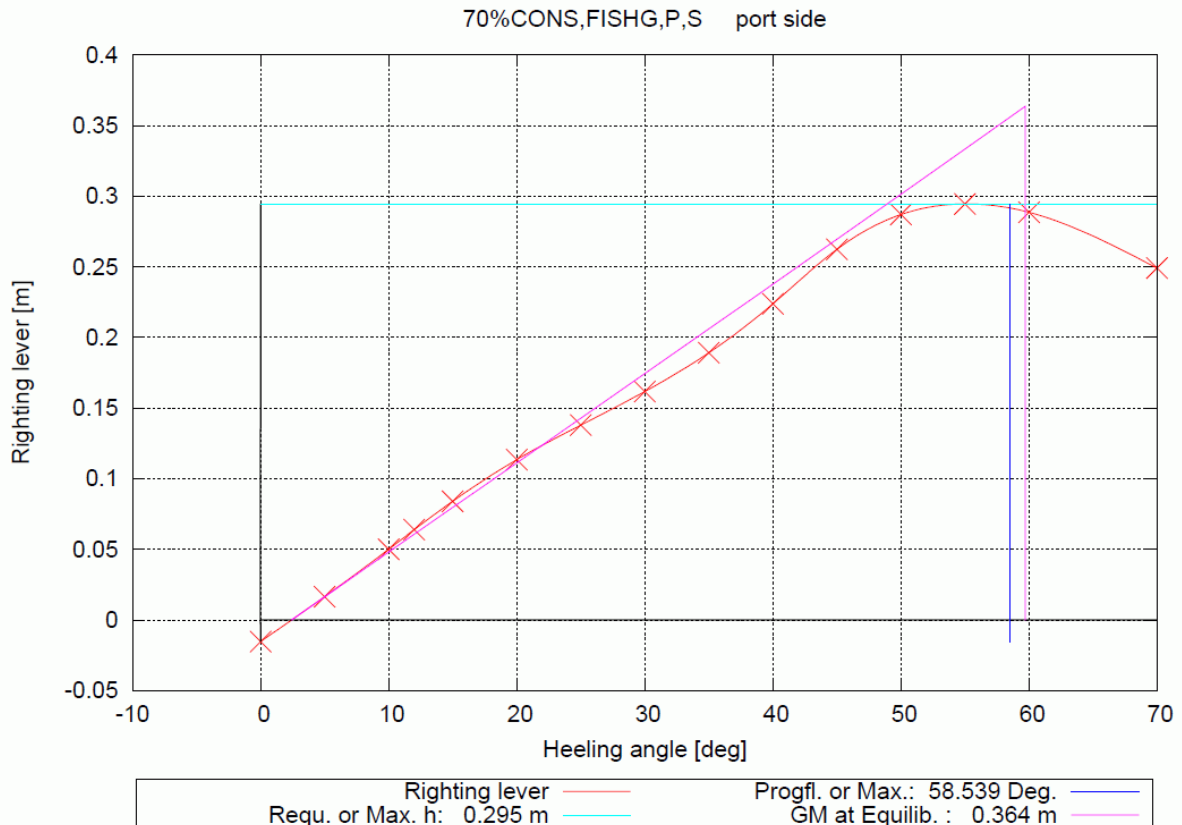
**Abbildung 8: Hebelarmkurve für den angenommenen Unfallzustand der ORTEGAL UNO nach unseren Berechnungen.**

Daraus ergibt sich eindeutig, dass die ORTEGAL UNO zum Unfallzeitpunkt die Stabilitätsanforderungen nach den Empfehlungen des Intaktstabilitäts-codes nicht mehr eingehalten hat. Das Schiff war also danach eindeutig mit zu wenig Stabilität unterwegs, und dies ergibt sich auch dann, wenn die eine oder andere Größe etwas anders geschätzt wird. Denn Eis war definitiv nicht an Bord, die Lage der Netze ist relativ klar aus Abb. 2 ersichtlich (wir haben Fläche und Schwerpunkt anhand der Deckspläne ausplanimetriert), und wir haben ferner angenommen, dass das Schiff wirklich mit vollen Bunkern losgefahren ist. Sonst wäre der Stabilitätsfall eher noch ungünstiger. Dazu passt auch, dass das Schiff nach Backbord gekentert ist, obwohl das Wasser über die Steuerbord-Seite in das Schiff eingedrungen sein muss. Die weiteren Berechnungen werden aber zeigen, dass der Unfall selbst bei dieser verminderten Stabilität nur sehr schwer darzustellen ist. Es kann also mit an Sicherheit grenzender Wahrscheinlichkeit festgestellt werden, dass der Stabilitätszustand des Schiffes im Unfallzustand nicht den gängigen Empfehlungen bzw. Regeln entsprochen hat.

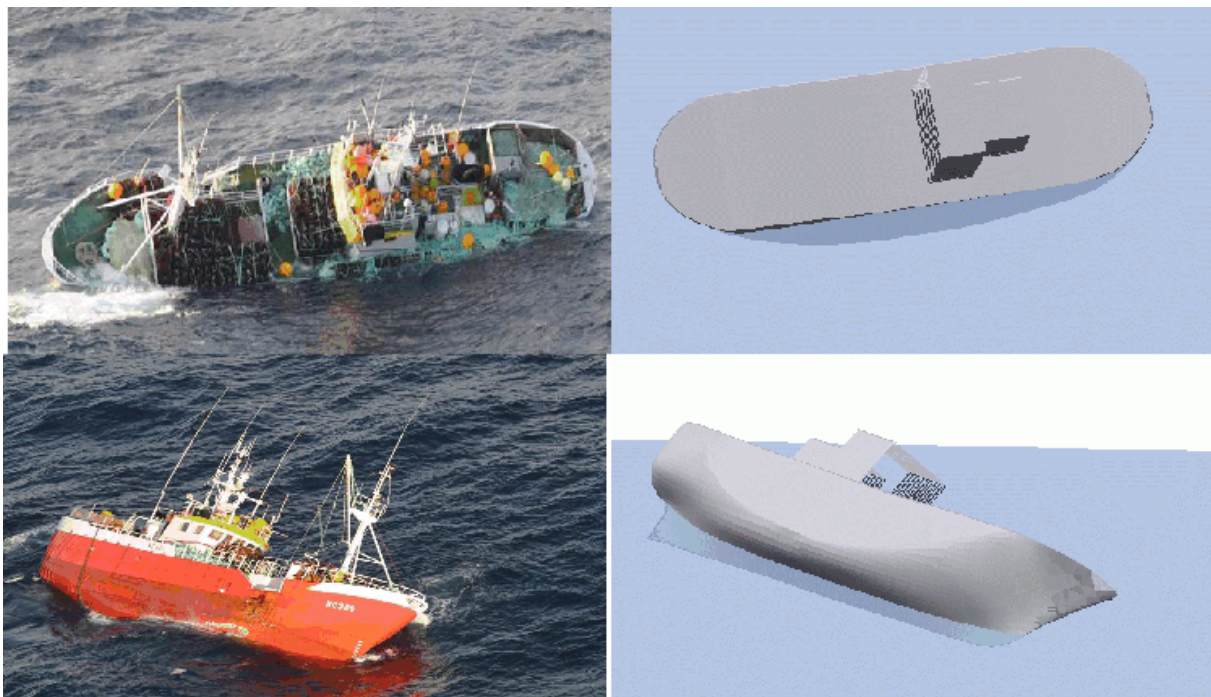
ist. Das war mit den anderen Szenarien bisher nicht darstellbar. Besonders gut passt es zu der Tatsache, dass das Schiff noch sehr lange in dieser Gleichgewichtslage verharret hat, bevor es dann schließlich gesunken ist. Dazu können – ausgehend von der fotografisch festgehaltenen Lage des Schiffes – nur noch relativ geringe Wassermengen sehr langsam in das Schiff eingedrungen sein, denn sonst wäre die sehr lange Zeit bis zum endgültigen Versinken des Schiffes nicht plausibel zu erklären. Dabei kann keine große Öffnung im Spiel gewesen sein, denn sonst wäre das Schiff ja schnell gesunken. Am wahrscheinlichsten scheint es dem Gutachter, dass die Bullaugen des Schiffes nicht wirklich wasserdicht waren, und dass – ausgehend von der fotografierten Gleichgewichtslage – Wasser ganz langsam durch die undichten Bullaugen in den Aufbau gelaufen ist. Weil diese statisch unter Wasser liegen, kann das Wasser in diesen Raum nur hineinfließen, aber nicht hinaus, wenn dieser Raum einmal unter Wasser liegt. Um diese Annahmen zu stützen, wurde eine Anzahl von weiteren Füllmengenkombinationen der beiden Räume etwa zwischen Füllstand 5 und 6 untersucht, und es wurde durch grafische Auswertung der berechneten Gleichgewichtslage geprüft, ob sich etwa eine Gleichgewichtslage wie auf den Fotos angeben ermitteln ließ. Einen Rückschluss auf die Verteilung in beiden Räumen ergab dabei der Trimm des Schiffes. Weil die Differenz zur Deckslinie trotz Seegang auf den Fotos relativ klar ist, haben wir für die Füllzustände von 35 t in dem Raum zwischen Haupt- und Wetterdeck sowie 25 t im Aufbau einen Zustand ermittelt, der den Fotos relativ ähnlich ist. Dieser Zustand ist im Folgenden wiedergegeben, und er passt gut zu den Abb. 1 und 2.

**Abbildung 12: Vergleich der berechneten und fotografierten Gleichgewichtslagen für den angenommenen Unfallzustand der ORTEGAL UNO**

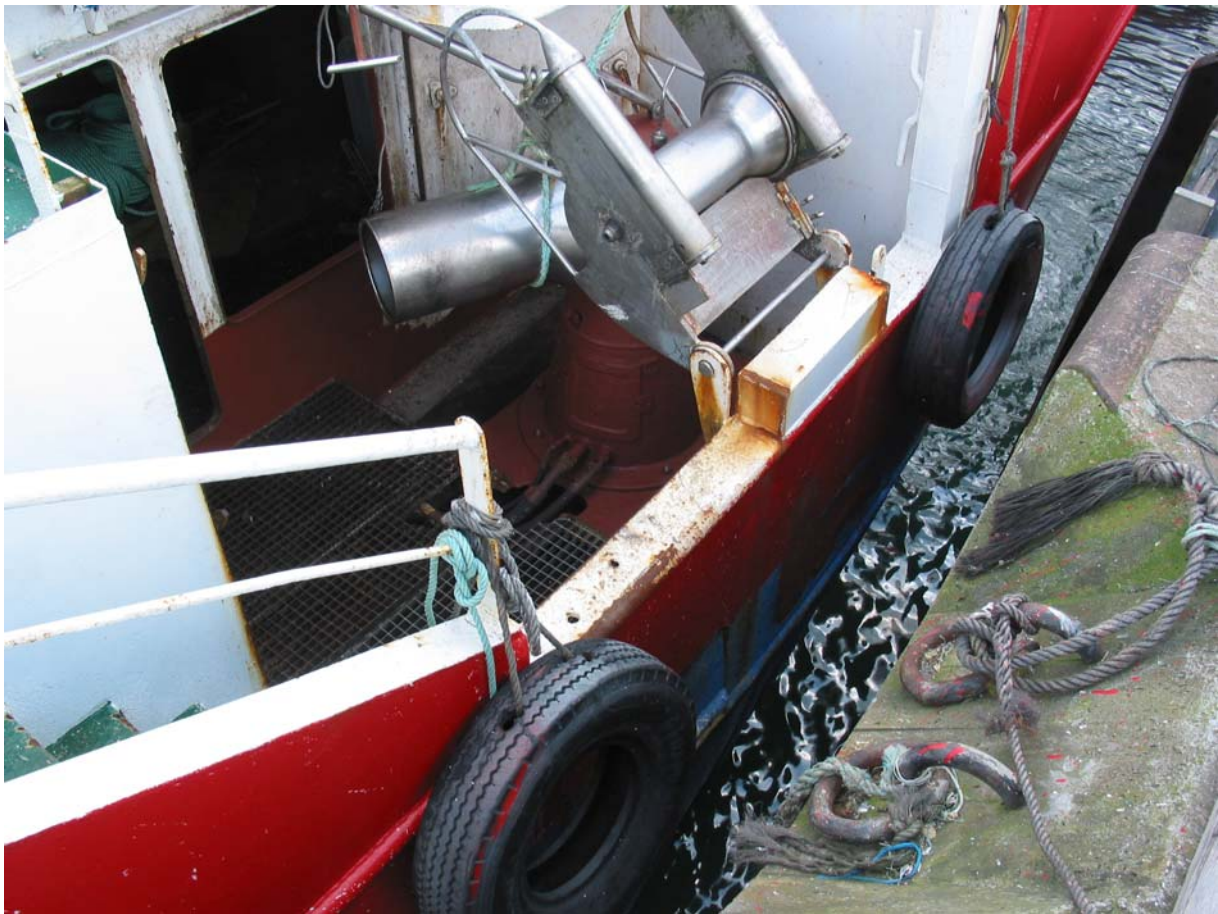
Beim Ausbringen des Fischfanggerätes im schweren Wetter hat die Besatzung definitiv die auf Steuerbord gelegene Öffnung in den oberen Fischverarbeitungsraum offen gehabt. Dadurch konnte durch die Rollbewegung Wasser in den oberen Fischverarbeitungsraum eindringen.

Abbildung 19: Zugang zum oberen Fischverarbeitungsraum auf Steuerbord-Seite. Die Öffnung liegt hinter dem Schanzkleid. Durch die vordere Öffnung wird das Netz ausgebracht, durch die hintere betritt man den Fischraum. Quelle: BSU

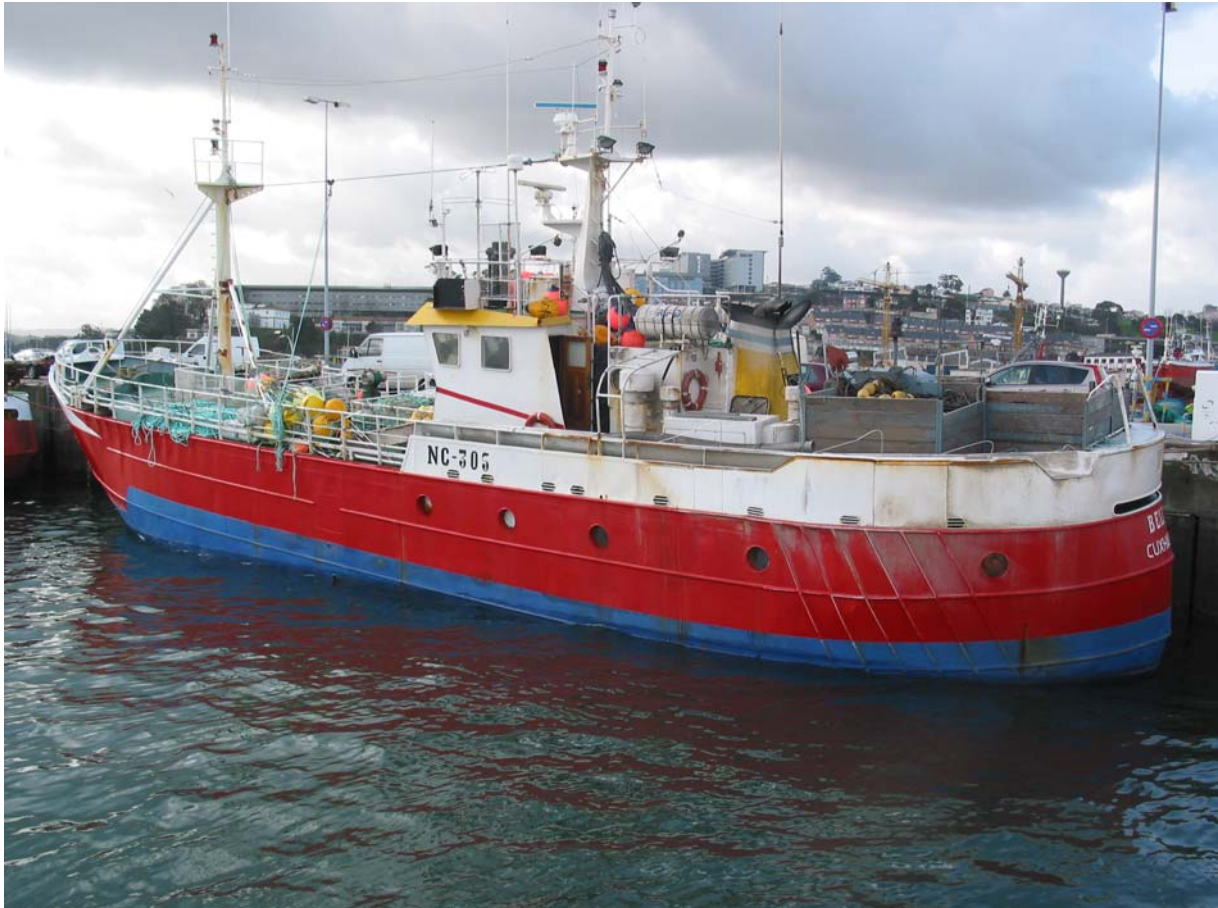
Weil der obere Fischverarbeitungsraum definitiv keine Wasserablaufpforten hatte, konnte das eingedrungene Wasser den Raum nicht verlassen, erst recht nicht, nachdem sich eine Backbord- Schlagseite eingestellt hatte.

Besonders fatal hat sich nach Auffassung des Gutachters der Umstand ausgewirkt, dass der obere Fischverarbeitungsraum keinerlei Wasserpforten hatte. So konnte Wasser, das in den Raum eingedrungen ist, diesen nicht mehr verlassen. Dadurch ist letztlich der Unfall ausgelöst worden. Auf den genehmigten Plänen des Schiffes sind Wasserablaufpforten vorhanden gewesen, diese wurden aber nicht eingebaut. Dadurch ergibt sich nach Auffassung des Gutachters ein Verstoß gegen die geltenden Sicherheitsregeln nach EU- Richtlinie 97/70/EG. Denn wenn der obere Fischverarbeitungsraum als geschlossen angesehen worden wäre, hätte die Flutung des Raumes bei Erteilung der Stabilität berücksichtigt werden müssen. Wäre er als offen angesehen worden, hätte er Wasserablaufpforten erhalten müssen. So kann der Gutachter nicht nachvollziehen, weshalb dem Schiff bei Neuausstellung des Fahrerlaubnisscheines attestiert worden ist, dass es sich im Einklang mit der EU- Richtlinie 97/70/EG befand.

**Abbildung 20: Blick auf die BB- Seite der Ortegale UNO. Es ist keine Wasserablaufpforte zu erkennen, d. h. der obere Fischverarbeitungsraum kann nicht nach außen gelenzt werden.**

- Bauliche Veränderungen am Schiff müssen ausreichend dokumentiert werden, und ihr Einfluss auf die Stabilität ist zu prüfen. Insbesondere sollte sichergestellt werden, dass der bauliche Zustand des Schiffes auch zu den genehmigten Stabilitätsfällen passt.
- Bei Fischereifahrzeugen sollte ein Ladefall „Eintreffen in den Fanggründen mit 70% Bunker und Stores“ nachgewiesen werden.
- Es sollte entsprechend der Richtlinie 97/70/EG nachgewiesen werden, dass Wasser aus nur teilweise geschlossenen Räumen durch geeignete Wasserablaufpforten ablaufen kann oder dass das Schiff eine Flutung des Raumes überstehen kann. Ggf. ist die Richtlinie diesbezüglich zu präzisieren.
- Ein wetterdichter Verschlusszustand muss im Seebetrieb gewährleistet sein, d. h. entsprechende Türen o. ä. sind verschlossen zu fahren.

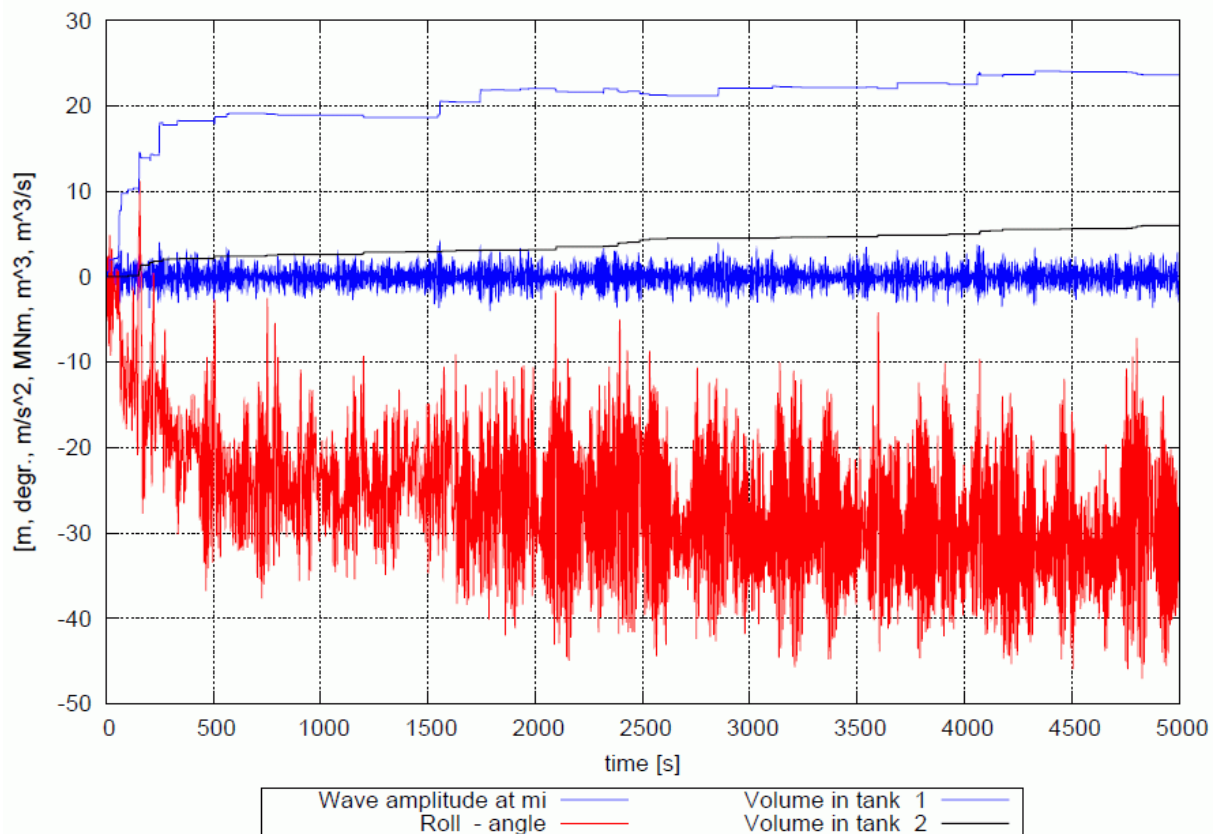
kann, und dass andere Möglichkeiten aufgrund der Berechnungen und dokumentierten Begleitumstände mit an Sicherheit grenzender Wahrscheinlichkeit auszuschließen sind. Dieser wahrscheinlichste Unfallverlauf ist in Abb. 29 zusammengefasst.

**Abbildung 29: Zeitschrieb des Rollwinkels, der Wellenhöhe am Hauptspant sowie der in die Räume eingedrungenen Wassermenge. Geschwindigkeit 2kn, Begegnungswinkel 170 Grad, sign. Periode 9s, sign. Wellenhöhe 4.5m. Die blaue Kurve zeigt die Wassermenge im Fischverarbeitungsraum, die schwarze die im Aufbau. Tür nur teilweise geöffnet.**

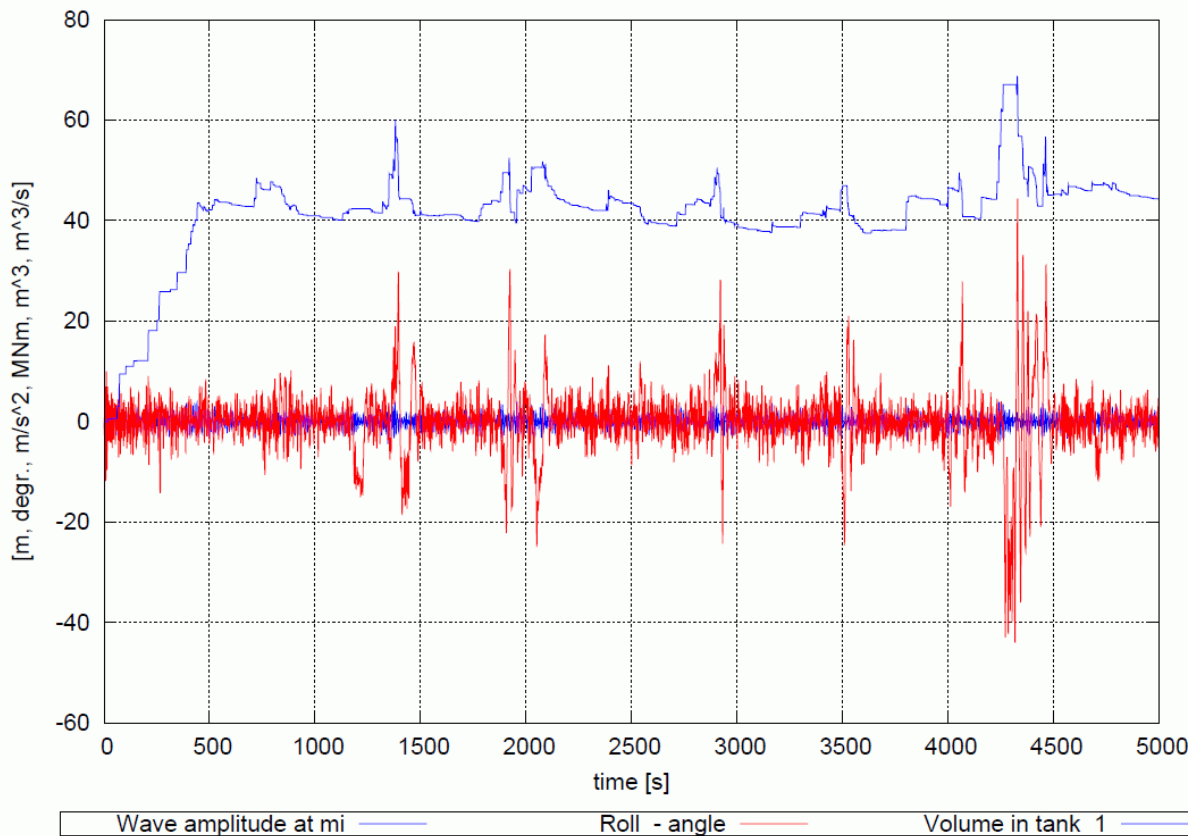
**Abbildung 31: Zeitschrieb des Rollwinkels, der Wellenhöhe am Hauptspant sowie der in den Fischverarbeitungsraum eingedrungenen Wassermenge. Geschwindigkeit 2kn, Begegnungswinkel 170 Grad, sign. Periode 9s, sign. Wellenhöhe 4.5m. Die blaue Kurve zeigt die Wassermenge im Fischverarbeitungsraum. Stabilität nach Stabilitätsbuch. Tür in den Aufbau geschlossen.**

Die Ergebnisse bei geschlossener Tür in den Aufbau sind in Abb. 31 dargestellt. Man erkennt, dass das Schiff jetzt kaum noch rollt, weil die in den Raum eingedrungene Wassermenge die Rollbewegung stark dämpft. Das Schiff kommt bei ordnungsgemäßer Stabilität nur für sehr große Füllmengen zu einer negativen Anfangsstabilität, so dass es trotz großer Füllmengen immer um die aufrechte Lage rollt. Lediglich nach etwa 4200 kommt sehr viel Wasser in den Raum, wodurch die Anfangsstabilität vernichtet wird. Das Schiff rollt jetzt durch die See nach Backbord, so dass das Wasser einige Zeit im Raum verbleiben kann. Sowie das Schiff aber durch die See nach Steuerbord geworfen wird, läuft das Wasser wieder aus dem Raum heraus, die kritische Wassermenge wird unterschritten und das Schiff rollt wieder um die aufrechte Lage. Auch wenn gelegentlich einmal ein größerer Rollwinkel erreicht wird, ist das Schiff nicht wirklich gefährdet.
