Federal Bureau of Maritime Casualty Investigation

PRESSEMITTEILUNG 13/12

Die BSU untersucht einen Unfall eines deutschen Containerschiffes am 11. April 2012 im Hafen von Freeport / Bahamas, bei dem es auf Grund eines technischen Defektes in der Bordelektronik zu einer Kollision mit der Pier kam.

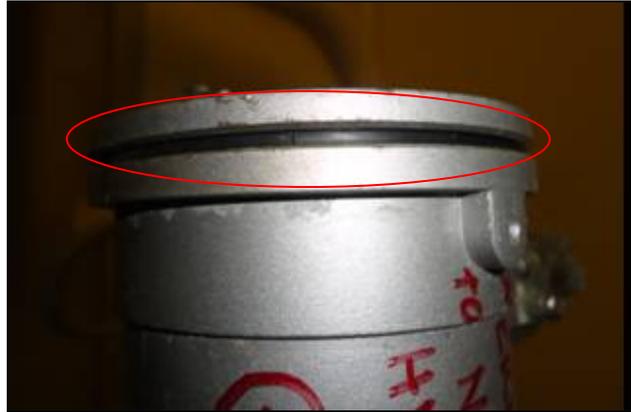
Abbildung 1

Der Fehler tritt auf, wenn bei den betroffenen Sensoren der O-Ring, der zwischen Deckel und Dose als Dichtung fungiert (Abbildung 1), bei der Montage vergessen wird. Der Deckel lässt sich dann so weit einschrauben (Abbildung 2), dass dieser einen Jumper auf der Platine des Sensors berührt (Abbildung 3) und somit den Erdschluss (-24 V DC) verursacht.

Zur Fehlervermeidung sollte bei den betroffenen Sensoren das Gewinde des Deckels um min. 10 mm gekürzt werden. Somit ist ausgeschlossen, dass selbst wenn der O-Ring vergessen wird, der Deckel den Jumper berührt. Um die wasserdichtheit herzustellen sollte der O-Ring trotzdem vorhanden sein!

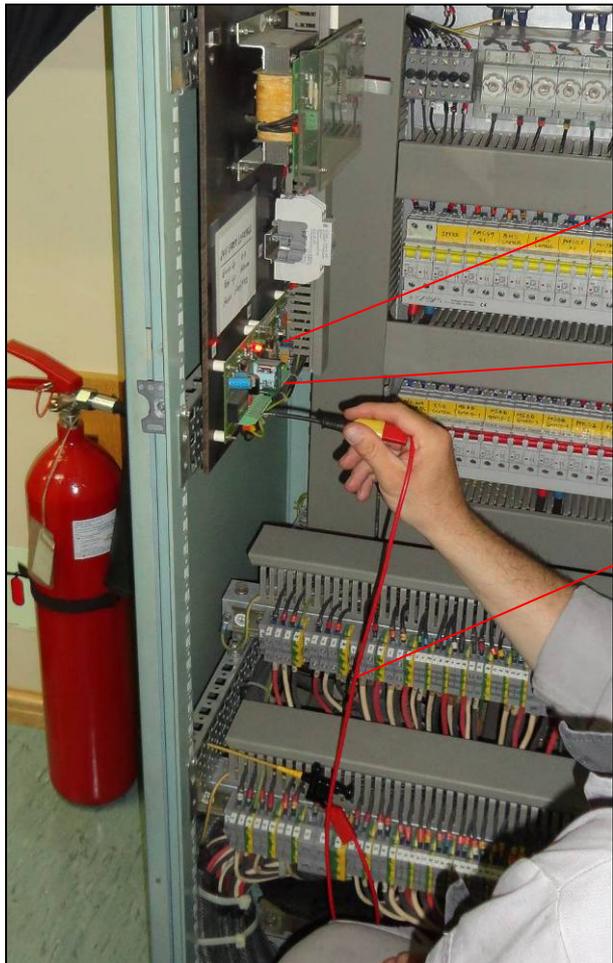
Abbildung 4

24 V-Schaltschrank

Anzeige / Platine für Erdschluss-Überwachung

Erdungskabel (gelb/grün, verbunden mit der Anzeige / Platine)

Manuelle Verbindung zwischen dem Erdanschluss und der Masse des Schaltschranks

Sollten bei der Überprüfung Sensordosen ohne O-Ring, und mit leichten Abdrücken auf den Jumper gefunden werden, bitte auch unbedingt prüfen, ob das Modul zur Erkennung von Erdschlüssen im 24 V-Schaltschrank richtig funktioniert (Abbildung 4), bevor der Fehler an der Dose behoben wird. Hierzu sollte der Erdanschluss mit Hilfe eines kurzen Kabels auf die Masse des Schaltschranks gelegt werden. Falls dabei die rote LED zu leuchten beginnt, ist das eigentliche Massekabel des Moduls nicht ordnungsgemäß angeschlossen.
