Federal Bureau of Maritime Casualty Investigation

Pressemitteilung 04/14

Die Bundesstelle untersucht den Untergang der Kogge ROLAND VON BREMEN am 28. Januar 2014 in Bremen. Bei dem Schiff, Baujahr 2000, handelt es sich um einen hölzernen Nachbau einer Hansekogge, das als Traditionsschiff nach der Richtlinie für Traditionsschiffe zugelassen war. Die letzte Untersuchung fand am 21.8.2013 durch einen freien Sachverständigen für Traditionsschiffe statt, und die Fahrerlaubnis für maximal 46 Personen an Bord wurde bis 30. Mai 2015 erteilt.

Untersuchung der Dichtung NA1002, welche in der untergegangenen Hansekogge in Bremen in der Feuerlöschleitung eingebaut war

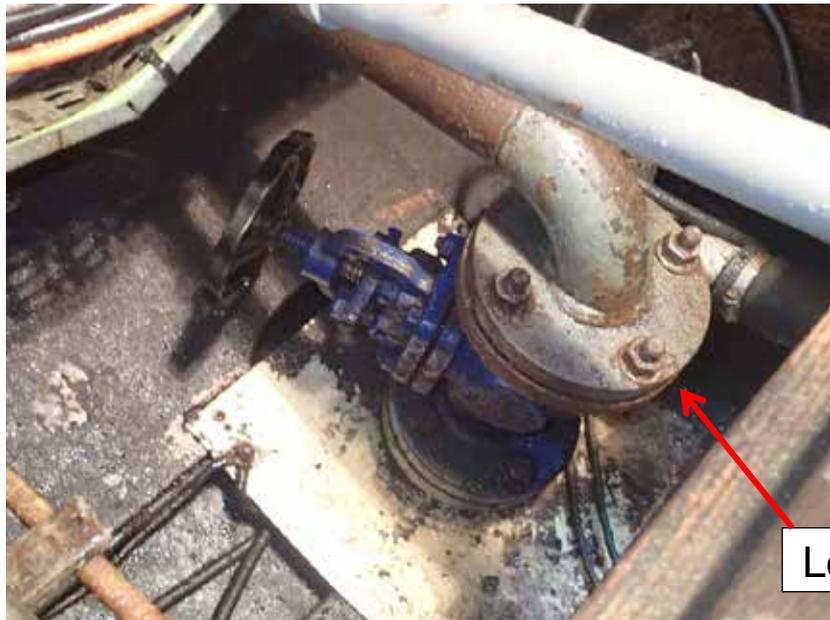
Auf dem nachfolgenden Bild sieht man unterhalb des Doppelbodens das betreffende Seeventil. Oben ist der 90-Grad-Bogen der Saugleitung zu sehen. Die rechte untere Schraube wurde als nicht ganz fest angezogen vorgefunden und an der Stelle war die Dichtung gebrochen / geplatzt:

- die Flanschverbindungen von Seeschiffen, insbesondere von Traditionsschiffen, auf die oben genannten Einbaufehler zu überprüfen und
- dass installierte Heizungen kein ausreichender Schutz gegen Frostschäden sind, da diese ggf. ausfallen können.

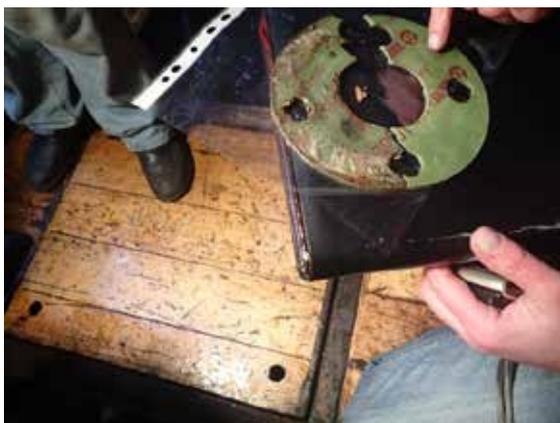
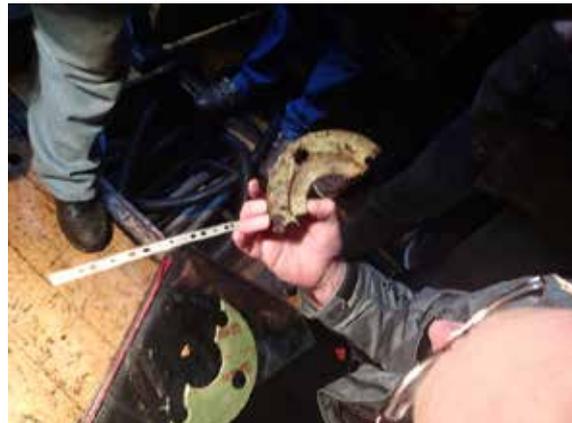
Nachfolgende Abbildungen zeigen die gebrochene Flanshdichtung. Der Abdruck des Flansches ist auf der Oberseite glatt und auf der Unterseite sind rillenförmige Riefen des Flanschs vom Ventil zu sehen (rechtes Bild). Die Flanshdichtung ist mit reichlich Schmierfett bestrichen.

- 1.) Entsprechend dem „Wegweiser für eine sichere Dichtverbindung an Flanschen“ der ESA (European Sealing Association e.V.) dürfen sich an der Dichtung keine Fettrückstände befinden.
Schmiermittel zwischen Dichtung und Flansch vermindern die Reibung und verschlechtern die Dichtungsverbindung. Die Dichtung wurde in diesem Fall durch Frostwasser leichter aus dem Flansch gedrückt.

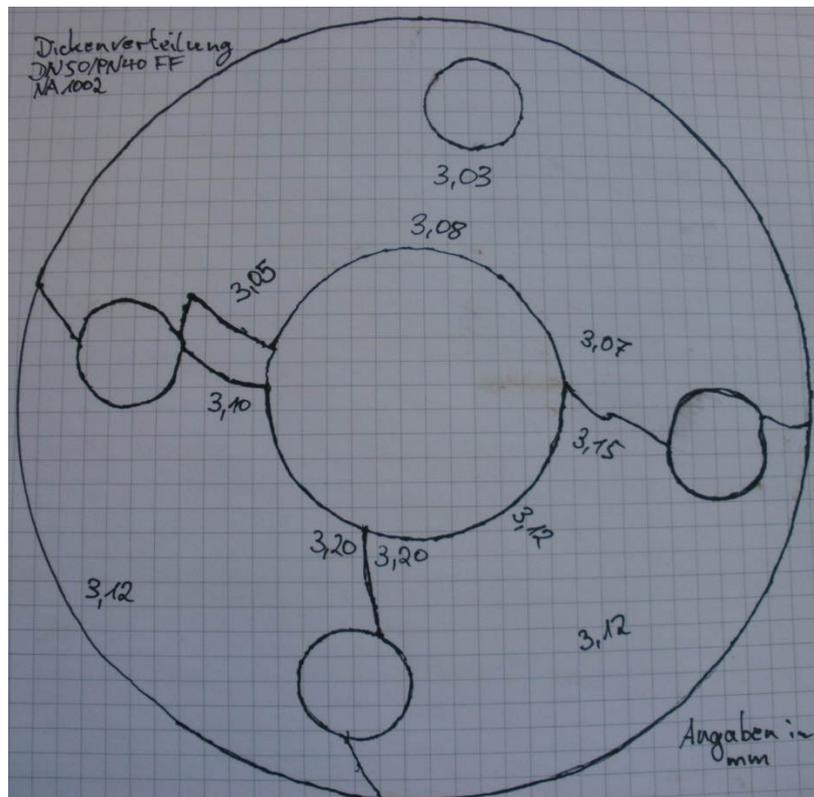
Abbildung 1: Dickenverteilung auf der beschädigten NA 1002 Dichtung in Millimeter

- 4.) Bei der Demontage wurde festgestellt, dass eine Schraube mit einem ungenügenden Drehmoment angezogen war. Diese Tatsache lässt sich mit der messbaren Dichtungsdicke von 3,2 mm nachweisen.

Anhand von Abbildung 1 kann man die Dickenverteilung der ausgebauten Dichtung erkennen. Anhand dieser Dickenverteilung und Abdruck der Rillen auf der Dichtung (Abbildung 11 bis 13) kann man erkennen, dass die Dichtung definitiv an der Bruchstelle ungenügend verpresst wurde.

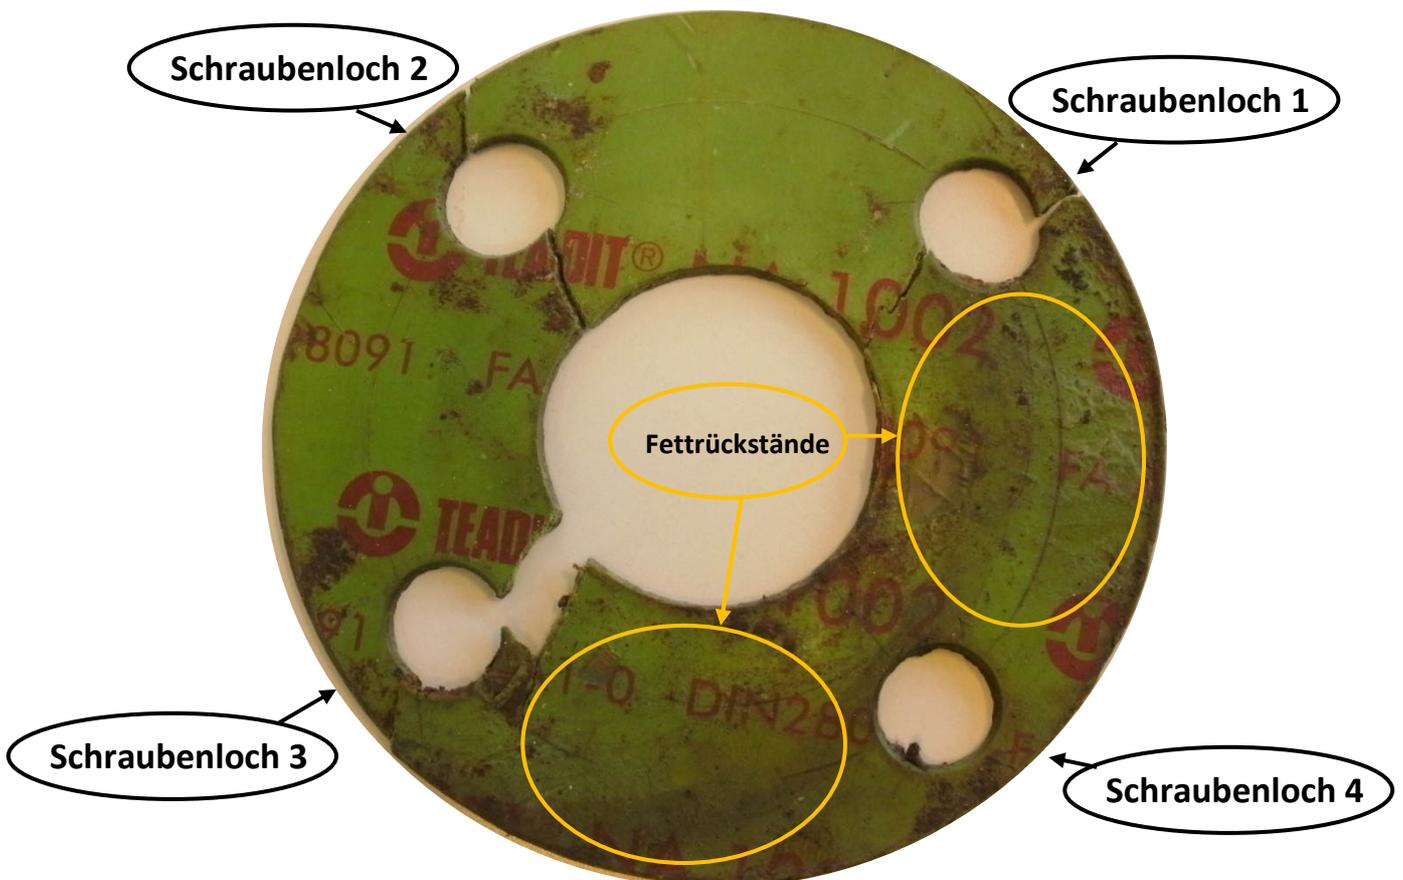
Abbildung 3: Überblick beschriftete Seite

Abbildung 3, 9 und 10 zeigen eindeutige Fettrückstände auf der Dichtung. Der „Wegweiser für eine sichere Dichtverbindung an Flanschen“ der ESA (European Sealing Association e. V.) weist darauf hin, dass sich keine Fettrückstände auf der Dichtung befinden dürfen. Schmiermittel zwischen Dichtung und Flansch vermindern die Reibung und verschlechtern die Dichtungsverbindung. In diesem Fall wurde dadurch die Dichtung leichter aus dem Flansch heraus gedrückt.

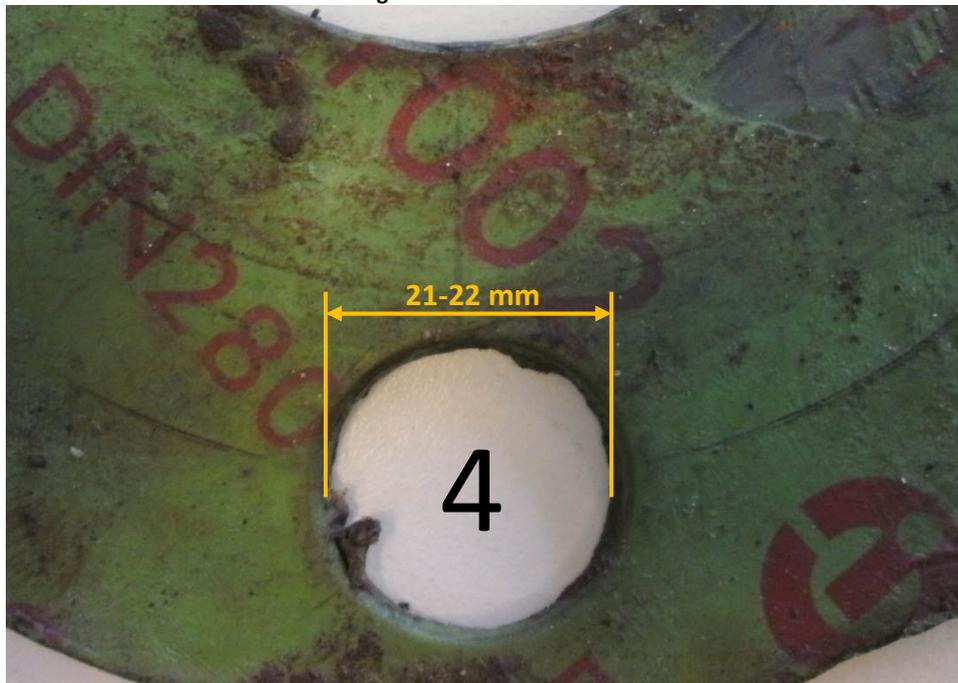
Abbildung 7: Detailbild Schraubenloch 4

Bei der Dichtung handelt es sich um eine DN50/PN10-40 FF Dichtung, dies bedeutet, dass die Dimensionen klar definiert sind (Außendurchmesser 165 mm, Innendurchmesser 61 mm, Schraubenlochdurchmesser 18 mm und Lochkreisdurchmesser 125 mm). Abbildung 7 zeigt, dass die Löcher für die Schrauben mit 22 mm nicht der Norm DIN EN 1514-1:1997 (Maße für Dichtungen für Flansche mit PN-Bezeichnung) entsprechen. Bei der Demontage des Reststückes der Dichtung wurde auch festgestellt, dass M14 Güte 4.6 Schrauben verwendet wurden. Auch dies entspricht nicht der Flanschnorm DIN EN 1092-1:2013 (Flansche und Ihre Verbindungen mit PN Bezeichnung). Laut dieser Norm müssen M16 Schrauben verwendet werden. Die Norm DIN EN 1515-2:2002 (Schrauben und Muttern nach PN Bezeichnung) beschreibt die verwendete Güte 4.6 als Schraube mit niedrigster Festigkeit. Eine M14 (zu klein) und ein Schraubenloch in der Dichtung von 22 mm (zu Groß) führten in diesem Fall dazu, dass die Dichtung nicht zentrisch eingebaut wurde (siehe Abbildung 13). Teile der Dichtung wurden an der Stelle heraus gedrückt an der die verpresste Breite am geringsten war.
