## Lessons Learned 17

### **SCHWERER SEEUNFALL: Absturz eines Bereitschaftsbootes**

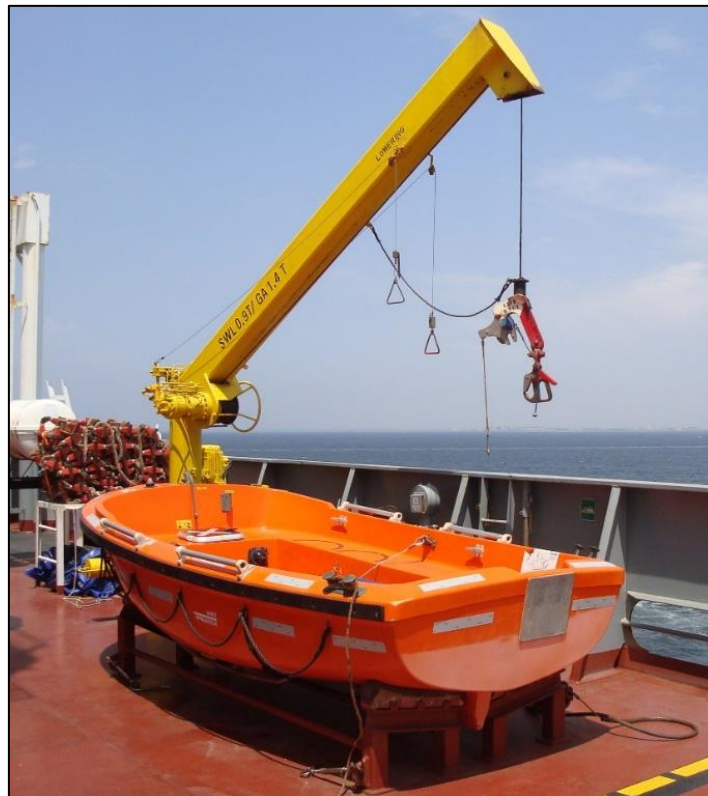
Im Verlauf des Aussetzens eines mit drei Besatzungsmitgliedern besetzten Bereitschaftsbootes wurde nach dem Überschwenken des Bootes von Deck auf See mittels einer im Boot befindlichen Seilzugfernbedienung die hydraulische Bremse der Aussetzvorrichtung gelöst. Bei korrekter Funktion der Aussetzvorrichtung wäre das Boot anschließend mit langsamer Geschwindigkeit bis zur Wasseroberfläche gefiert worden. Unmittelbar nach dem Lösen der Bremse bewegte sich das im Haken der Aussetzvorrichtung hängende Boot jedoch deutlich schneller, d. h. mehr oder weniger ungebremst abwärts und schlug dementsprechend mit großer Wucht auf dem Wasser auf. Die drei Personen im Boot erlitten dadurch schwere Verletzungen.

Abbildung 1: Aussetzvorrichtung und Bereitschaftsboot

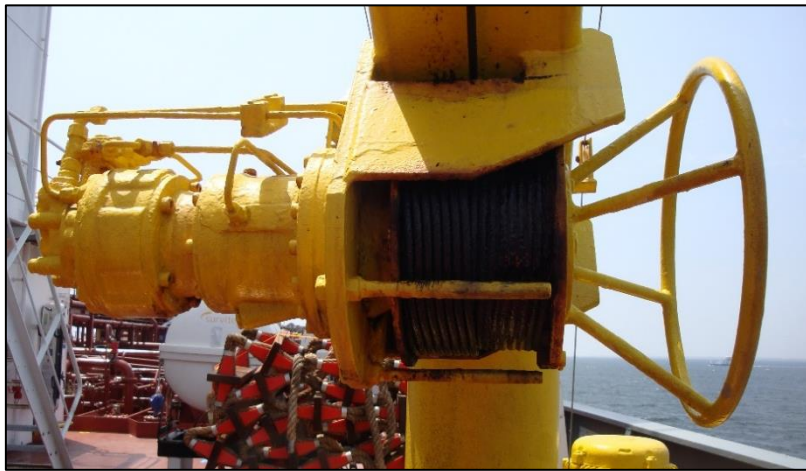
Abbildung 2: Windeneinheit der Aussetzvorrichtung

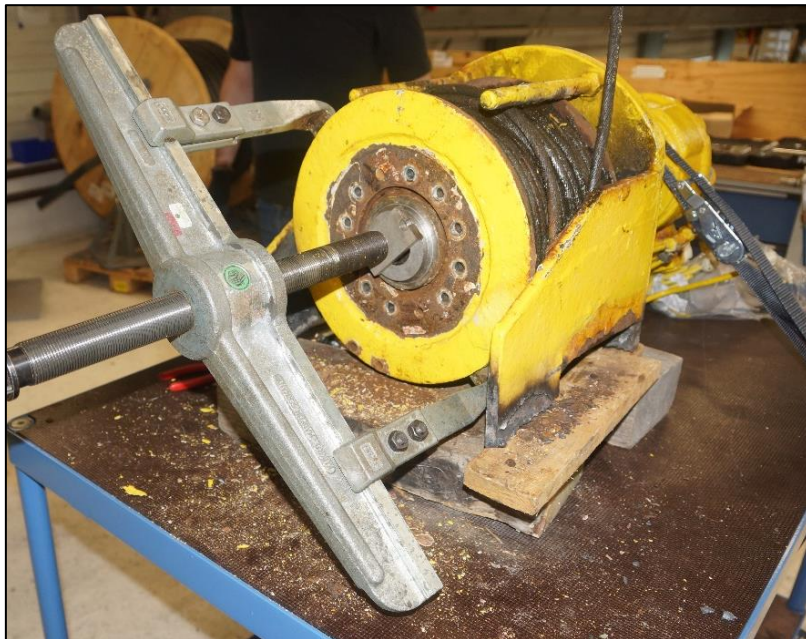
Abbildung 3: Demontage der Windeneinheit

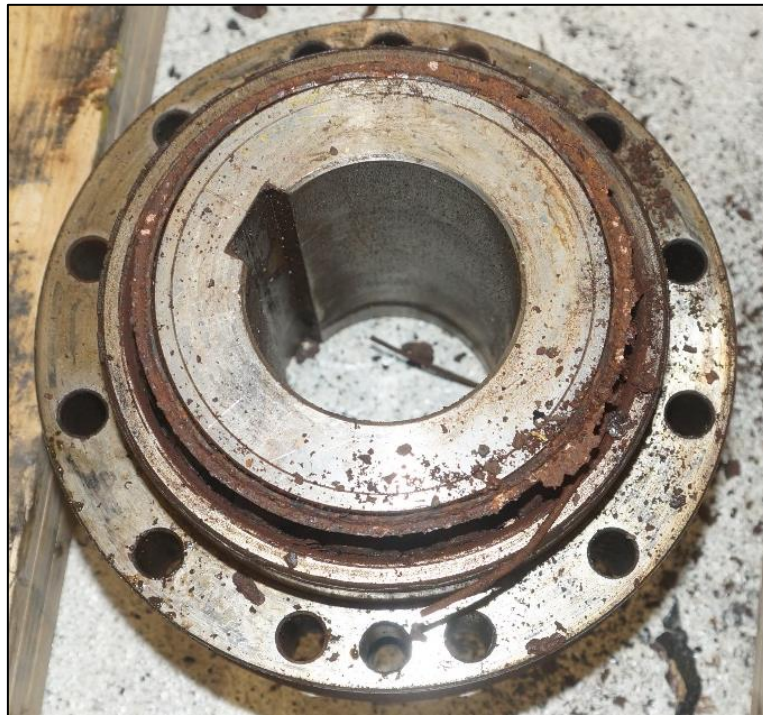
Anlässlich der Demontage des Freilaufmoduls wurde offenkundig, dass im Laufe der Jahre Seeluft und Feuchtigkeit den Dichtungswerkstoff angegriffen hatten. Feuchtigkeit und Schmutz konnten dadurch bis in die innersten Bestandteile des Freilaufs eindringen und dort erhebliche Korrosion verursachen.

Abbildung 4: durch Witterungseinflüsse verschlissene Abdichtung des Freilaufmoduls

Es wird daher dringend empfohlen, regelmäßig zu überprüfen, ob der Freilauf einer solchen Anlage störungsfrei funktioniert (d.h. Sperren in Sperrichtung, Freigeben in Freilaufriechung). Sofern ein diesbezüglicher Funktionstest Hinweise auf eine Störung liefert, sollte die Anlage unverzüglich durch qualifiziertes Personal untersucht und darf bis dahin jedenfalls nicht mit Personen im auszusetzenden Boot betrieben werden.

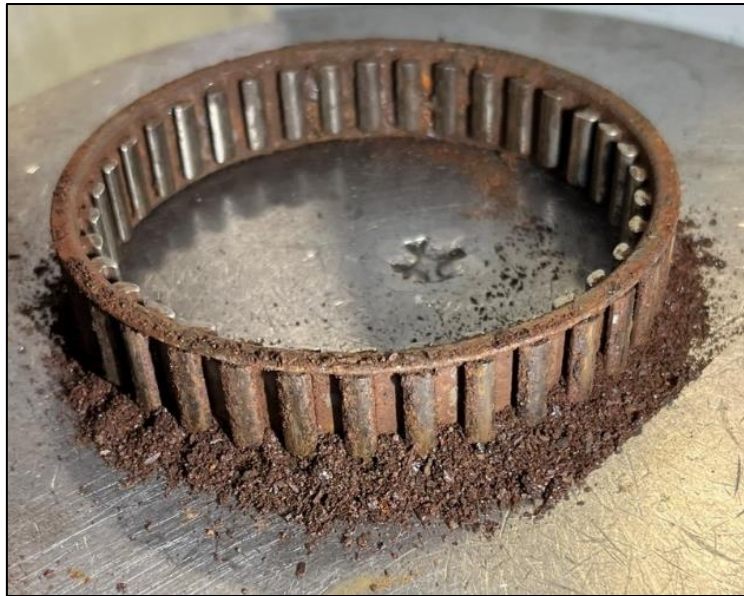
Durch die Korrosion und das damit verbundene Festfrieren der Klemmkörper war die Funktion des Freilaufs derart eingeschränkt, dass der Momentenschluss nur noch durch Kontaktrost, nicht aber durch die funktionsübliche Klemmwirkung der Klemmkörper gewährleistet war. Ein Versagen in Form eines Durchgleitens entgegen der Sperrrichtung konnte somit jederzeit auftreten. Dies wurde vermutlich im vorliegenden Fall durch den Ruck des Anfahrens beim Fieren begünstigt bzw. ausgelöst.

Abbildung 5: Freilauf nach Demontage; Spuren massiver Korrosion der Klemmkörper und des Klemmkörperkäfigs
