Lessons Learned 18

Vorkommnis: Gesundheitsgefährdung eines Hafearbeiters durch Stromschlag beim Anschließen eines Kühlcontainers an Bord eines Containerschiffes

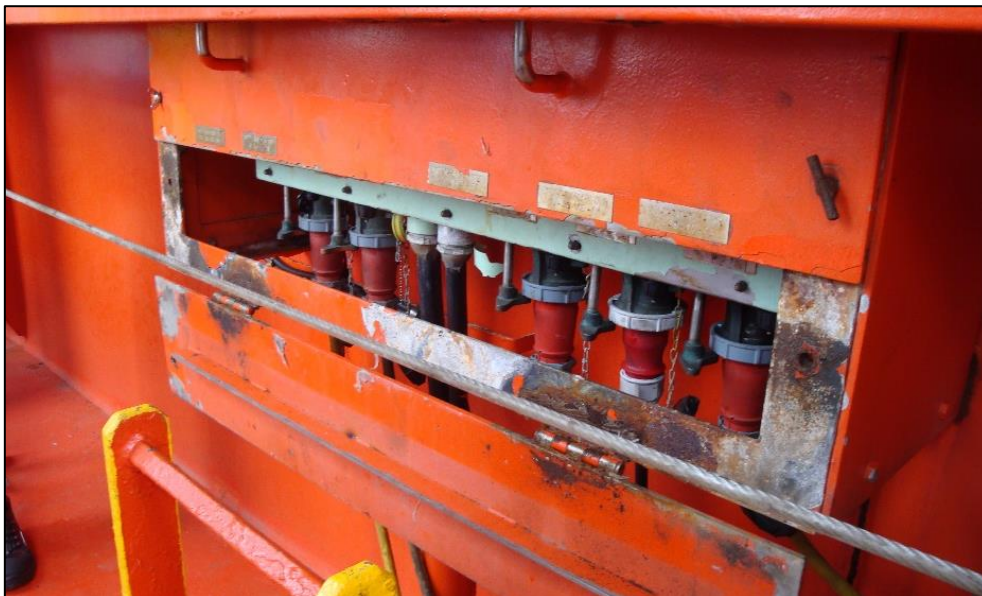
Ein Hafearbeiter wollte einen an Deck gestauten Kühlcontainer an die schiffsseitige Stromversorgung anschließen. Er begab sich zu diesem Zweck mit dem Stecker des wie üblich am Container montierten Stromkabels zum nächstgelegenen, unterhalb des Lukensüls befindlichen Anschluss-/Schaltkasten. Als der Hafearbeiter dabei war, den Stecker des Kabels in die Steckdose einzuführen, kam es plötzlich zu einem Lichtblitz. Er verspürte einen leichten Stromschlag, war aber in der Lage, den Ort des Geschehens aus eigener Kraft zu verlassen und seinen Vorarbeiter über das Ereignis zu informieren. Bereits kurze Zeit später war die Besatzung eines Rettungswagens vor Ort und untersuchte den äußerlich unverletzten Hafearbeiter. Abgesehen von einem vorübergehenden leichten Schockzustand hatte das Ereignis keine gesundheitlichen Beeinträchtigungen zur Folge.

Abbildung 1: Anschluss-/Schaltkasten (untere Zugangsklappe geöffnet)

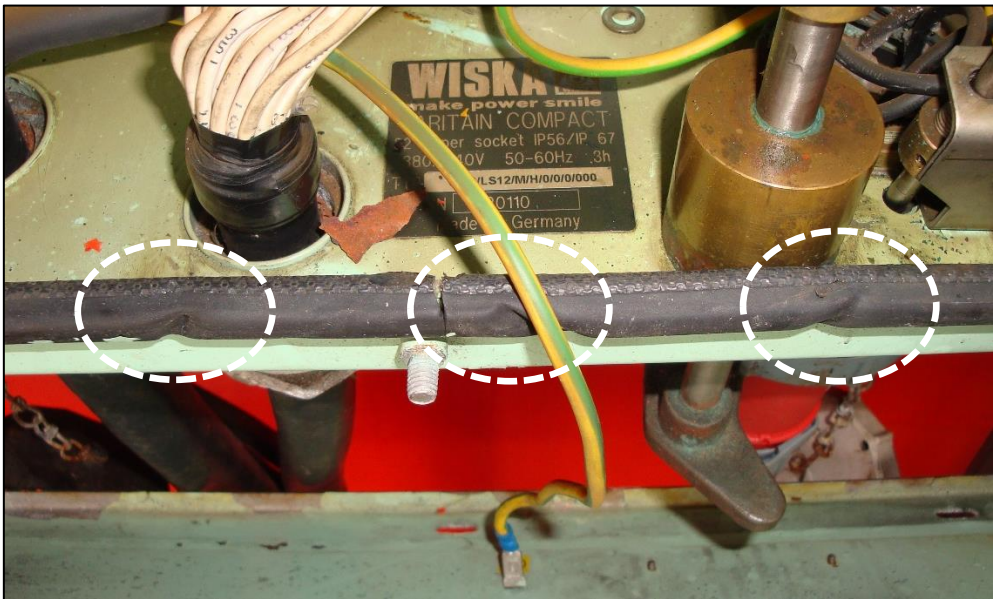
- Die Gummidichtung des mit einem verschraubten Deckel fest verschlossenen Schaltkastengehäuses war schadhaft und verhinderte daher das Eindringen von Feuchtigkeit in das Innere des Schaltkastens nur noch unzureichend.
- In dem Gehäuse konnte es dadurch zu einer sogenannten, einen Fehlerstrom auslösenden Kriechstreckenbildung kommen.

Abbildung 2: punktuelle Druckstellen in der Gummidichtung des Schaltkastengehäuses

- Planung, Durchführung und Dokumentation regelmäßiger Kontrollen des technischen Zustandes aller Anschluss-/Schaltkästen für Kühlcontainer durch das diesbezüglich qualifizierte technische Personal an Bord
- Aufnahme der Kontrollroutinen in das schiffsseitige Instandhaltungssystem
- Sofortige Stilllegung schadhafter Anschluss-/Schaltkästen bis zur fachgerechten Instandsetzung
- Inspektion der Anschluss-/Schaltkästen durch ein landseitiges Serviceunternehmen in einem festen Rhythmus
- Stärkere Berücksichtigung der (stichprobenartigen) Kontrolle des technischen Zustands von Anschluss-/Schaltkästen bei der Durchführung von Besichtigungen durch die Klassifikationsgesellschaften und bei Hafenstaatkontrollen

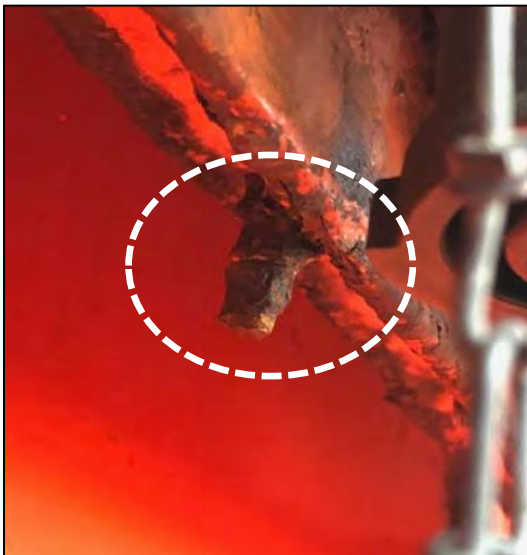
- Der PE-Leiter (Erdungsanschluss) war durch Korrosion und/oder Wackelkontakt in seiner Funktionsfähigkeit stark beeinträchtigt.
- Der durch die Kriechstreckenbildung entstandene Fehlerstrom wurde daher nicht (ausschließlich) direkt über den PE-Leiter in Richtung Schiffskörper abgeführt. Stattdessen floss der Fehlerstrom während der Berührung des Schaltkastengehäuses zumindest zum Teil durch den Körper des Hafenarbeiters, der dadurch einen Stromschlag erlitt.

Abbildung 3: korrodierter Erdungsanschluss

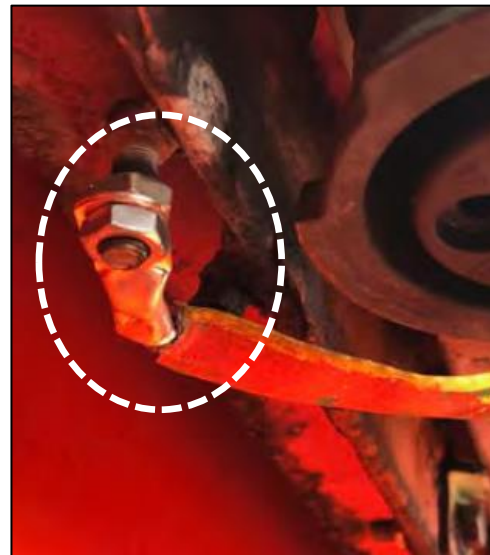
Abbildung 4: Erdungsanschluss nach Erneuerung
