Untersuchungsbericht 134/04

Sehr schwerer Seeunfall:

Personenunfall mit Todesfolge an Bord des MS HAMBURG EXPRESS, am 07. Juni 2004 vor der französischen Atlantikküste.

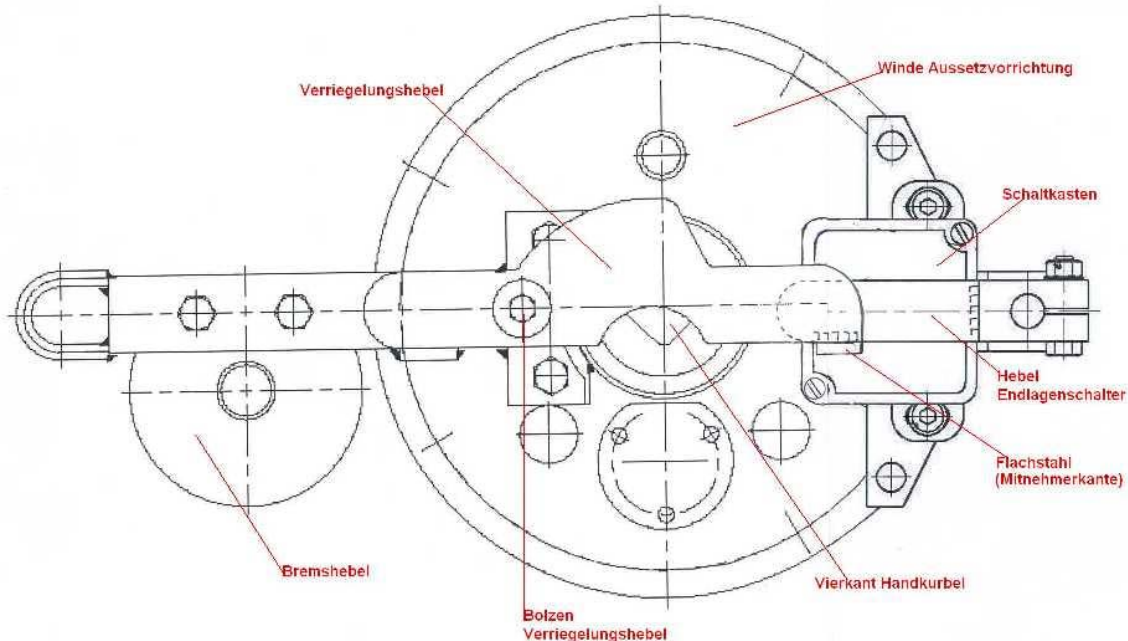
In beiden Fällen sind die tödlichen Unfallfolgen höchstwahrscheinlich darauf zurückzuführen, dass die Inbetriebnahme des Windenmotors trotz aufgesteckter Handkurbel möglich war. Die mitdrehende Kurbel wurde dadurch zu einem unkontrollierbaren Schlagwerkzeug.

Gemäß Kapitel VI Nr. 6.1.2.6 des Internationalen Rettungsmittel-(LSA-)Codes ist für Aussetz- und Einbootungsvorrichtungen vorgeschrieben, dass Handkurbeln und Handräder sich mit beweglichen Teilen der Winde nicht mitdrehen dürfen, wenn mit (elektrischem) Kraftantrieb gefiert oder gehievt wird. Die auf dem Schiff H. verwendete Aussetzvorrichtung entsprach grundsätzlich den vorgenannten konstruktiven Erfordernissen. Die Blockierung der Hievbewegung erfolgt bei der verwendeten Aussetzvorrichtung mit Hilfe eines Verriegelungshebels. Dieser Hebel muss per Hand (nach oben) umgelegt werden. Nur durch diesen Vorgang wird der Vierkant zum Aufstecken der Handkurbel freigegeben und die Hievbewegung blockiert. Durch das Hochziehen des Verriegelungshebels über eine Mitnehmerkante an dessen Unterseite (Flachstahl) wird ein zweiter Hebel aktiviert, der einen Endlagenschalter auslöst. Eine Unterbrechung der Stromzufuhr zum Windenmotor wird dadurch sichergestellt (siehe anliegende Skizze). Im Probetrieb an Bord des Schiffes funktionierte das gesamte System problemlos.

Sicherheitsmechanismus – aus welchen Gründen auch immer und möglicherweise in Unkenntnis der damit einhergehenden Gefahren - relativ einfach auszuschalten. Zum einen kann mit wenigen Handgriffen der Verriegelungshebel abgeschraubt werden, der nur durch einen Bolzen am Gehäusekasten befestigt ist. Daneben besteht die Möglichkeit, mit etwas Kraftaufwand den Hebel des Endlagenschalters an der Mitnehmerkante des Verriegelungshebels vorbeizuführen und nach unten zu drücken, so dass die Unterbrechung des Endlagenschalters aufgehoben wird.

Auf allen Schiffen, deren Aussetzvorrichtungen für Boote über eine dem der Skizze entsprechenden oder ähnlichen Sicherheitsmechanismus zum Blockieren der elektrischen Winde bei aufgesteckter Handkurbel verfügen, sollte der Verriegelungshebel beispielsweise durch die Verwendung eines Bolzens mit Splint besonders gesichert werden, um so die Hemmschwelle für ein unbedachtes, fahrlässiges Abmontieren allein durch das Lösen einer einzigen Schraube zu erhöhen. Daneben ist eine Verlängerung des Flachstahls unter dem Verriegelungshebel (Mitnehmerkante) zu empfehlen, um ein gewaltsames Vorbeiführen des Hebels für den Endlagenschalter am Verriegelungshebel unmöglich zu machen.

Außerdem sollte ein witterungsfester, dauerhafter Warnhinweis (Aufkleber o.ä.) sowohl im Bereich der Kurbel als auch in der Nähe des Windenschalters angebracht werden, der darauf aufmerksam macht, dass der Windenbetrieb bei aufgesteckter Handkurbel mit Todesgefahr verbunden sein kann und strengstens verboten ist.“
