## Untersuchungsbericht 329/03

Sehr schwerer Seeunfall:

Tödlicher Unfall im Spülluftkanal der Hauptmaschine des CMS LONDON EXPRESS in der Nacht vom 24. auf den 25. Oktober 2003 auf der Reise von Savannah/USA nach Norfolk/USA

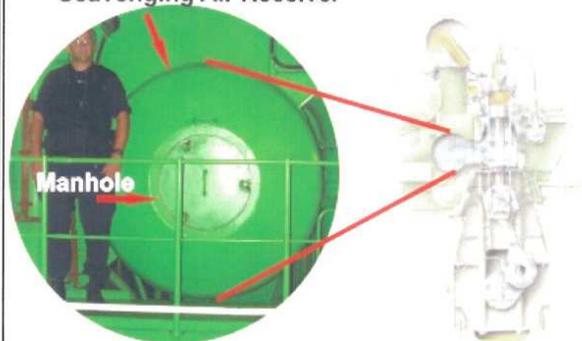
#### Scavenging Air Receiver

The vessel was powered by a Burmeister & Wain, 9 cylinder two stroke engine that develops over fifty-five thousand horsepower. The engine's scavenging air space can be accessed by two manholes located on both ends of the scavenging air receiver.

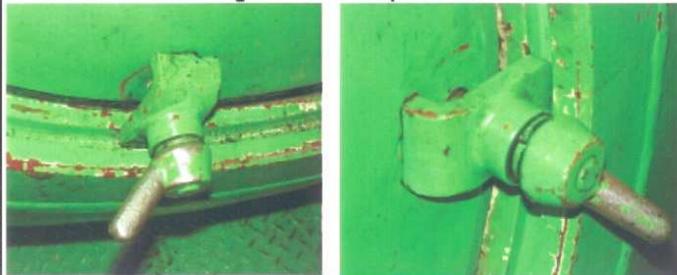
#### Dogs in latched position.

These circular manholes are secured by three L-shaped dogs having an outer edge that is tightened against an inner circumferential lip on the edge of the access hole. Tightening is achieved by the use a handled fastener.

Coast Guard investigators determined that the engineer entered the scavenging air receiver alone. Although his reason for entering the receiver is not known, engine maintenance was performed in that space while at the first port and he may have returned to inspect the area for left behind tools and materials or to retrieve something. It appears that after his entry, the easily moved hinged / inward-opening door accidentally closed. Investigators believe that at that time, the upper left dog due to its weight and perhaps the vibration of the door as it closed, caused the dog to move allowing its edge to catch the circumferential lip at the opening. Once caught, even with the loosened fastener the door could no longer be opened from the inside of the receiver.

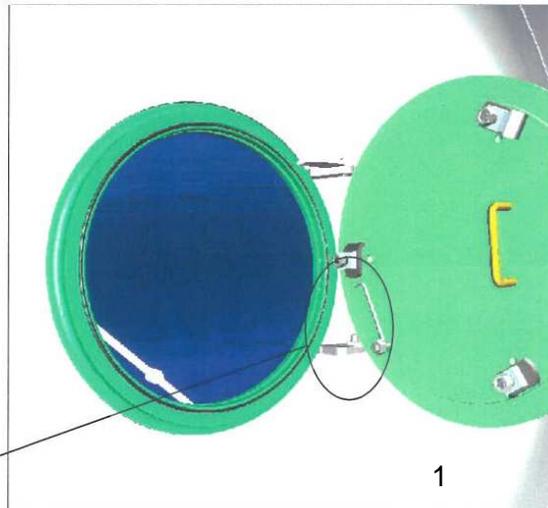
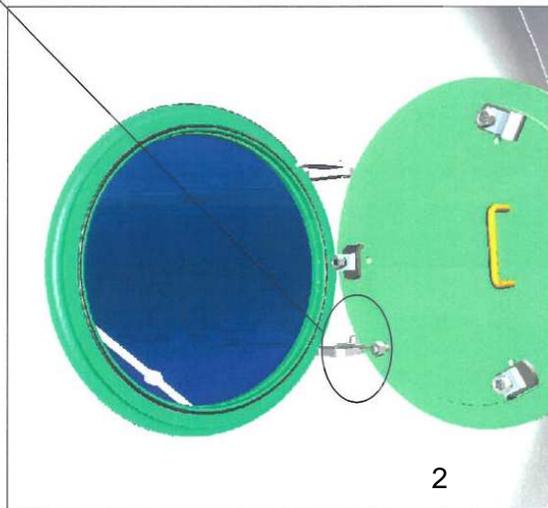
Locking device for scavenge air receiver door (seen from the inside)

Safety snap  
preventing accidental  
slamming of the door

To eliminate the risk of unintended closing of the access door to the scavenge air receiver, a locking device is introduced. This consists of a snap that ensures the door is kept open while the inspection is carried out, see the enclosed illustration.
