Gemeinsamer Untersuchungsbericht durch den Flaggenstaat Antigua and Barbuda und den Küstenstaat Bundesrepublik Deutschland

607/06

Schwerer Seeunfall:

Kontakt eines Bordkrans auf dem MS WILMA mit der über den Nord-Ostsee-Kanal verlaufenden Straßenbrücke am 07. Dezember 2006.

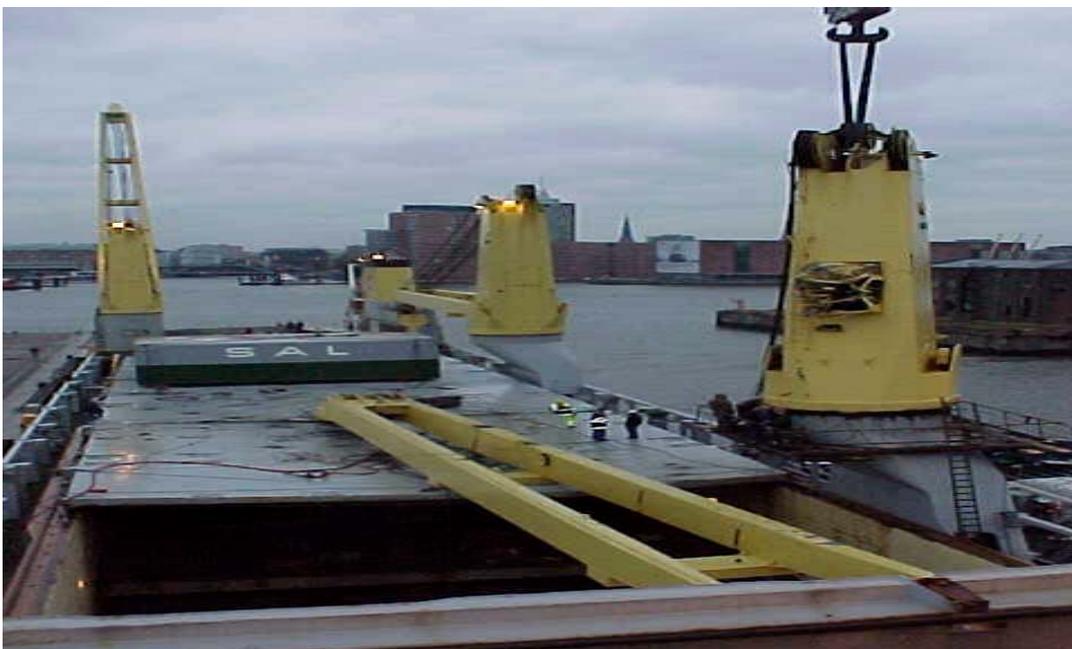
Die Schäden an der WILMA als direkte Folge des Zusammenstoßes des Krans mit der Konstruktion der über den Kanal verlaufenden Brücke waren auf die Lukendeckel beschränkt und wurden verursacht, als der hochgefahrte Ausleger von der Kransäule abbrach und oben auf den nur teilweise geöffneten Deckel krachte.

Abbildung 1: Blick von der Brücke achtern mit abgerissenem Ausleger

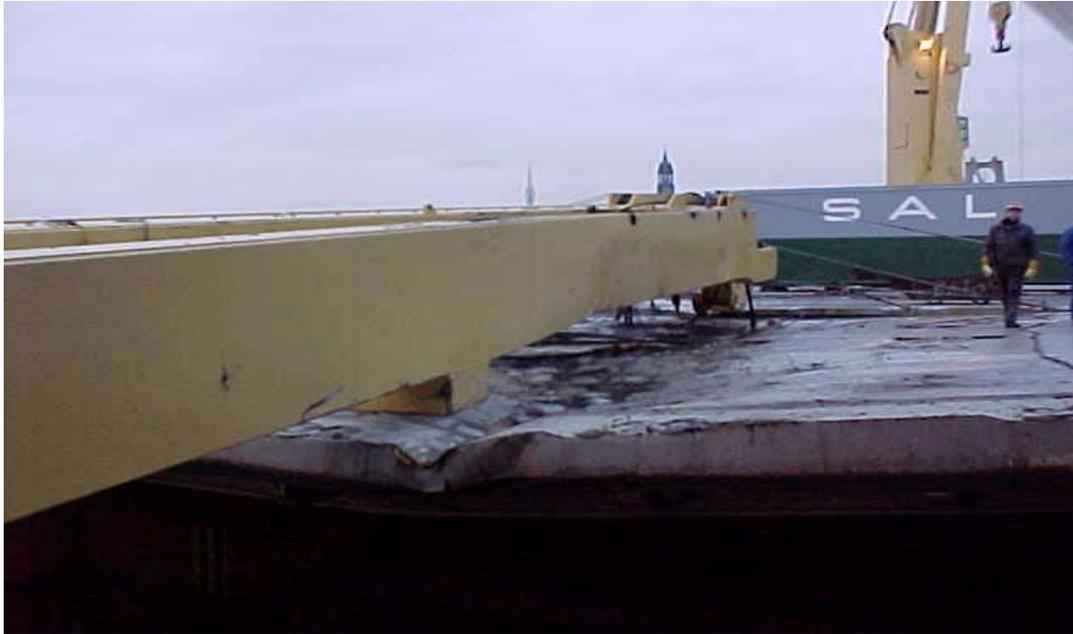
Abbildung 2: Schäden am Lukendeckel
