## Untersuchungsbericht 637/06

Sehr schwerer Seeunfall:

Tödlicher Unfall zweier Besatzungsmitglieder sowie Personenunfall zweier weiterer Besatzungsmitglieder an Bord des MS CAP EGMONT am 28. Dezember 2006 vor der japanischen Küste

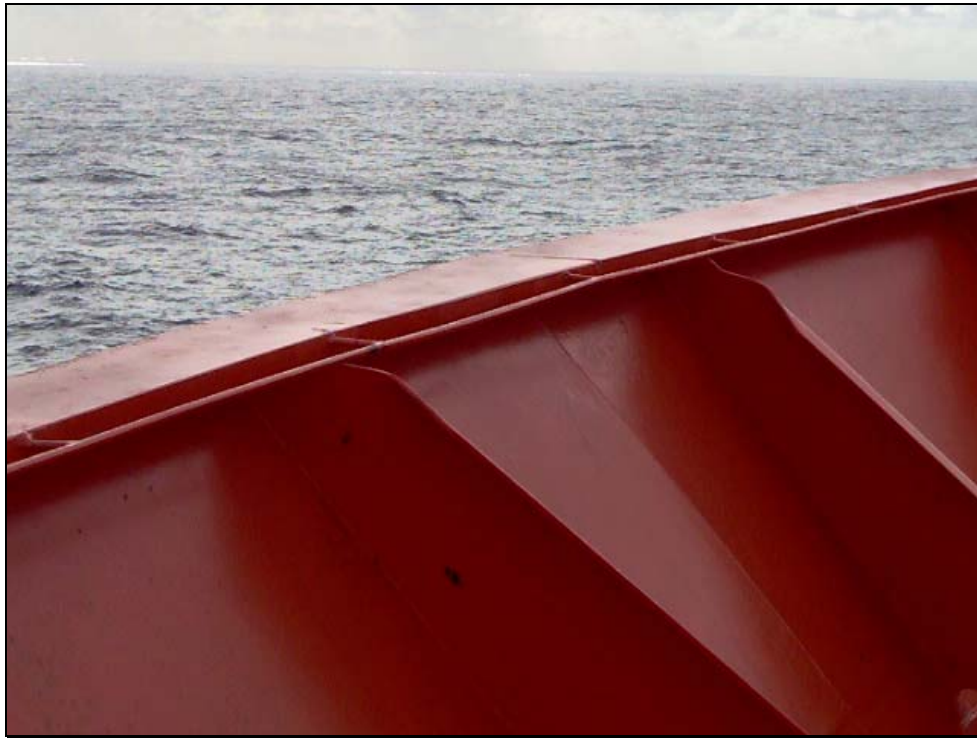
**Abbildung: Zusätzlich angebrachte Reling an Bord der CAP EGMONT**

Als weitere Maßnahme nach dem Unfall soll an Bord der CAP EGMONT jeweils auf dem Vor- und auf dem Achterschiff eine zusätzliche Reling angebracht werden; für den Bereich des Achterschiffs sowie Teile des Vorschiffs ist dies nach Auskunft der Reederei bereits erfolgt (vgl. Abb. )

Durch die zusätzliche Reling soll den an Deck arbeitenden Besatzungsmitgliedern ermöglicht werden, Sicherheitsleinen zu befestigen.

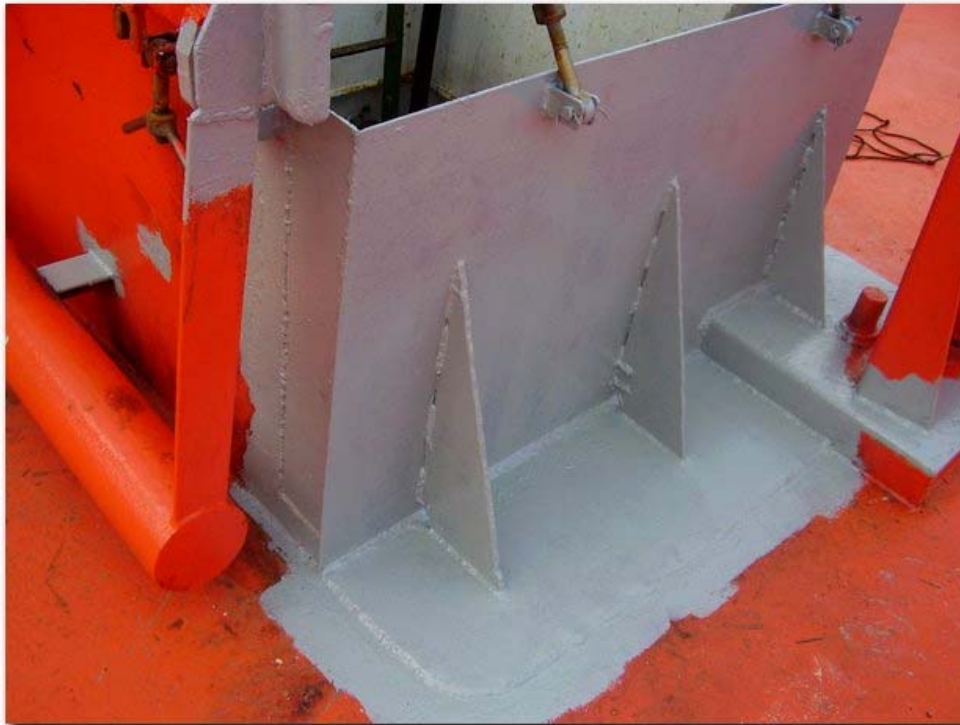
**Abbildung: Repariertes und verstärktes Lukensüll auf der Back der CAP EGMONT**

Des Weiteren wurde der vor dem Unfall auf der Back beschädigte Lukeneinstieg zwischenzeitlich repariert und gegen Wellenschlag verstärkt (vgl. Abb.).
