Die BSU untersucht einen Unfall aus dem Jahr 2006, bei dem ein Seemann durch Einklemmen zwischen dem Deckel eines Lukeneinstiegs und dem Lukensüll schwer verletzt wurde.

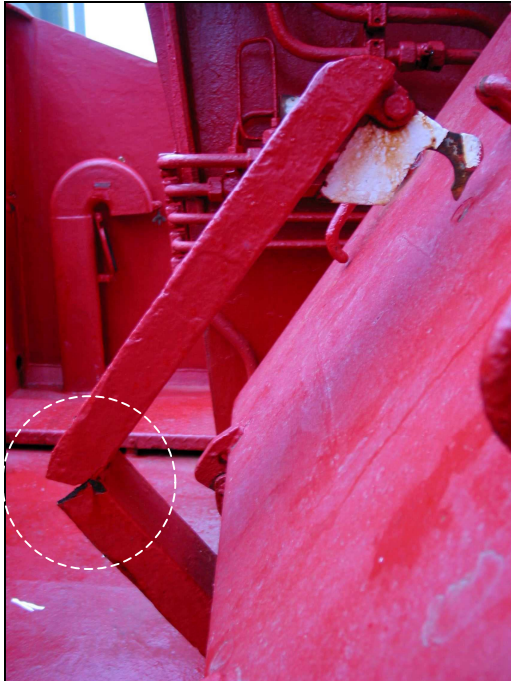
Obwohl die Untersuchung noch nicht abgeschlossen ist, geht die BSU nach dem gegenwärtigen Kenntnisstand davon aus, dass die handwerkliche Ausführung des gebrochenen Sicherungshakens für den Lukendeckel mitursächlich für den Unfall gewesen sein könnte.

gebrochener Sicherungshaken

**Beim Verbindungsschweißen metallischer Bauteile, die eine Sicherungsfunktion an Bord von Seeschiffen haben (u.a. Aufstellhalterungen für Lukendeckel, s. Abbildungen), ist eine ausreichende Verbindungsfestigkeit gegenüber Überlast sowie Anrissbildung unter dynamischen Betriebsbelastungen sicherzustellen und periodisch zu überprüfen. Die handwerkliche Ausführung hat sachgemäß zu erfolgen und den Anforderungen an die Konstruktion im Schiffsbetrieb Rechnung zu tragen.**

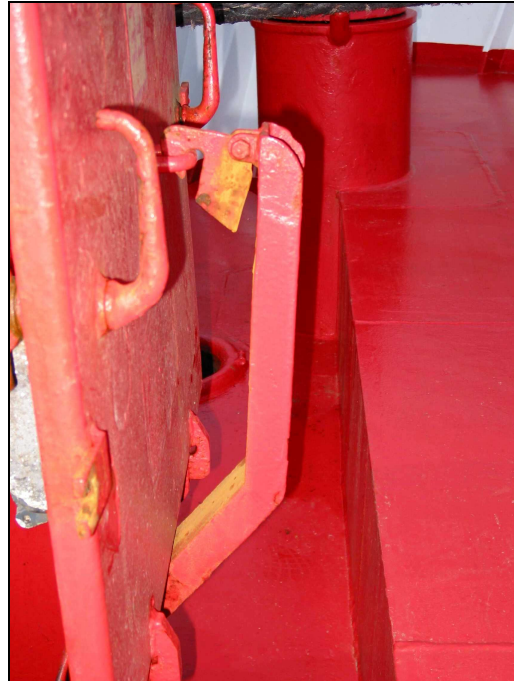
intakter Sicherungshaken
