## **Sicherheitsempfehlung 03-07 vom 9. Juli 2007**

Schiffserzeugte Wellen im Abschnitt Wittenbergen / Blankenese

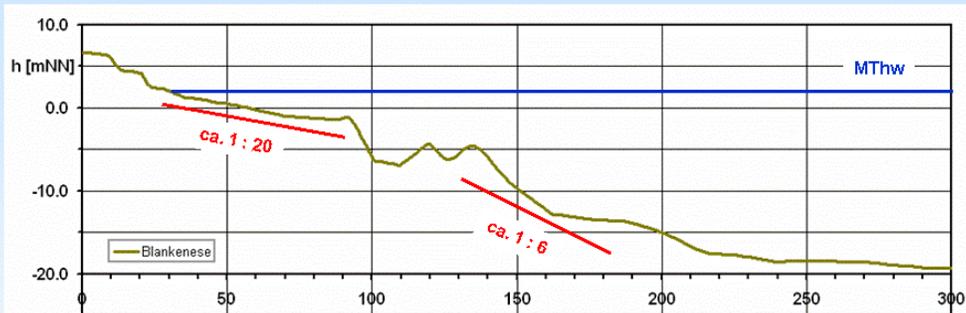
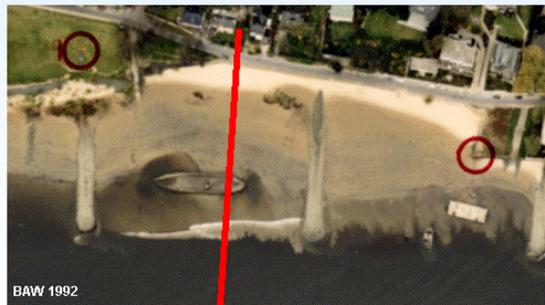
## Blankenese - Falkenthal

Schiffserzeugte Wellen im Abschnitt Wittenbergen / Blankenese
