Federal Bureau of Maritime Casualty Investigation

Sicherheitsempfehlung Holzmasten

Tödlicher Personenunfall an Bord des Segelfahrgastschiffes AMICITIA am 21. August 2016 vor dem Hafen Harlingen / Niederlanden

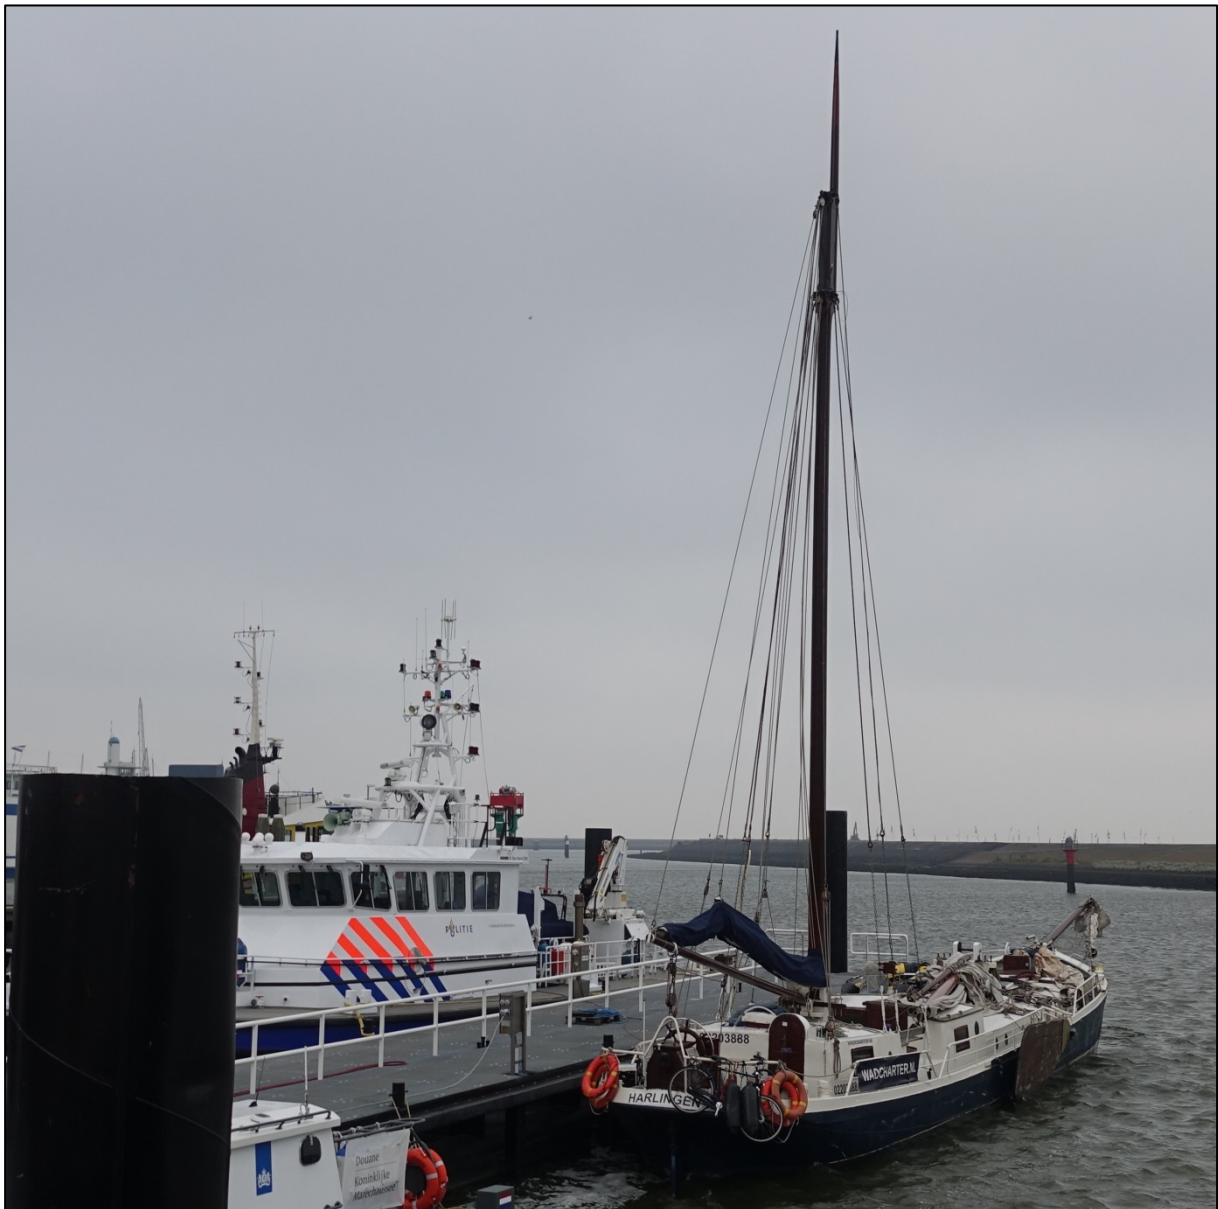
Segelfahrgastschiff AMICITIA

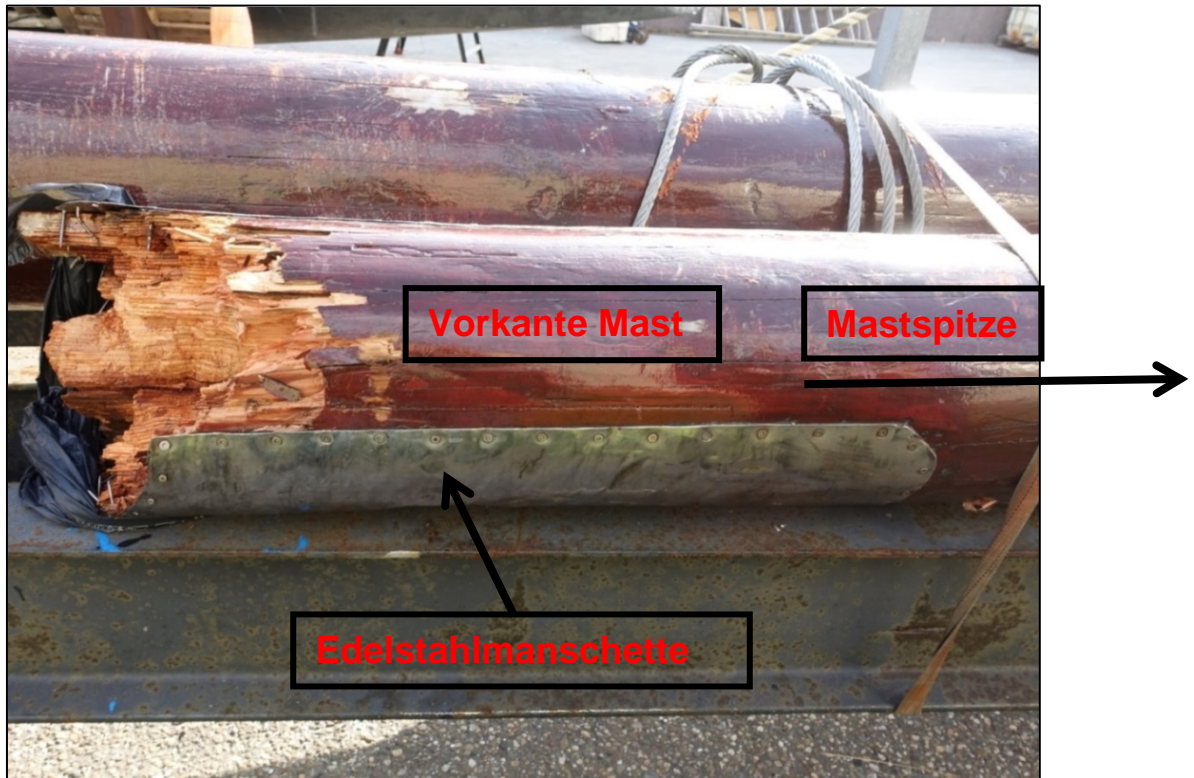
Der vordere Holzmast hatte eine Gesamtlänge von ca. 19,50 m. Die Bruchstelle war vom Drehpunkt des Mastkoker-Bolzens ca. 12,55 m entfernt. Der Mast hatte an der Bruchstelle einen Umfang von ca. 96 cm, bzw. 30 cm Durchmesser. Die Bruchstelle des Mastes befindet sich an der unteren Kante einer ca. 90 cm hohen, nicht umlaufenden, verschraubten Edelstahlmanschette.

Heruntergefallenes Oberteil des Mastes

Dieser Unfall hätte auch auf einem deutschen Seeschiff oder in deutschen Hoheitsgewässern stattfinden können. Die Bundesstelle wendet sich darum an die Betreiber und Eigner von Schiffen die mit Holzmasten ausgerüstet sind. Diese Masten sind auf ihre Festigkeit hin zu überprüfen, besonders bei Schiffen, die eine Gaffeltakelung haben.

Als Mindeststandard für die Masten und restliche Takelage sowie deren Überprüfung sollte das Kapitel 15 a – Sonderbestimmungen für Segelfahrgastschiffe – nach der Richtlinie 2006/87/EG bei diesen Fahrzeugen beachtet werden.

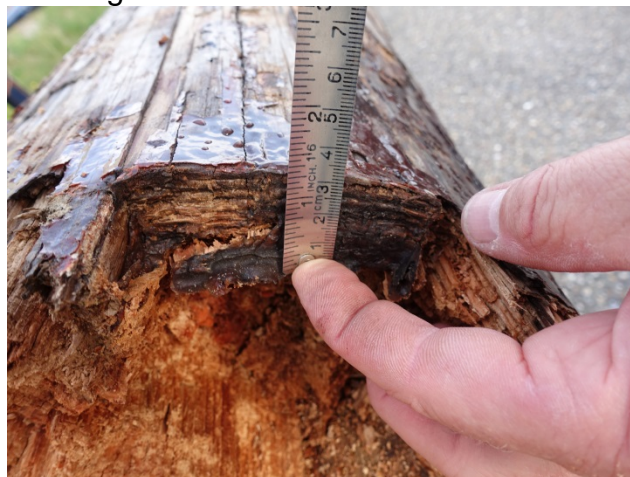
Unter der Edelstahlmanschette wurden offenbar nicht fachgerechte und nicht einsehbare Reparaturen am Mast durchgeführt. Insgesamt wurden in diesem Teil wenigstens 4 Spunde (Holzkeile) gefunden, womit offensichtlich faulige, bzw. abgeschweuerte Stellen ausgebessert wurden.

Holzkeile / Spunde

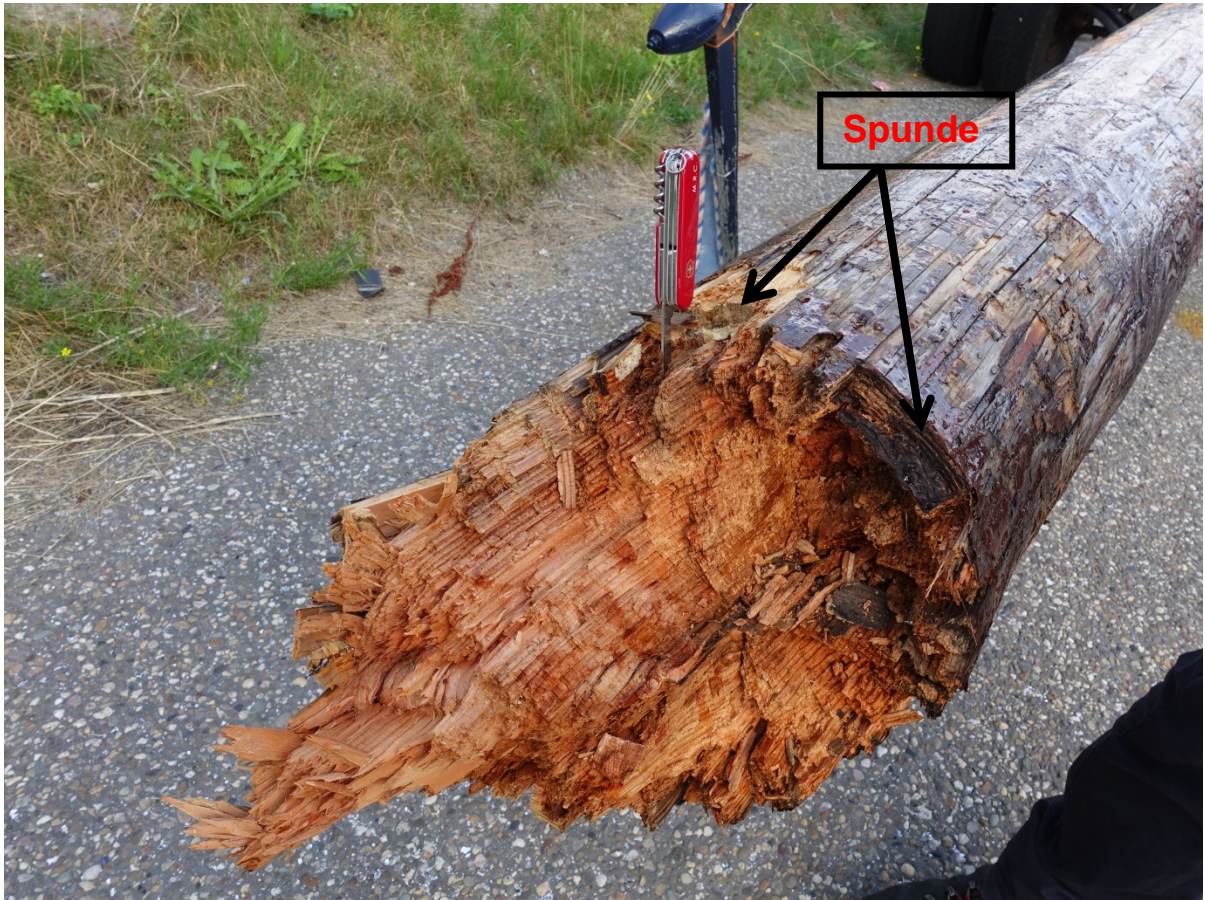
Zusätzlich konnte sich unter der Stahlmanschette Wasser sammeln, was dazu führte, dass der Kern faulig wurde. Diese Reparaturen und der Wassereinbruch führten wahrscheinlich dazu, dass nur noch ca. 25 % des ursprünglichen Mastquerschnittes für die Festigkeit vorhanden war.

Bruchstelle am stehengebliebenen Teil des Mastes

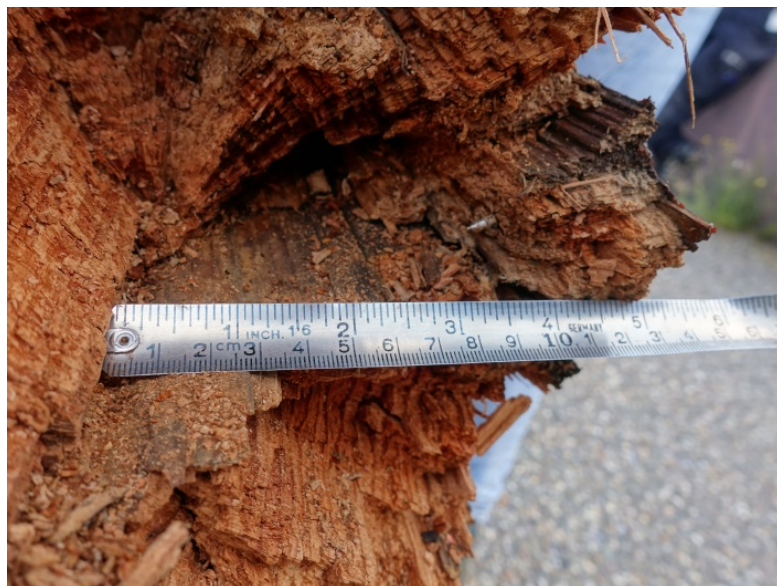
Feuchtigkeit bis über den Kern hinaus

Schraube vom Spund

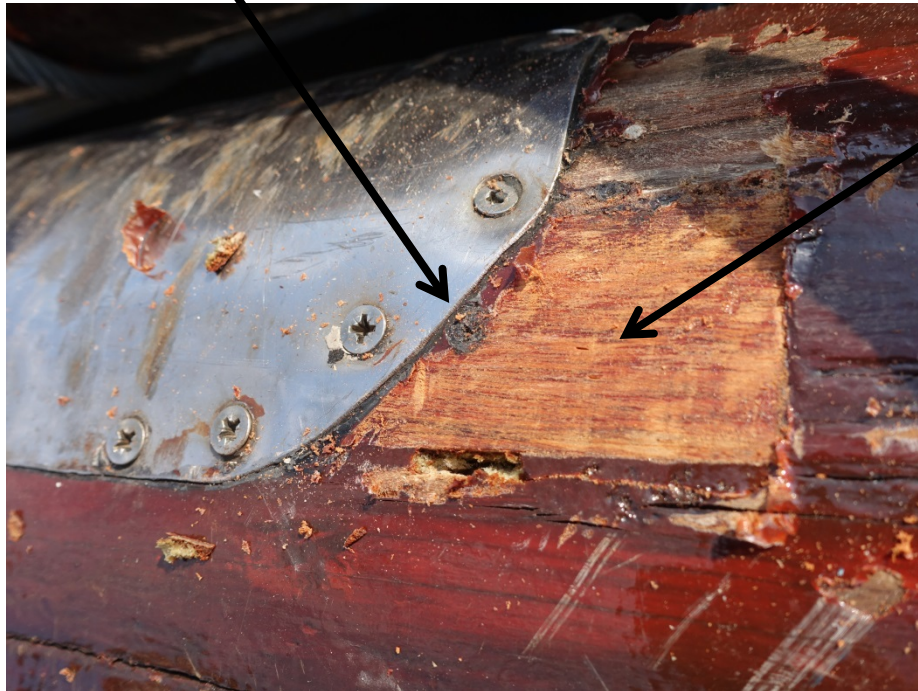
Spund

Mit Spunde ausgebesserter Mast
