Bundesstelle für Seeunfalluntersuchung
Federal Bureau of Maritime Casualty Investigation
Bundesoberbehörde im Geschäftsbereich des Bundesministeriums
für Verkehr, Bau- und Wohnungswesen

Untersuchungsbericht
118/02

15. Mai 2003

Sehr schwerer Seeunfall:
Sinken des
MS „Stadt Arnis“
am 10. Oktober 2002
bei Dahmeshöved

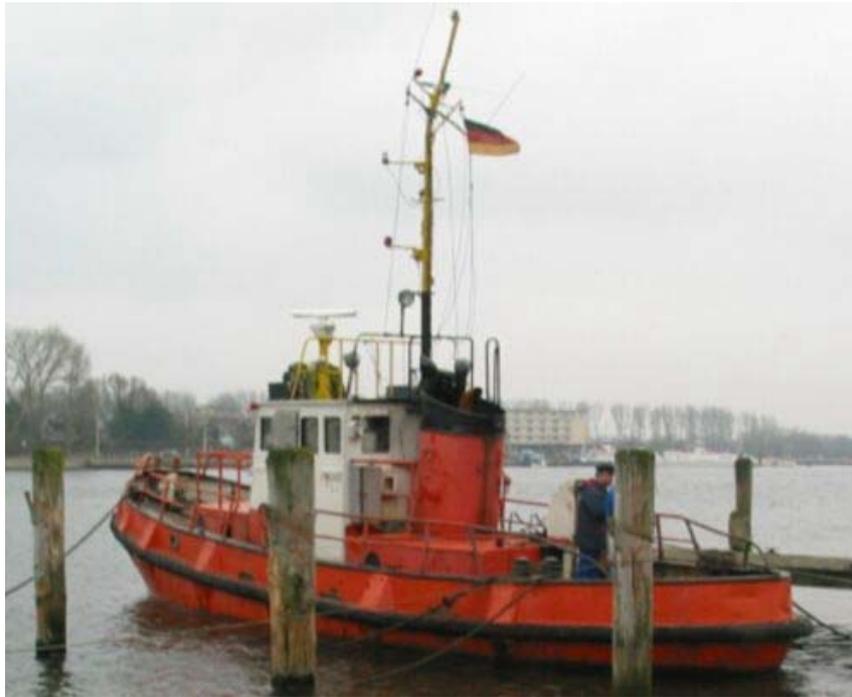
Abbildung 1, Stadt Arnis

Die Besichtigungen der inzwischen gehobenen MS „STADT ARNIS“ (s. Abb. 1) ergaben, dass das Schiff in einem schlechten Allgemeinzustand war. Das Deck und die Schotte sowie Luftrohre und Lüfter waren verrostet. Im Bb.-Seitengang Hauptdeck auf der Höhe des vorderen Maschinenschotts befand sich eine Öffnung mit ca. 250 mm Durchmesser, die mit einem Messingdeckel verschlossen war (s. Abb. 3). Die Luke zur Achterpiek (s. Abb. 2) konnte nicht wetterfest verschlossen werden.

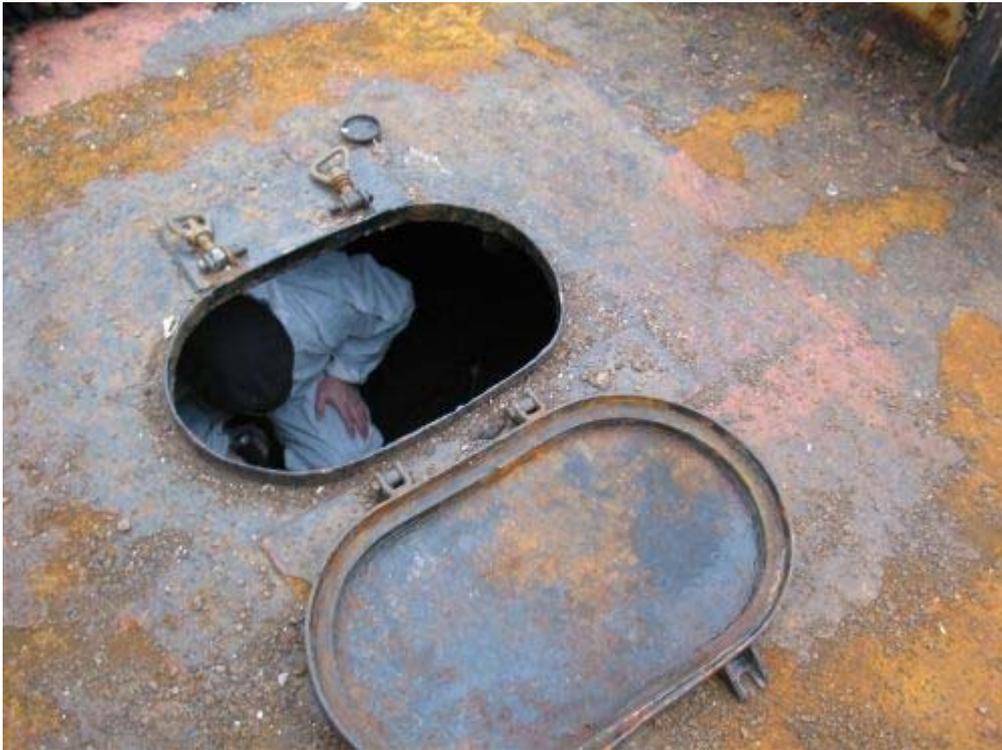
Abbildung 2, Mannloch Achterpiek

Bei den vorhandenen Wetterbedingungen und dem geschleppten Ponton übernahm das MS „STADT ARNIS“ Wasser auf dem Achterschiff, das nicht vollständig abfließen konnte. Das Wasser drang über die undichte Luke in die Achterpiek.

Die Luke zur Achterpiek konnte nicht wasserdicht verschlossen werden. Vor und hinter der Luke befanden sich aufgeschweißte Streifen, auf denen in Vorausrichtung die Scharniere und in Achterausrichtung die Halter der Verschlussbolzen mit Korbmutter geschweißt wurden. Die linke Seite der Druckgabel schlug auf den linken Halter des steuerbordseitigen Verschlusses. Dadurch wurde ein gleichmäßiges Eindrücken der Gummidichtung vermieden. Aus der Achterpiek gesehen, konnte bei geschlossenem Zustand ein erheblicher Luftspalt entdeckt werden. Es konnte nicht festgestellt werden, von wem und wann die Arbeiten an der Luke durchgeführt worden waren.

Bei der periodischen Besichtigung der aufsichtführenden Institution sollte mehr Aufmerksamkeit den Mängeln, wie Lukenschlüssen, die nach außen wirken und Beschichtungen an Schotte, die Roststellen verbergen könnten sowie dem laufenden Gut an Rettungsmitteln gewidmet werden. Der Wassereinbruch hätte von der Besatzung früher bemerkt werden können, wenn das Schiff mit einem Bilgenalarm ausgerüstet gewesen wäre.

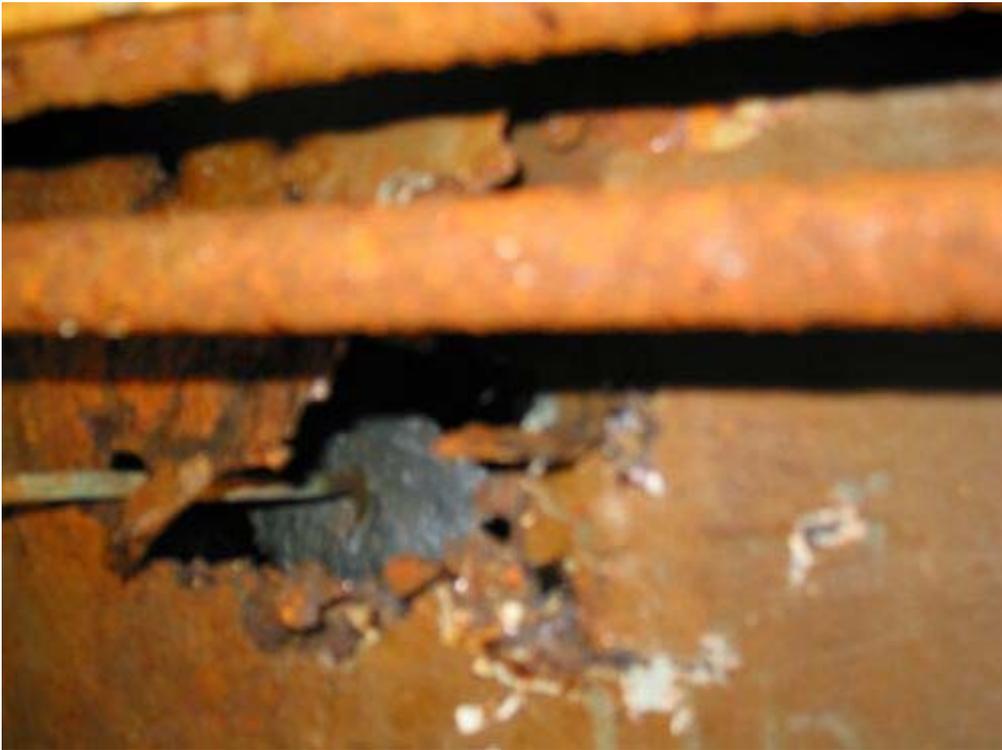
Abbildung 4, Achterpiek Bb. vorne

In der Achterpiek am Spant Nr. 4 oberhalb der Wasserlinie war eine lose verlegte Schmierölleitung durch das Schott zwischen Achterpiek und Stauraum getrieben (s. Abb. 4). Die Abdichtung der Durchführung erfolgte mit Polyurethan (s. Abb. 5). Direkt neben der Durchführung befand sich im Schott ein Rundeisen mit einem Durchmesser von ca. 8 mm und ca. 20 cm Länge, das zusätzlich die GFK-Beschichtung des Schotts beschädigte. Die Abdichtung aus Polyurethan ermöglichte den Wasserdurchbruch. Die GFK-Beschichtung wurde als Korrosionsschutz eingesetzt.

Es ist davon auszugehen, dass die Achterpiek über die Luke voll lief und das Wasser an der Schmierölleitung entlang in den Stauraum drang und das Loch zum Maschinenraum verursachte, so dass Achterpiek, Stauraum und Maschinenraum voll liefen. Danach sank das MS „STADT ARNIS“. Die Polyurethan-Abdichtung an der Schmierölleitung begünstigte den Wassereintritt. Der Versuch, eine transportable Lenzpumpe und eine Handpumpe einzusetzen, misslang.

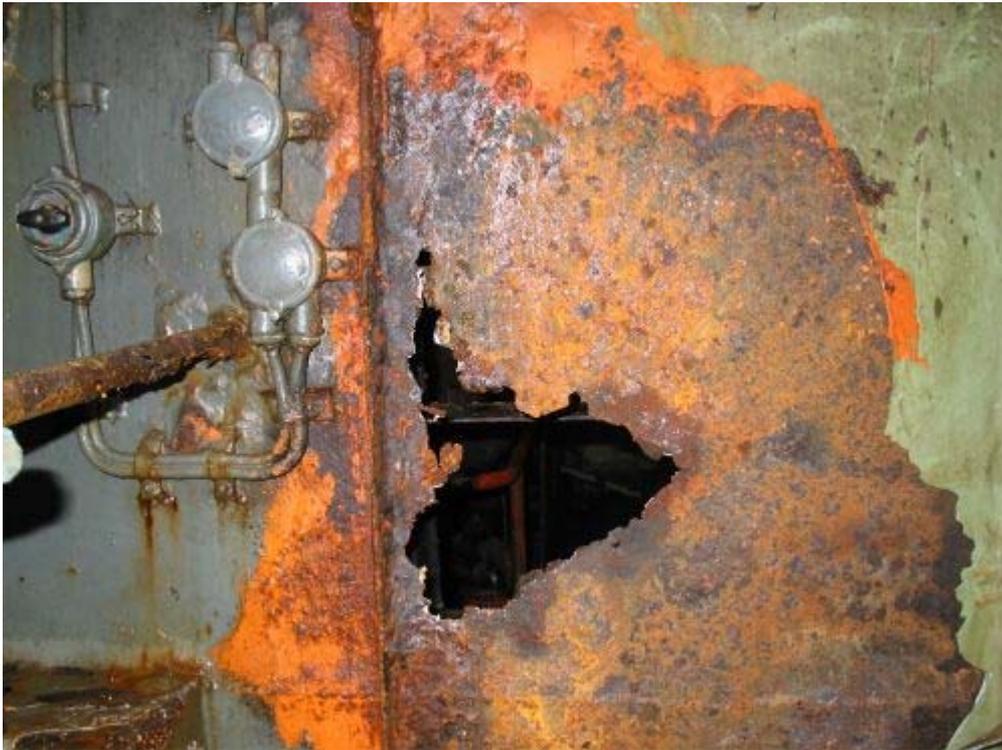
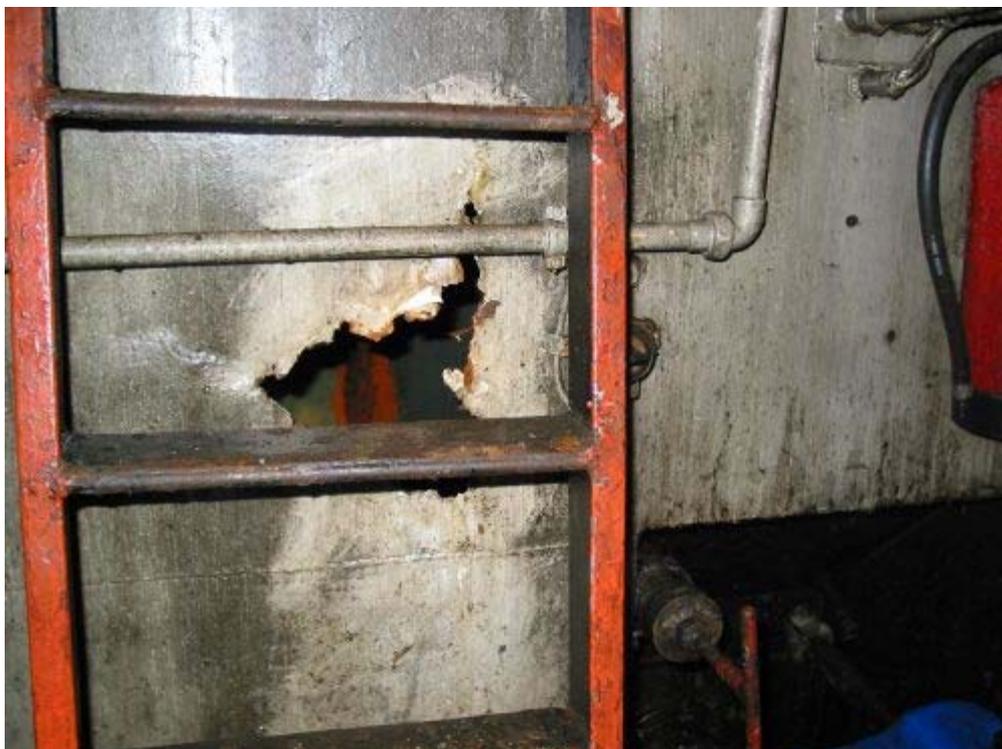
Im Schott am Spant Nr. 20 unterhalb der Wasserlinie zwischen Stauraum und Maschinenraum befand sich ein ca. 15 cm x 20 cm großes Loch, das an den Rändern Spuren von Rostschutzfarbe und GFK-Beschichtung aufwies (s. Abb. 6, 7). Der Stahl war so weit abgerostet, dass das Schott mit hoher Wahrscheinlichkeit vom Wasserdruck in der Last zerstört wurde.

Der Eigner muss seinen Verpflichtungen aus dem Schiffssicherheitsgesetz nachkommen und Reparaturen, die Änderungen des baulichen Zustands bewirken, der aufsichtführenden Institution anzeigen sowie sein Schiff stets im betriebs sicheren Zustand halten. Erfüllen größere Abrostungen nicht die vorgegebenen Abrostungs- und Abnutzungstoleranzen, sind die entsprechenden Verbandsteile zu erneuern.

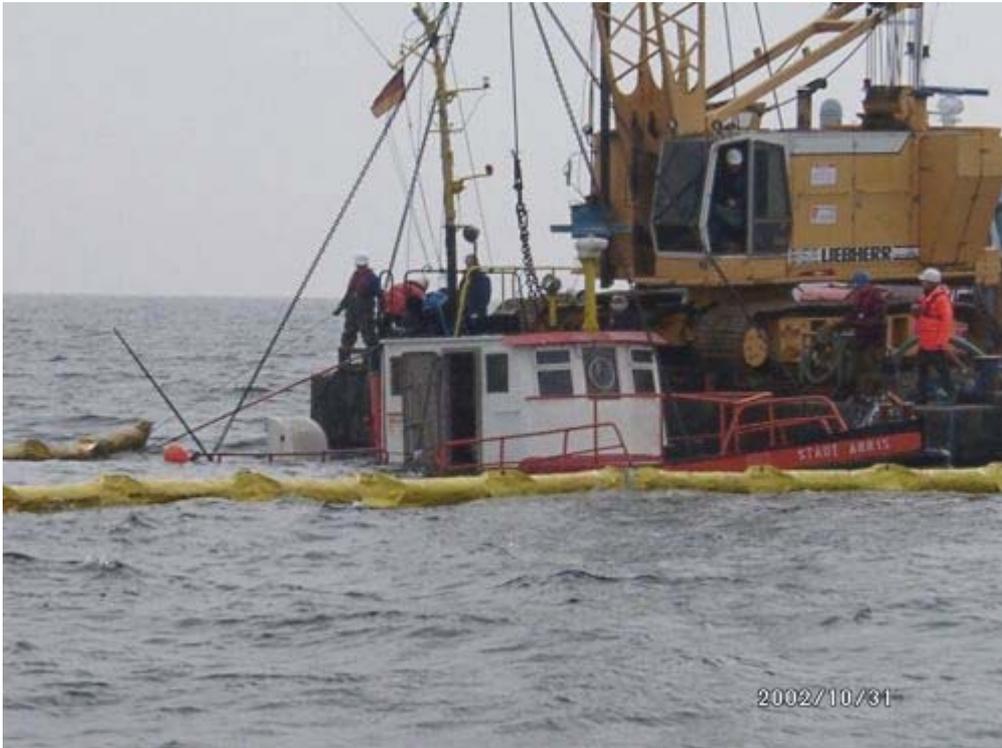
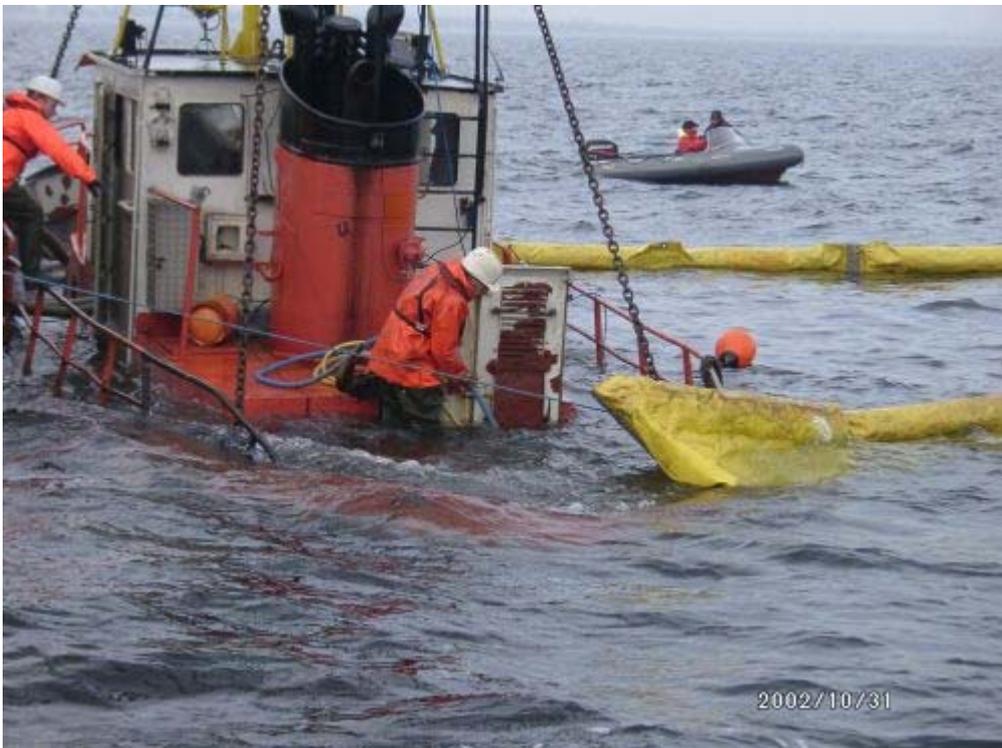
Auf dem Achterdeck wurde zwischen der Achterpiek und der Last bei der Besichtigung am 5. 12. 2002 ein Loch von ca. 5 cm Durchmesser entdeckt. Das Loch ist vermutlich nach der Bergung (s. Abb. 8, 9) entstanden.
