Bundesstelle für Seeunfalluntersuchung
Federal Bureau of Maritime Casualty Investigation
Bundesoberbehörde im Geschäftsbereich des Bundesministeriums
für Verkehr, Bau- und Wohnungswesen

Untersuchungsbericht 166/03

**Kollision des MS FINNRUNNER
mit Anleger**

am 11. Juni 2003 in Travemünde

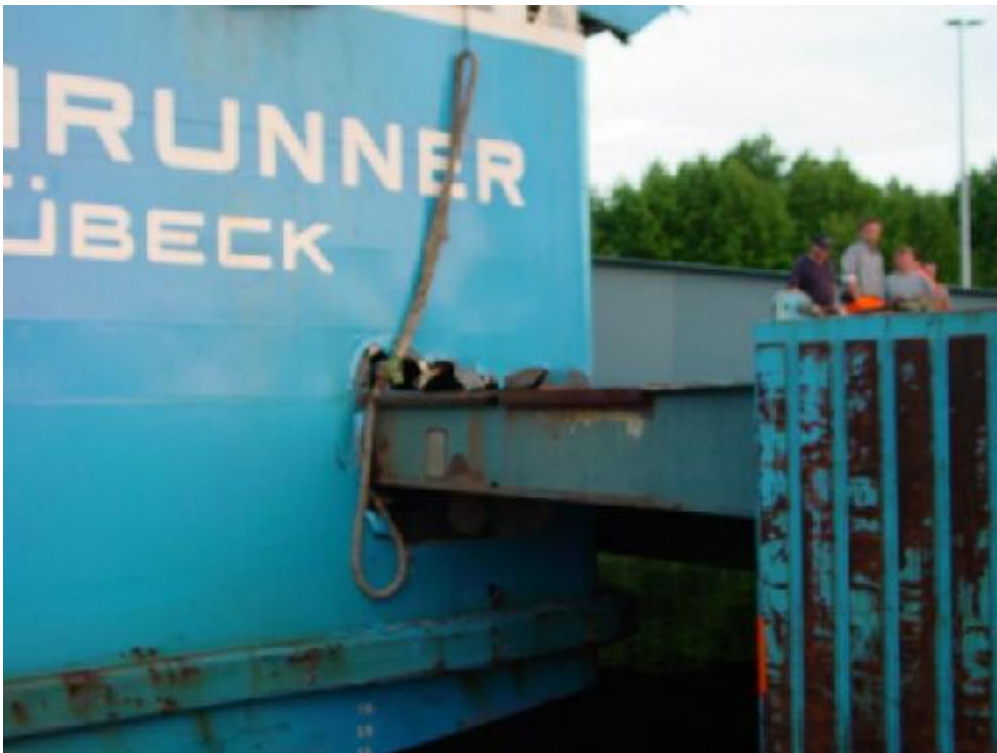
Abbildung 3, Rampe Bb. achtern

Schiffsname:	FINNRUNNER ex RAILSHIP III
Heimathafen:	Lübeck
Nationalität/Flagge:	Bundesrepublik Deutschland
IMO – Nummer:	8807416
Unterscheidungssignal:	DMGD
Schiffstyp:	Eisenbahnfähre
Fahrtgebiet:	Kleine Fahrt
Besatzung:	17
Klassifikation:	Germanischer Lloyd 100 A5 E4
Baujahr:	1990
Bauwerft:	Schichau Seebeckwerft AG
Konstruktion:	Stahl
Länge ü. a.:	189,70 m
Breite auf Spanten:	21,60 m
Tiefgang:	5,40 m Mitte
Bruttoreaumzahl:	20.729
Maschinenleistung:	2* 8145kW
Maschinentyp:	Diesel
Geschwindigkeit:	18,5 kn
Sachschaden:	Bb. achtern 3*2 m Loch über Hauptdeck und 2*0,5 m Loch am Hauptdeck, Heckklappe und Rampe beschädigt

Die FINNRUNNER ist im regelmäßigen Dienst zwischen Travemünde und Turku-Pansio in Finnland eingesetzt. Am 11. Juni 2003 um 20.00 Uhr passierte sie Tonne 1 auf dem Lübeck-Gedser-Weg in der Lübecker Bucht, um 20.18 Uhr passierte sie die Trave-Tonne vor Travemünde und befand sich in der Richtfeuerlinie Priwall mit einem Kartenkurs von 215° steuernd. Ende der Seereise war um 19.54 Uhr und die beiden Hauptmaschinen wurden mit einer Leistung von 70 % gefahren. Die FINNRUNNER befand sich um 20.50 Uhr vor dem Anleger 8 (s. Abb. 2) am Skandinavienkai und drehte, damit sie rückwärts an der Rampe des Anlegers 8 festmachen konnte. Um 21.00 Uhr kollidierte sie mit der landseitigen Rampe. Dabei wurde Bb.-Seite achtern ein Loch von etwa 3 m Länge und 2 m Höhe über Hauptdeck gerissen und ein 2 m * 0,5 m großes Loch auf dem Hauptdeck (s. Abb. 3 und 4). An der Heckklappe wurden Funktionsteile beschädigt.

Das Schiff wurde vom Germanischen Lloyd im Auftrag der See-BG besichtigt und zur Reparatur nach Rostock überführt mit der Auflage, keine Ladung mitzunehmen, nur bei ruhiger Wetterlage zu fahren, das Leck provisorisch abdichten zu lassen und die Heckklappe geschlossen und gesichert zu halten.

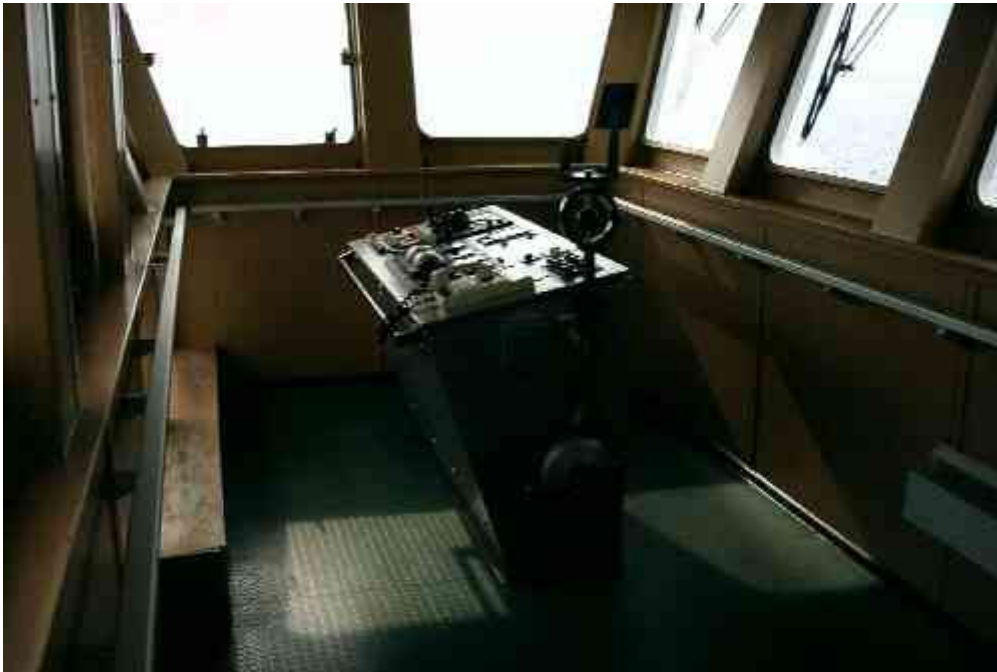
Abbildung 5, Bb. Außenfahrstand

Das Anlegemanöver wurde vom Bb.-Außenfahrstand durchgeführt (s. Abb. 5). Im Fahrstand befinden sich Fahrhebel für Bugstrahlruder und Verstellpropeller sowie eine Anzeige für die Fahrtmessanlage.

Landmarken durch. An Navigationshilfen zur Geschwindigkeitsmessung ist ein Dolog an Bord der FINNRUNNER, das während der Probefahrt am 2. März 1990 einen Messfehler nach der Kalibrierung von 1,07 % bei VH hatte. Dieser Wert entspricht einem Fehler von -0,17 kn von der abgelesenen Geschwindigkeit, der als Berichtigung zu berücksichtigen ist. Die Geschwindigkeitsanzeige im Außenfahrstand wurde vor der Kollision nicht benutzt.

Die Drehgeschwindigkeit des Schiffes konnte nur geschätzt werden, weil kein Wendeanzeiger installiert war. Das Einleiten von gezielten Manövern z. B. mit dem Bugstrahlruder ist dadurch ungenauer.

Das Risiko ohne Schlepperhilfe beim Anlegen zu havarieren kann reduziert werden, wenn mehr Informationen an geeigneter Stelle über die Fahrt und Drehgeschwindigkeit des Schiffes zur Verfügung ständen sowie mit amtlichen elektronischen Seekartendaten als ECDIS-System operiert werden würde. Ein ECDIS-System mit genauen Kartendaten im DGPS-Bereich, ein Wendeanzeiger und die Anzeige der Quergeschwindigkeit kann das Anlegen zusätzlich unterstützen. In den Außenfahrständen könnte dann die Drehgeschwindigkeit, Voraus- bzw. Achterausgeschwindigkeit sowie die Quergeschwindigkeit der FINNRUNNER angezeigt werden.

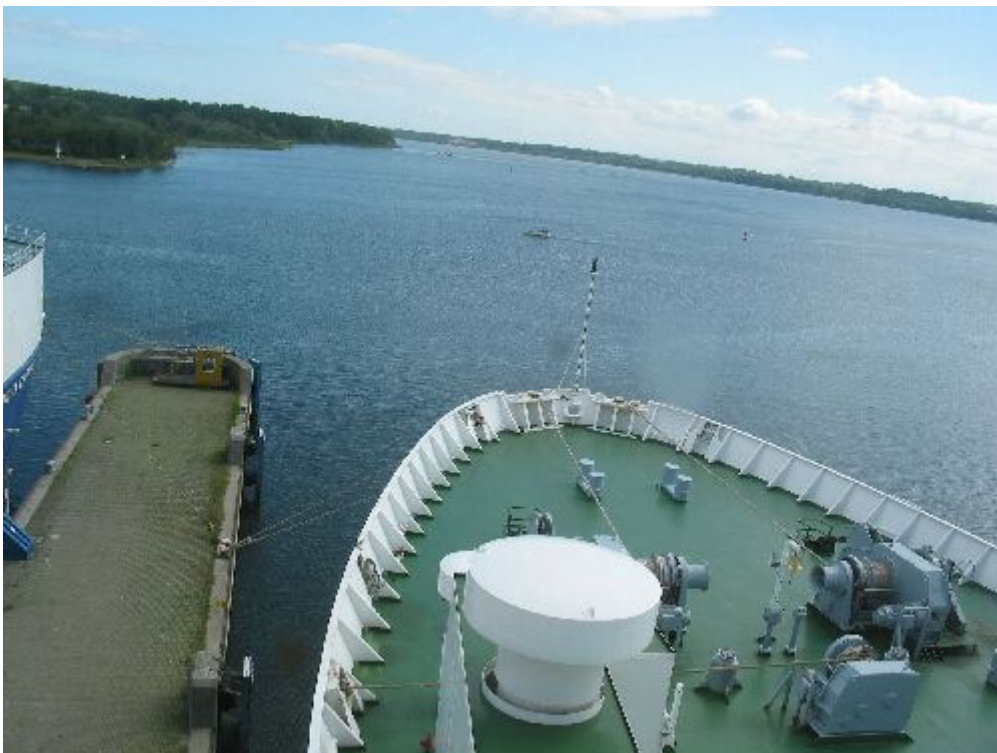
Abbildung 6, Anleger 8 vorne, Finnrider

Die Manöverstation Back war mit zwei Schiffsmechanikern besetzt. Der 1. Offizier überwachte die Back von der Brücke aus (s. Abb. 6). Das Heck war mit einem Offizier und zwei Schiffsmechanikern besetzt. Abstände zum Anleger wurden über Walky-Talkies an die Brücke gemeldet. Die Maschine war mit dem 1. Ingenieur (Chief) und einem Maschinisten besetzt.

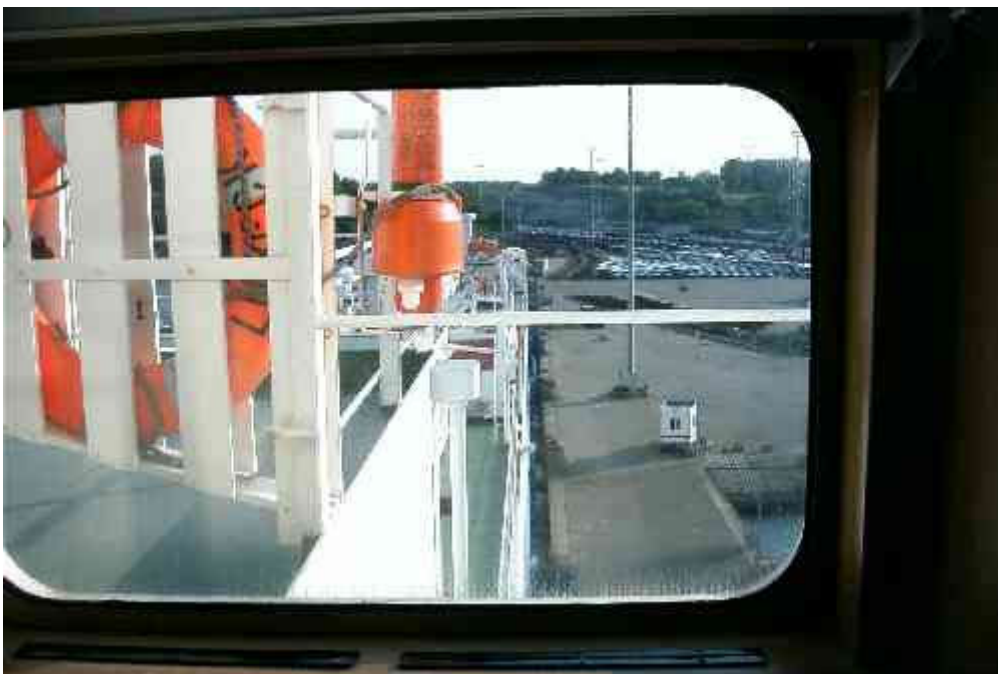
Abbildung 9, Außenfahrstand Bb. mit Blick nach achtern

Die FINNRUNNER fuhr am Unfalltag vorwärts bis zum Anleger 8, drehte dann über Bb.-Bug bis sie längsseits mit ca. 1 m Abstand vom Anleger entfernt war. Der Kapitän fuhr das Manöver, wobei er nach eigenen Angaben die Geschwindigkeit unterschätzte. Im Außenfahrstand der FINNRUNNER waren neben dem Fahrthelb der beiden Hauptmaschinen und der Bugstrahlruder eine Anzeige des Dologs. Der Kapitän fuhr nach Sichtmarken. Diese Marken befinden sich am Anleger und am Schiff und sind rot angemalt (s. Abb. 8). Sobald sich die FINNRUNNER in Deckung mit diesen Marken befindet, ist das Schiff in Position. Zum Zeitpunkt des Manövers benutzte der Kapitän nicht die Anzeige des Dologs, sondern fuhr nach seiner eigenen Einschätzung. Zusätzlich war eine elektronische Seekarte Transas (ECS) an Bord. Die ECS enthält keine amtlichen Seekartendaten.
