Bundesstelle für Seeunfalluntersuchung
Federal Bureau of Maritime Casualty Investigation
Bundesoberbehörde im Geschäftsbereich des Bundesministeriums
für Verkehr, Bau- und Wohnungswesen

Untersuchungsbericht
179/02

Schwerer Seeunfall:
Kollision MS „HENNY“
und
MS „OOCL CANADA“

Am 25.11.2002
auf der Elbe bei Tonne 116

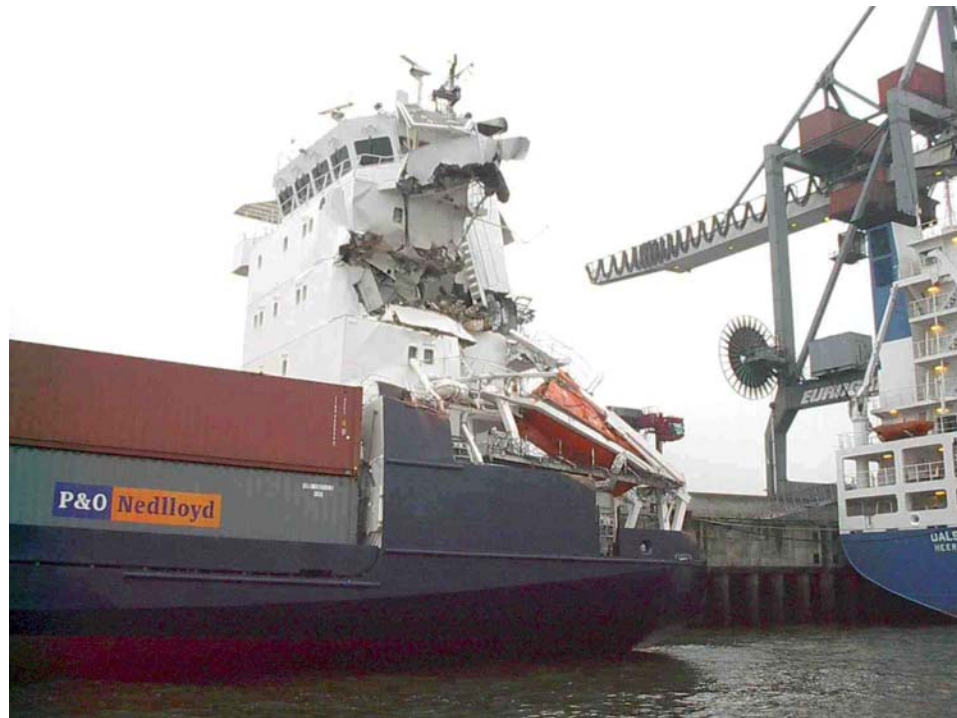
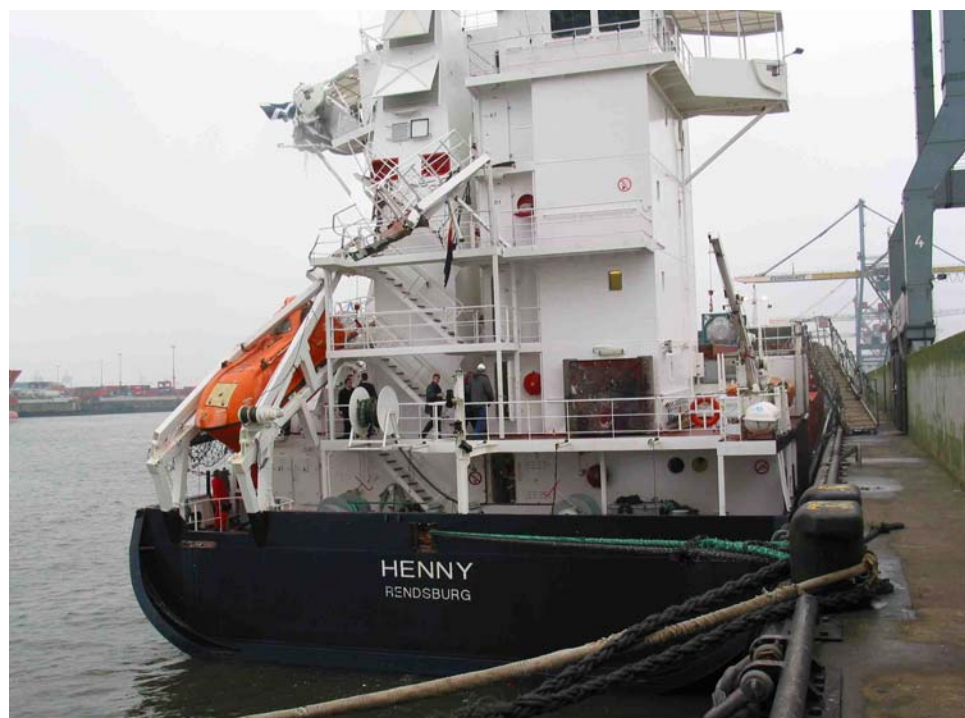
Die Schäden an Bord des MS „HENNY“ sind aus den beiliegenden Bildern zu ersehen. Die Backbord- Brückennock und darunter liegende Maschinistenkammer wurde grösstenteils zerstört. In dieser Kammer wurde eine Person eingeklemmt und verletzt. Das Freifallrettungsboot mit dazugehöriger Ablauframpe wurde schwer beschädigt. Deformation über alle Decks. Ein Werftaufenthalt wurde erforderlich.

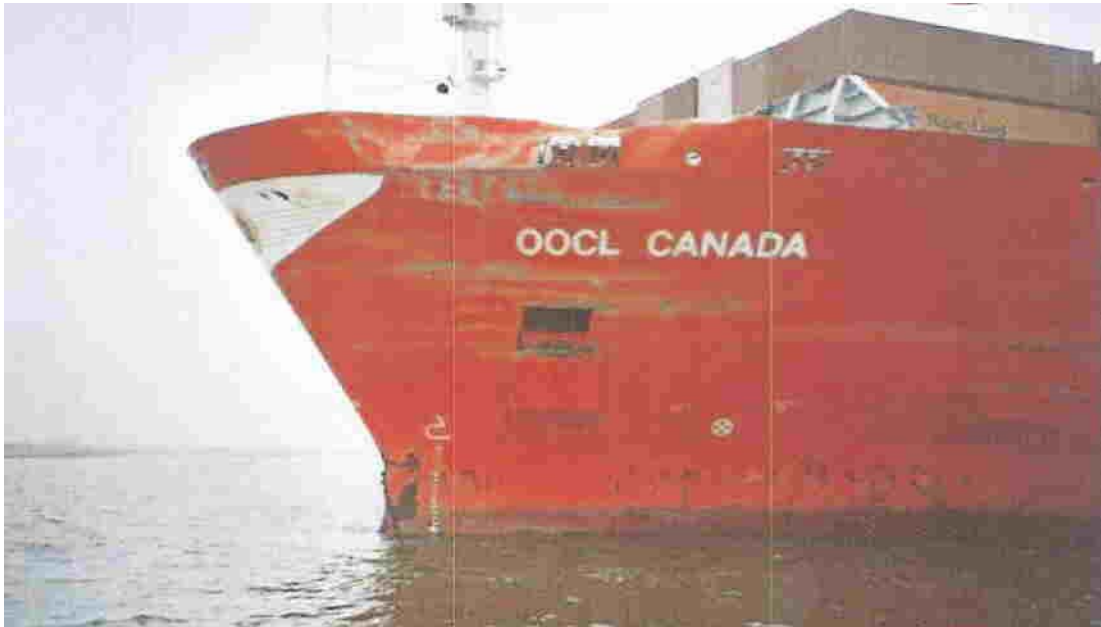
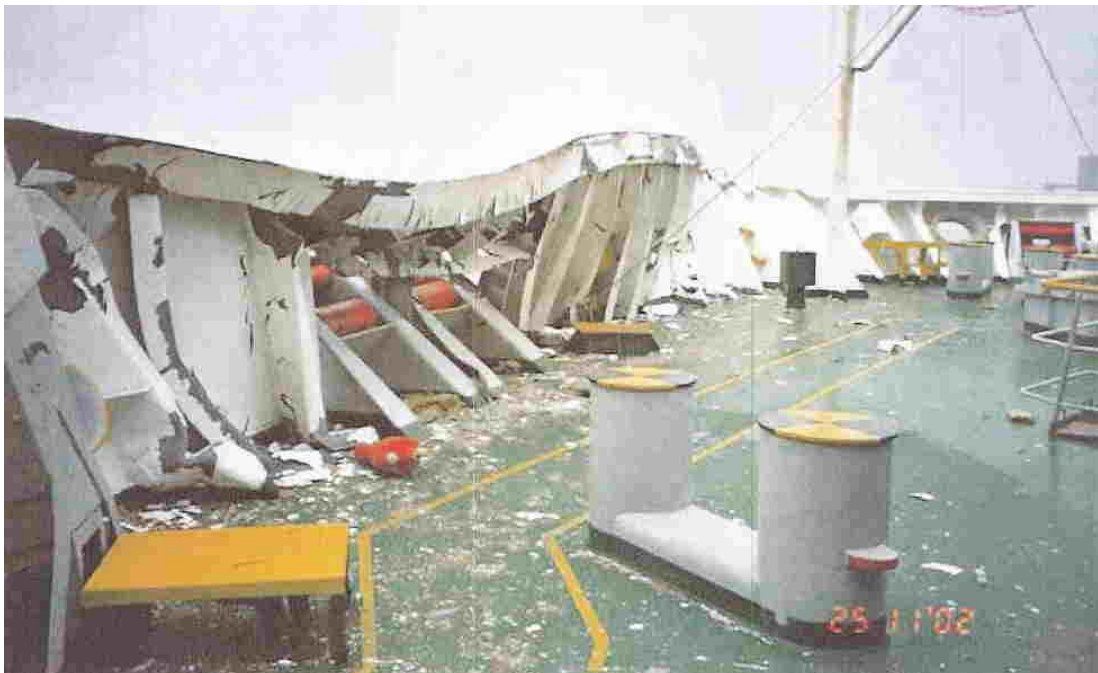
Auf dem MS OOCL CANADA waren durch die Kollision Blechschäden im Backbereich an der Backbord-Seite entstanden. Nach erfolgter Reparatur eines ca. 80 x 40 cm großen Loches auf der Nord-Ost-Reede konnte die Reise nach Montreal fortgesetzt werden.

Bei MS „OOCL CANADA“ sind die Schäden auf der Back vorne auf den Bildern zu erkennen. Ca. 20 m Backbord Vorpiekschanz wurde eingedrückt. Loch in der Außenhaut von ca. 40x80 cm in 8 – 10 m über der Wasserlinie. Beschädigung des Wellenbrechers Backbord vorne.
