Summarischer
Untersuchungsbericht 183/02

Sehr schwerer Seeunfall:

Untergang Fischkutter
„IRKA“ – Ort 6

am 28. November 2002 vor Fehmarn

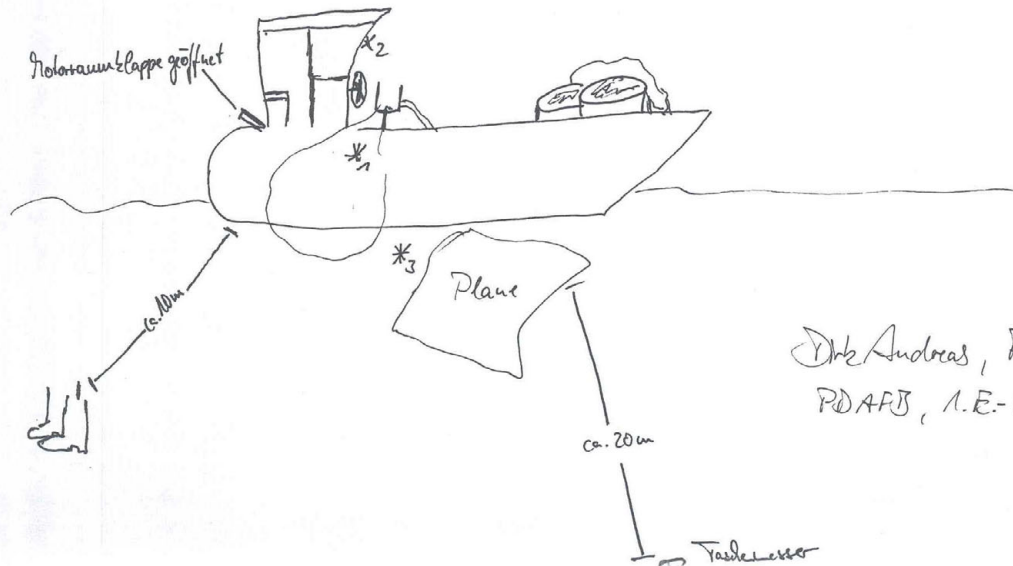
Taucherskizze :

Um 12:28 Uhr wurde das Wrack durch Polizeitaucher betaucht und als der vermisste FK „IRKA“ identifiziert. Der vermisste Fischer wurde nicht gefunden. Das Fahrzeug lag mit dem Steven in Richtung Heiligenhafen (SSO) mit leichter Schräglage nach Stb. auf dem Grund. An Stb.-Seite hing ein Fischernetz mit Fischen im Netz teils an Deck und teils außenbords. Beschädigungen am Wrack waren nicht festzustellen, die einzige Ruderhaustür an Stb.-Seite fehlte, die Motorraumklappe Hinterkante Ruderhaus war geöffnet. In der Nähe des Wracks wurden ein Paar Gummistiefel und ein Fischermesser gefunden.

- *₁ Gelbfasdre "Sparkasse" (ca. 30° im Boot)
- Restliche Gepestete in Führerhaus
- *₂ Frontscheibe Stb. gesprungen
- Ableitung Neonröhre gesprungen
- *₃ Bootshaken (Griff)

- leichte Schräglage (ca. 30°) auf Steuerbord
- keine weiteren Beschädigungen erkennbar
- Fische im Netz sowohl innerhalb als auch außerhalb des Bootes

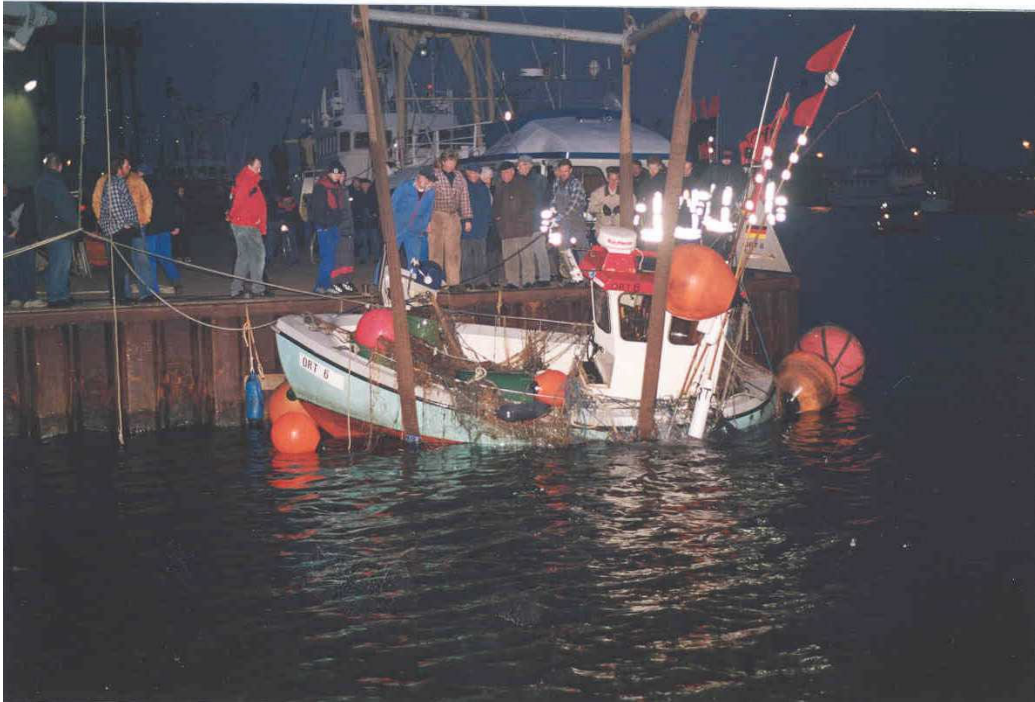
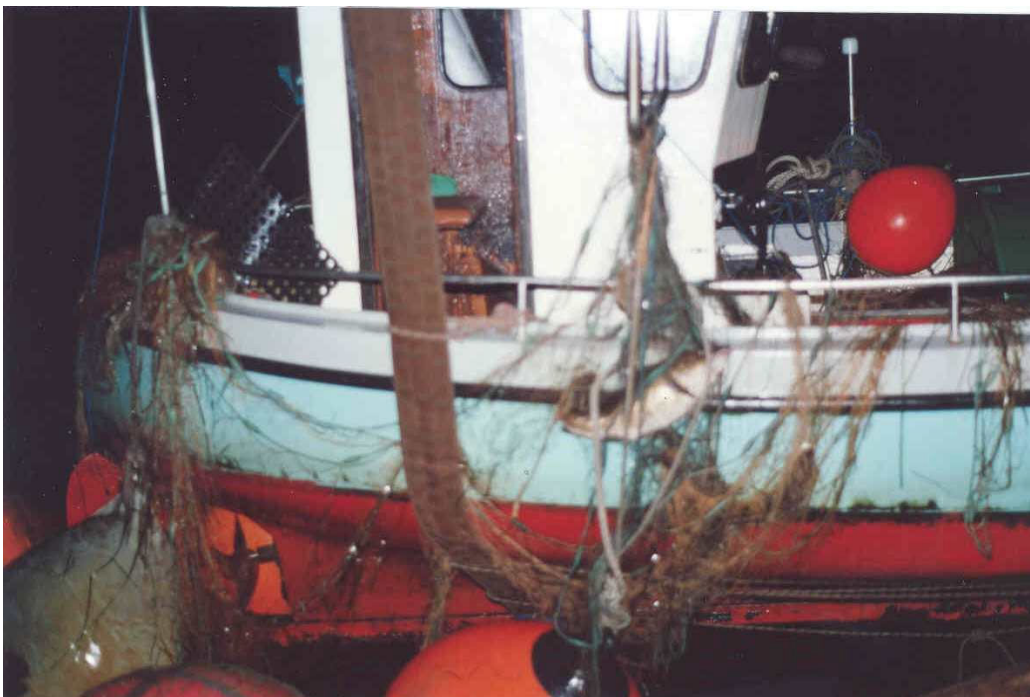
Am 3. Dezember 2002 wurde durch die Söhne unter Mithilfe von befreundeten Fischerkollegen unter Aufsicht der WSP Heiligenhafen das Schiff geborgen, nach Heiligenhafen verschleppt und dort an Land gesetzt.

Am Rumpf, Deck und Aufbauten des Fahrzeuges wurden keinerlei äußere Beschädigungen festgestellt, die auf Anfahr- oder Anstoßspuren einer möglichen Havarie oder Kollision hindeuten. Die Netze wiesen keine abnormen Schäden auf, die auf eine Fremdeinwirkung schließen ließen.

Die Ruderhaustür war nicht mehr vorhanden und ist bis heute nicht gefunden worden. Die Scharniere und der Aufstellhaken am Ruderhaus an Stb.-Seite waren unbeschädigt und intakt. Bei der Überprüfung des Schiffes nach der Bergung konnte festgestellt werden, dass es technisch möglich ist, die Ruderhaustür im geöffneten Zustand nach oben aus den Scharnieren zu heben. Die Ruderhaustür war aus Holz, und es ist möglich, dass die Tür nach dem Untergang ohne Einwirkung von außen aufgeschwommen ist.
