**Bundesstelle für Seeunfalluntersuchung**  
**Federal Bureau of Maritime Casualty Investigation**  
Bundesoberbehörde im Geschäftsbereich des Bundesministeriums  
für Verkehr, Bau- und Wohnungswesen

**Summarischer  
Untersuchungsbericht Nr. 19/03**

**Kollision**

**CMS „VILLE D`ORION“  
und  
MS „TOP GLORY“**

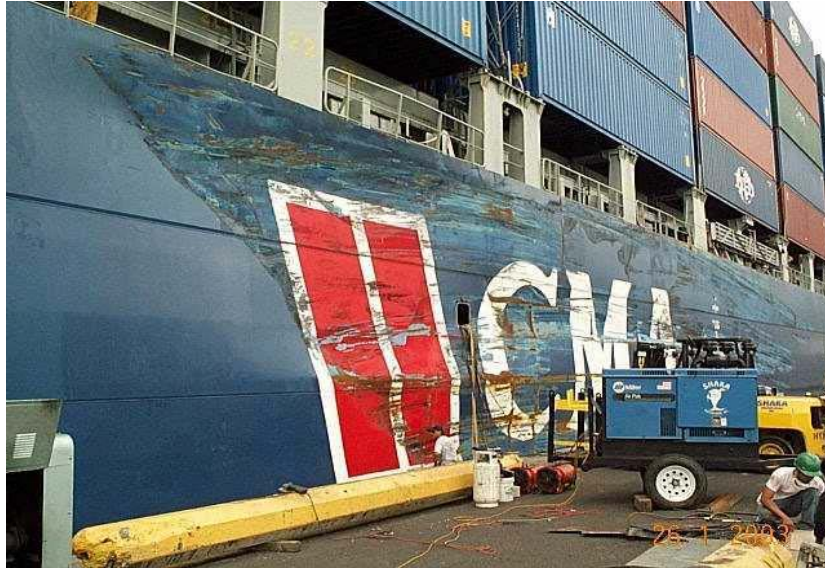
Am 26. Januar 2003 um 08:00 Uhr lief das CMS „VILLE D`ORION“ in den Hafen von Honolulu ein und ging an der Pier 1 längsseits, um die Notreparaturen an der Bb.-Außenhaut durchführen zu lassen.

Am 27. Januar 2003 waren die Notreparaturen abgeschlossen. Das CMS „VILLE D`ORION“ verließ Honolulu in Richtung Los Angeles, Kalifornien (USA). Der USCG-Prüfbericht über die ausgeführten Reparaturen ist in dem Dokument MISLE Vessel Inspection Activity – Nr.: 1739972 festgehalten.

**Abbildung 3,      Notreparatur an der Pier in Honolulu des CMS „VILLE D`ORION“**

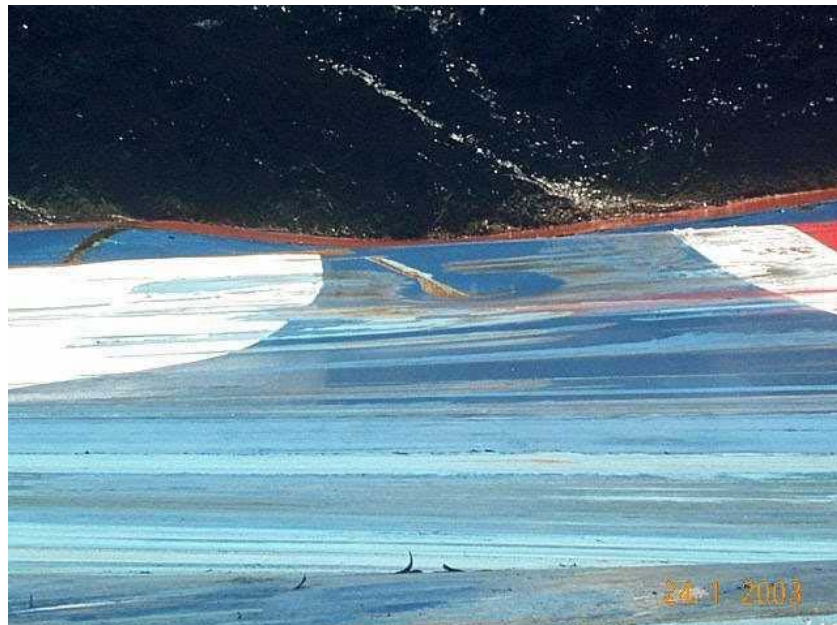
Das CMS „VILLE D'ORION“ erlitt bei der Kollision einen Schaden an der Bb.-Seite zwischen den Spanten 71 und 85 (Bay 21-35). Das Schiff ist, nachdem der Germanische Lloyd, der Versicherer und die Behörden informiert waren, zur Schadensfeststellung und Festlegung des erforderlichen Reparaturumfanges nach Honolulu/Hawaii als Nothafen umgeleitet worden. Die Kosten für die Reparatur sind vom Sachverständigen des Schiffes auf \$ 1.5 Millionen geschätzt worden.

**Abbildung 4,      Schäden an Bb.-Seite des CMS „VILLE D`ORION“**

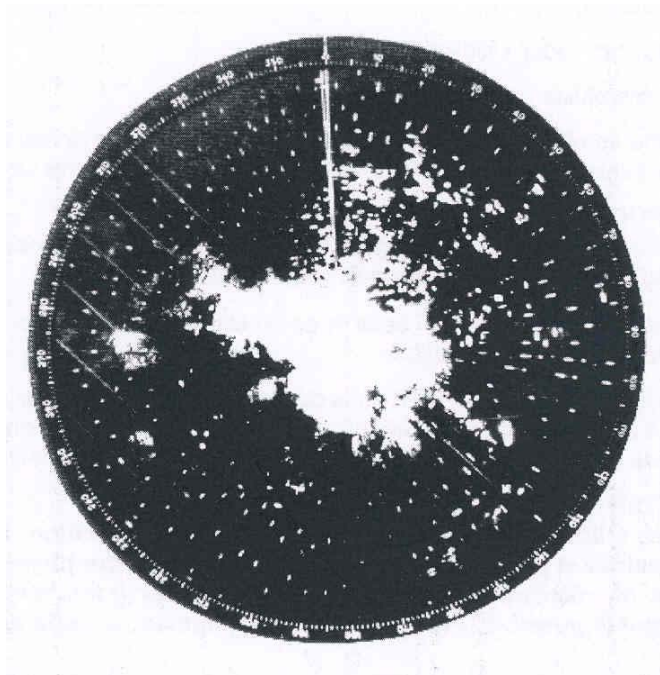
Abbildung 9,

Dichte Regentropfen, Schnee und Hagelschauer können die ausgesandte Radarstrahlung, insbesondere bei 3 cm langen X-Band Radarwellen, so stark beeinträchtigen, dass die Reichweite drastisch reduziert wird und selbst prägnante Radarechos in dieser Zone nicht sichtbar sind. Durch das Einbringen des FTC werden reflektierende Kanten hervorgehoben. Mit dieser Funktion wird die Aussenkante des Niederschlagsfeldes, wie auch Ziele im Niederschlagsfeld, hervorgehoben. Dennoch ist es durch diese Technik nicht möglich, die durch die Dämpfung verkleinerte Reichweite auf die unter normalen Ausbreitungsbedingungen existierende Reichweite anzuheben. Insbesondere bei sehr starken tropischen Regenschauern ist es ohne weiteres möglich, dass keine brauchbaren Radarziele aus dem Regen heraus separiert werden können.

Radarabbildung 1

(Beispiel einer Störungen auf dem Radarschirm, hervorgerufen durch starken Regen)

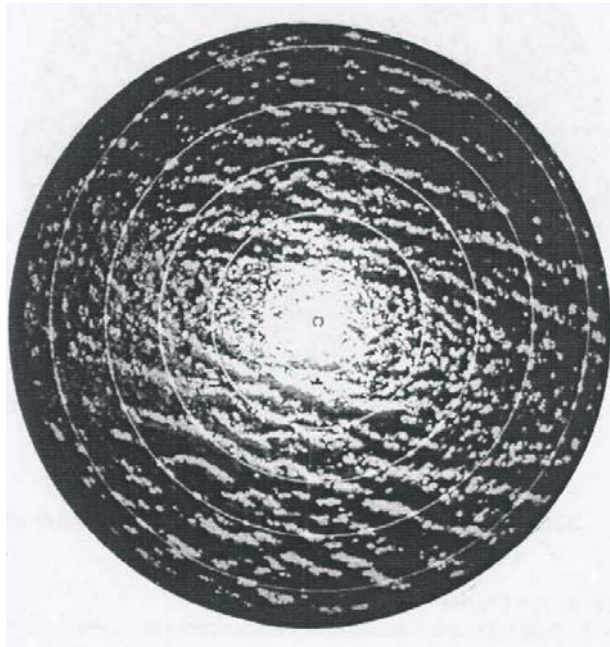
Abbildung 10,

Radarabbildung 2

(Darstellung eines Radarbildes ohne eingeschaltete Seegangsentrübung. Gut zu erkennen der Verlauf der Wellen zum Schiff. Starker heller Mittelpunkt. Radarziele in den Wellenechos schwer zu erkennen.)
