Summarischer Untersuchungsbericht 32/02

Kollision MS „Uno“ und TMS „Dettmer Tank 46“

**am 11. Juli 2002 auf dem
Nord-Ostsee-Kanal
bei Kanal km 21,1**

Collision between Danish m/v UNO and German pushbarge DETTMER TANK 116 on 11 July 2002

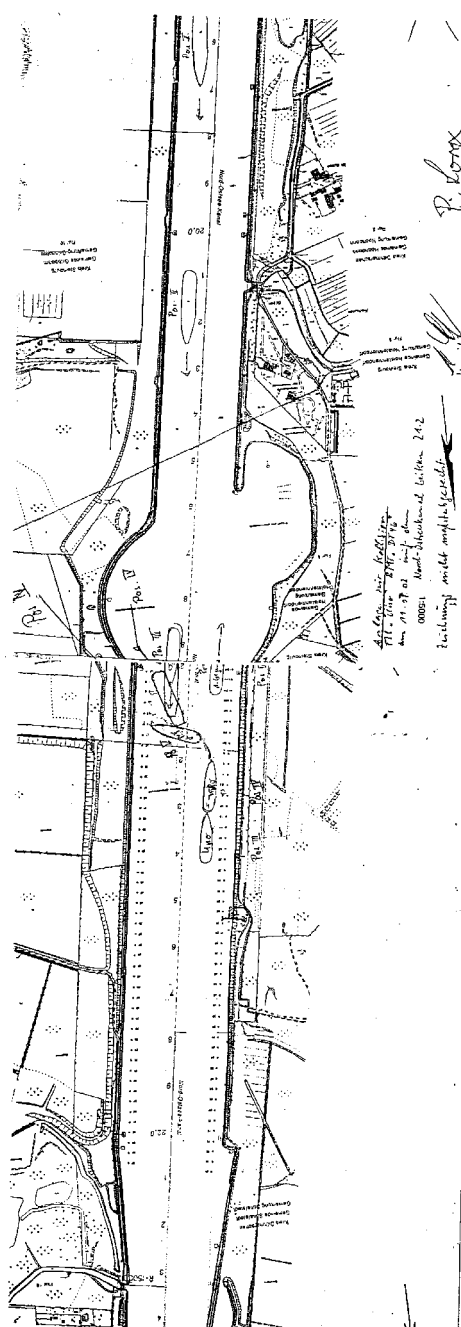
ENCLOSURE 1

Eine Skizze des I. Offiziers der DT 46 ist als **Anlage 1** beigefügt.

Anlage 1: Eine Skizze über die Schiffsbewegungen des, gezeichnet vom Offizier/
Steuermann der DETTMER TANK.
