Bundesstelle für Seeunfalluntersuchung
Federal Bureau of Maritime Casualty Investigation
Bundesoberbehörde im Geschäftsbereich des Bundesministeriums
für Verkehr, Bau- und Wohnungswesen

Untersuchungsbericht 49/02

**Sinken der
GOTLAND**

am 15. Juni 2002
bei Damp

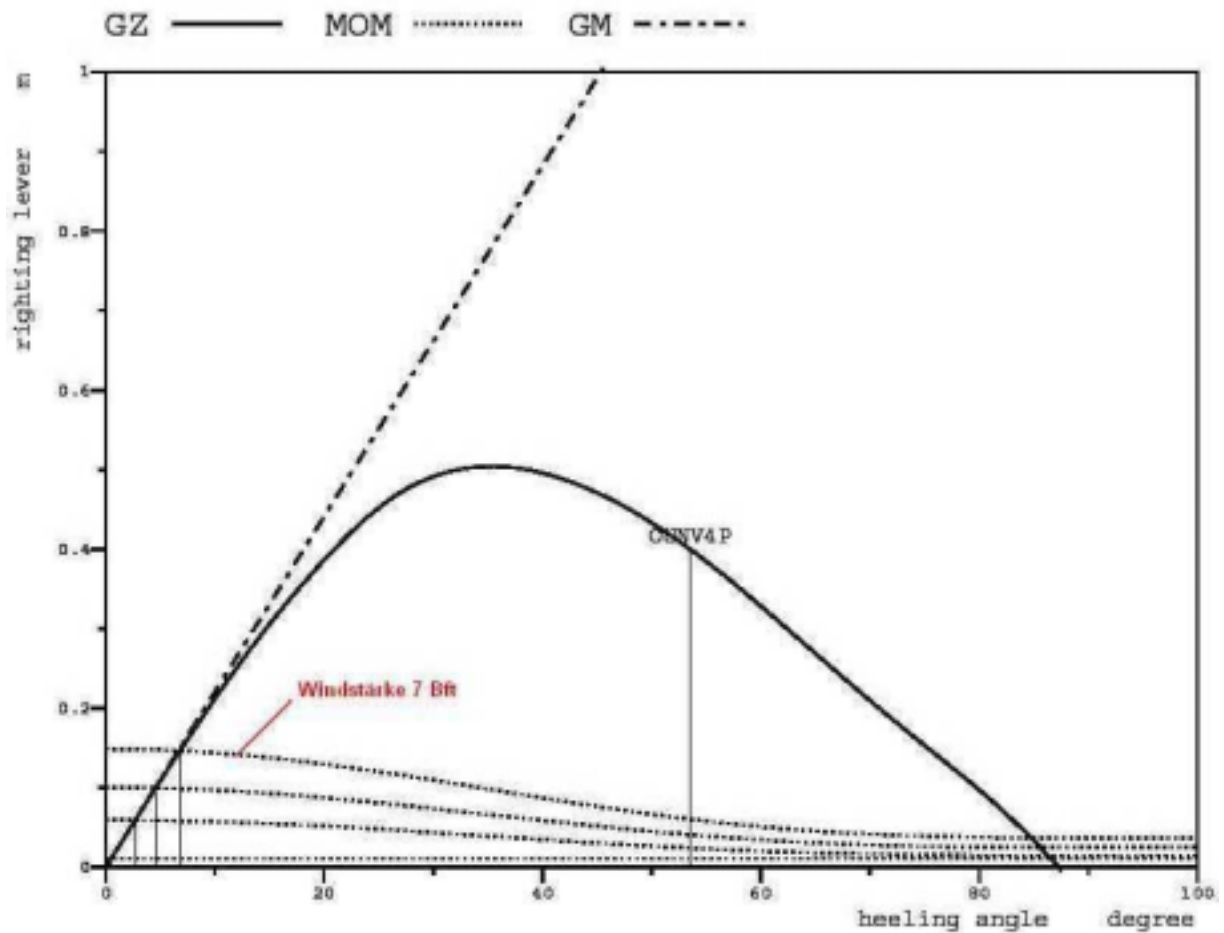
Hebelarmkurve als Fischkutter vor dem Umbau mit Besegelung

Die gepunkteten Linien beziehen sich auf die Windstärken 4-7 Bft. „OUNV4P“ (s. Abb. 13) bezeichnet den Belüftungsschacht des Maschinenraums nach dem Umbau.

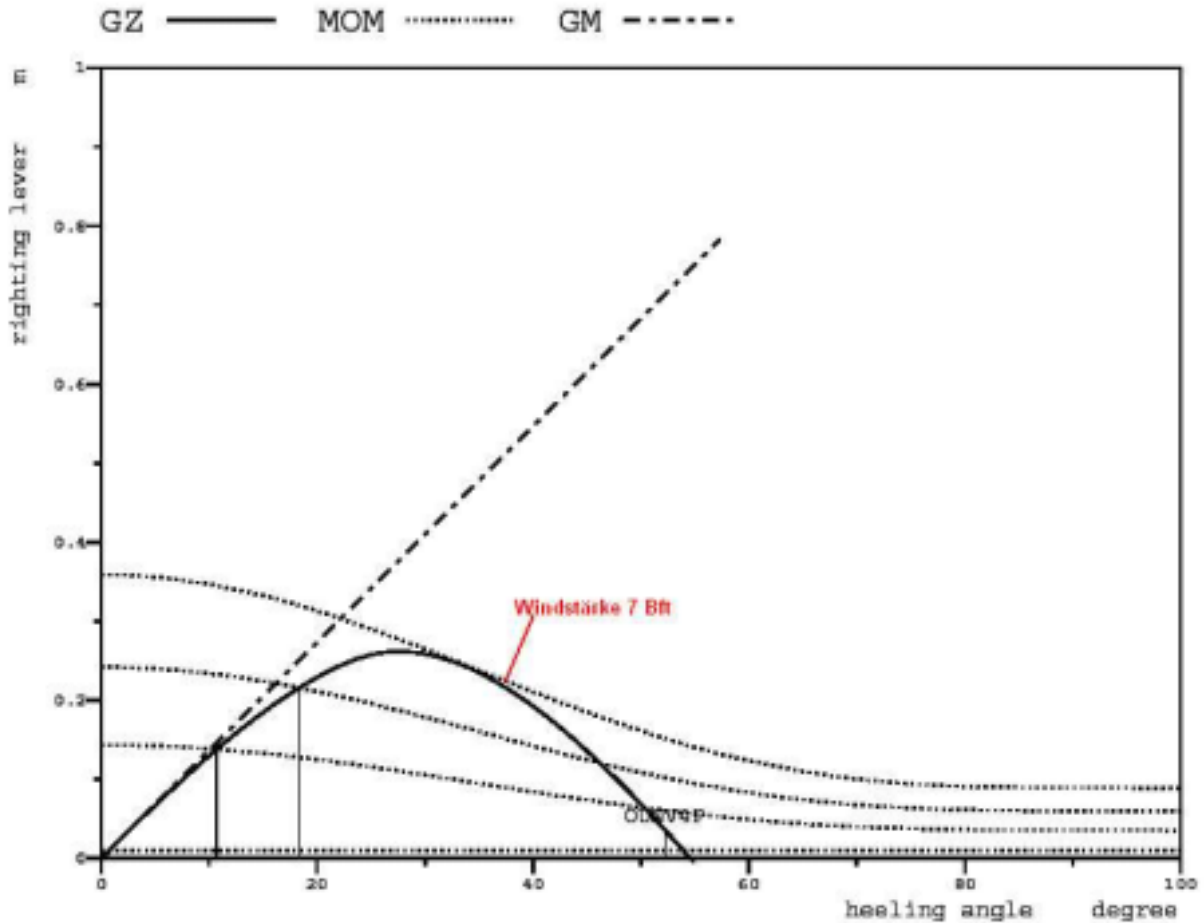
Hebelarmkurve als Segelschiff mit Besegelung zum Unfallzeitpunkt

Die gepunkteten Linien beziehen sich auf die Windstärken 4-7 Bft. „OUNV4P“ bezeichnet den Belüftungsschacht des Maschinenraums, der zuerst Wasser machte.

Die von der BSU und von der Firma Ship Design & Consult GmbH ausgewerteten Stabilitätsberechnungen ergeben, dass die Addition dieser negativen Auswirkungen dazu führt, dass das Schiff bei der angenommenen Besegelung und bei einer Windstärke von ca. Bft 7 in Böen kentern musste, da der krängende Hebelarm dann größer ist als der aufrichtende und der Umfang der positiven Hebelarmkurve zum Unfallzeitpunkt nur ca. 55° betrug. Ein Verrutschen von ca. 20 Stück Bleiblöcken Ballast mit einem Gewicht von 790 kg um 1,3 m ergab bei der Nachrechnung einen

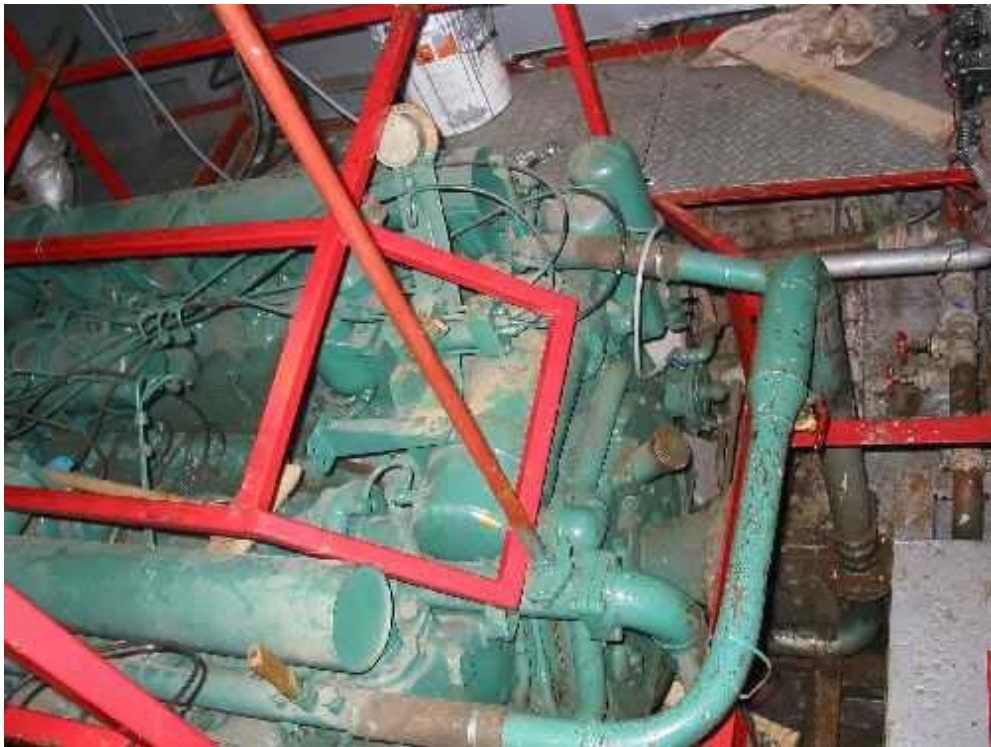
Abbildung 9, Maschine

Die Maschine (s. Abb. 9), zwei Setztanks, ein Tagestank, Wasser- und Fäkalientank, wurden vermessen.

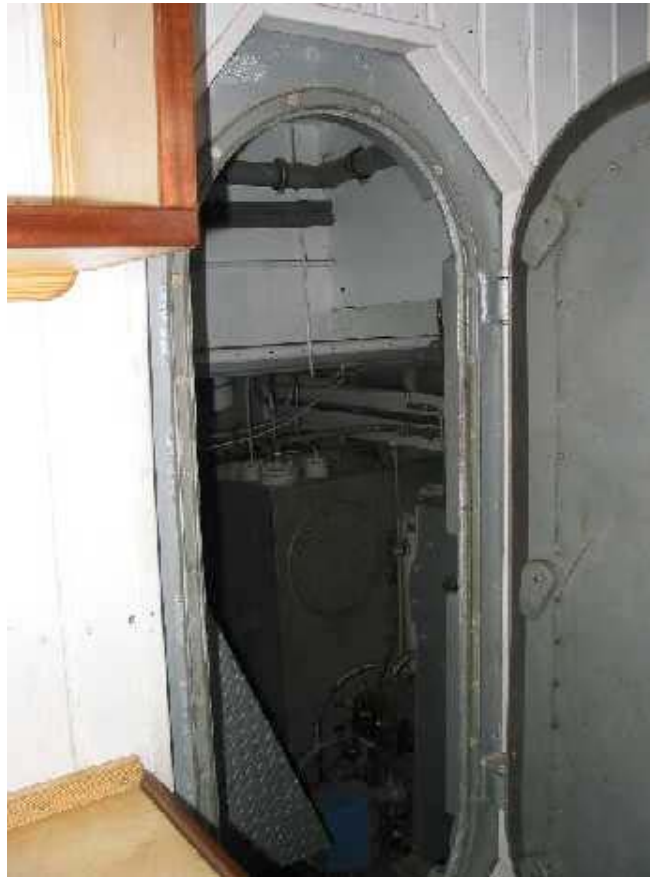
Abbildung 10, Schotttür achtern

Die Schotte sind, bis auf das Achterpiekschott und das achtere MR-Schott, versetzt worden – beide Schotte sind nicht wasserdicht (s. Abb. 10 u. Abb. 11). Das vordere Kollisionsschott ist als einziges Schott wasserdicht .

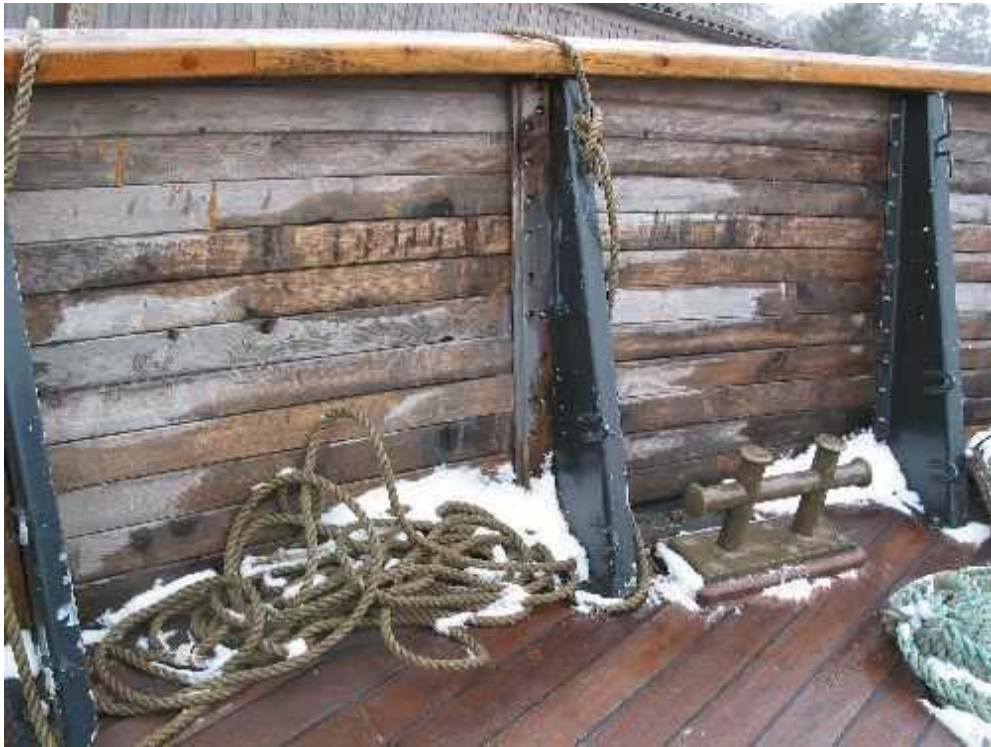
Abbildung 12, Verschanzung Bb.-Seite

Die Schanzhöhen sind mittschiffs 0,80 m, neben dem Großmast 1,08 m und ganz vorne 1,30 m hoch (s. Abb. 12).

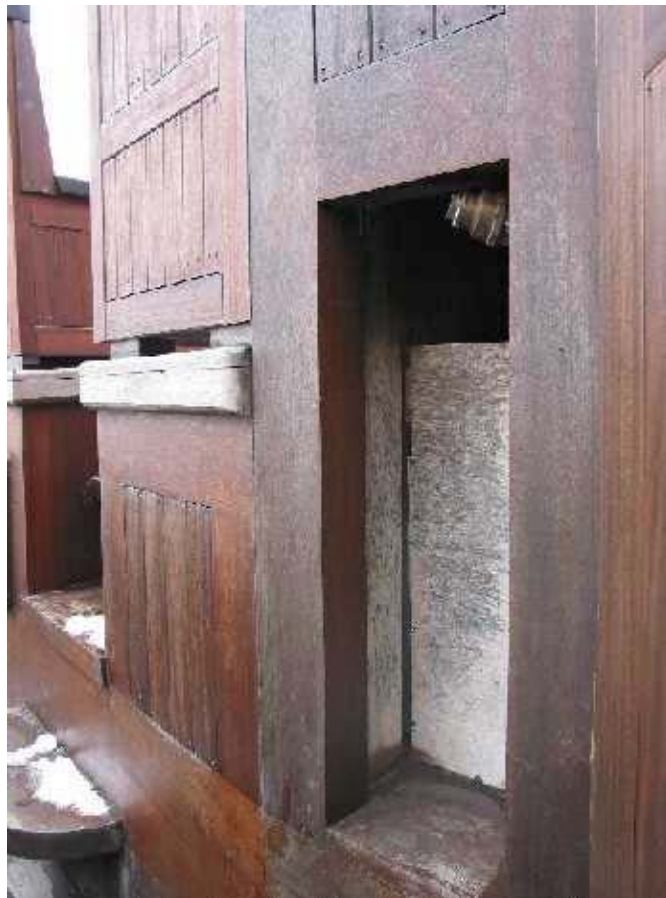
Abbildung 13, Belüftungsschacht Stb.-Seite (OUNV4P)

Das Wasser drang über den Stb.-Belüftungsschacht der Maschine (s. Abb.13), das Stb.-Fenster der Achterkammer, das Stb.-Badezimmerfenster und über die Skylights (s. Abb. 18, 19, 20) ein.

Das Schiff ist zuerst über den offenen Belüftungsschacht der Maschine auf Stb.-Seite vollgelaufen. Die Skylights, das geöffnete Fenster VK Brücke, und ein geöffnetes Badezimmerfenster sowie der offene Belüftungsschacht der Maschine auf Bb.-Seite haben das Sinken beschleunigt. Die drei Luken der Schotte waren verschlossen. Achtern konnte jedoch kein wasserdichter Zustand zur Maschine hin hergestellt werden, weil der Bereich der Schwanzwelle durchgängig war. Durch den Druck des einströmenden Wassers brach die Luke vor dem Kollisionsschott was dazu führte, dass das Vorschiff voll lief. Auffällig in der Konstruktion ist das nachträglich weit nach vorne gezogene Kollisionsschott, zu dem, außer der von der BSU angefertigten Skizze (s. Abb. 5), keine Zeichnungen der BSU vorgelegt werden konnten.

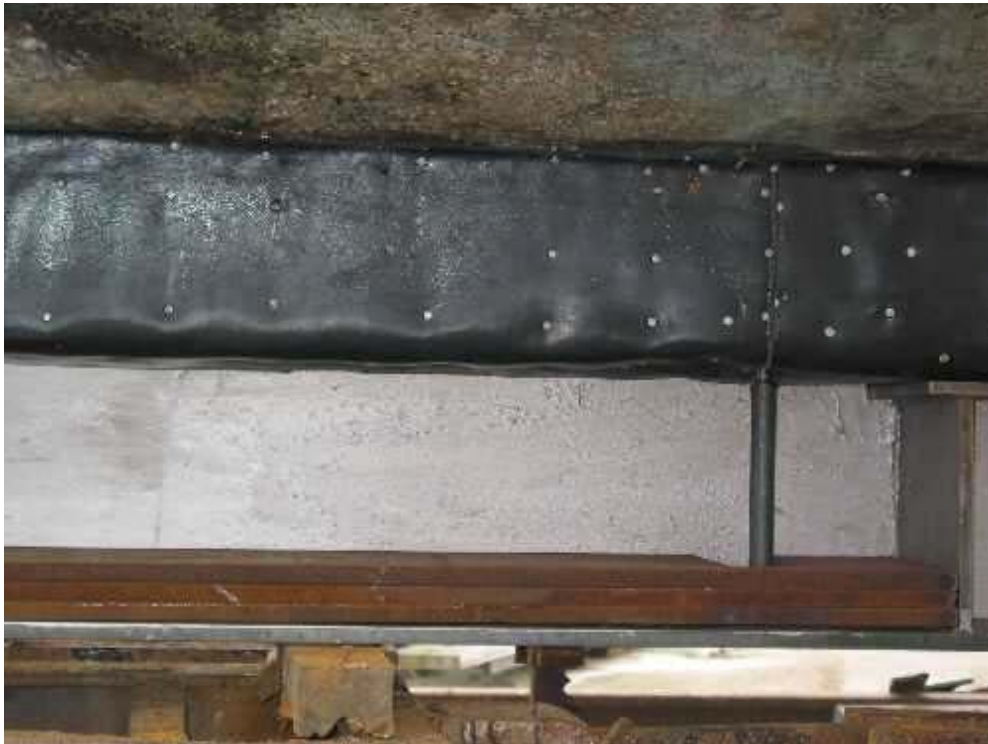
Abbildung 14, Kastenkiel

Es wurden diverse Arbeiten am Schiff durchgeführt. Ein zusätzlicher Kiel mit Seitwärtsplatten und Kielplatte wurde eingebaut. Gehaltert wird der zusätzliche Kiel mit Bolzen, die senkrecht durch den Holzkiel mit Muttern auf dem Innenkiel verschraubt werden. Zusätzlich sind die Platten horizontal durch den Außenkiel mit Bolzen „heiz vernietet“ (s. Abb. 14).

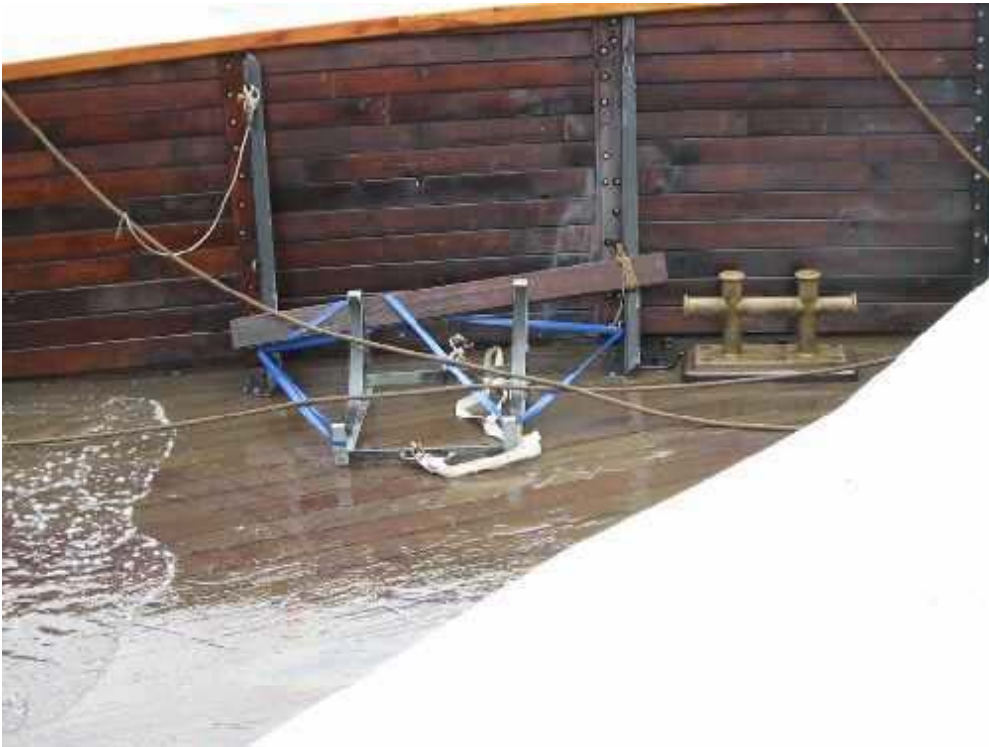
Abbildung 16, Rettunginselhalterung

Die Rettungsinsel wurde komplett mit Lagergestell vom Eigner für die Saison angemietet und mit Lagergestell an Bb.-Seite Hauptdeck mit Spanngurten provisorisch befestigt. Der Pelikanhaken zum Lösen der Insel befand sich auf der rückwärtigen Seite und war nur schwer zugänglich (s. Abb. 16).

Die Rettungsinsel war unsachgemäß angebracht. Das Lagergestell war provisorisch gelascht, und der Pelikanhaken zeigte zur Verschanzung hin. Dadurch wurde das Lösen der Haltegurte erschwert. Das Anheben der für 65 Personen zugelassenen Rettungsinsel über die Verschanzung wäre wegen des Gewichts von 189 kg kaum möglich gewesen. Ein Funktionstest bei der Wartungsfirma ergab, dass die Reißleine nicht vollständig gezogen wurde und von den 26 m Gesamtlänge ca. 1 m im Behälter verblieb.

Die Rettungsinsel war unsachgemäß angebracht und entsprach nicht der Anbringung nach der SIRI. Ein freies Aufschwimmen war nicht möglich. Die Rettungsinsel hätte ausgelöst, wenn die Reißleine vollständig gezogen worden wäre.

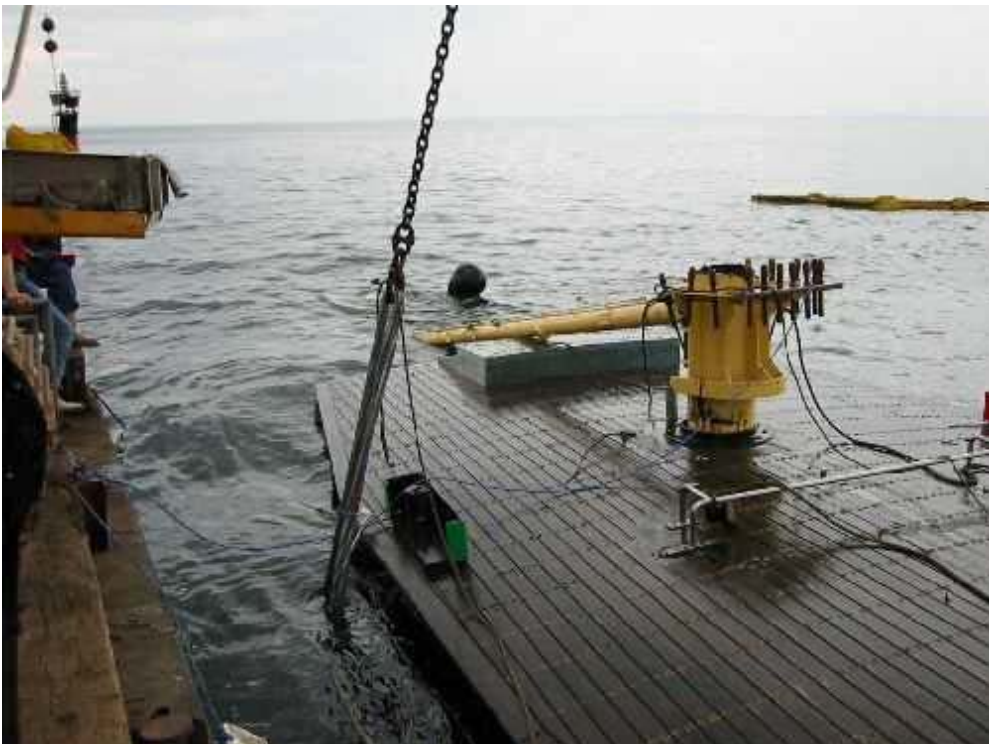
Abbildung 17, Bergung

Vor dem Heben der GOTLAND wurden Großmast und Schonermast unter Wasser abgebrannt. (s. Abb. 17). Beide Masten wurden entsorgt. Bei der Besichtigung der BSU am 4. März 2003 waren nur noch der Maststumpf vom Großmast, im Aufbau vorhanden, und Teile des Schonermastes aufzufinden.

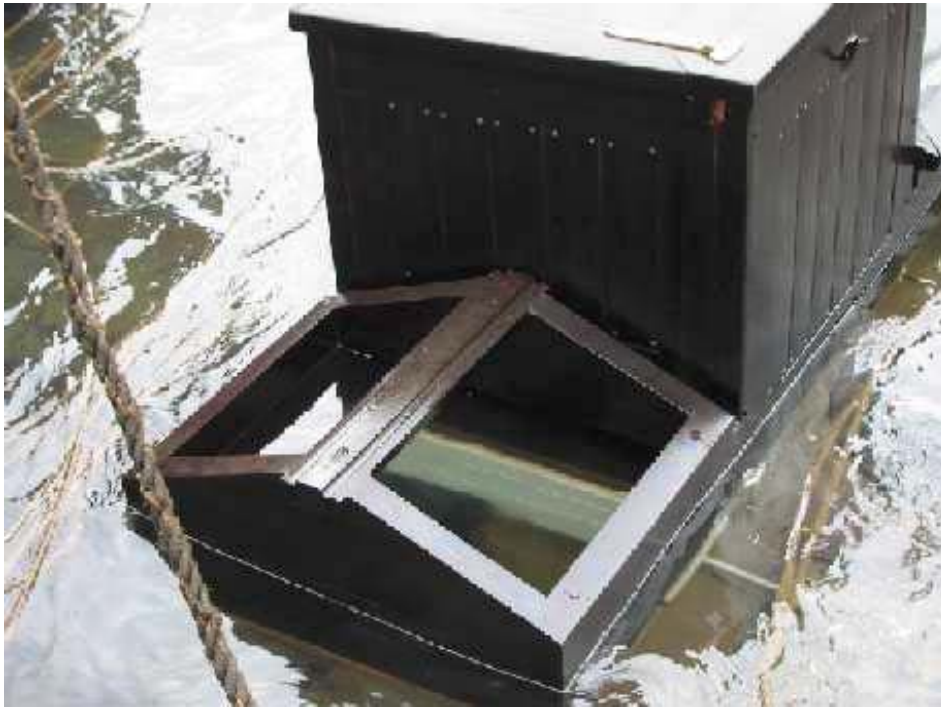
Abbildung 18, Skylight AK Schonermast ohne Deckel

Auf dem Hauptdeck AK Schonermast fehlte der Stb. Skylight-Deckel (s. Abb. 18). Die Skylight-Deckel VK Ruderhaus lagen lose auf (s. Abb. 19).

Der Verschlusszustand war entgegen dem Gutachten technisch nicht herzustellen. Die Decksöffnungen (Skylights) VK Ruderhaus Bb. und Stb., und AK Schonermast Bb. und Stb. hatten keine Gummidichtungen und keine Vorreiber oder andere gleichwertige Vorrichtungen, um einen seefesten Verschlusszustand analog zum Freibordabkommen von 1966 Regel 18 in Verbindung mit Regel 12 Abs. 1 herzustellen. Die Sülhöhen der Skylights waren sehr niedrig angesetzt.
