Summarischer  
Untersuchungsbericht  
63/03

**Schwerer Seeunfall:**  
**Kollision**

**Fahrgastschiff „SPIEKEROOG II“**  
**mit**  
**dem Emssperrwerk Gandersum**

am 7. März 2003

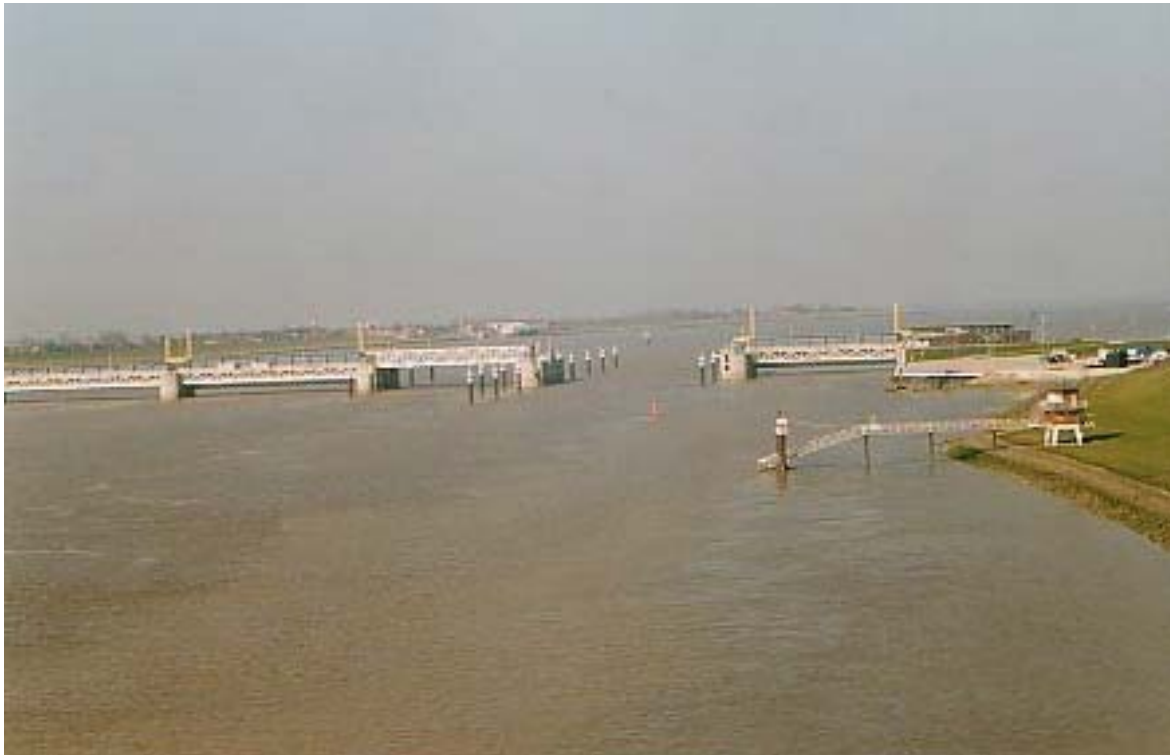
Am Sperrwerk wurde u.a. das Geländer und der Unterteil der Brücke über der BSÖ und das bewegliche Element der Durchfahrt beschädigt.

**Abbildung 5: Sperrwerk**

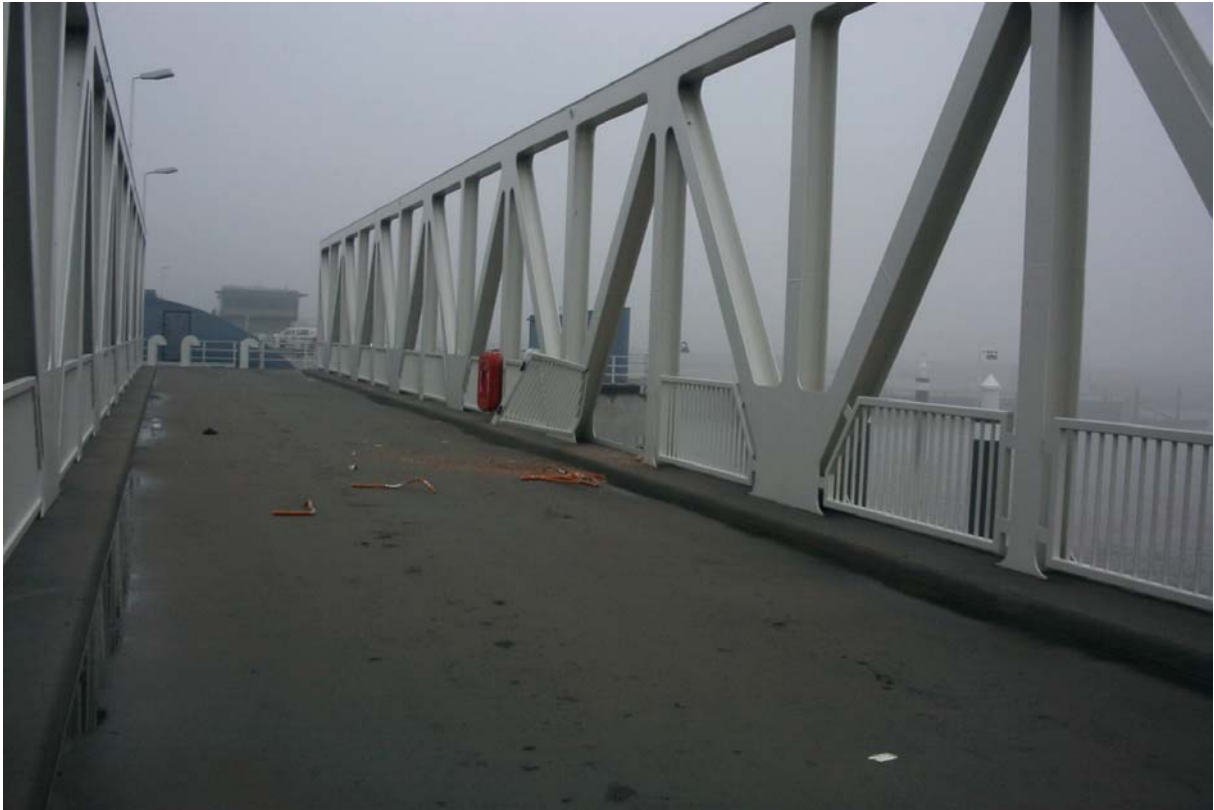
**Abbildung 6: Schaden am Sperrwerk**

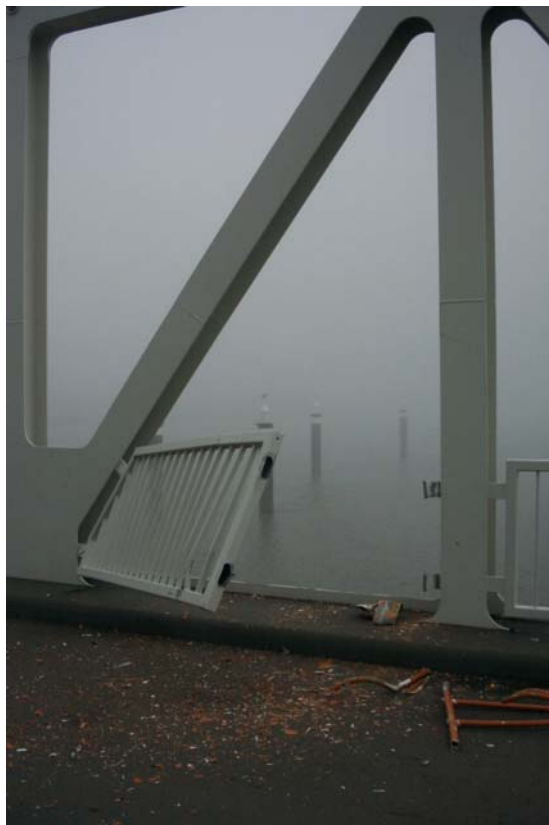
**Abbildung 7: Detaillierter Schaden am Sperrwerk**

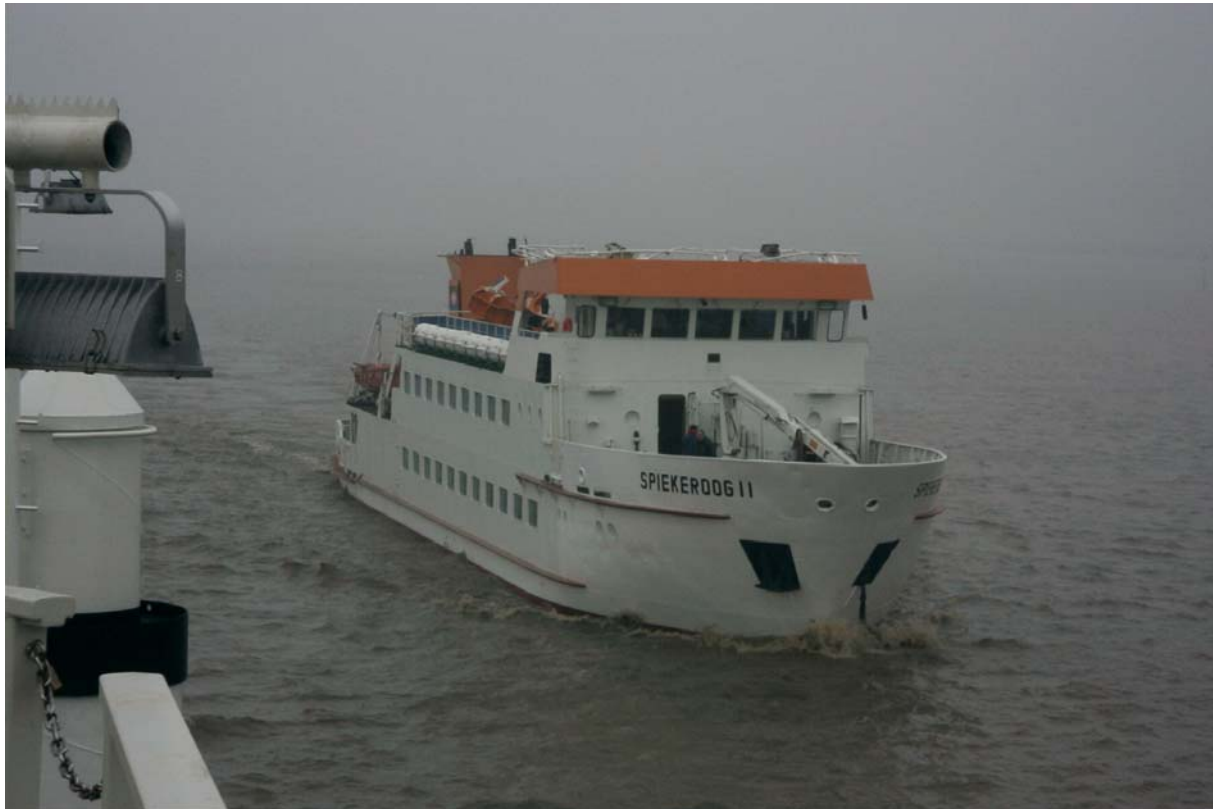
Am FGMS SPIEKEROOG II entstanden erhebliche Sachschäden dadurch, dass der Radarmast vom Peildeck abgerissen wurde und auf das Oberdeck stürzte. Hierdurch wurden u.a. die sechs Rettungsinseln, die Radaranlagen, Sitzbänke sowie die Navigations- und Beleuchtungseinrichtung beschädigt. Es entstanden Risse und Löcher auf dem Peildeck. Des Weiteren wurden am Schornstein mehrere Rohre verbogen.

**Abbildung 8: Schaden am FGMS von vorn**

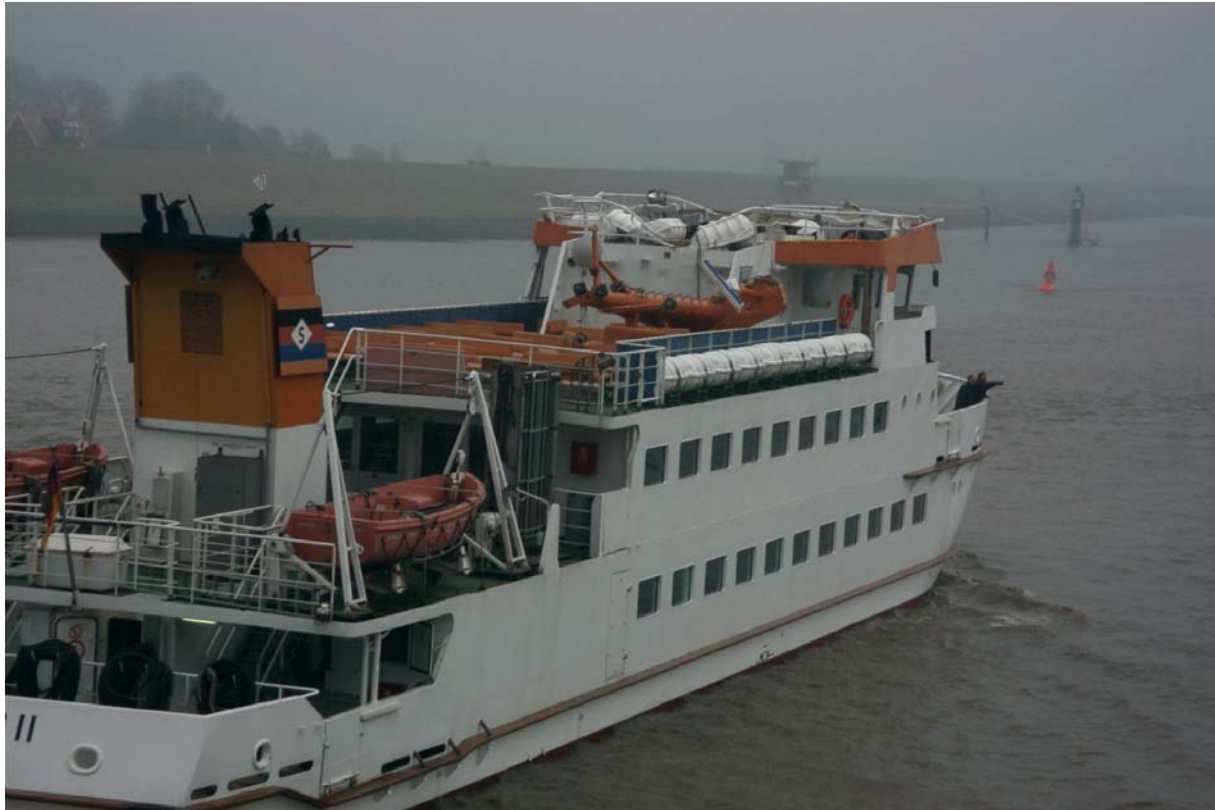
**Abbildung 9: Schaden am FGMS von achtern**

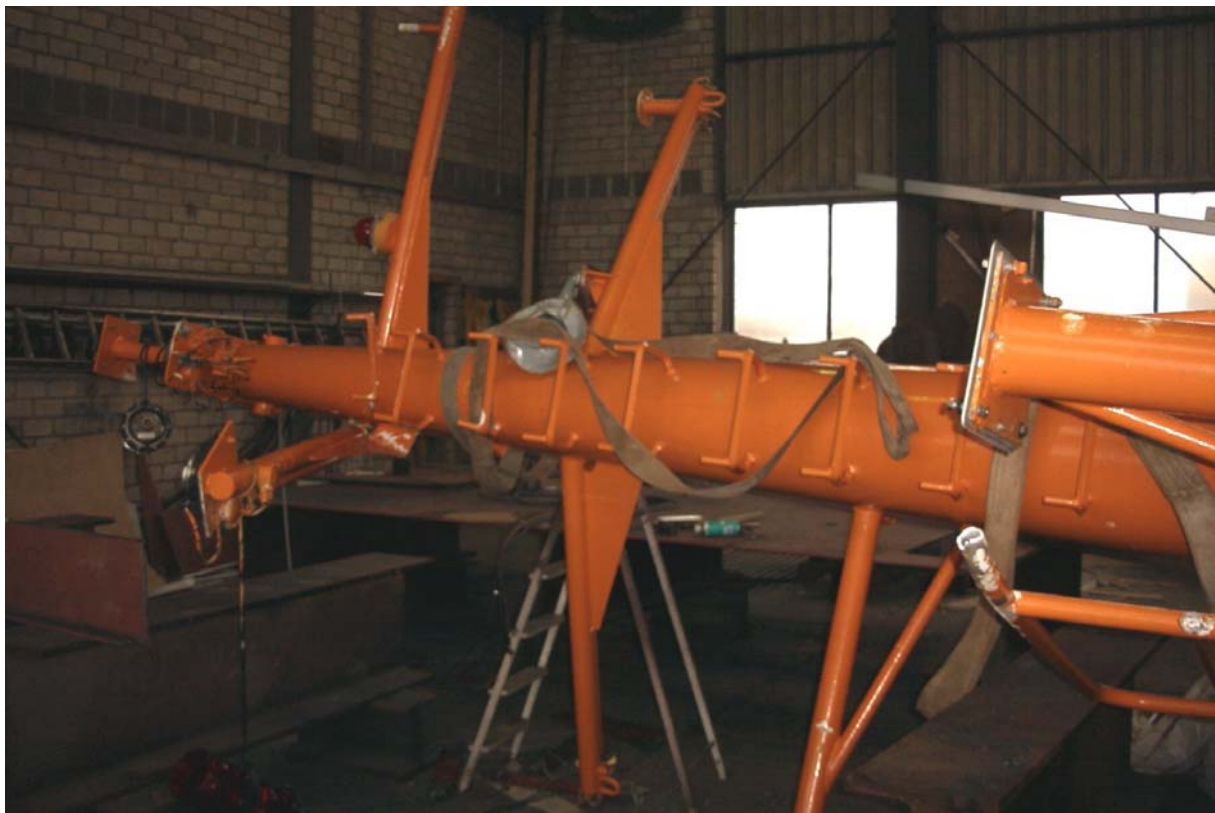
**Abbildung 10: Schäden am Radarmast**
