**Bundesstelle für Seeunfalluntersuchung**  
**Federal Bureau of Maritime Casualty Investigation**  
Bundesoberbehörde im Geschäftsbereich des Bundesministeriums  
für Verkehr, Bau- und Wohnungswesen

**Untersuchungsbericht**  
**75/02**

**Sehr schwerer Seeunfall:**  
**Untergang MY „TAUCHER“**

**am 7. September 2002**  
**in der Mecklenburger Bucht**

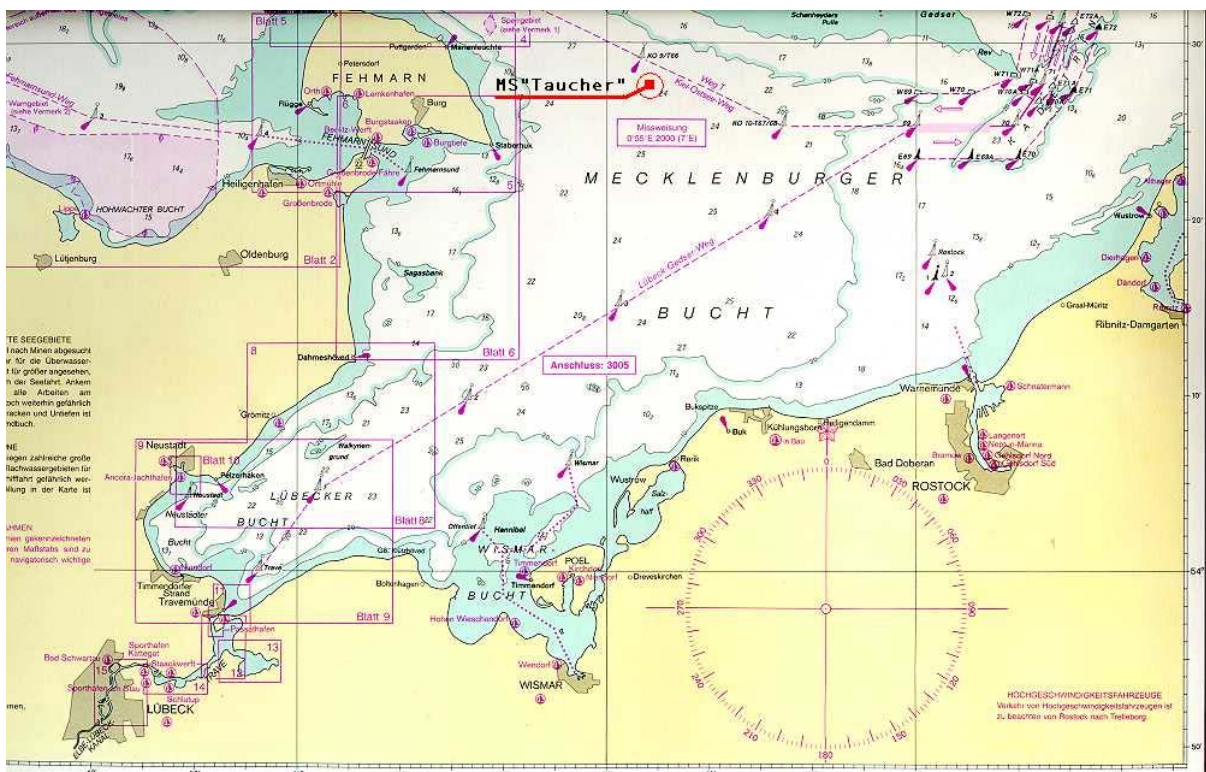
**Abbildung 1: Unfallposition**

**Art des Ereignisses:** Sehr schwerer Seeunfall, hier Untergang mit Totalverlust  
**Datum:** 7. September 2002  
**Ort:** Position 54°28,1' N 011°33,3' E  
**Wetterverhältnisse:** Wind: S 4 Bft, Seegang: 3, Wellenhöhe bis 1 m / Sicht: 8 sm

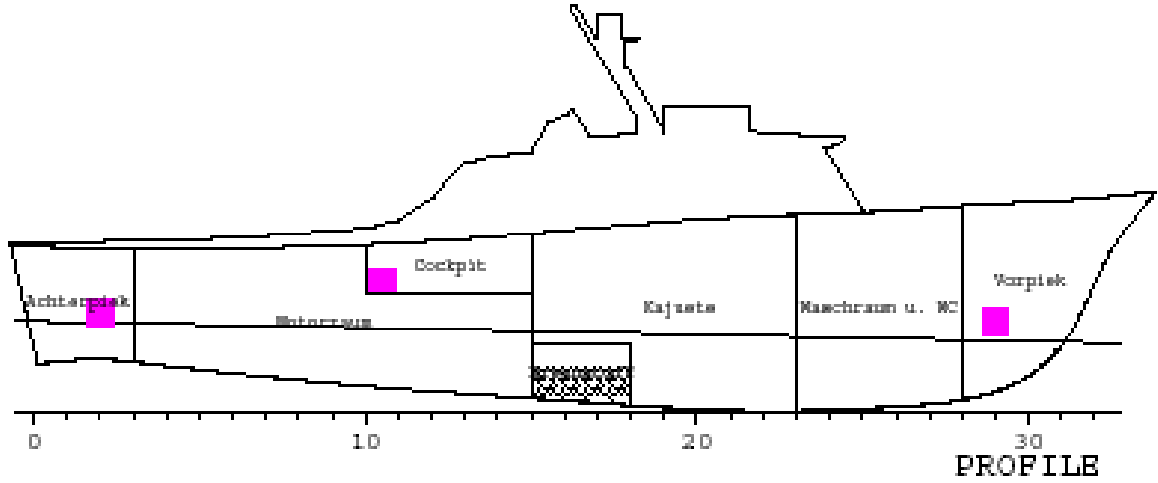
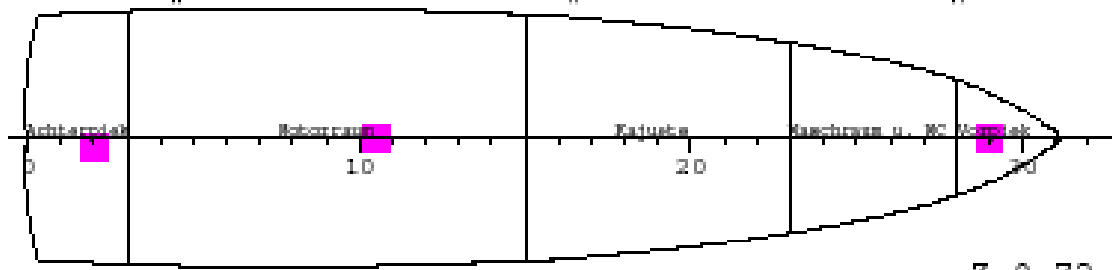
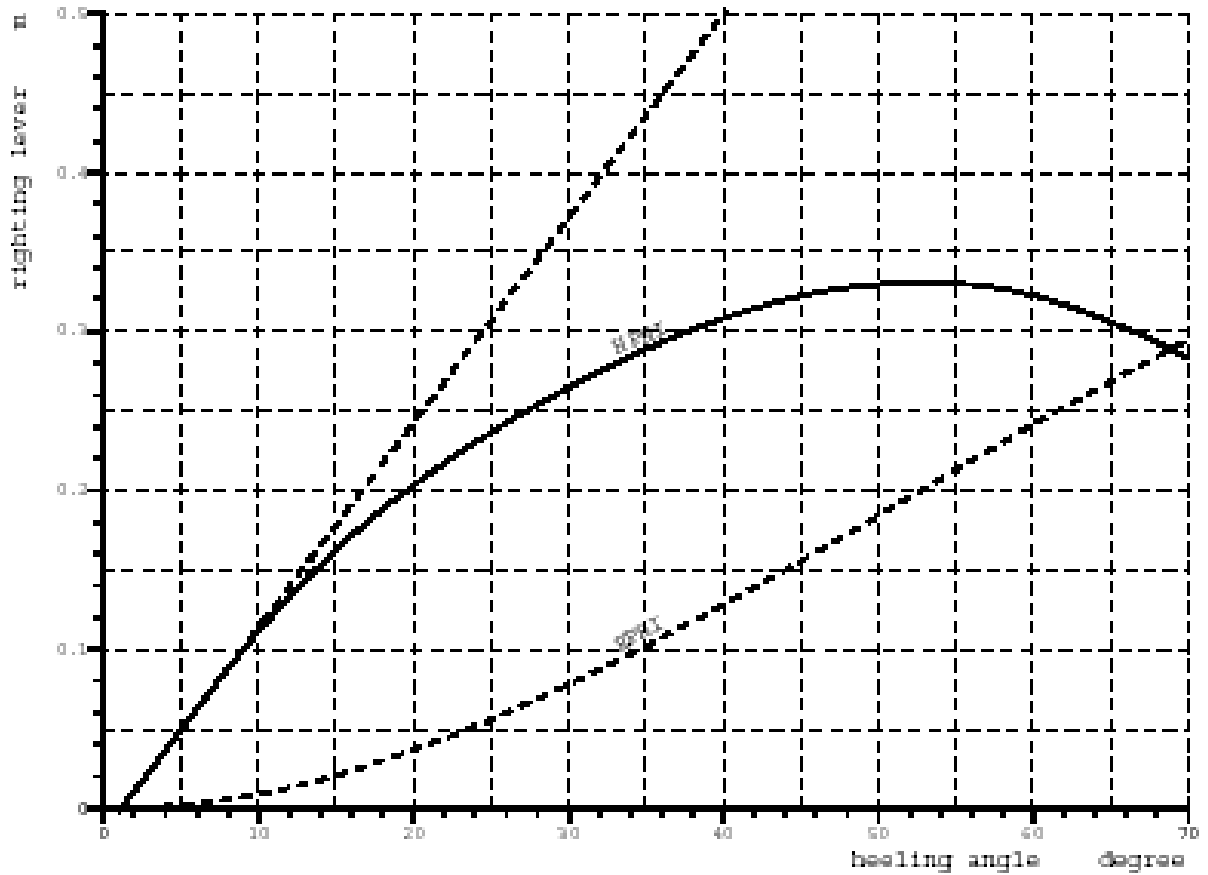
1.2 Cond. C20, Leeres Schiff n. Archiv-Photo

Draught moulded	0.802 m	MM	1.82 m
Trim	-0.195 m	KG	1.07 m
Heel, PS=+	-1.2 deg		
TA	0.900 m	GMD	0.75 m
TF	0.705 m	GMCORR	-0.01 m
Trimming moment	-3 tcm	GM	0.74 m

RCR	TEXT	REQ	ACTIV UNIT	STAT
AREA0.055	Area > 0.055 mrad up to 30 deg	0.055	0.078 mrad	OK
MINGMD.35	Min. GM > 0.35m	0.350	0.738 m	OK
RANGE60	pos. range of stability > 0.6m	60.000	68.840 deg	OK
DFLOOD	keine Niederflutung durch Geff.	0.000	0.376 m	OK

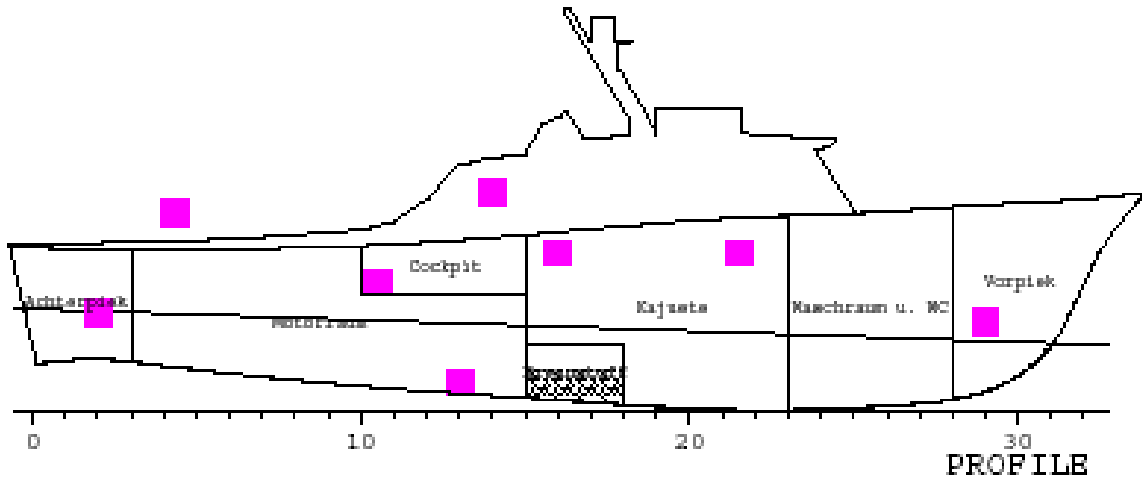
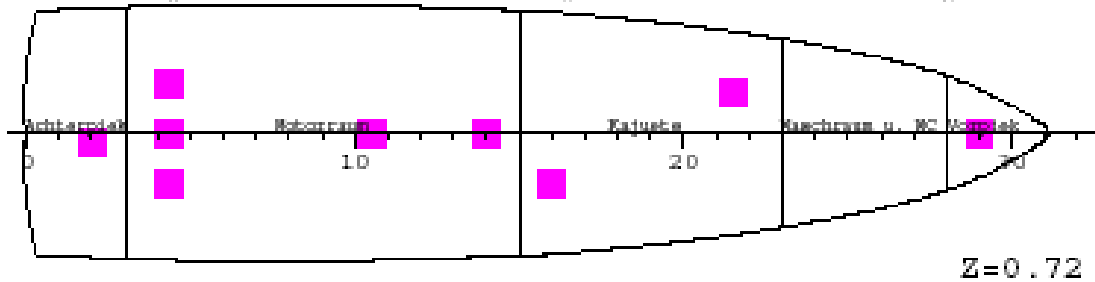
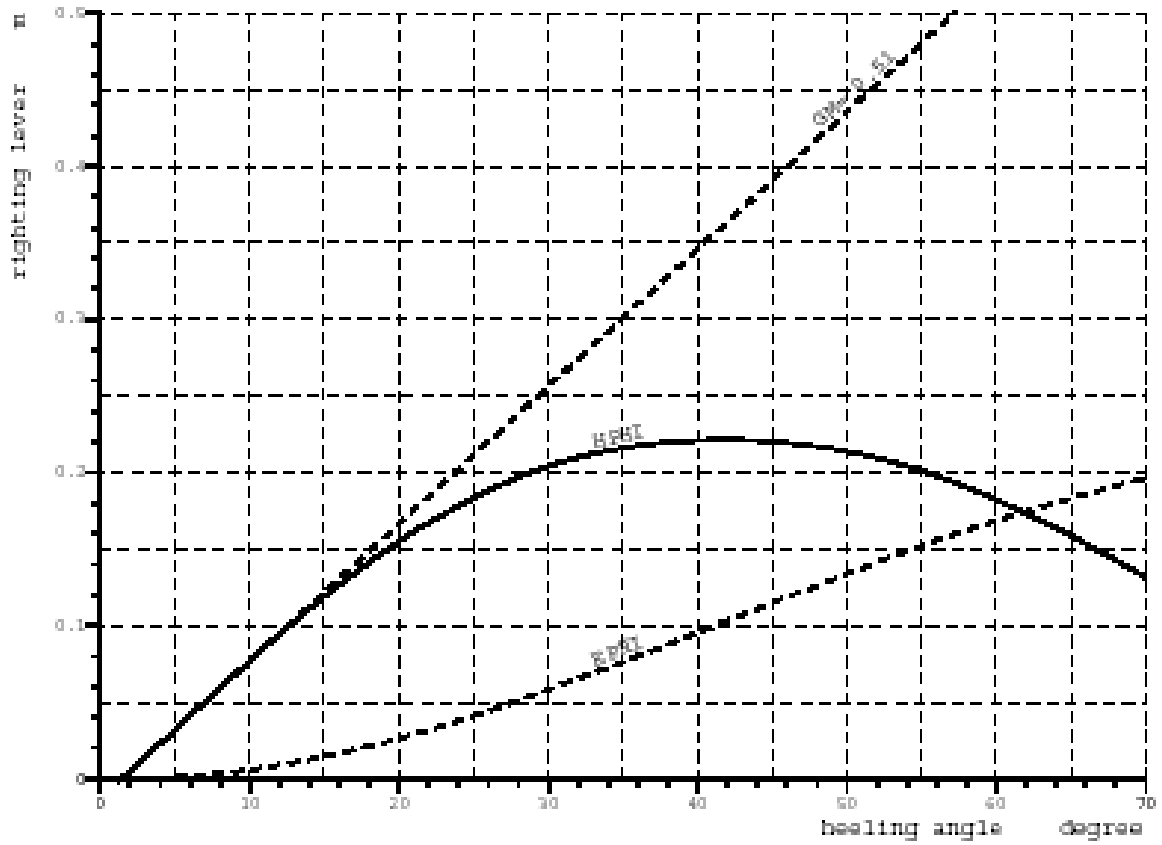
1.3 Cond. C21, 12 Pers. an Bord, LSW nach Photo

Draught moulded	0.860 m	KM	1.72 m
Trim	-0.323 m	KG	1.19 m
Heel, PS=+	-1.4 deg		
TA	1.021 m	GMD	0.52 m
TF	0.698 m	GMCORR	-0.01 m
Trimming moment	-5 tonn	GM	0.51 m

RCR	TEXT	REQ	ACTV UNIT	STAT
AREA0.055	Area > 0.055 mrad up to 30 deg	0.055	0.058 mrad	OK
MINGMD.35	Min. GM > 0.35m	0.350	0.514 m	OK
RANGR60	pos. range of stability > 0.6m	60.000	68.568 deg	OK
DFLOOD	keine Niederflutung durch Off.	0.000	0.310 m	OK

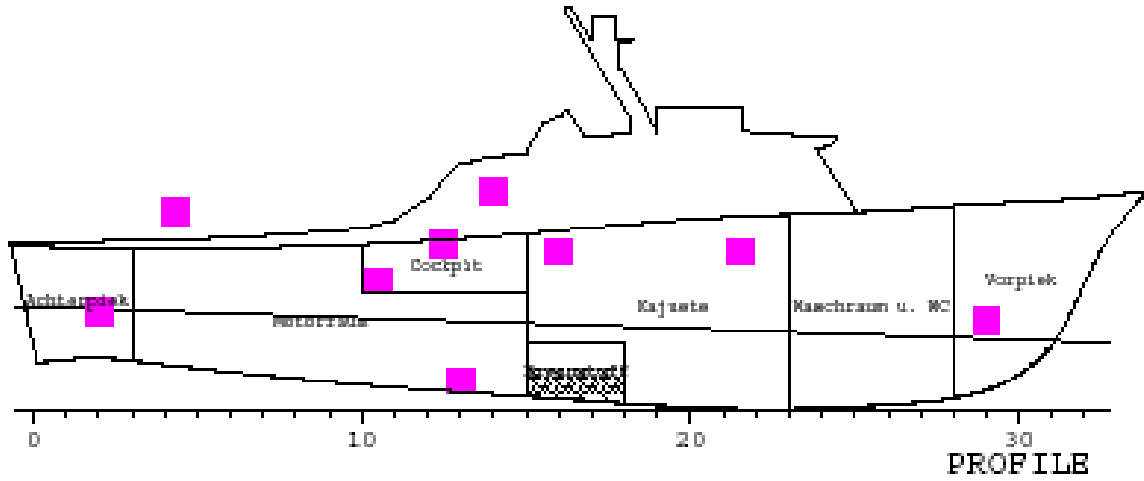
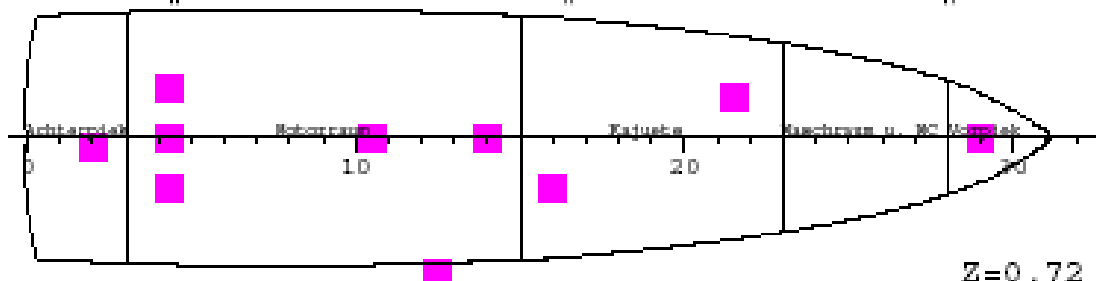
1.4 Cond. C22, 12 Pers. an Bord, LSW n. Photo, Ankerkraft 0.25t

Leinenlänge von 40 m und der Wassertiefe von 25 m zu 800 kg. Wenn man langsame Fahrt mit 30 % Leistung annimmt ergibt sich eine vertikale Kraft von 250 kg, die zu einem Krängungswinkel von  $5,2^\circ$  führt. (Anlage Ladefall C22).

Die Maschinenraumabluft Öffnungen liegen dabei noch 230 mm über der glatten Wasseroberfläche. Der Freibord zum Cockpit beträgt dann noch ca. 560 mm.

Draught moulded	0.865 m	KM	1.71 m
Trim	-0.328 m	KC	1.21 m
Heel, PS=+	-5.2 deg		
TA	1.029 m	GMD	0.50 m
TF	0.701 m	GMCORR	-0.01 m
Trimming moment	-5 tonm	GM	0.49 m

RCR	TEXT	REQ	ACTV UNIT	STAT
AREA0.055	Area > 0.055 mrad up to 30 deg	0.055	0.042 mrad	NOT MET
MINGMD.35	Min. GM > 0.35m	0.350	0.492 m	OK
RANGE60	pos. range of stability > 0.6m	60.000	64.836 deg	OK
DFLOOD	keine Niederflutung durch Coff.	0.000	0.231 m	OK
