**Bundesstelle für Seeunfalluntersuchung**  
**Federal Bureau of Maritime Casualty Investigation**  
Bundesoberbehörde im Geschäftsbereich des Bundesministeriums  
für Verkehr, Bau- und Wohnungswesen

## Untersuchungsbericht 5/04

**Kohlenmonoxidvergiftung  
zweier Besatzungsmitglieder  
auf TMS SEATURBOT  
am 3. Januar 2004  
in Milford Haven (UK)**

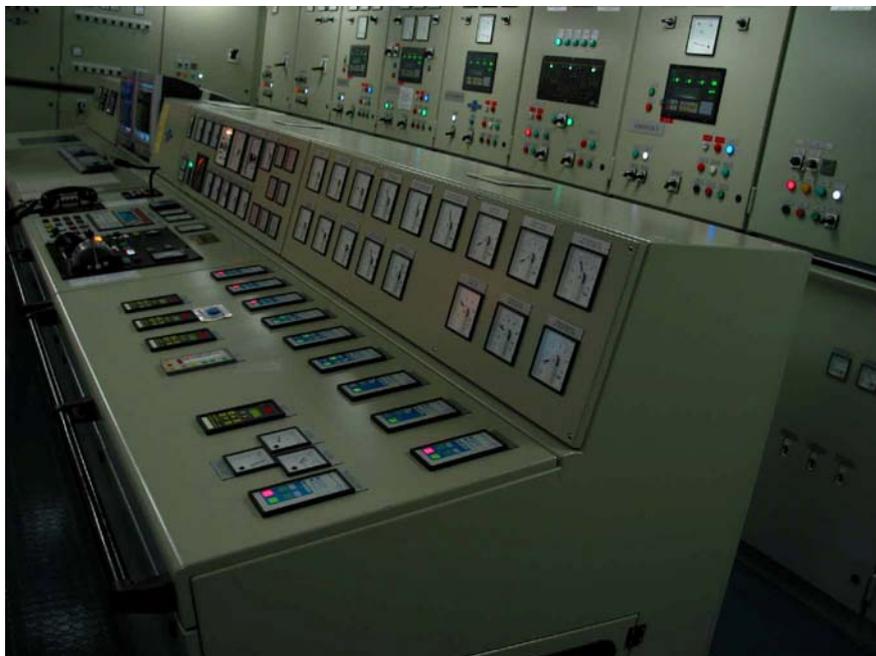
Abbildung 4: MKR

Um 09:45 Uhr wurde der 2. Ing. bewusstlos und vom alarmierten Rettungstrupp mit einer Trage vor den MKR (s. Abb. 4) gebracht, wo er sein Bewusstsein wiedererlangte. Die landseitige Ambulanz traf um 09:55 Uhr ein, versorgte den Verletzten mit dem anwesenden 2. Offizier mit Sauerstoff und transportierte ihn ins Withybush General Hospital nach Haverfordwest. Nach einer Pause wurden um 10:20 Uhr die Wartungsarbeiten im Separatorenraum fortgesetzt. Um 10:40 Uhr wurde die Fachkraft Maschine im Separatorenraum bewusstlos aufgefunden und auf das erste Deck gebracht, wo sie wieder zu sich kam und dann um 10:55 Uhr in dasselbe Krankenhaus transportiert wurde.

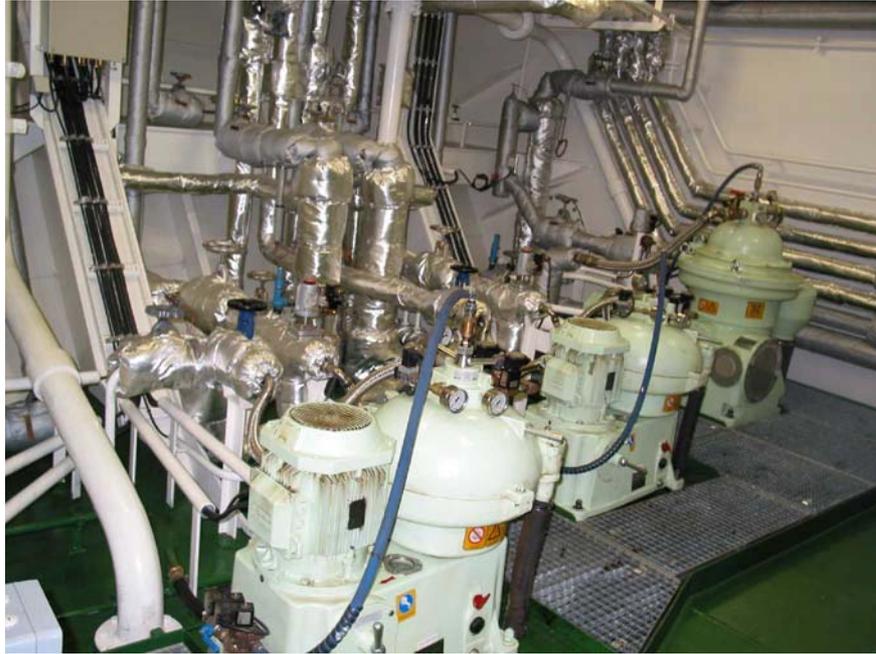
Abbildung 5: Separatorenraum

Zum Unfallzeitpunkt wurde der Schmierölseparator gewartet. Der Schmierölseparator befindet sich in der Nähe eines absperrbaren Zuluftkanals. Anstatt den Zuluftkanal zu schließen, um nicht im Zuluftstrom zu arbeiten, wurden die Maschinenraumlüfter abgestellt. Dadurch konnte der Maschinenraum und Separatorenraum nicht mehr ausreichend belüftet werden. Die Leistung der Maschinenraumlüfter hätte möglicherweise ausgereicht, um die mit CO kontaminierte Luft auf eine für den Menschen ungefährliche Konzentration zu reduzieren.

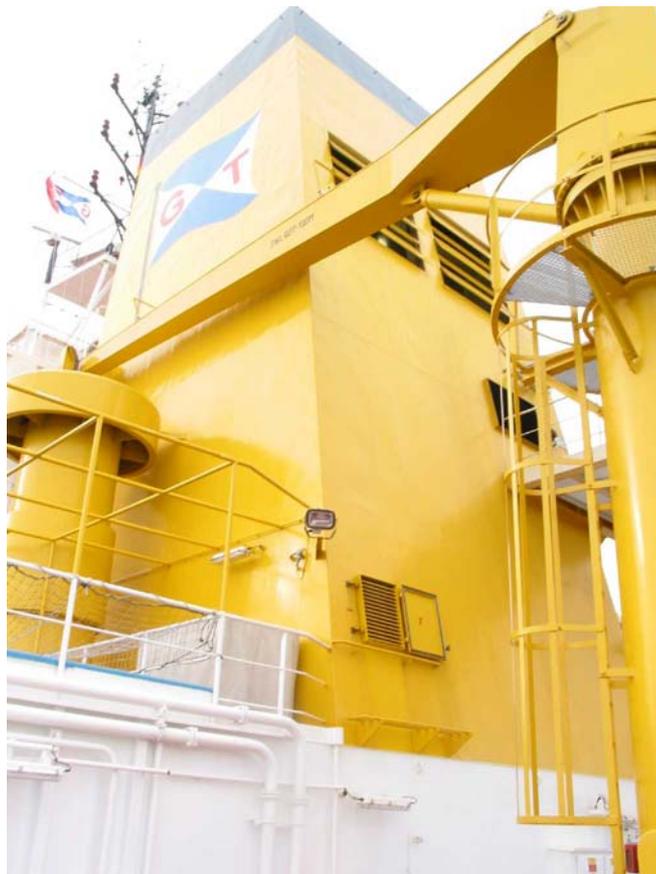
Abbildung 8: Schornstein AK

Inspektoren der Firma ChevTex und P&I-Club führten weitere Messungen mit einem portablen Messgerät für CO und H<sub>2</sub>S (Schwefelwasserstoff) am Schiff durch. Es wurde kein Leck in den Inertgasleitungen gefunden. An der AK Schornstein, wo der Atmosphärenaustritt der Inertgasanlage sitzt, wurden erhöhte CO-Konzentrationen von 125 ppm gemessen. Es wurde vermutet, dass das Gas über die Maschinenraumlüfter und den Lüfter im Separatorenraum (s. Abb. 7) transportiert worden ist. Das Auslassventil der Inertgasanlage öffnete wegen der niedrigen Löschrates häufig, obwohl die Inertgasanlage mit einem Minimum von erzeugtem Gas arbeitete. Das ausgetretene Gas hatte einen erhöhten CO-Anteil. Der Kapitän informierte bei einer Sicherheitsbesprechung alle Besatzungsmitglieder und gab spezielle Anweisungen an die Offiziere über die Konditionen, die zu dem Unfall führten, u.a. über Windverhältnisse, Löschrates, Positionen der Lüfterklappen (s. Abb. 8).

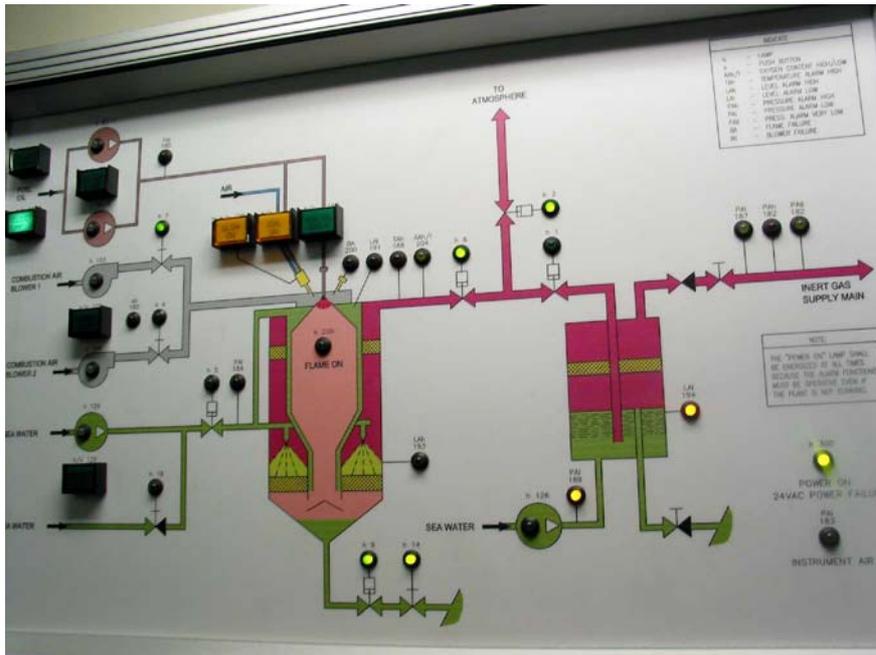
Abbildung 10: Schaltpult Inertgasanlage

Die zu inertisierenden Räume sind nach den GL Sondervorschriften für Tankschiffe mit Einrichtungen zur Drucküberwachung und Anschlüssen zur Kontrolle der Tankatmosphäre sowie mit geeigneten Über-/Unterdrucksicherungen auszurüsten. Geeignete Messgeräte für die Messung von Sauerstoff und Kohlenwasserstoffgasen und -dämpfen sind vorzusehen. Mit dieser Ausrüstung wurde die fehlerhafte Verbrennung mit den erhöhten CO-Anteilen bzw. die Leckage der Kühlleitung im Brennraum der Inertgasanlage nicht erkannt (s. Abb. 10 u. 11).

Als zusätzliche Maßnahmen sollten am Schaltpult der Inertgasanlage (s. Abb. 10) ein Schild angebracht werden, dass die Inertgasanlage nur betrieben werden darf, wenn mindestens ein Maschinenraumlüfter auf „Drücken“ läuft sowie ein Schaltzustand realisiert werden, der keinen anderen Betrieb zulässt.

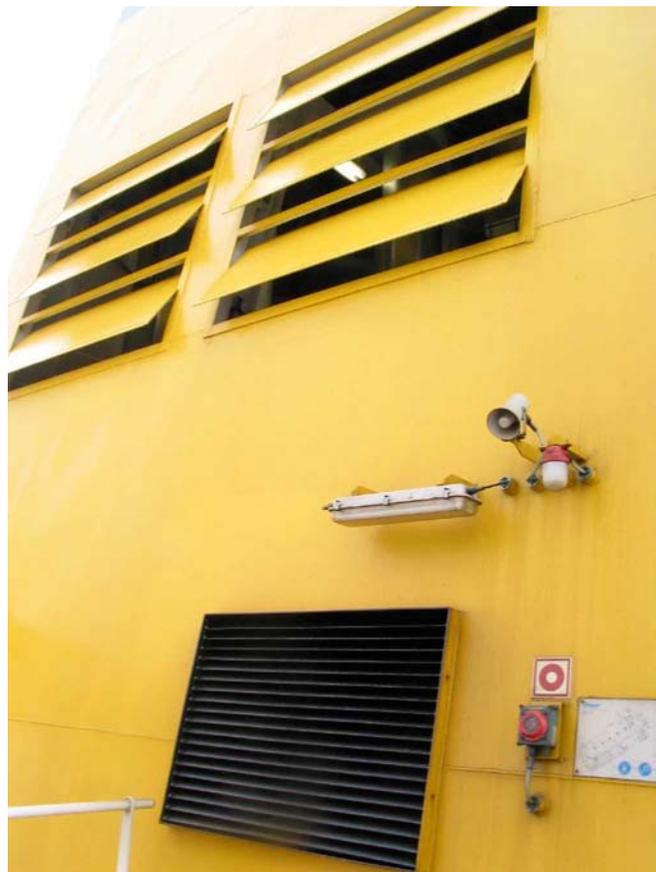
Abbildung 12: I.G.-Austritt u. Jalousie

Nach Inspektion und Reparatur der Inertgasanlage der SEATURBOT war durch das Bordkommando festgestellt worden, dass die Ursache für den erhöhten CO-Gehalt in der Atmosphäre und im Maschinenraum Wasser im Brennraum der Inertgasanlage gewesen war. Das Wasser bewirkte eine unvollkommene Verbrennung und einen Anstieg des CO-Gehaltes im Inertgas bei einem gleichbleibenden O<sub>2</sub>-Gehalt von 3 % (s. Abb. 11). Das Ausschalten des Maschinenraumlüfters zum Unfallzeitpunkt bewirkte, dass die Hilfsaggregate im Hafenbetrieb Außenluft über die Jalousien AK Schornstein ansaugten (s. Abb. 12), die mit erhöhtem CO-Anteil vermischt war.

An Bb. und Stb.-Seite des Schornsteins befinden sich die Maschinenraumlüfter (s. Abb. 14). Der Atmosphärenaustritt der Inertgasanlage befindet sich unterhalb der Jalousien (s. Abb. 12). Der Lufteintritt für die Klimaanlage der Wohnräume befindet sich Bb.-Seite Aufbauten (s. Abb. 15). Achterkante Aufbauten im Mittschiffsbereich befinden sich die Lüfterklappen für Kombüse (s. Abb. 16), Wäscherei, und Sanitäranlagen. OK Schornstein (s. Abb. 17) befinden sich die Atmosphärenaustritte für die Hauptmaschine, Hilfsdiesel und Kesselanlage. Die Inertgasleitung (s. Abb. 18 u. 15) führt an Bb.-Seite Aufbauten unterhalb der Zuluft für die Klimaanlage nach vorne zu den Tanks.

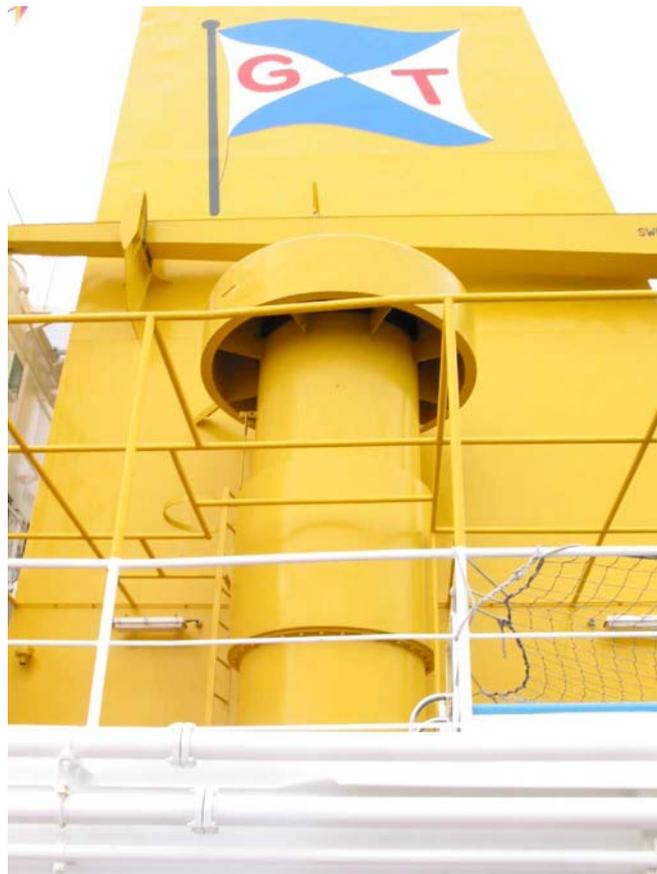
Abbildung 14: Bb.-Maschinenraum Lüfter

Durch die ausgeschalteten Maschinenraumlüfter und den dadurch erzeugten Unterdruck im Maschinenraum konnten CO-Gase, die von Verbrennungsmaschinen (Hilfsdiesel, Kessel, Inertgasanlage) in die Atmosphäre emittiert wurden, in den Separatorenraum zurück gelangen. Dies war unfallursächlich für die CO-Vergiftungen der beiden Besatzungsmitglieder.

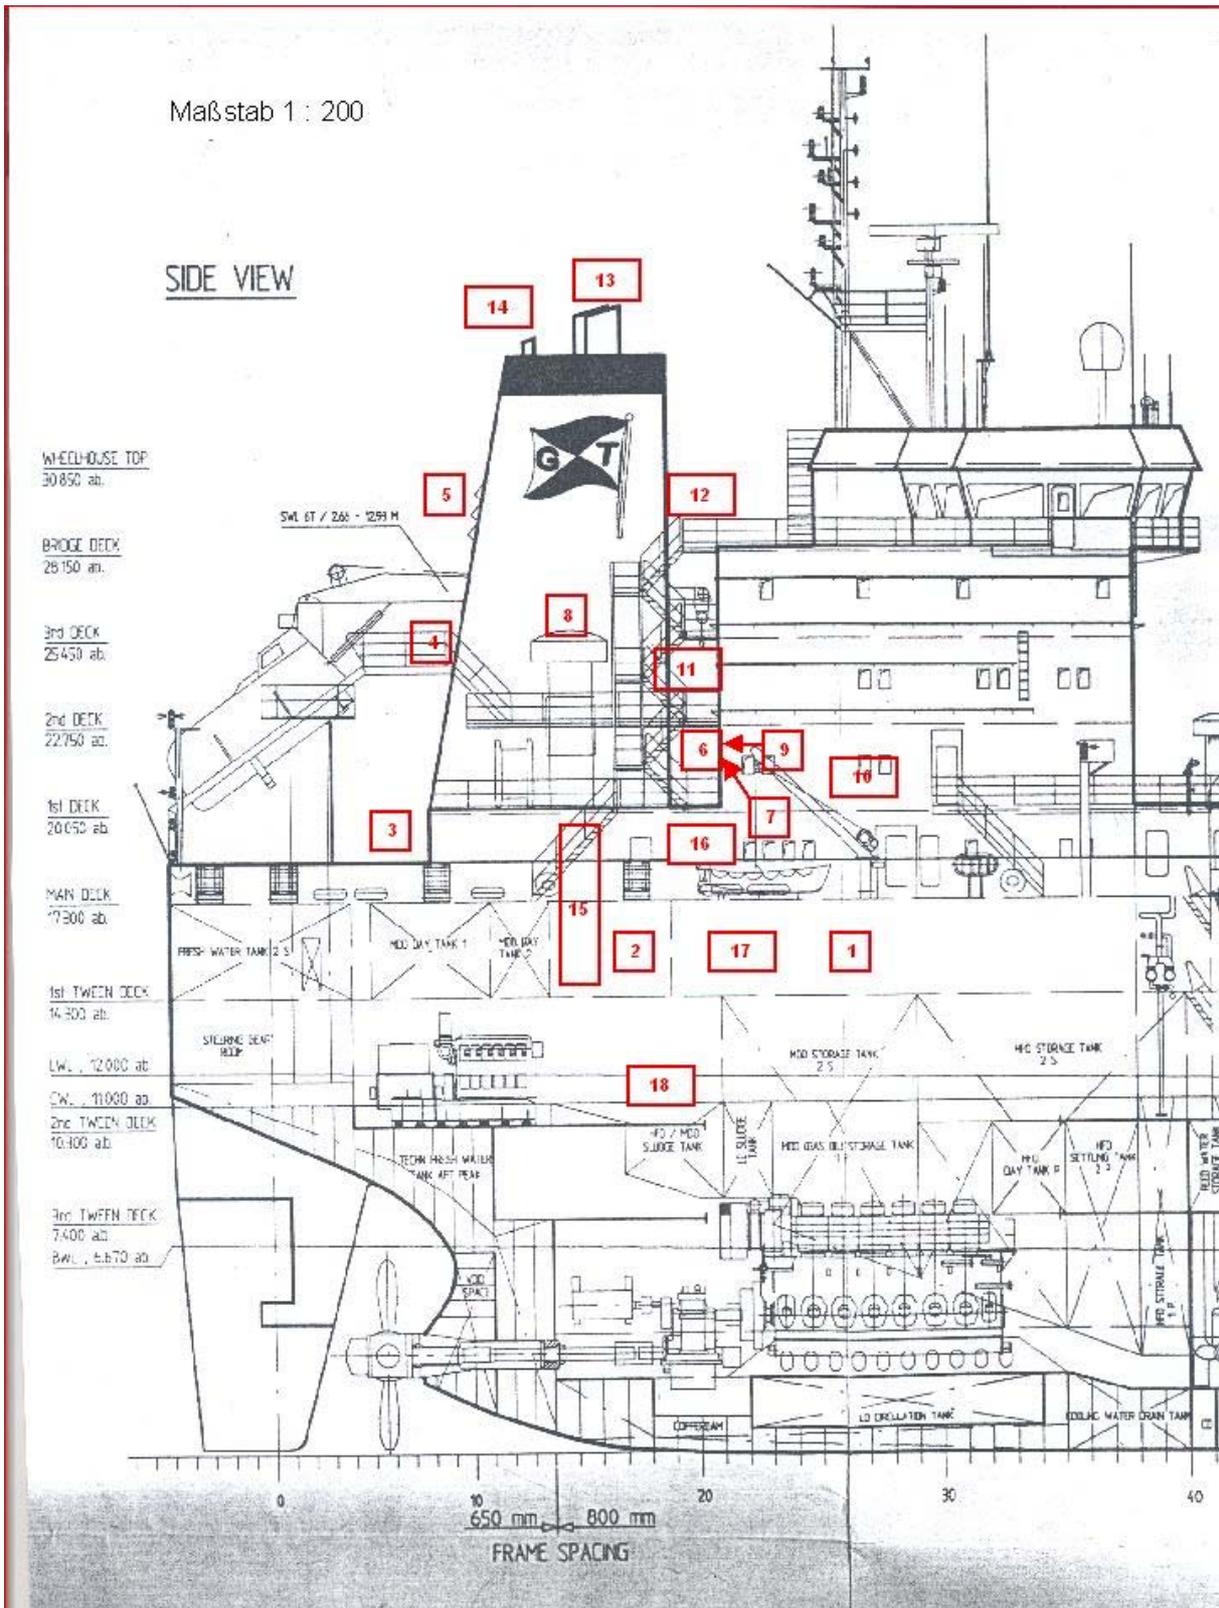
Abbildung 19: Seitenriss Aufbauten

Abb. 19 zeigt einen Seitenriss über die Luftein- und -austritte im Bereich der Aufbauten auf der SEATURBOT und den drei baugleichen Schwesterschiffen sowie die Lage des Maschinenkontrollraums, der Inertgasanlage, der Proviant- und Kühlräume, Kombüse und des Separatorenraumes. Die Belüftungssysteme vom Maschinenraum, Wohnraum und Kombüse sind voneinander getrennt.

Abgasen anderer Verbrennungsmaschinen. Neben dem als unfallursächlich erkannten nicht bestimmungsgemäßen Betrieb der Maschinenraumlüftung sowie der unfallbegünstigenden Wetterlage, ist auch das Schiffsdesign insoweit als unfallbegünstigend zu erachten.

Im Schiffsdesign und der Planprüfung sollten Werften, See-BG und Klassifikationsgesellschaften durch die Anwendung besserer Methoden der Risikoanalyse Schwachstellen erkennen, um schon im Entwurf Gefahrenquellen sichtbar zu machen und sie konstruktiv zu minimieren.
