Untersuchungsbericht 122/04

1. November 2004

Sehr schwerer Seeunfall

**Überbordgehen des Bootsführers
von Bord der SY RENI
am 31. Mai 2004
in der Mecklenburger Bucht
südöstlich von Fehmarn**

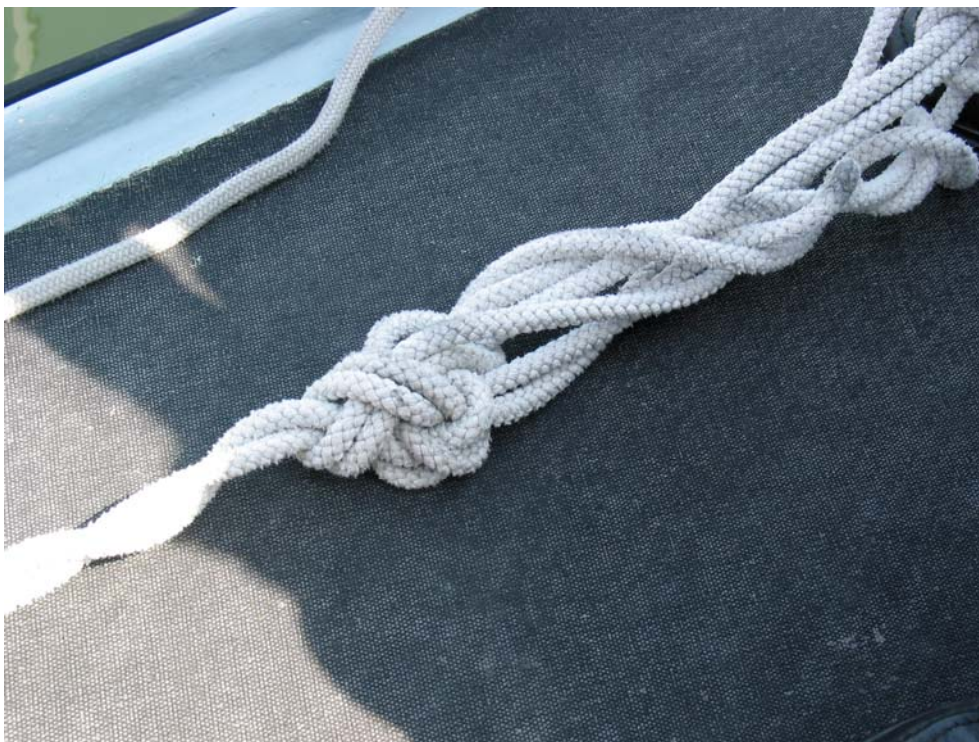
Abbildung 3: Vertörnte Fockschot

Der Mast hat eine Höhe von ca. 8,0 m. Das Vorsegel besteht aus einer ca. 10,5 m² großen Rollfockanlage und das Großsegel hat ebenfalls die Größe von ca. 10,5 m². Das Vorsegel war zusammengerollt, die Ausholleine des Vorsegels war zum Teil auf der Trommel der Rollfockanlage und lag zum Teil lose an Deck.

Die Bb.-Schot war um die Stb.-Schot herumgetörnt (verdreht) und die gesamte Schot war sehr steif und vertörnt. Diese Schoten waren nicht im Schotblock gesichert.

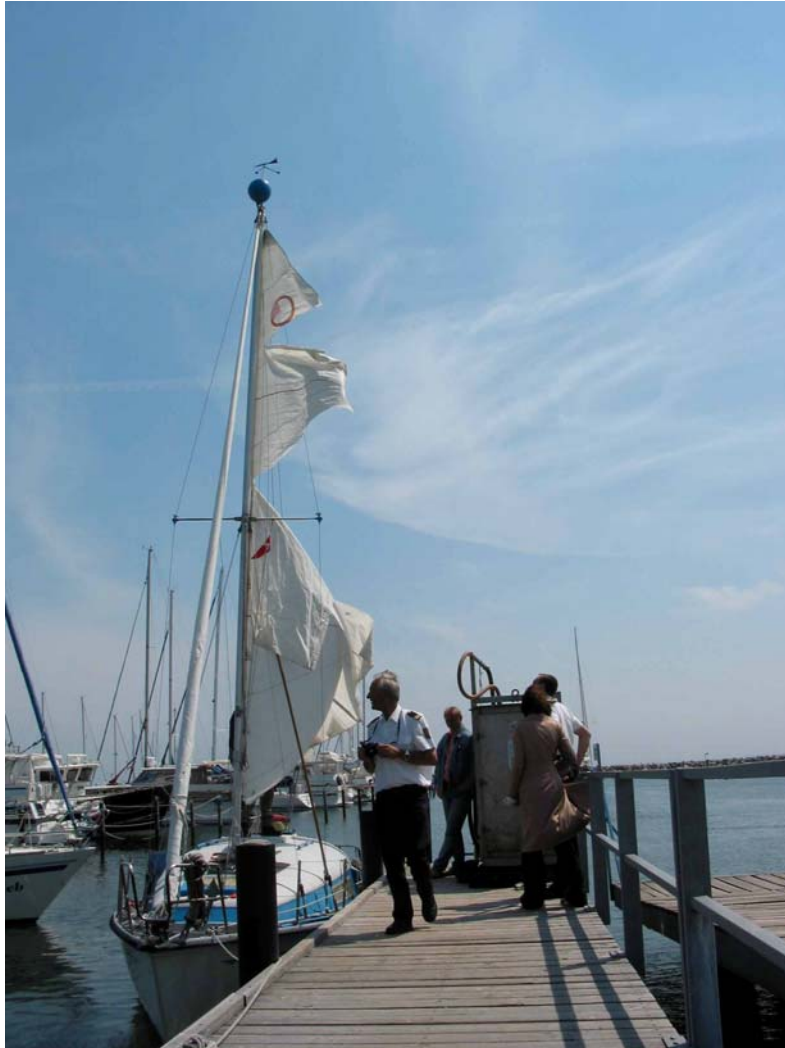
Abbildung 4: Zerrissenes Großsegel

Das Großsegel war aus den Lieken herausgerissen, die Rutscher hingen daneben und das Segel war mehrmals ein- bzw. durchgerissen, lediglich der das Vorliek verstärkende, angenähte Tampen war noch auf ganzer Länge vorhanden. Reste vom Großsegel befanden sich am achteren Bb.-Unterwant und an der Flaggenleine an Bb.-Seite. Die Großschot war angeschlagen und der Schotblock auf dem Traveller mittschiffs fest fixiert. Die Curryklemme der Großschot war defekt.

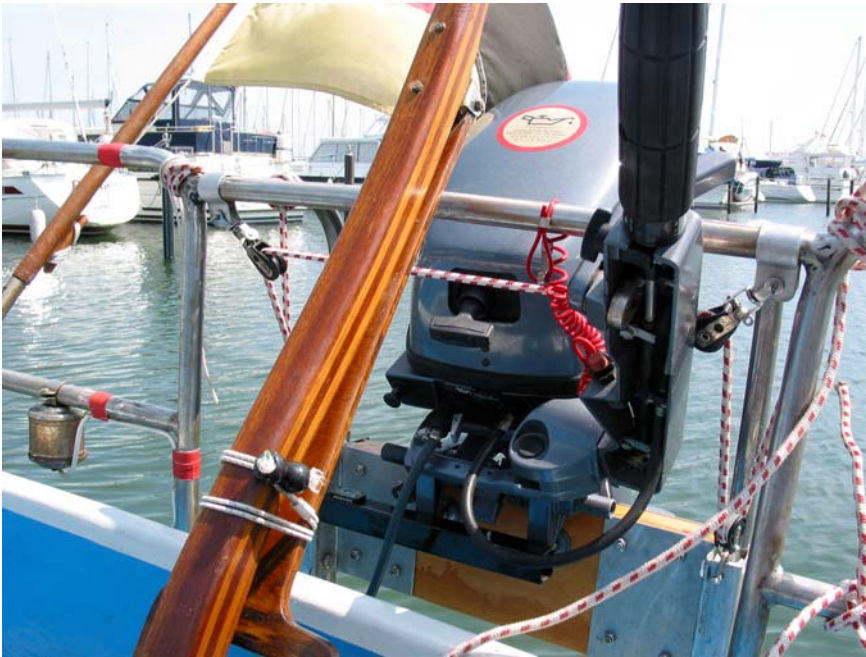
Abbildung 5: Motor in oberer Stellung

Als Antrieb hatte das Fahrzeug einen Yamaha-Außenborder mit 8 PS bzw. 5,9 kW, 4-Takt, Kurzschaft, der auf einer Laufschiene, gesichert mit zwei Webeleinenstegen, am Heck heruntergelassen werden konnte. Der Motor, Baujahr 2000, Modell 2001, war seit zwei Jahren an Bord und gegen eine Einbaumaschine ausgetauscht worden. Ein zu $\frac{3}{4}$ gefüllter 25 l Tank zum Außenborder war unter dem Cockpit verstaut, und der Außenborder war nur mit einem normalen Handzug zu starten.

Nach Ziehen eines Chokes und entsprechendem Vorpumpen des Treibstoffes sprang der Außenborder beim zweiten Mal Anreißen sofort an und lief ohne Probleme rund. Danach wurde ohne viel Kraftaufwand der Motor zu Wasser gelassen.

Ein "Mann-über-Bord"-Manöver ist auf der SY RENI nicht geübt worden. Der funktionsbereite Außenbordmotor ist bei den „Mann-über-Bord“- Manövern nicht benutzt worden.

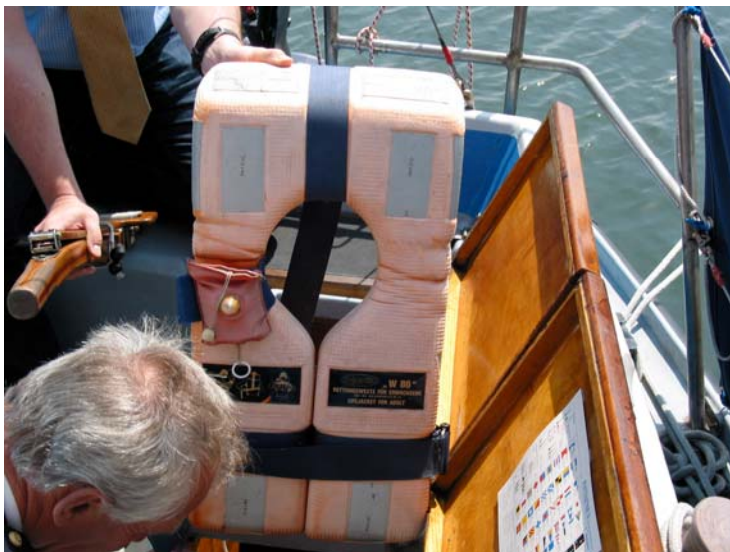
Abbildung 6: Feststoffweste

Unter Deck waren an Bb.-Seite unter der Koje zwei neuere Feststoff-Rettungswesten des Typs Seepilz D 86 mit funktionierender Notlampe verstaut. Eine ältere Weste des gleichen Typs befand sich in der Backskiste im Cockpit außen auf der Bb.-Seite.

Die in der Backskiste im Cockpit liegende Feststoff Rettungsweste / Rettungskragen ist dem im Wasser Schwimmenden nicht zugeworfen worden. Schwimmende Rettungskörper sollten der im Wasser treibenden Person umgehend zugeworfen werden. Neben der Schwimmhilfe für den Verunglückten hätte diese Maßnahme zusätzlich eine positive psychologische Wirkung gehabt und die Suche auch noch erleichtern können.

Der Aufbewahrungsort für die Rettungs- und Seenotmittel sollte allen Besatzungsmitgliedern bekannt sein.

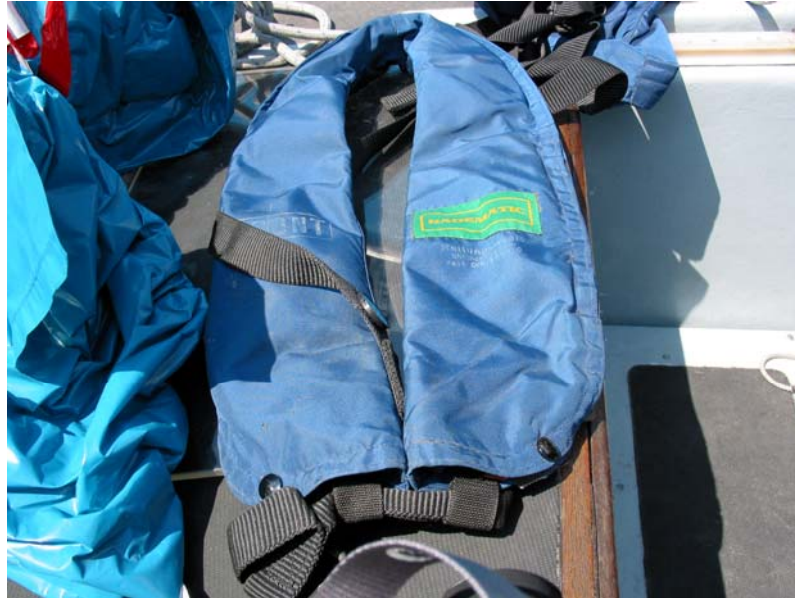
Abbildung 7: Automatikweste

Achtern unter der Stb.-Kojen wurden drei Automatikwesten vom Typ Kadematic, letzte Prüfung 1993, entdeckt. Diese Westen sahen sehr neuwertig und trotz des abgelaufenen Prüftermins noch gebrauchsfähig aus.

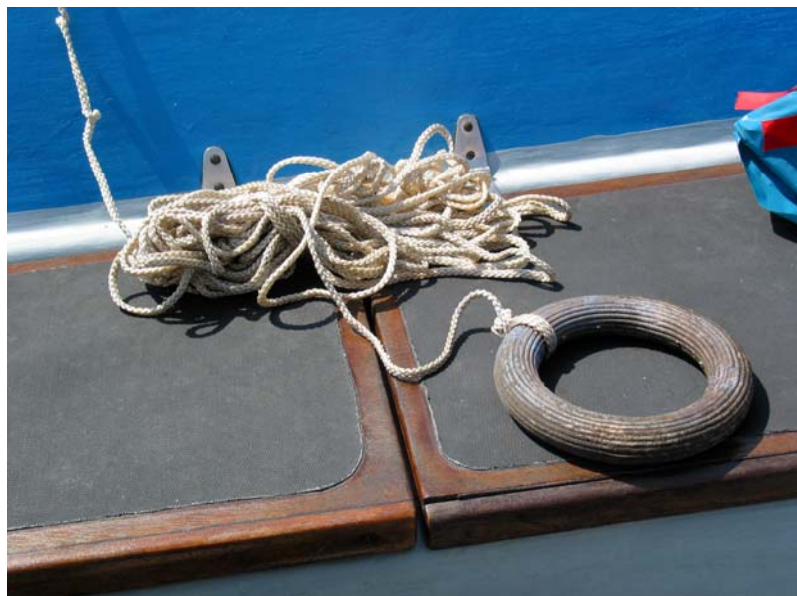
Abbildung 8: Schwimmleine

Rettungsringe oder Bergeschlaufen waren nicht vorhanden. Eine weiße, vertörnte 22,5 m lange Schwimmleine mit einem Durchmesser von 8 mm und einem kleinen Schwimmring von ca. 20 cm Durchmesser lag in den Relingtaschen beim Cockpit an der Bb.-Seite.

Die an Bord vorhandene 22,5 m lange Schwimmleine mit Schwimmring ist bei den Manövern nicht als Rettungsleine benutzt worden.

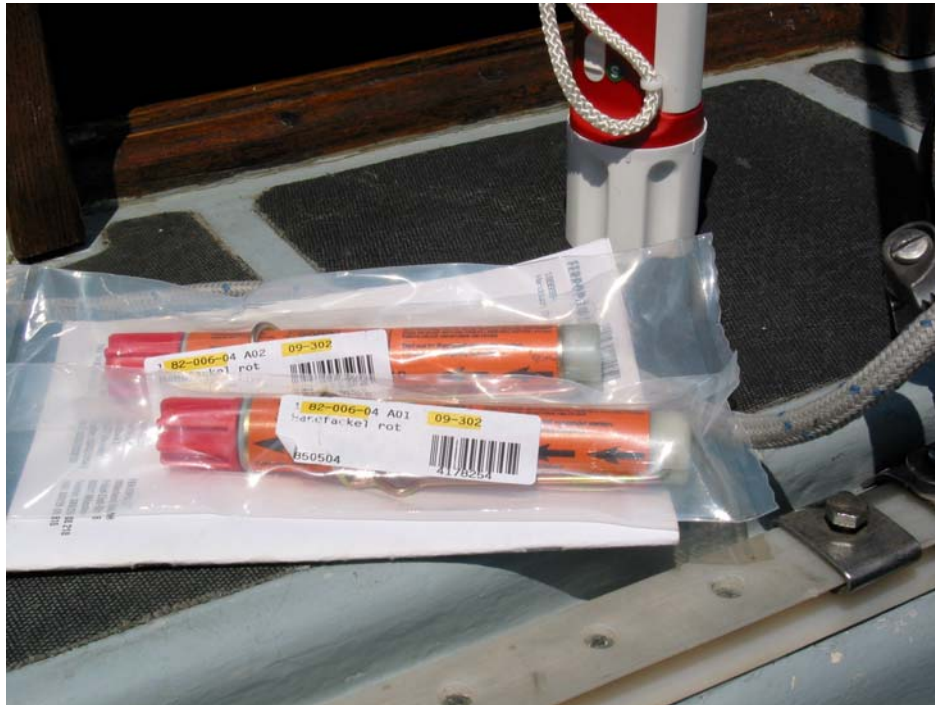
Abbildung 9: Notsignale

Sicherheitsgurte und -leinen waren nicht an Bord. Vorne Bb.-Seite waren wasserdicht verpackte pyrotechnische Seenotsignalmittel der Firma Nico-Signal, insgesamt sechs Schuß rot, gesichert mit einer Abschussvorrichtung, sowie zwei Stück Handfackeln rot der Firma Komet, mit dem Verfallsdatum 2006, verstaut. Frau A gab an, dass sie zwar mit ihrem Mann über die Beschaffung der Notsignale gesprochen habe, aber sie sich letztendlich nicht darüber im Klaren war, ob das tatsächlich geschehen war.

Zur Alarmierung der Rettungskräfte wäre es wünschenswert gewesen, wenn ein funktionstüchtiges Funkgerät oder auch eine Seenotfunkboje (EPIRB) an Bord gewesen wäre und die vorhandenen Notraketen abgeschossen worden wären.
