Bundesstelle für Seeunfalluntersuchung
Federal Bureau of Maritime Casualty Investigation
Bundesoberbehörde im Geschäftsbereich des Bundesministeriums
für Verkehr, Bau- und Wohnungswesen

Summarischer Untersuchungsbericht

156/03

**Kollision CMS IVORY STAR I mit den Bergepontons
EUROPA und NUMAX am 1. Juni 2003**

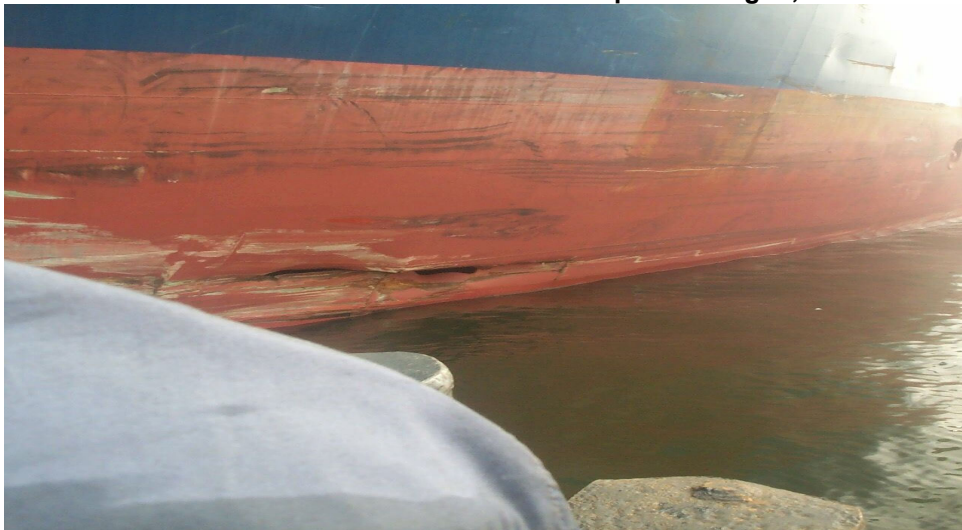
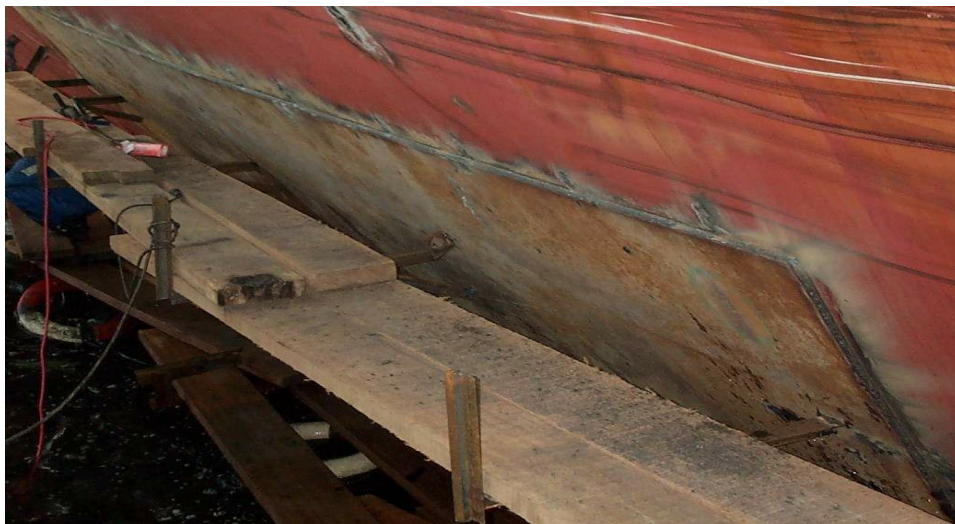
M/V IVORY STAR I / Kollisionsschaden u. Reparatur Lagos, 02.06.2003

Die Schäden am Rumpf des CMS IVORY STAR I sind zum Teil auf den Abbildungen unten erkennbar. Das Schanzkleid auf der Backbordseite der Back wurde auf einer Länge von 1,80 m eingerissen. Im Unterwasserschiff entstand ca. 6 m über der Kiellinie ein, 5 m langer und 0,3 m breiter Riss, der sich von Spant 91 nach achtern erstreckte.
