Bundesstelle für Seeunfalluntersuchung
Federal Bureau of Maritime Casualty Investigation
Bundesoberbehörde im Geschäftsbereich des Bundesministeriums
für Verkehr, Bau- und Wohnungswesen

Untersuchungsbericht 213/02

Kollision

CMS P&O NEDLLOYD GENOA
und
TMS EBRO

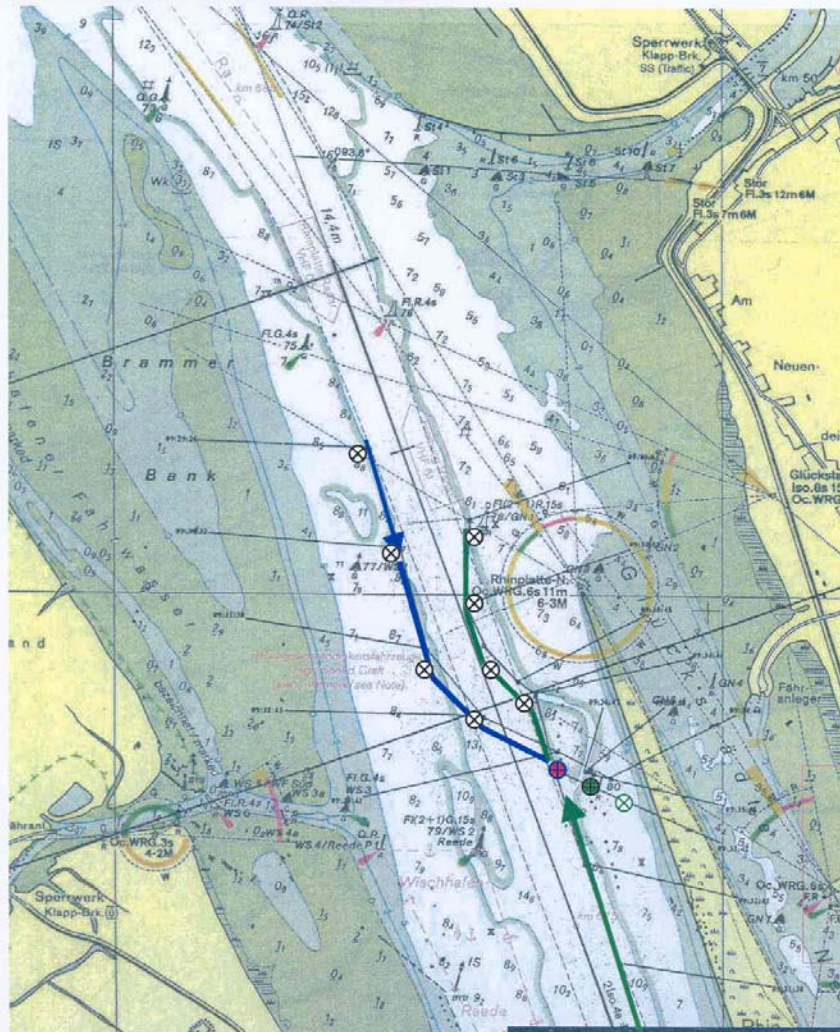
Abbildung 1: Ausschnitt aus Seekarte D46 / INT 1453, BSH - Hamburg/Rostock

Untereibe zwischen Tonne 78 und 80

- Kollisionsort
- Grundberührung

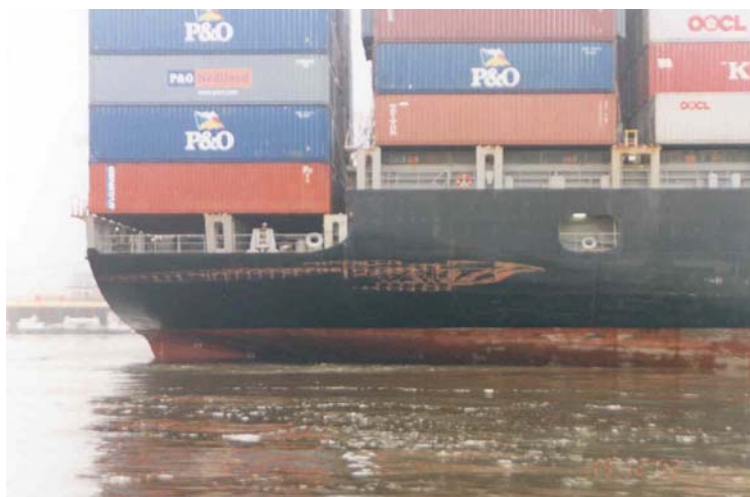
Kurz nach 09:34 Uhr MEZ habe es eine gleitende Berührung im Bereich der Stb.-Aufbauten des CMS P&O NEDLLOYD GENOA mit dem Steuerbord-Steven des TMS EBRO gegeben. Zu diesem Zeitpunkt sei die Maschine gestoppt gewesen, das Ruder sei auf „Hart Steuerbord“ belassen worden, und die Anzeige des Echolotes habe sich in Richtung Null bewegt. Die Geschwindigkeit sei von 6 kn auf Null zurückgegangen. Das Schiff schien auf der Position 53° 47,5'N 009° 23,3'E festgekommen zu sein. Die Tonne 80 sei in 142° mit einem Abstand von 0,2 sm gepeilt worden.

Abbildung 5: Schaden CMS P&O NEDLLOYD GENOA, Stb.-Seite Achterschiff 1

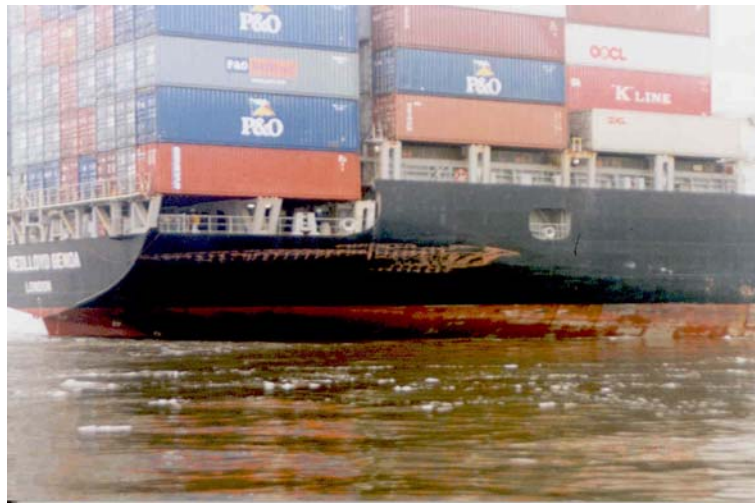
Abbildung 6: Schaden CMS P&O NEDLLOYD GENOA, Stb.-Seite Achterschiff 2

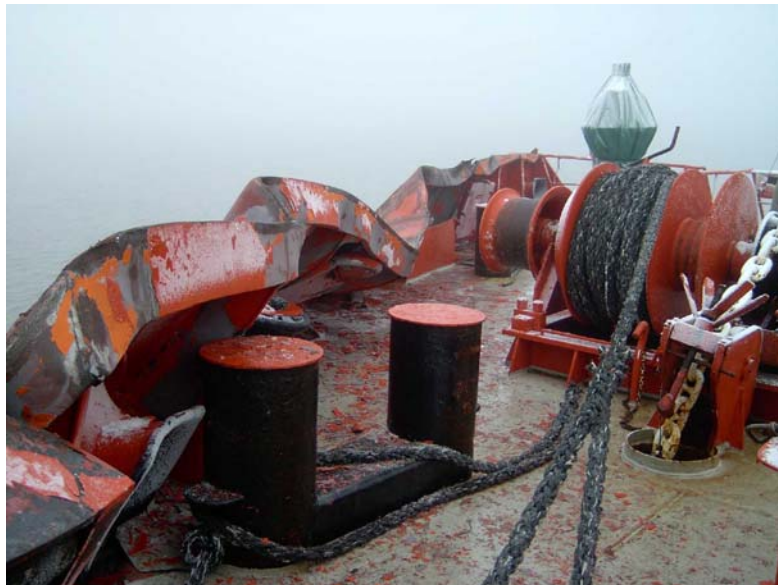
Abbildung 8: TMS EBRO, Stb.-Verschöpfung

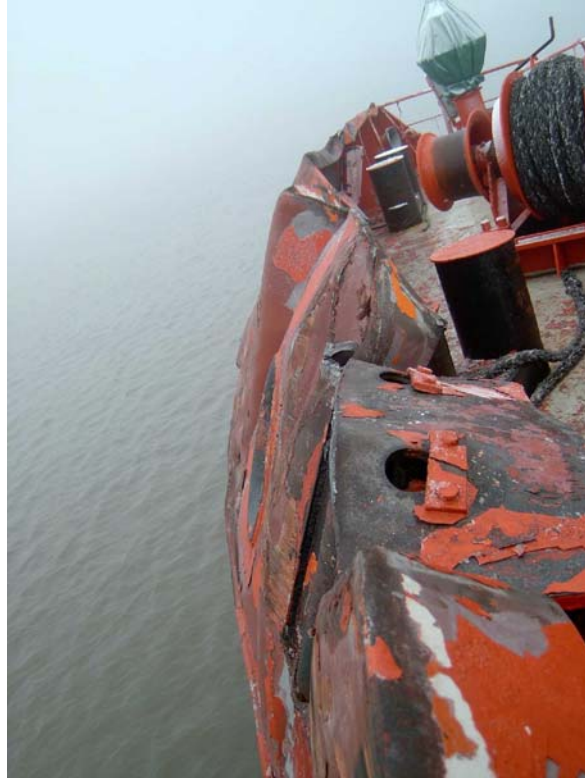
Auf dem TMS EBRO wurde das Stb.-Schanzkleid auf einer Länge von 10 bis 12 m eingedrückt. Ferner rissen zwei Spanten im Vorschiffsbereich. Das Schiff setzte seine elbabwärts gehende Reise bis zur Brunsbüttel Süd-Reede fort.

Abbildung 9: TMS EBRO, deformierte Verschanzung

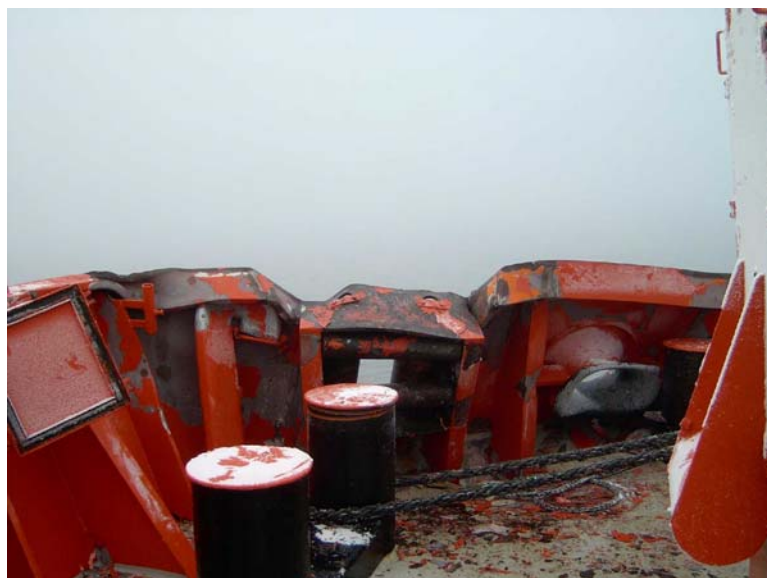
Abbildung 10: TMS EBRO Klüfte in der Verschanzung
