Bundesstelle für Seeunfalluntersuchung
Federal Bureau of Maritime Casualty Investigation
Bundesoberbehörde im Geschäftsbereich des Bundesministeriums
für Verkehr, Bau- und Wohnungswesen

Untersuchungsbericht 226/03

Sehr schwerer Seeunfall

Untergang des FK NEPTUN
am 30. Juli 2003
in der Hafeneinfahrt von Norddeich

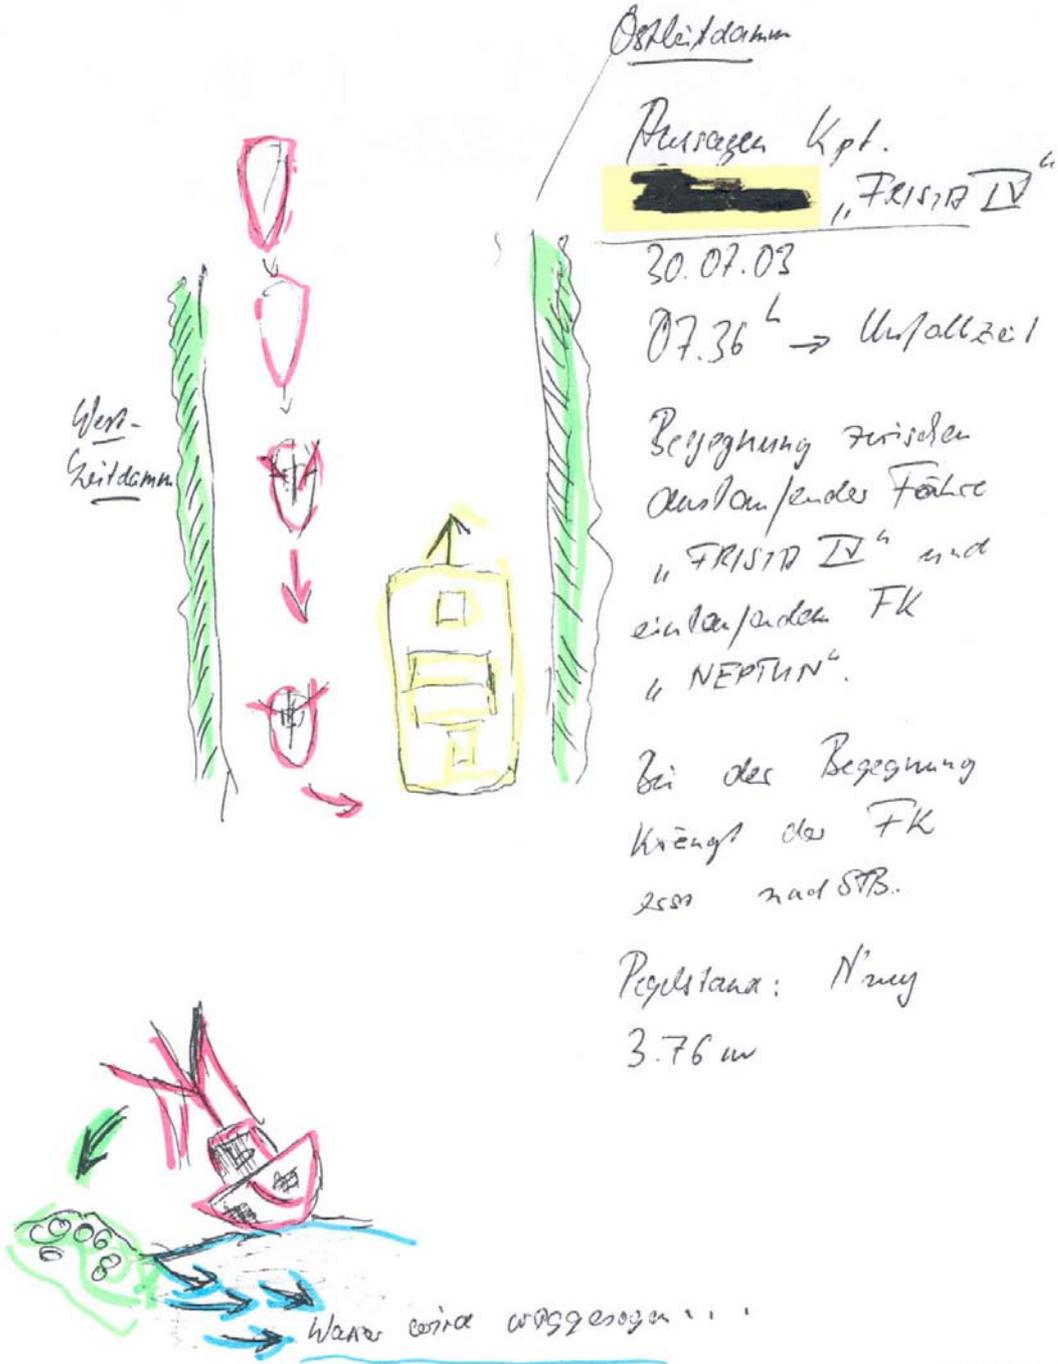
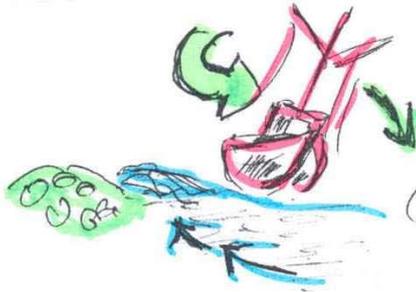
In Höhe des Schotsteins
 (alten) kreuzt das Fzg.
 in die andere Richtung
 und stößt mit dem Bug
 nach BB aus...

Nach dem Passieren
 kehrt das Fzg. nach
 BB. und sinkt.
 Der Kapitän der Fähre
 hatte noch Angst, dass der
 Mast des Ferggerätes
 auf das Heck der Fähre
 prallt.

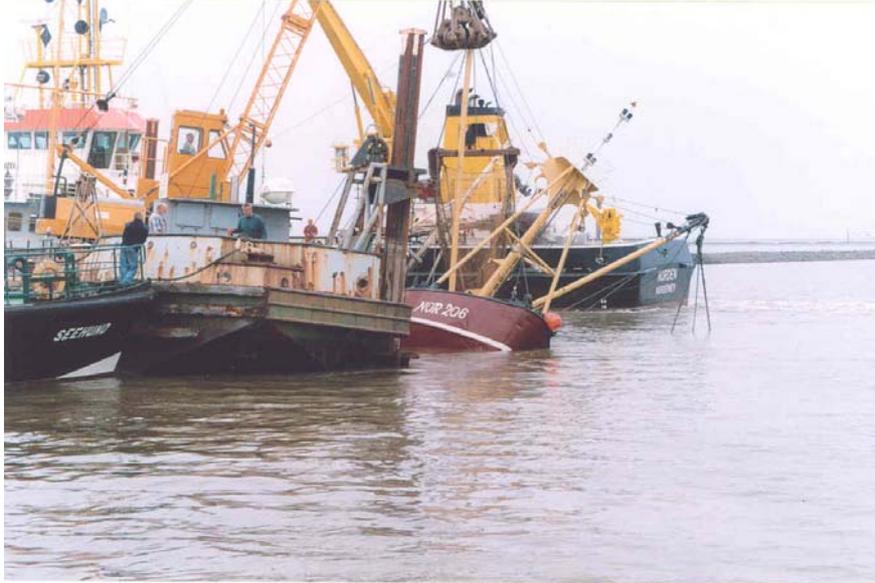
Der erste Bergungsversuch wurde mit der Schute S28 durchgeführt. Ein Arbeitskran an Bord dieser Schute hatte mit dem Greifer den Stb.-Ladebaum angepackt und versucht, das havarierte Fahrzeug aus der Seitenlage aufzurichten. Das gelang nicht, und der Kutter lief mit zunehmender Flut weiter voll Wasser und blieb komplett unter Wasser in der Mitte der Fahrrinne liegen.

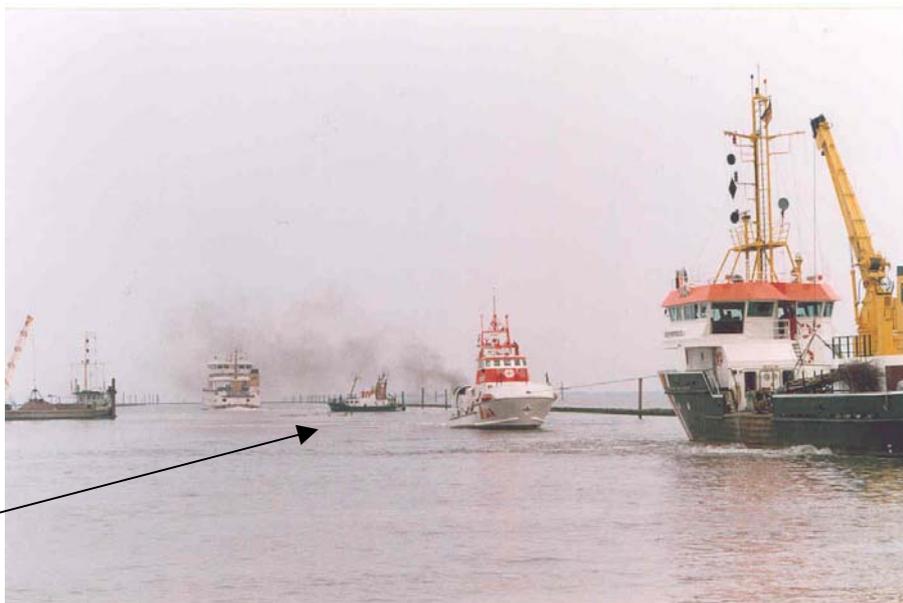
FK
„NEPTUN“

Beim zweiten Bergungsversuch zogen der Rettungskreuzer BERNHARD GRUBEN und der Tonnenleger NORDEN den havarierten Kutter ca. 250 m durch den Schlick zur Muschelpier. Anschließend wurde der Kutter mit einem landseitigen Kran so weit aus dem Wasser gehoben, bis die offenen Einströmungsöffnungen über der Wasseroberfläche waren. Mittels Lenzpumpen wurde der Kutter anschließend von Wasser und Schlick befreit.

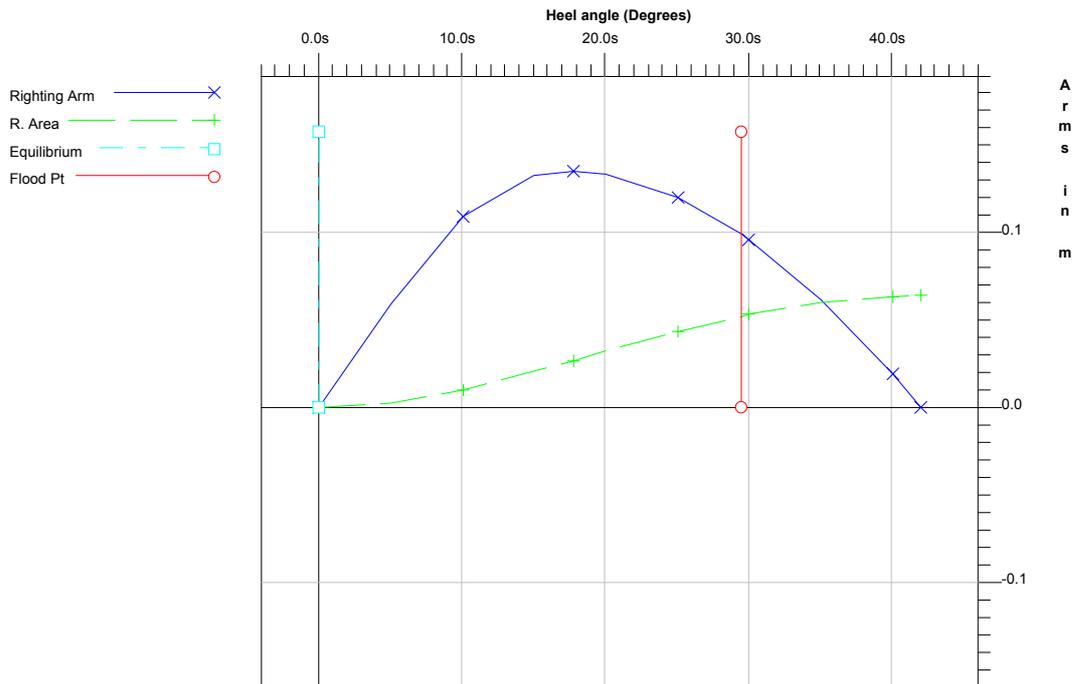
Righting Arms vs. Heel

Insbesondere beträgt bei diesem berechneten Stabilitätsfall der Stabilitätsumfang nur $43,41^\circ$ (60° gefordert), der aufrichtende Hebelarm bei 30° nur $0,108\text{ m}$ ($0,20\text{ m}$ gefordert), und die Flächen unter der Hebelarmkurve von 0° bis 40° und von 30° bis 40° sind ebenfalls nicht ausreichend.

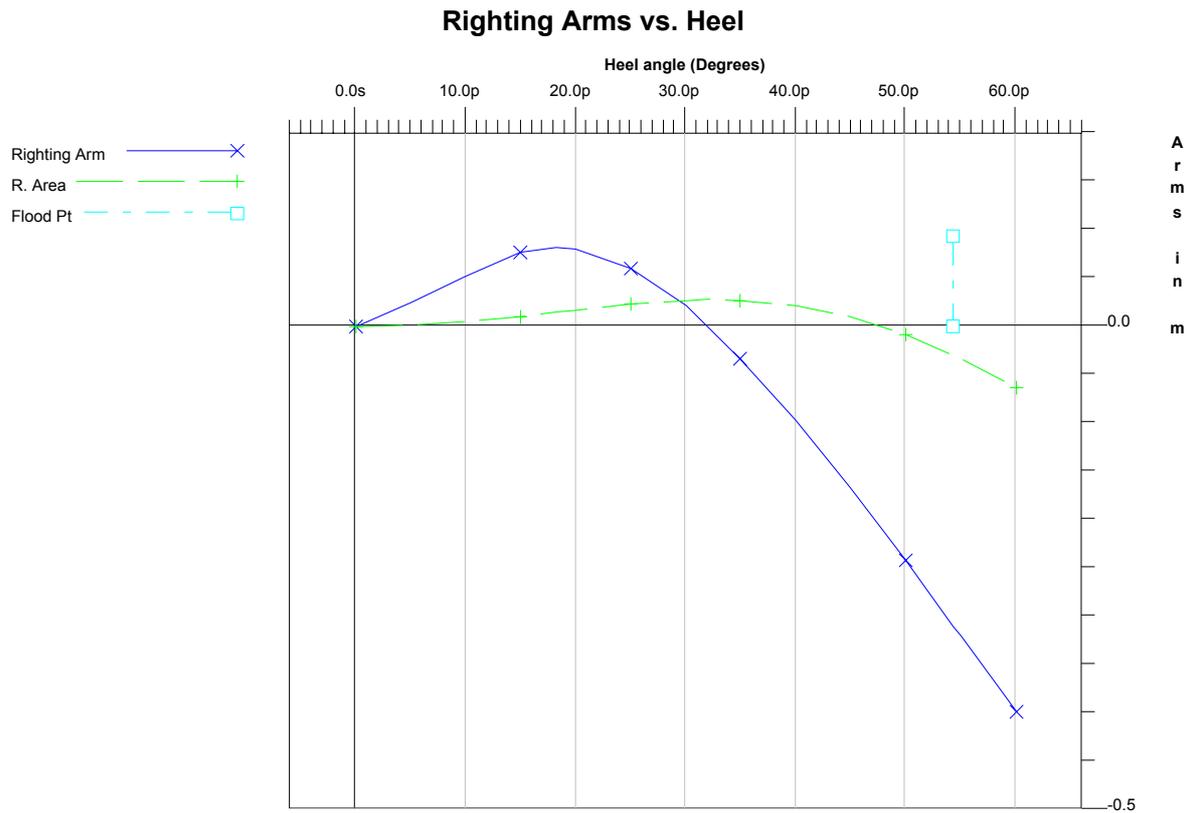
Das MG ist 0,269 m (gefordert 0,35 m), der Stabilitätsumfang ist bei diesem Fall nur 32°, der Hebelarm bei 30° ist 0,02 m, und die Flächen unter der Hebelarmkurve sind absolut nicht ausreichend.

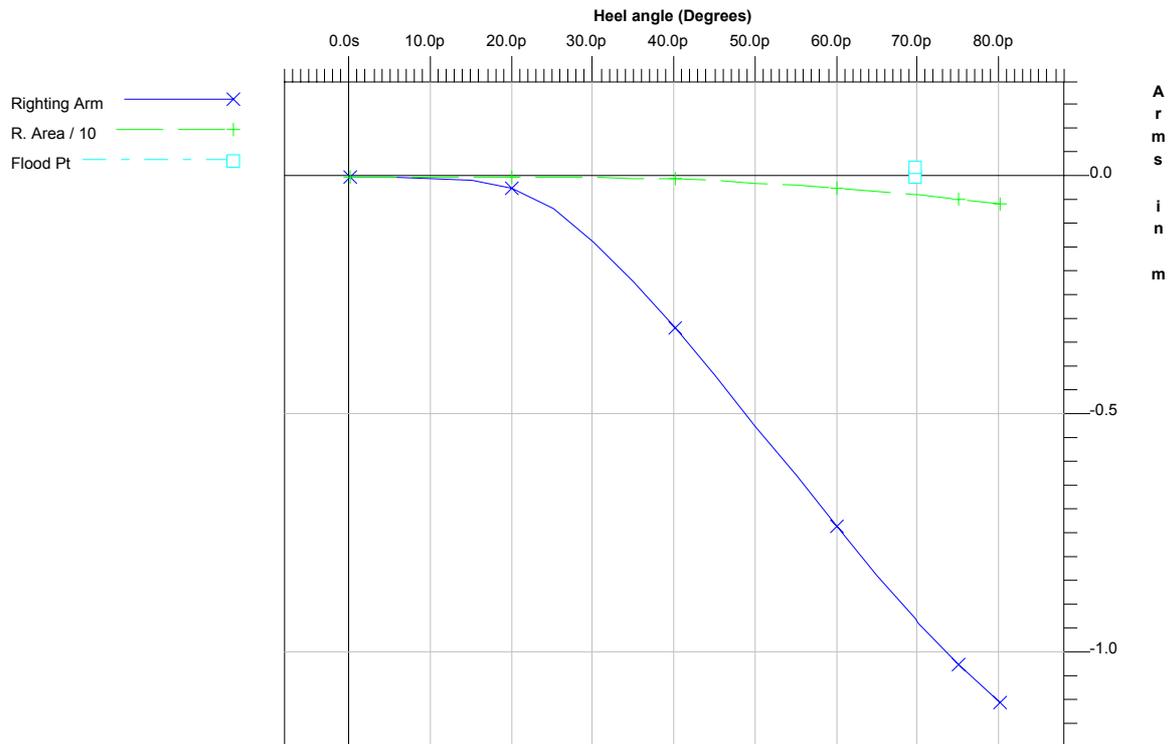
Righting Arms vs. Heel

Der Stabilitätsumfang ist hier nur 31° und der aufrichtende Hebelarm bei 20° Neigung ist 0,012 m.

Noch schlechter wird der Stabilitätsfall, wenn noch mehr Wasser abläuft und die Wasserlinienfläche noch mehr verringert wird. Bei einer ca. 29 cm niedrigeren Wasserlinie als die vorhandene Schwimmwasserlinie im tiefen Wasser ergibt sich eine negative Anfangsstabilität, und es ist kein aufrichtendes Moment mehr vorhanden.

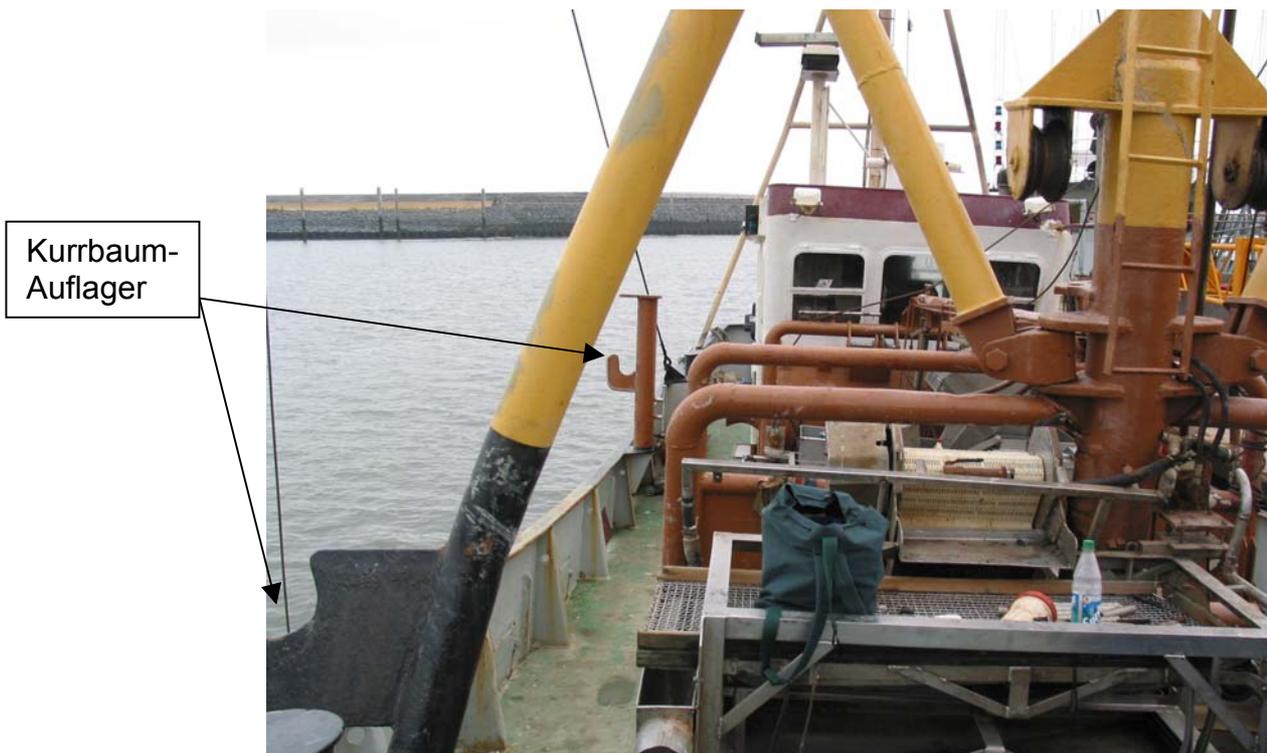
Die vorhandenen Kurrbäume waren 4,5 m lang: Der Abstand der Auflagerpunkte zum Ablegen der Kurrbäume an Deck ist mit 6,90 m zu groß, um die Kurrbäume auf diese Auflager zu legen. Die Auflagerpunkte sind zudem für Kurrbäume aus Rohr vorgesehen. Die bei dem Unfall an Bord gefahrenen Kurrbäume sind aus Flacheisen 450 x 20 x 4 mm gefertigt. Ein Ablegen der Kurrbäume ist nur mit schwierigen Laschungen möglich und § 261a (3) der UVV-See ist nur schwer einzuhalten.

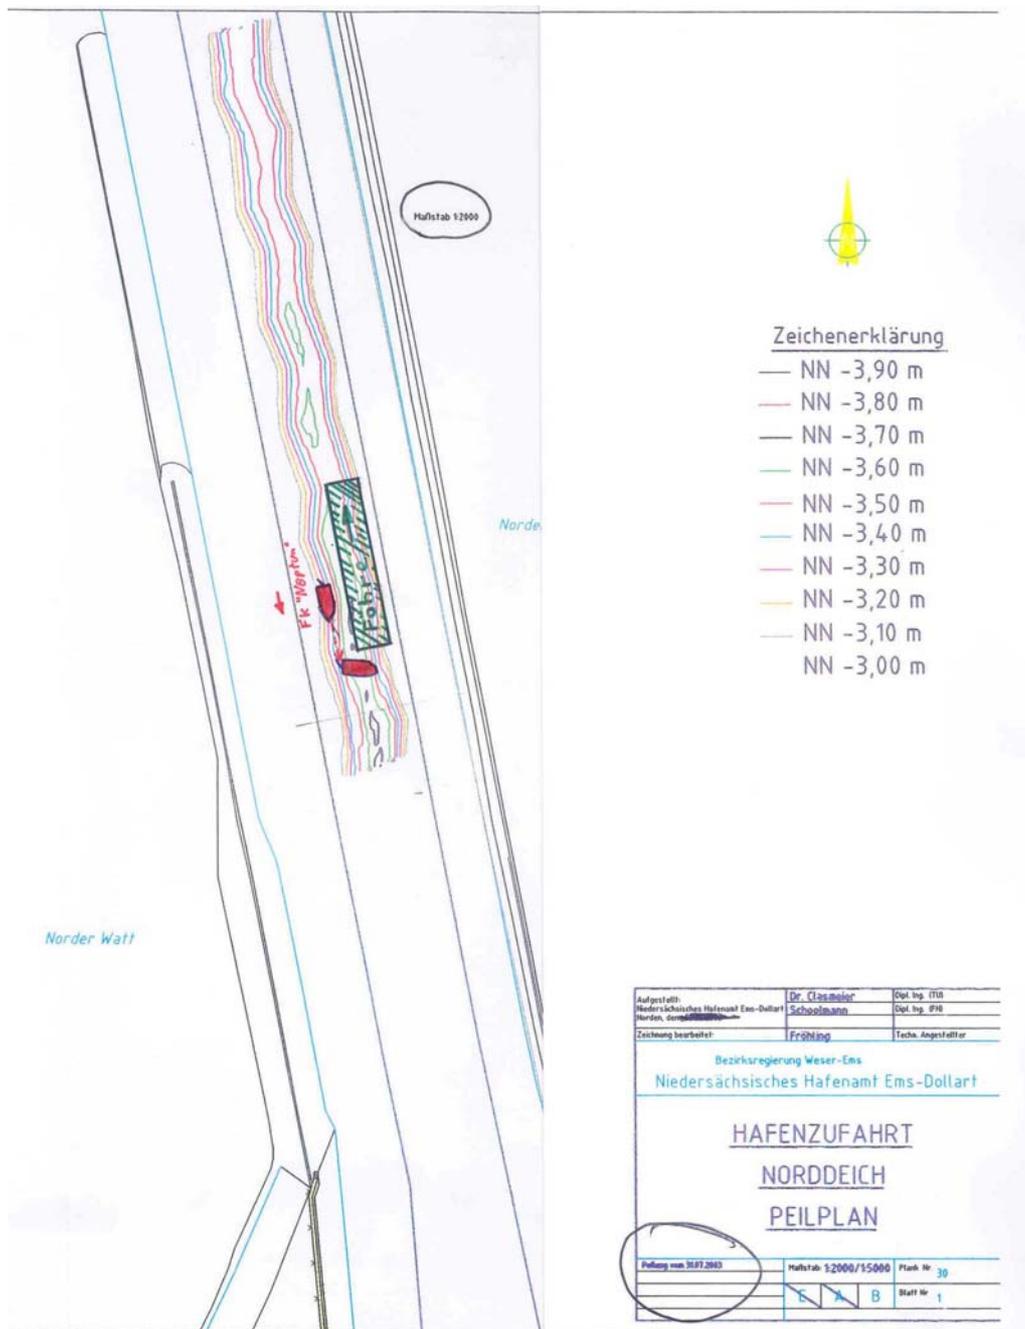
Zum Unfallzeitpunkt war Springtide. Der niedrigste Wasserstand war nach der Pegelkurve des Hafens Norddeich um 07:30 Uhr. Die Auswertung der Pegelkurve und der Peilpläne ergab, dass in der Mitte des Fahrwassers eine Wassertiefe von 2,26 m und 9 m zur W-Seite des Fahrwassers eine Tiefe von 1,56 m vorhanden war.

Ursächlich für den Seeunfall war die mangelhafte Stabilität und der nicht ausreichende Verschlusszustand des FK NEPTUN. Die Stabilität wurde durch Veränderung des Ballastes und durch Anbordnahme von zu schwerem Fischereigeschirr negativ verändert. Aufgrund einer nicht seefest zu verschließenden Fischluke, konnte der erforderliche Verschlusszustand nicht hergestellt werden.

Der FK NEPTUN ist beim Passieren der Fähre FRISIA IV festgekommen und hat durch die hoch aufgetoppten Kurrbäume nach Stb übergeholt. Der 60 cm tiefere Achterstevan des FK NEPTUN ist dabei auf dem flacheren Fahrwasserteil sitzen geblieben. Der Nachsog der Fähre FRISIA IV hat das noch schwimmende Vorschiff in das Fahrwasser gezogen, und dabei ist der FK NEPTUN nach Bb. geschwungen und in der Schräglage von 90° lieengeblieben. In dieser Lage ist der Fischraum über die nicht seefest verschlossene Fischluke vollgelaufen.
