## **Untersuchungsbericht 234/03**

### **Sehr schwerer Seeunfall**

**Untergang der SY DEERN**  
**nach Kollision mit einem unbekanntem Schiff**  
**nordöstlich von Rügen**  
**in der Nacht vom 3. zum 4. August 2003**

**20. März 2004**

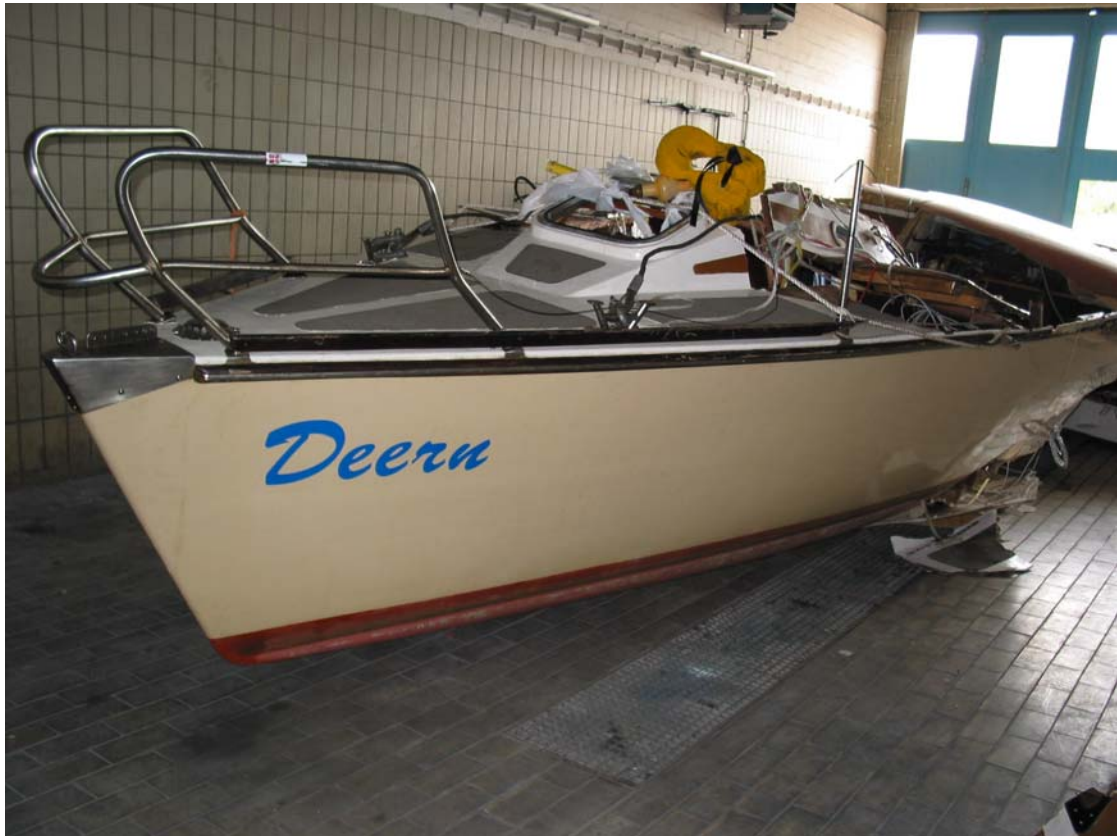
**Abbildung 4: Schadensbild - Blick von vorn**

Das Wrack der Yacht lag in NW-licher Richtung, der Bug zeigte nach NW, in einer Wassertiefe von 24 m und wies an beiden Seiten mittschiffs starke Zerstörungen auf. An der nicht völlig durchtrennten Bb.-Seite waren am Rumpf blaue Farbspuren erkennbar. Der Bug und Heckbereich blieben relativ unbeschädigt. Die nach Stb.-Seite der SY abgeknickte Schwertflosse war nach Angaben der Polizeitaucher im Meeresboden eingedrungen und somit unter dem Wrack nicht sichtbar.

Durch die Kollision ist die Ehefrau des Schiffsführers in der untergegangenen Yacht ertrunken. Die Yacht wurde nach der Hebung zum Totalverlust erklärt, da sie durch den Kollisionsgegner in zwei Hälften geteilt wurde.

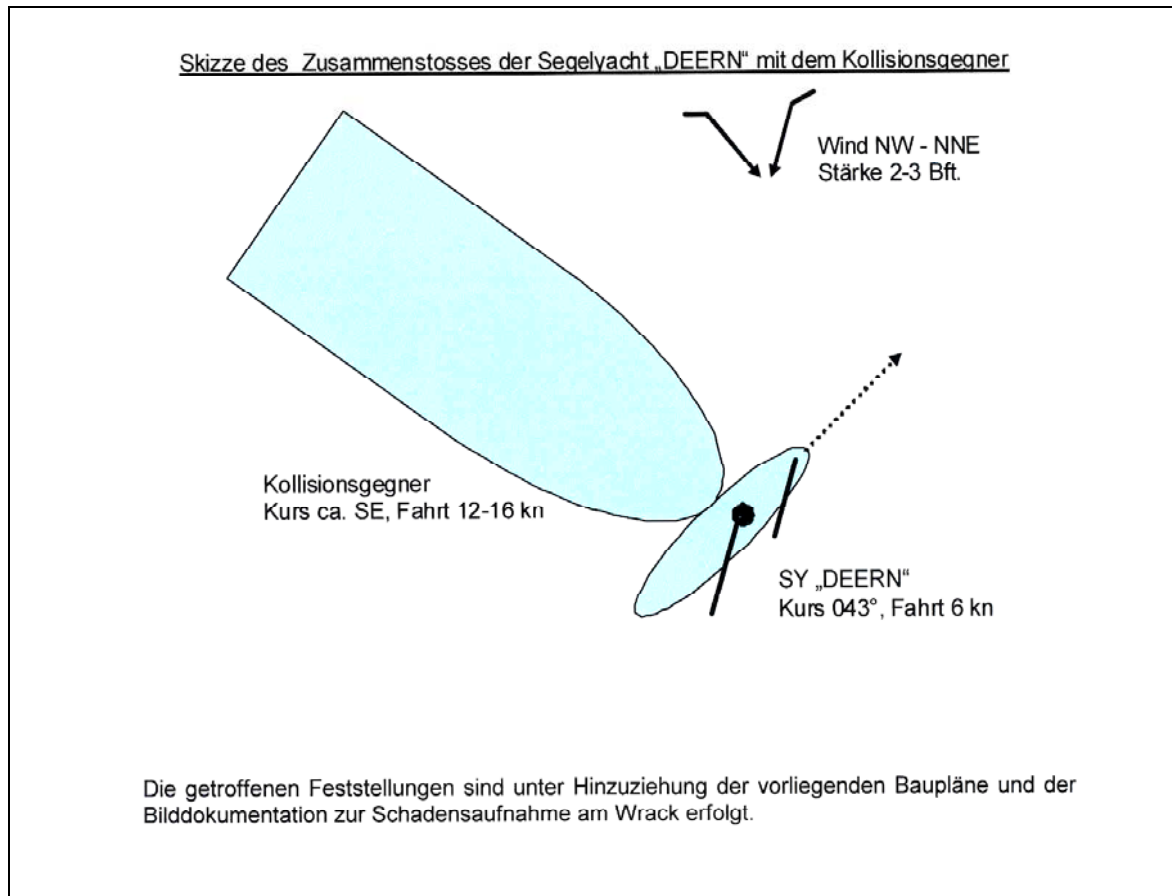
**Abbildung 7: Skizze der Kollision**

Als Ergebnis der Ermittlungen steht fest, dass die Segelyacht DEERN an der Bb.-Seite mittschiffs von einem unbekanntem Schiff in einem Winkel von ca. 100° gerammt und nach dem Durchkentern überlaufen wurde. Laut der Aussage des Schiffsführers kommen die gegen 23:30 Uhr wahrgenommenen zwei Schiffe als mögliche Kollisionsgegner in Betracht. Die Ergebnisse des BGSAMT SEE zu dem vermuteten Kollisionswinkel lassen das wahrgenommene Fahrzeug achterlicher als Bb. querab als wahrscheinlichsten Unfallgegner erscheinen. In jedem Fall wurde die Yacht an ihrer Bb.-Seite gerammt. Insofern musste der Kollisionsgegner die Yacht an seiner Stb.-Seite gehabt haben und davon ausgehen, dass er nach Regel 15 KVR ausweichpflichtig war, da die DEERN die Lichter eines Maschinenfahrzeuges in Fahrt führte (siehe unten).

Weitere Erklärungsversuche für die Differenz zwischen dem angegebenen Kollisionsort und der Fundstelle des Wracks sind die ungenau gemerkten Werte der letzten Peilung (35 sm / 43° nach Rönne), ein ungenau einprogrammierter Wegpunkt im GPS-Empfänger und auch die Möglichkeit, dass die DEERN zwar vor den Augen des Skippers untergegangen ist, aber womöglich unter Wasser noch mitgezogen wurde, so lange bis sich die letzte Verbindung zum Kollisionsgegner löste. Denkbar wären hier Segeltampen, die sich um den Wulstbug verfangen haben könnten.
