**Bundesstelle für Seeunfalluntersuchung**  
**Federal Bureau of Maritime Casualty Investigation**  
Bundesoberbehörde im Geschäftsbereich des Bundesministeriums  
für Verkehr, Bau- und Wohnungswesen

Untersuchungsbericht 262/03

1. April 2004

**Bruch der Schleppleine während  
des Bugsierens zwischen der  
VOC FRONTIER und  
dem Schlepper AXEL  
am 1. September 2003  
im Hafen von Lübeck**

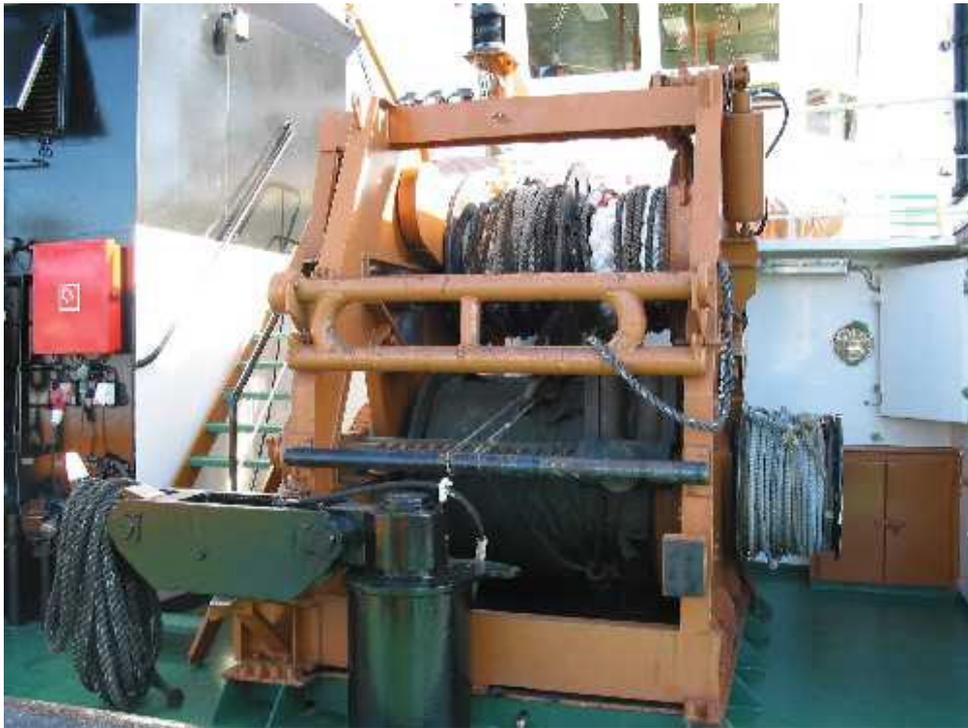
**Abbildung 4: Schleppgeschirr AXEL**

Nach Aussage des Kapitäns der AXEL bestand die Schleppverbindung aus einem 5 bis 6 m langen Recker (Durchmesser 9", T-Flex) und einem 45 m langen Draht (Durchmesser 28 mm, 6 Kardeele \* 36 Draht mit Seele, s. Abb. 4). Das Auge des Drahtes war am Bolzen des Fairlead-Schäkels befestigt, der Recker am anderen Ende des Schäkels und am Schlepphaken. Der Kapitän befand sich auf der Brücke, während die Besatzungsmitglieder Bb.- und Stb.-Seite an den Aufbauten standen. Es wurde beim Ablegen quer nach Bb. getaut, wobei der Schlepper schon mit dem Steven am gegenüberliegenden Kai war. Dann sollte nach Stb. getaut werden, und weil nach voraus wenig Platz war, kam etwas Lose in den Schleppdraht. Zur selben Zeit machte die VOC FRONTIER gute Fahrt achteraus und der Schleppdraht kam

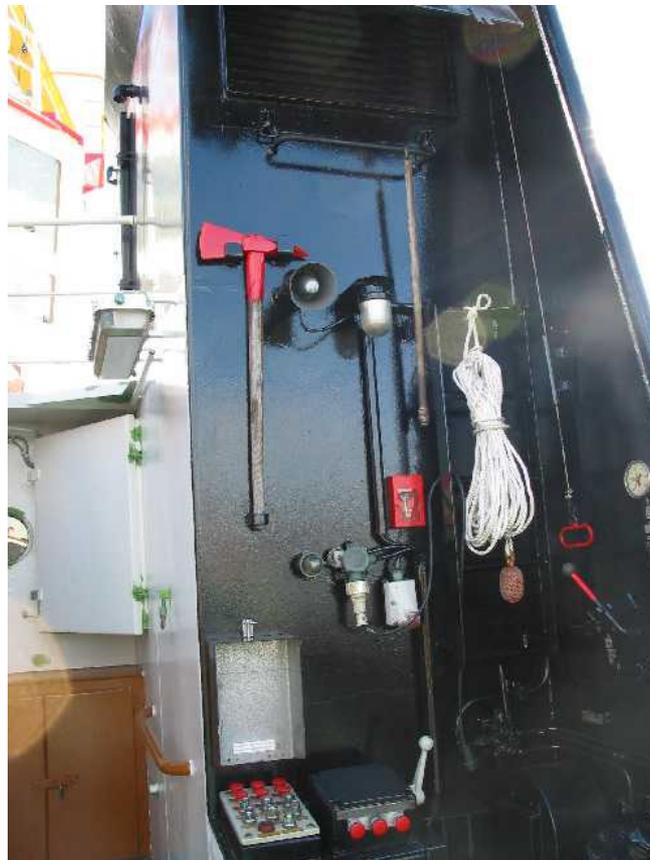
**Abbildung 5: Steuerpult, Schleppwinsch**

schnell auf Länge. Nach einem Knall flog ein Bolzen in Richtung Stb.-Seite Achterkante zum Steuerpult der Winschen (s. Abb. 5). Die Schleppverbindung brach, weil der Fairlead-Schäkel versagte. Dabei entstanden Schäden an der Aufspulvorrichtung vom Schleppdraht, am Bunkerstutzen und an der Tür der Halon-Auslösestation. Der Recker lag vor dem Schlepphaken und der Schleppdraht hing nach Aussage des Kapitäns der AXEL mittschiffs aus der Mittelklüse von der Back der VOC FRONTIER aus lose im Wasser.

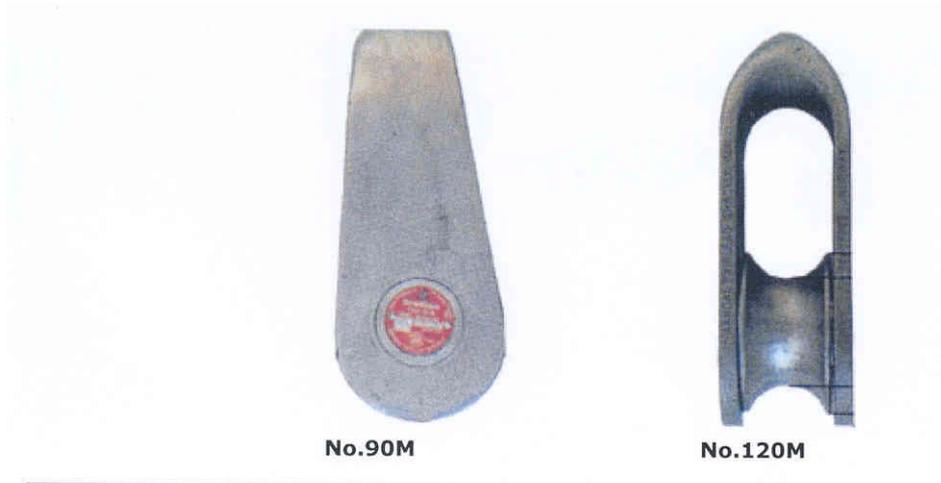
**Abbildung 6: Mandal Fairlead-Schäkel 90M, 120M**

Es gab keine Verletzten auf dem Schlepper. Die Besatzung konnte keine Aussagen über die Flugrichtung des gebrochenen Schäkels und des Schleppdrahtes machen. Beim Schäkel handelt es sich um einen zugelassenen 90M Schäkel. Der Schäkel hat eine Arbeitslast von 35 t. Die Prüflast beträgt 55 t und die Bruchlast 90 t (s. Abb. 6). Der Schlepper hat einen Pfahlzug von 41 t. Die Schlepplein haben nach mündlichen Angaben eine Bruchlast von ca. 90 t. Es ist nicht auszuschließen, dass der Schäkel ständig über die normale Arbeitslast beansprucht wurde. Ein Vergleich des jetzt eingebauten Schäkels zeigt eine Arbeitslast von 35 t. Auf dem Schlepper MICHAEL ist ein 120M-Schäkel eingebaut, der eine Arbeitslast von 40 t hat. Von dem schadhaften Schäkel konnte lediglich der Bolzen sichergestellt werden, die anderen Teile gingen außenbords (s. Abb. 7). An dem Bolzen sind die abgescherte Stahlnase und Deformierungen erkennbar.

Bezeichnung 90M SEL-1071 GL. Eine Bescheinigung (LA3) des GL über die Belastungsprüfung konnte jedoch nicht vorgelegt werden. Diese Art von Schäkkel hätte eine angegebene Arbeitslast von 30 t, wobei die im Gutachten ermittelte Zugfestigkeit des Bolzens bei ca. 660 N/mm<sup>2</sup> (66 t) lag. Ein 120M Fairlead-Schäkkel mit Rolle, wie auf dem Schlepper MICHAEL, mit einer angegebenen Arbeitslast von 40 t hätte zweifellos mehr Sicherheit gegeben.

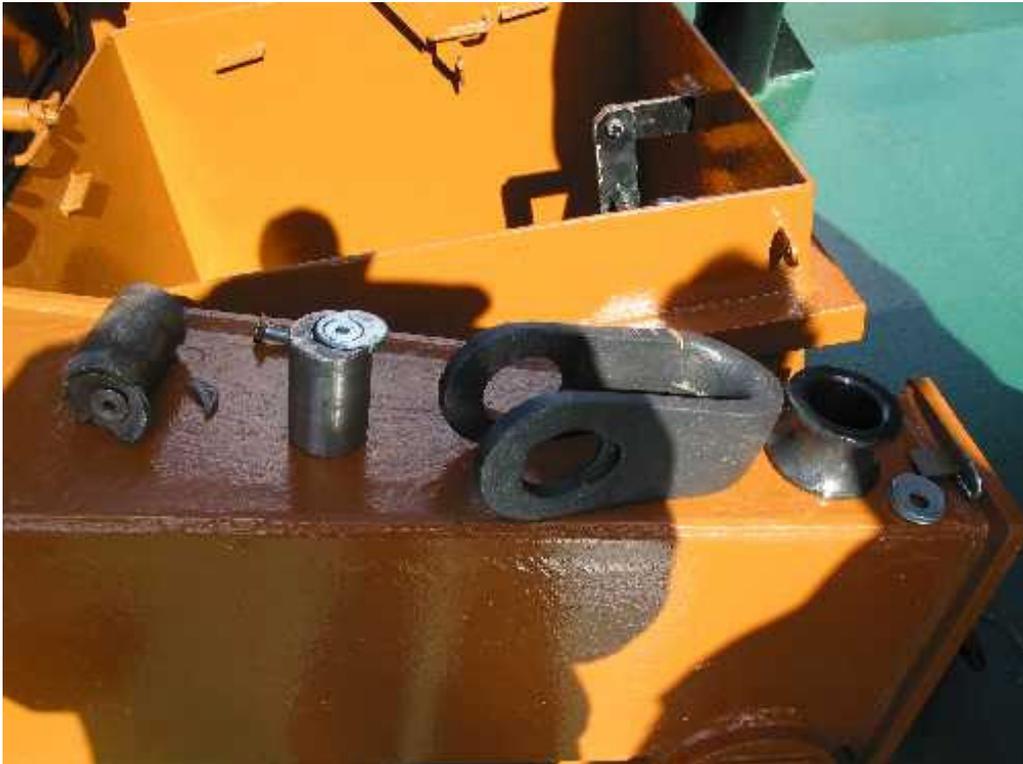
**Abbildung 7: Fairlead-Schäkel 90M neu mit beschädigtem Bolzen**

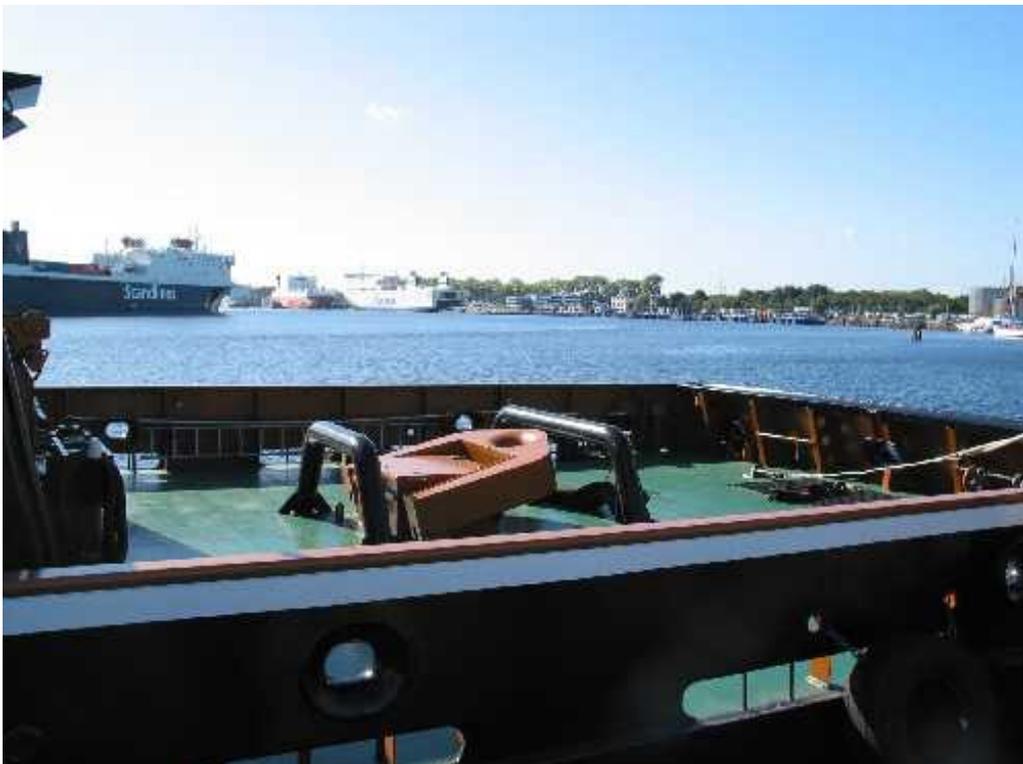
Der Fairlead-Schäkel befindet sich beim Schleppen freigängig hinter den beiden A-Böcken des Schleppers (s. Abb. 8). Bei der Erneuerung der Klasse wird die Schleppverbindung nicht untersucht. Lediglich der Versicherer macht Auflagen über die Art der Schleppverbindung. Die Besatzung des Schleppers konnte sich nicht erklären, warum drei Besatzungsmitglieder beim Brechen der Schleppverbindung verletzt wurden. Sie halten es für nicht möglich, dass ein 35 m langer Schleppdraht bis zur Back der VOC FRONTIER zurückfliegen kann. Ihrer Meinung nach handelte es sich um unglückliche Reflexbewegungen, die zu den Verletzungen führten.

**Abbildung 8: Achterschiff Schlepper AXEL mit A-Böcken**

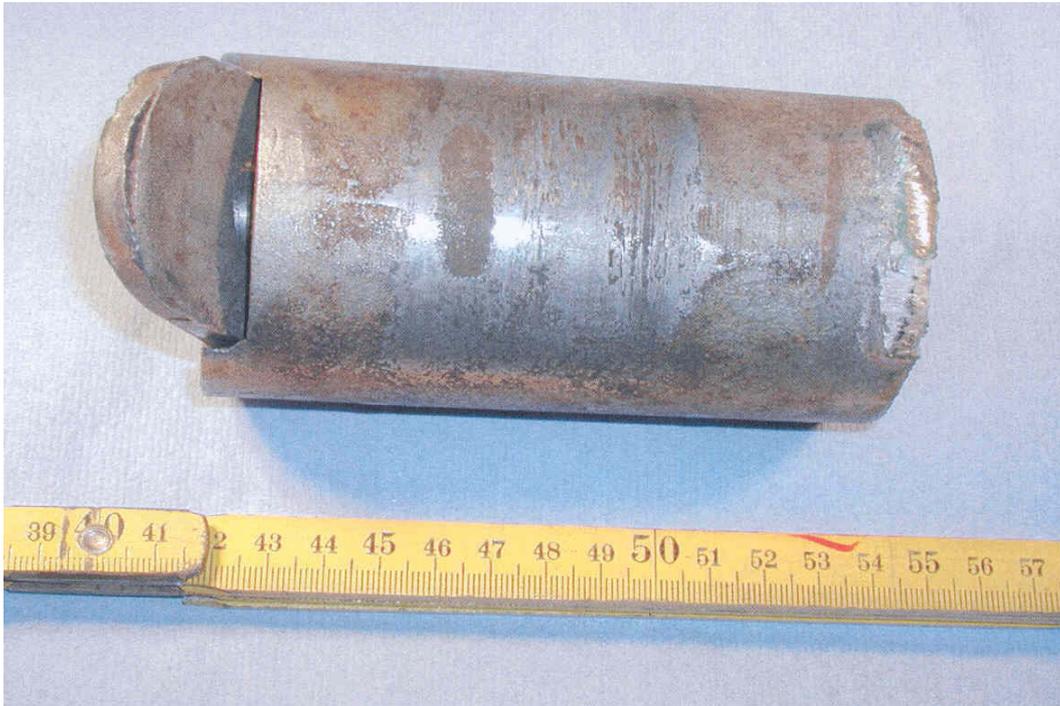
**Abbildung 9: Schäkelbolzen, Schlepper AXEL**

Der angelieferte Bolzen hatte einen Durchmesser von ca. 69 mm und eine Länge von ca. 122 mm (Abb. 9). Auf einer Seite war eine Sicherungslasche angeschraubt, die sich beim Unfall verbogen hatte. Auf der Gegenseite war eine angegossene Sicherungslasche gewesen, die abgeschert war. Die abgescherte Fläche betrug ca. 8 x 48 mm.

Der Bolzen besteht offenbar aus Stahlguss und ist auf der Oberfläche weitgehend unbearbeitet. So sind noch die Gusshaut und die Formteilung zu erkennen. Auf dem Bolzen befinden sich unterschiedliche Tragspuren. Dabei handelt es sich einmal um Spuren eines im Kreuzschlag geschlagenen Drahtseiles, die auf der Bolzenoberfläche als Umfangsriefen zu sehen sind. Neben diesen Riefen sind auf einem Teil der Oberfläche Spuren eines Kunstfaserseiles zu sehen, die sich durch ein Glätten der Guss-Struktur auszeichnen. Bei der Betrachtung mit einer Lupe wurden auf den glatten Flächen Spuren des Abriebs eines dunkelgrauen Materials gefunden, das offenbar als Schutz für das Kunststoffseil verwendet worden ist. Die Abriebspuren auf dem Schäkel zeigen, dass der Fairlead-Schäkel ohne Rolle auf dem Bolzen verwendet worden ist. Die Spuren des Kunstfaserseiles zeigen weiter, dass sich das Seil einseitig an den Bügel des Schäfels angelegt hatte und nicht mittig saß.

An dem Bolzen wurde eine Härteprüfung durchgeführt. Im Mittel aus drei Messungen wurde eine Härte von 209 HV 50 ermittelt. Nach DIN 50150 lässt sich daraus eine Zugfestigkeit von ca. 660 N/mm<sup>2</sup> ableiten. Da die Scherfestigkeit der Stähle mit ca. 80 % der Zugfestigkeit abzuschätzen ist, ergibt sich eine Scherkraft zum Abscheren der Sicherungslasche von ca. 185 kN (ca. 18 t). Setzt man weiter an, dass sich das Seil seitlich an den Bügel angelegt hat, so lässt sich abschätzen, dass die zum Abscheren benötigte Querkraft bei einer Zugkraft von ca. 600 kN eintreten kann. Die Ermittlung dieser Zugkraft ist nur sehr grob möglich, weil die Geometrie des Schäkelbügels nicht bekannt ist und abgeschätzt werden müsste.

Die zum Versagen des Schäkels benötigten Kräfte konnten nur auftreten, weil ein Fairlead-Schäkel ohne Rolle verwendet worden ist. Im Falle einer Rolle wäre das Seil so in der Rolle geführt worden, dass Querkräfte nicht in nennenswertem Umfang auftreten können. Die erforderlichen Kräfte liegen deutlich oberhalb des Pfahlzuges des Schleppers. D.h. sie konnten nur infolge einer stoßartigen Belastung eintreten.

Es muss also davon ausgegangen werden, dass zwischen dem Schlepper und dem Frachtschiff Schlappseil eingetreten war und das Seil durch ein Manöver des Schleppers wieder angezogen worden ist. Die dabei auftretende stoßartige Belastung hat dann zum Versagen geführt.

Es sollte geprüft werden, ob ein längerer Schlepprecker den Stoß hätte verringern und das Versagen verhindern können.

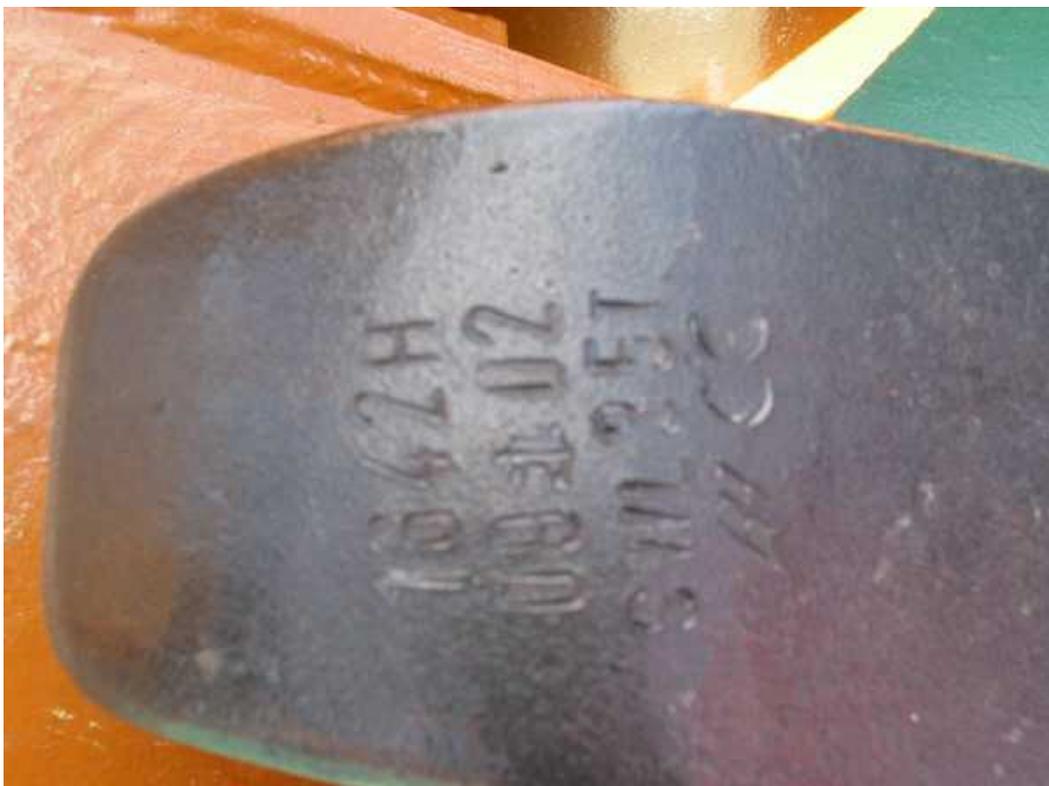
**Abbildung 10: Zertifizierter Fairlead-Schäkel, Schlepper AXEL**

Es wurde nach Aussage von Kapitän und Reeder zertifiziertes Material für die Schleppverbindung verwendet (s. Abb. 10). Nach einem Kaufbeleg vom 5. August 1998 handelte es sich beim gebrochenen Fairlead-Schäkel um einen Schäkel mit der

Es konnte nicht mit Sicherheit festgestellt werden, ob es sich um einen geprüften 90M SEL-1071 GL Fairlead-Schäkkel handelte. Beim Gutachten ist zu berücksichtigen, dass nur der Bolzen und nicht alle Teile des Schäkels geprüft werden konnten. Die Prüfergebnisse der Laboruntersuchung konnten jedoch nur den Schluss zu lassen (s. Abbildung 9 Schleifspuren und Verbiegung des Bolzens), dass keine Rolle vorhanden war. Möglicherweise war der Schäkkelbügel schadhaft und entsprach nicht mehr seinen angegebenen Belastungen. Das hätte den Bruch des Schäkels jedoch nur begünstigt. Die zum Brechen des Schäkels erforderlichen Querkräfte konnten nur auftreten, weil ein Fairlead-Schäkkel ohne Rolle verwendet worden ist.

Die Eigner, Betreiber und Schiffsführer des Schleppers haben sicherzustellen, dass Prüfbescheinigungen über Einzelteile der Schleppverbindung aufzubewahren sind und das eingesetzte Material den anerkannten Prüfnormen entspricht.
