Bundesstelle für Seeunfalluntersuchung
Federal Bureau of Maritime Casualty Investigation
Bundesoberbehörde im Geschäftsbereich des Bundesministeriums
für Verkehr, Bau- und Wohnungswesen

Untersuchungsbericht 314/03

Schwere Rückenverletzung eines Passagiers
HSC HALUNDER JET
am 11. Oktober 2003
auf der Außenelbe/Deutsche Bucht

Stand: 3. Mai 2004

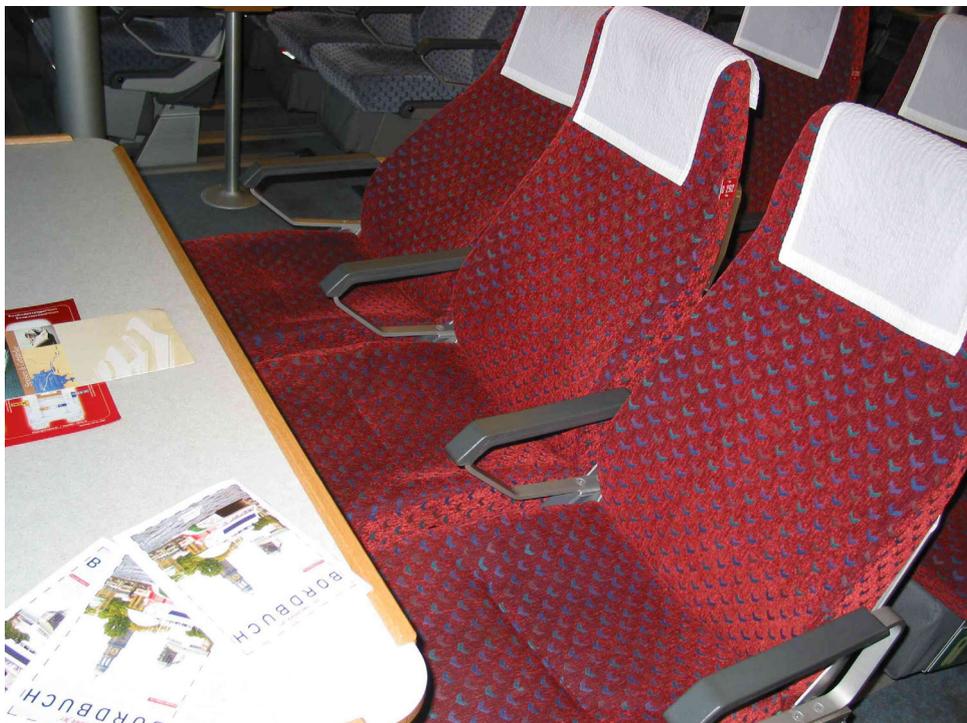
Abbildung 3: Sitze im Hauptdeck
HALUNDER JET

Wegen des schlechten Wetters habe sich sowohl Mutter als auch Tochter auf ihren Sitzplätzen in der ersten Reihe des Hauptdecks permanent an den vor den Sitzen stehenden Tischen festhalten müssen.

Die an einem Herzklappenfehler leidende Mutter habe sehr schlecht ausgesehen. Um den Gesundheitszustand der Mutter besorgt, habe die Tochter vorgeschlagen, sich umzusetzen. Als der Seegang ausreichend ruhig zu sein schien, sei erst die Tochter, dann ihre Mutter aufgestanden. Im Gang habe es keine Festhaltungsmöglichkeit gegeben. Beim ersten oder zweiten Schritt habe sich das Schiff ruckartig bewegt, und beide seien gestürzt. Während der Tochter nichts passiert sei, sei ihre Mutter auf oder gegen eine Armlehne gestürzt.

Als Festhaltungsmöglichkeiten für die Fahrgäste beim Umhergehen in den Salons gab es lediglich die Deckenstützpfiler, die sich in Höhe jeder dritten oder vierten Sitzreihe auf jeweils einer Seite eines Ganges befanden sowie die Rücken- und Armlehnen der an den Gängen gelegenen Sitzplätze. Letztere werden sowohl von der See-Berufsgenossenschaft als Flaggenstaatsbehörde als auch vom Germanischen Lloyd als Klassifikationsgesellschaft als ausreichend anerkannt, um die Forderung gemäß Ziffer 4.4.5 HSC Code 2000 nach Haltegriffen in genügender Zahl an beiden Seiten jedes Ganges, damit Fahrgäste beim Umhergehen festen Halt finden können, als erfüllt anzusehen. Wirkliche Haltegriffe wurden nach Vorgabe des Germanischen Lloyd ausschließlich in durch ebene Wände begrenzten Korridoren angebracht². Ein Anbringen solcher Griffe auch im Bereich der Sitze hingegen berge zusätzliche Gefährdungspotentiale infolge exponierter Bauteile. Die See-Berufsgenossenschaft macht Bedenken gegen ein Anbringen zusätzlicher Haltegriffe im Bereich der Sitze dahingehend geltend, eine zugelassene Bestuhlung sei nicht auf dem Markt beziehungsweise eine bestehende Zulassung ginge bei nachträglicher Anbringung der Griffe verloren.

Haltemöglichkeiten in den Gängen: Eine konsequente Umsetzung der Ziffer 4.4.5 HSC Code 2000, „an beiden Seiten jedes Ganges müssen genügend Haltegriffe angebracht sein, damit die Fahrgäste beim Umhergehen festen Halt finden können“ ist vor Wiederaufnahme des Fahrbetriebes im Frühjahr (voraussichtlich Anfang April) 2004 durchzuführen.

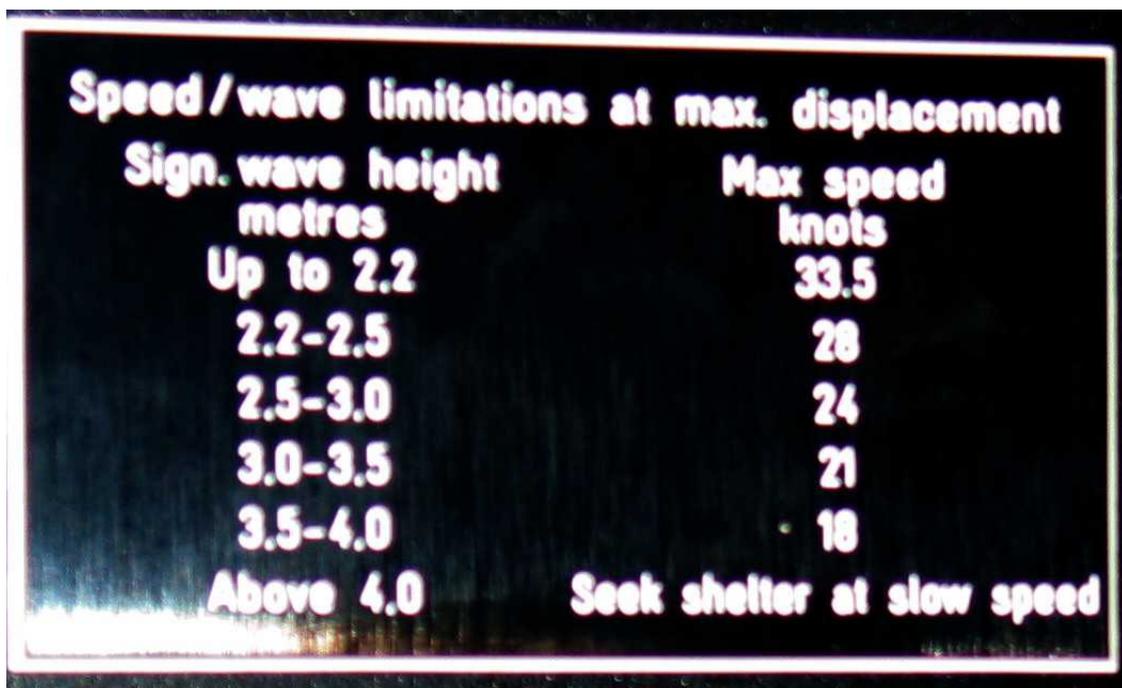
Abbildung 4: Geschwindigkeiten/Wellenhöhen-Begrenzungen
Tafel auf der Brücke HALUNDER JET

Die maximal erlaubten Geschwindigkeiten in Abhängigkeit von der vorherrschenden signifikanten Wellenhöhe waren im Routen-Betriebshandbuch folgendermaßen festgelegt:

Signifikante Wellenhöhe	Maximal erlaubte Geschwindigkeit
bis 2,2 m	33,5 kn
2,2 – 2,5 m	28 kn
2,5 – 3,0 m	24 kn
3,0 – 3,5 m	21 kn
3,5 – 4,0 m	18 kn
über 4,0 m	Mit geringer Geschwindigkeit Schutz aufsuchen

Die maximal zulässige Schiffsgeschwindigkeit in Abhängigkeit von der signifikanten Wellenhöhe war im Routen-Betriebshandbuch nach Ziffer 18.2.2.2 HSC Code 2000 festgelegt (siehe 4.4).

Die zulässigen Höchstgeschwindigkeiten waren auf die Festigkeit der schiffbaulichen Verbände berechnet. Das Verfahren gemäß Ziffer 18.2.2.3 HSC Code 2000 für den Betrieb des Fahrzeuges unter den festgelegten Beschränkungen nach Ziffer 18.2.2.2 bezog sich ausschließlich auf eine maximal zulässige Geschwindigkeit. Zusätzliche Vorgaben für empfohlene Geschwindigkeiten oder Kurse gegen die See oder auch Hinweise auf besonders zu beachtende Abschnitte der Route unter dem Aspekt des Wohlergehens der Fahrgäste waren nicht festgelegt. Die Schiffsführung verfügte über Erfahrungen, wonach bei geringeren Wellenhöhen größere Geschwindigkeiten zu einer insgesamt ruhigeren Lage der HALUNDER JET führten. Eine bei stärkerem Seegang gebotene Verringerung der Geschwindigkeit war nicht den Vorgaben der maximal zulässigen Geschwindigkeit folgend, sondern drastisch durchzuführen, um eine für die Passagiere spürbare Wirkung zu erzielen. Auch war der Schiffsführung der Fahrtabschnitt ab etwa Höhe Tonne Elbe 8 elbabwärts wegen der sich bei west- und nordwestlichem Seegang aufbauenden steilen und kurzen See als besonders kritisch bekannt. Die während der Passage durchgeführte Fahrtreduzierung auf bis zu 5 kn, die gewählte Abweichung von der Normalroute zwischen den Tonnen Elbe 6 und 2 (siehe Abbildung 5) sowie die Ausweichkurse gegenüber sehr großen Wellen lagen ausschließlich im seemännischen Ermessen der Schiffsführung. Fehlende Eintragungen im Schiffstagebuch und die nicht durchgeführte Datensicherung am Schiffsdatenschreiber (Voyage Data Recorder/VDR) erschwerten die Ermittlung der exakten Geschwindigkeit zum angegebenen Unfallzeitpunkt. Die Auswertung der Radaraufzeichnungen der Verkehrszentrale Cuxhaven ergab folgende Geschwindigkeiten zwischen 12:10 Uhr und 12:20 Uhr:

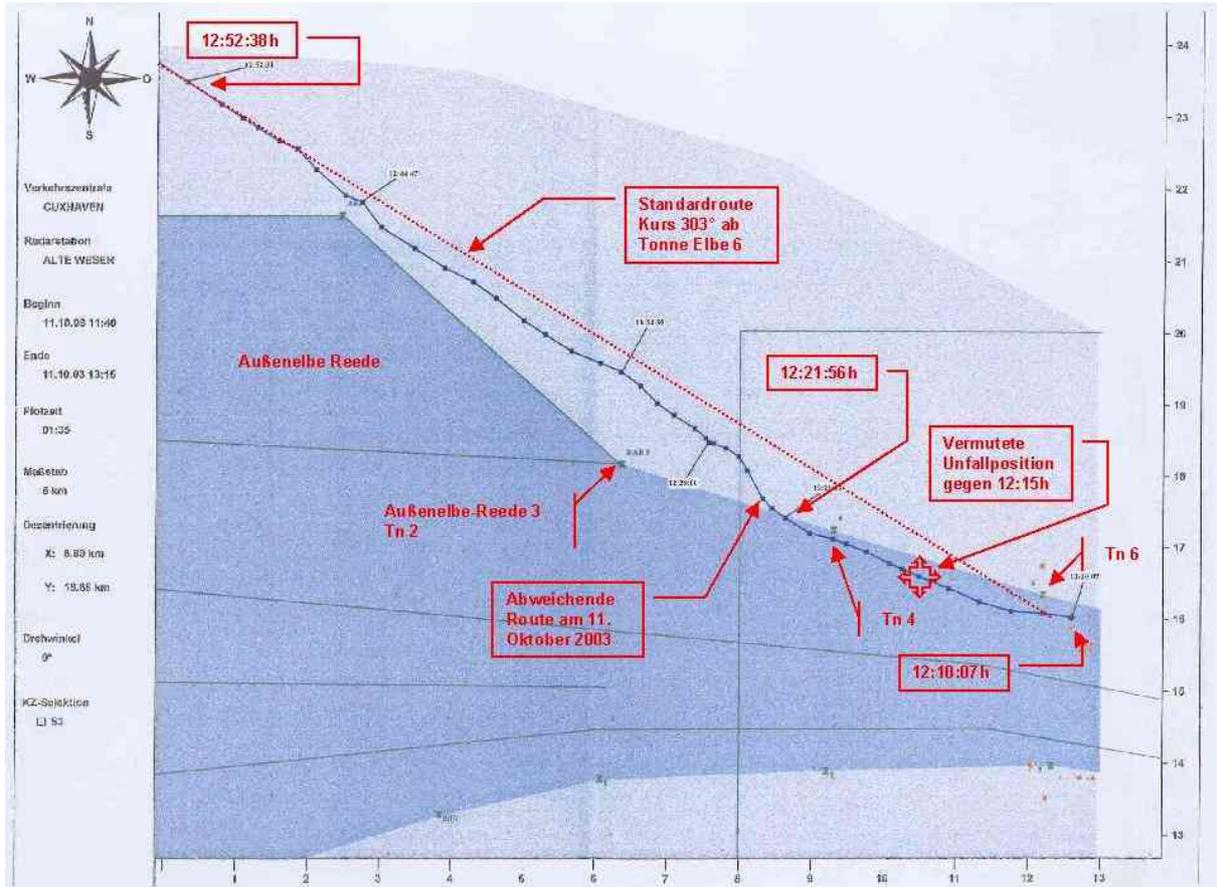
Abbildung 5: Abweichende Reiseroute
 ab Tonne Elbe 6
 Radarplot Verkehrszentrale Cuxhaven, Radarstation Alte Weser
 von 12:10:07 Uhr bis 12:52:38 Uhr

Am 11. Oktober 2003 dauerte die Gesamtfahrt Hamburg bis Helgoland 4 Stunden und 29 Minuten, für die Teilstrecke Cuxhaven bis Helgoland wurden 2 Stunden und 2 Minuten benötigt. Zum Unfallzeitpunkt war die Geschwindigkeit auf bis zu 5 kn reduziert. Abweichend von der üblichen Route wurde das Elbfahrwasser nicht in Höhe Tonne Elbe 6 mit nordnordwestlichem Kurs Richtung Helgoland verlassen. Um sich von der Seegangskante am Großen Vogelsand freizuhalten, verließ die HALUNDER JET das Elbfahrwasser erst zwischen den Tonnen Elbe 4 und 2 am Ostrand der Reede Außenelbe.

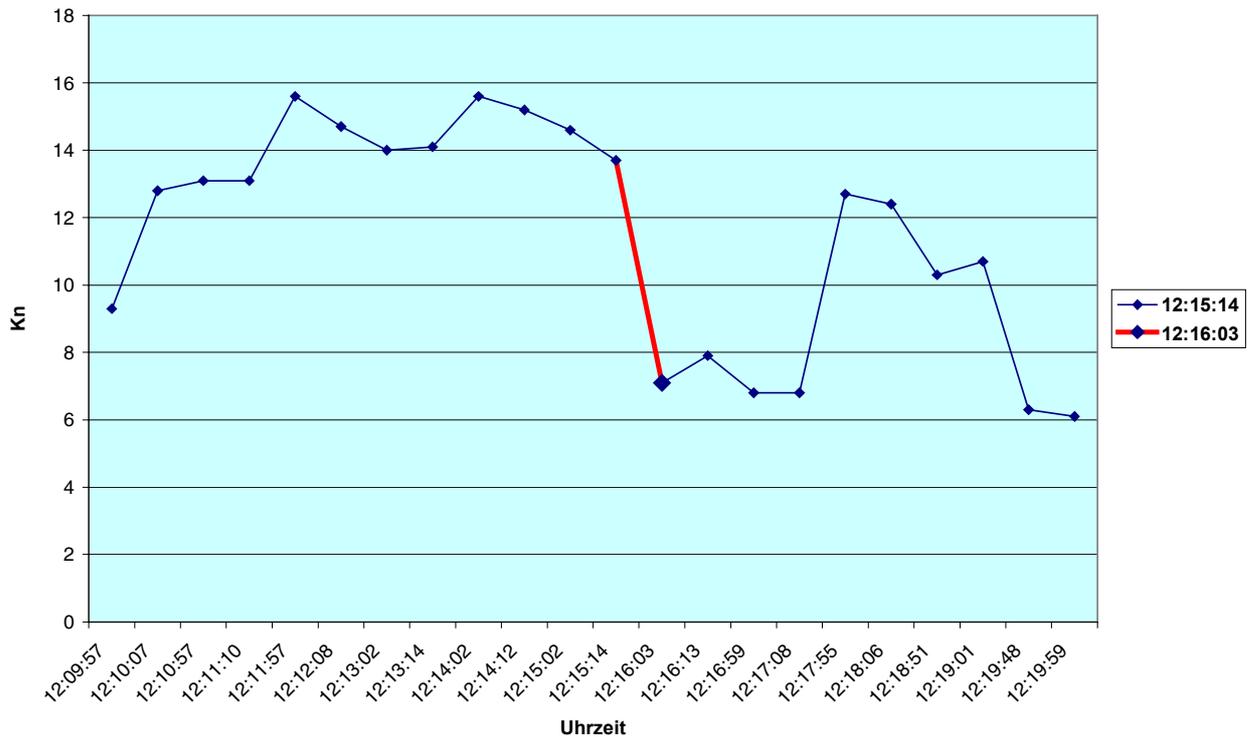
Abbildung 6: Geschwindigkeit
HALUNDER JET zum Unfallzeitpunkt

Nach Auslaufen Cuxhaven um 11:27 Uhr fuhr die HALUNDER JET bis Tonne Elbe 10 mit der für diese Strecke üblichen Geschwindigkeit von über 30 kn. Eine erste deutliche Geschwindigkeitsreduzierung auf ca. 20 kn war auf dem Fahrtabschnitt zwischen Tonne Elbe 10 und Passieren Tonne Elbe 8 um kurz nach 12:00 Uhr erfolgt. Laut amtlichem Wettergutachten war für den Abschnitt Cuxhaven bis etwa Höhe Scharhörn von einer kennzeichnenden Wellenhöhe von 2 m bis 2,5 m auszugehen, ab Scharhörn, Höhe Tonne Elbe 12, von einer kennzeichnenden Wellenhöhe von 2,5 m bis 3 m. Aktuelle Seegangdaten standen als Vergleichswerte nicht zur Verfügung (siehe 6.2). Der Grenzwert zur Verringerung der maximal zulässigen Geschwindigkeit von 33,5 kn auf 28 kn lag gemäß der Tabelle im Routen-Betriebshandbuch bei einer signifikanten Wellenhöhe von 2,2 m. Ort und Zeitpunkt der durchgeführten Fahrtverringierung der HALUNDER JET und der nach amtlichem Wettergutachten zu erwartende Ort und Zeitpunkt der Überschreitung des Grenzwertes stimmten insofern nahezu überein. Gegen 12:05 Uhr wurde eine kurze Fahrterhöhung auf 24,7 kn registriert. Zum Unfallzeitpunkt gegen 12:15 Uhr wurde eine deutliche Fahrtreduzierung von 13,7 kn (12:15:14 Uhr) auf 7,1 kn (12:16:03 Uhr) (siehe Abbildung 6) durchgeführt. Ob diese Maßnahme unmittelbar vor dem Unfall, als Reaktion auf diesen oder vollkommen unabhängig davon erfolgte, konnte nicht eindeutig ermittelt werden. Bis zum Ende der Radarbeobachtungen um 12:53 Uhr wurden anschließend Geschwindigkeiten von maximal 20,1 kn bis geringsten Geschwindigkeiten von 2,2 kn aufgezeichnet. Gegen 12:20 Uhr verließ das Fahrzeug nach Passieren der Tonne Elbe 4 mit nordnordwestlichem Kurs das Elbfahrwasser, und die Schiffsführung begann, zusätzlich zu den Fahrtreduzierungen mit Kursänderungen der Schlechtwettersituation zu begegnen.

Um 13:29 Uhr lief die HALUNDER JET auf Helgoland ein. Die 17,2 sm von Tonne Elbe 6 bis Tonne Helgoland 1 wurden in ca. 1 Stunde und 15 Minuten zurückgelegt, was einer Durchschnittsgeschwindigkeit von etwas über 13,5 kn entspricht.

Die visuelle Einschätzung der kennzeichnenden Wellenhöhe ab Scharhörn/Tonne Elbe 12 durch die Schiffsführung wird als zutreffend angenommen. Die daraus resultierende Anpassung der Geschwindigkeit während der Passage bis Einlaufen Helgoland lag zum Teil deutlich unterhalb der Vorgabe der maximal noch zulässigen Geschwindigkeit laut Routen-Betriebshandbuch. Der Faktor Geschwindigkeit wird insofern nicht als unfallauslösend erachtet. Inwieweit zu hohe Fahrt unmittelbar vor dem Vorfall unfallbegünstigend war, konnte nicht mit Bestimmtheit ermittelt werden.

Das Seegangsverhalten eines Hochgeschwindigkeitskatamarans wird nicht ausschließlich von der signifikanten Wellenhöhe und den Eigenschaften des Fahrzeuges bestimmt. Richtung und Periode des Seegangs, die nicht nur von der Wetterentwicklung, sondern insbesondere im „Trichter“ der Elbmündung auch von der Bodentopografie und der Strömung abhängen, sowie der Kurs des Fahrzeuges zum Seegang sind ebenso entscheidende Parameter. Es können bei gleicher signifikanter Wellenhöhe durchaus unterschiedliche Geschwindigkeiten in Abhängigkeit der übrigen erwähnten Parameter empfehlenswert sein. Es kann Parameterkonfigurationen geben, bei denen eine höhere Geschwindigkeit zu kleineren Bewegungen führt. In der Mehrzahl der Fälle ist jedoch bei reduzierter Fahrt zumindest von kleineren Beschleunigungen auszugehen. Auch muss das Kriterium der Sicherheit und des Wohlergehens der Fahrgäste, neben dem der Festigkeit der schiffbaulichen Verbände stärkeren Eingang in diese Überlegungen bei der Umsetzung des HSC Code 2000 finden. Praktische Erfahrungen der Schiffsführung müssen hierbei ebenso berücksichtigt und umgesetzt werden.

Daraus abgeleitete Empfehlungen müssen der Schiffsführung im Routen-Betriebshandbuch nach Ziffer 18.2.2.3 in Verbindung mit Ziffern 18.2.2.2 und 17.2.2 HSC Code 2000 durch die Reederei zur Verfügung gestellt werden. Unter Berücksichtigung der eingeschränkten Kursfreiheit, insbesondere im Bereich der Elbmündung, muss auch über eine stärkere Betriebsbeschränkung als die im Zertifikat zur Erlaubnis zum Betrieb von Hochgeschwindigkeitsfahrzeugen festgelegten, maximal zulässigen signifikanten Wellenhöhe nachgedacht werden.

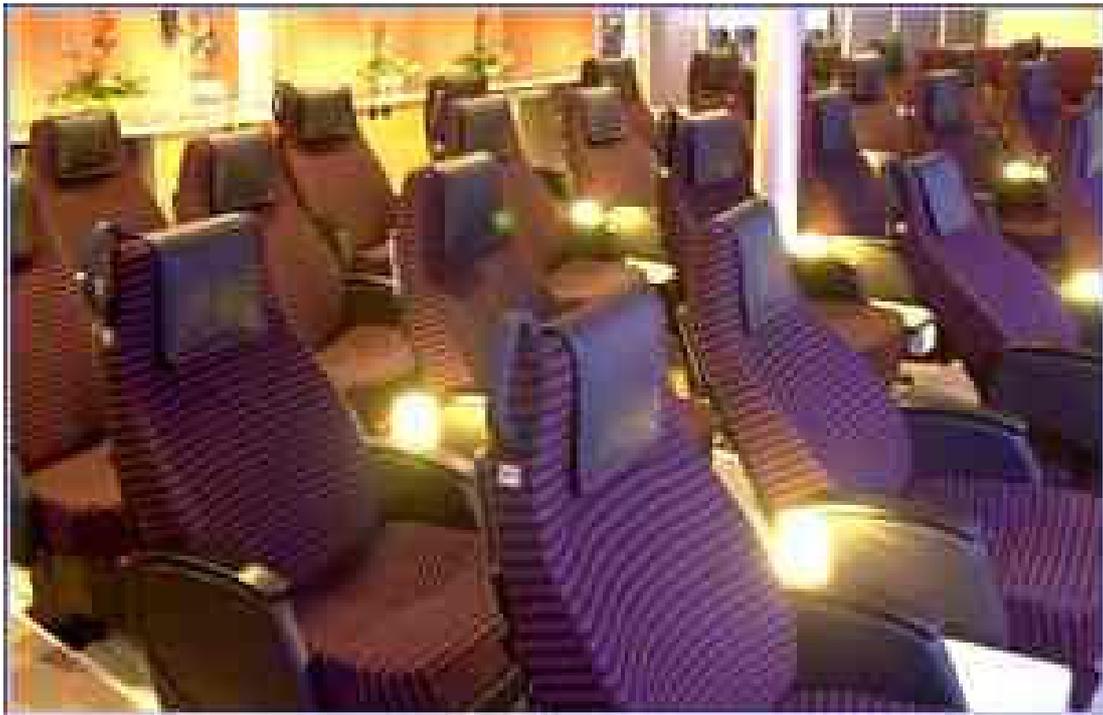
Abbildung 7: Passagiersitze mit Zusatzhaltegriffen
(Foto: Werbeaufnahme des Sitzherstellers)

Die in den Passagiersalons der HALUNDER JET eingebauten Sitze eines norwegischen Herstellers besaßen eine Typengenehmigung von Det Norske Veritas zur Verwendung an Bord von Hochgeschwindigkeitsfahrzeugen. Im Bereich der Hauptdecksalons waren Sitze installiert, bei denen Armlehnen als zulässige Zusatzausstattung in der Produktbeschreibung des Typenzertifikats aufgeführt waren. Die erforderliche Abpolsterung dieser Armlehnen nach Ziffer 4.5.4 HSC Code 2000 unterlag keiner besonderen Spezifikation und erfolgte mittels Hartschaum, wobei das Material den Anforderungen der Feuerbeständigkeit genügte. Form und Stabilität des Rahmens der Armlehnen erfüllten die Vorgaben der Anlage 10, Ziffer 2.6.5 HSC Code 2000, starre Oberflächenteile mit einem Radius von nicht weniger als 5 mm abzurunden. Sitze mit zusätzlichen Haltegriffen, die mittels einer speziellen Klammer in der Rückenlehne fest mit dem Sitz verbunden sind, werden von diesem Hersteller ebenfalls angeboten. Da diese bislang jedoch nicht zur Verwendung auf Hochgeschwindigkeitsfahrzeugen nachgefragt wurden, wurde bis heute auch keine entsprechende Typenzulassung beantragt. Welche Gefährdungspotentiale von dieser Konstruktion ausgehen, muss gegebenenfalls im Zuge der erforderlichen Typenzulassung analysiert werden.

Ausschließlich die sich durch die Sitze ohne zusätzliche Griffe bietenden Griffmöglichkeiten als ausreichende Festhaltungsmöglichkeiten zu akzeptieren, wird von der Bundesstelle für Seeunfalluntersuchung als problematisch angesehen. Die Armlehnen sind aufgrund der Höhe ihrer Anbringung zweifelsohne für Kinder und kleinere Personen grundsätzlich geeignet, nicht jedoch für großgewachsene Personen. Ist der entsprechende Platz besetzt, und die Armlehne ihrem ursprünglichen Zweck entsprechend in Benutzung, scheidet diese als Festhaltungsmöglichkeit für andere Passagiere gänzlich aus. Gleiches gilt auch für die Rückenlehne, die bei Besetzung des Platzes keinem anderen Passagier ausreichende Möglichkeit zum Festhalten bieten kann. Selbst an einem freien Platz ist die Griffmöglichkeit aufgrund der Beschaffenheit des Stoffbezuges nur eingeschränkt geeignet, Fahrgästen beim Umhergehen festen Halt zu gewähren. Die gegen eine Armlehne stürzende Verunfallte zog sich eine schwere Rückenverletzung zu, während ihre ebenfalls stürzende Tochter unverletzt blieb. Nach dem primär als unfallursächlich bewerteten Verlassen des Sitzplatzes entgegen der Anweisungen der Besatzung (siehe 6.1), wird das Fehlen ausreichender Festhaltungsmöglichkeiten als unfallbegünstigend angesehen. Eine unfall- bzw. verletzungsbegünstigende Wirkung des Designs oder der Polsterung der Armlehnen konnte hingegen nicht ermittelt werden.
