Untersuchungsbericht 315/03

Schwerer Seeunfall

**Kollision zwischen
MS GERMA und MS ESTECLIPPER
im NOK, Weiche Schwartenbek
am 13. Oktober 2003 um 05:33 Uhr MESZ**

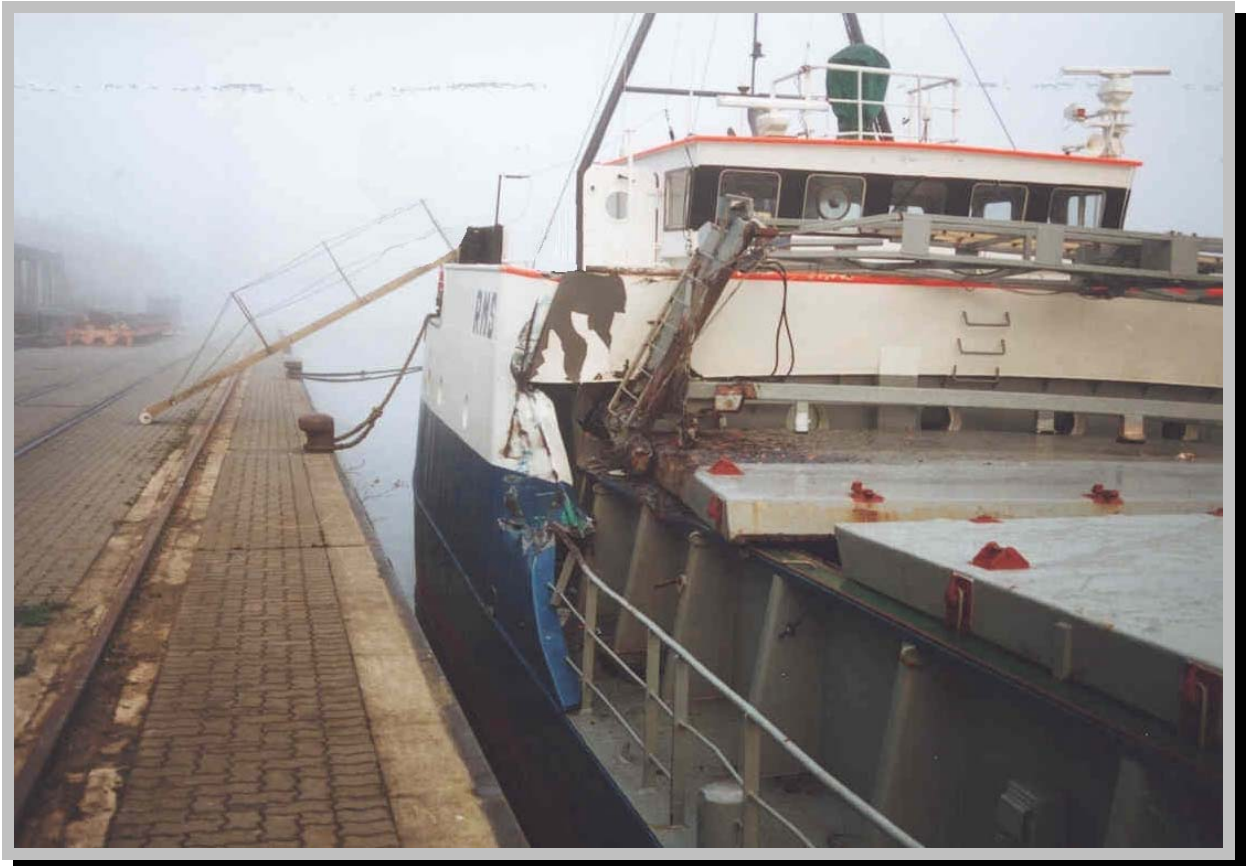
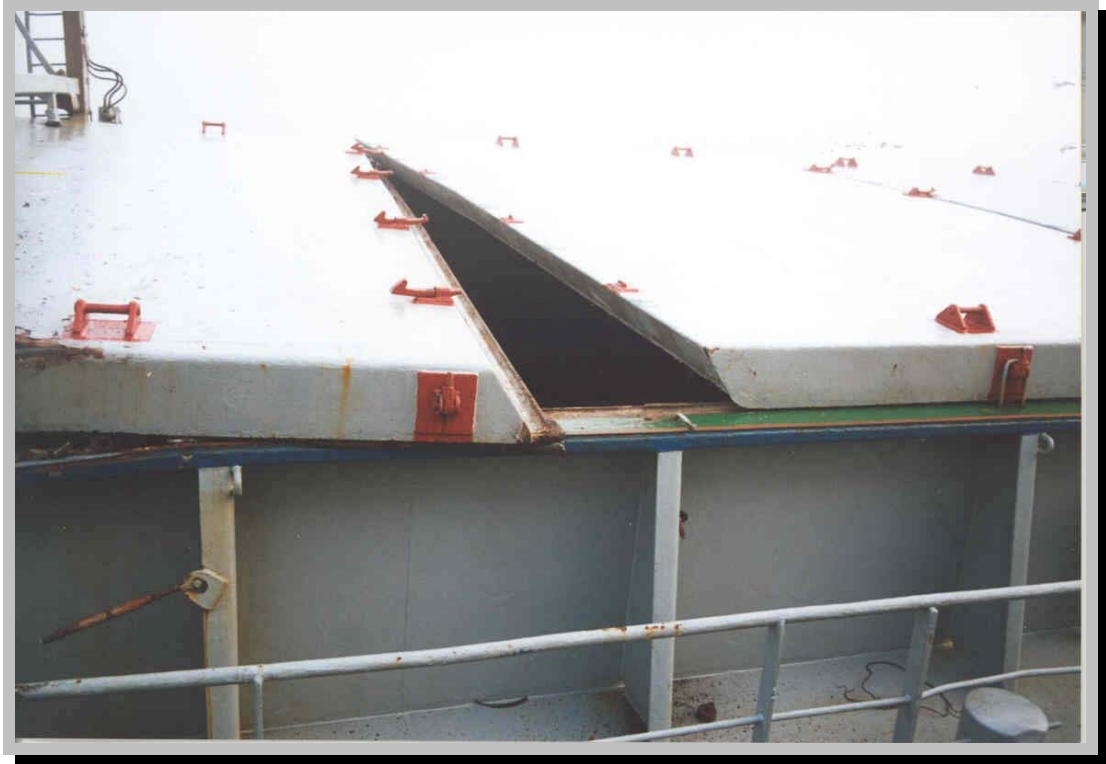
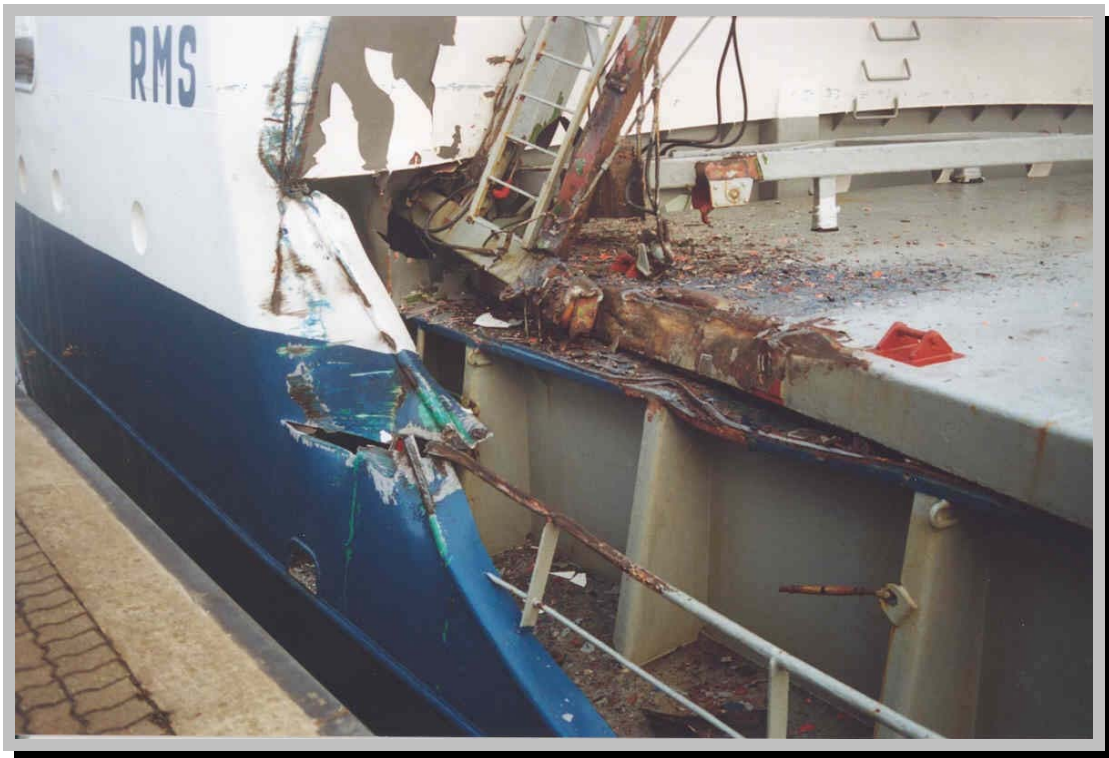
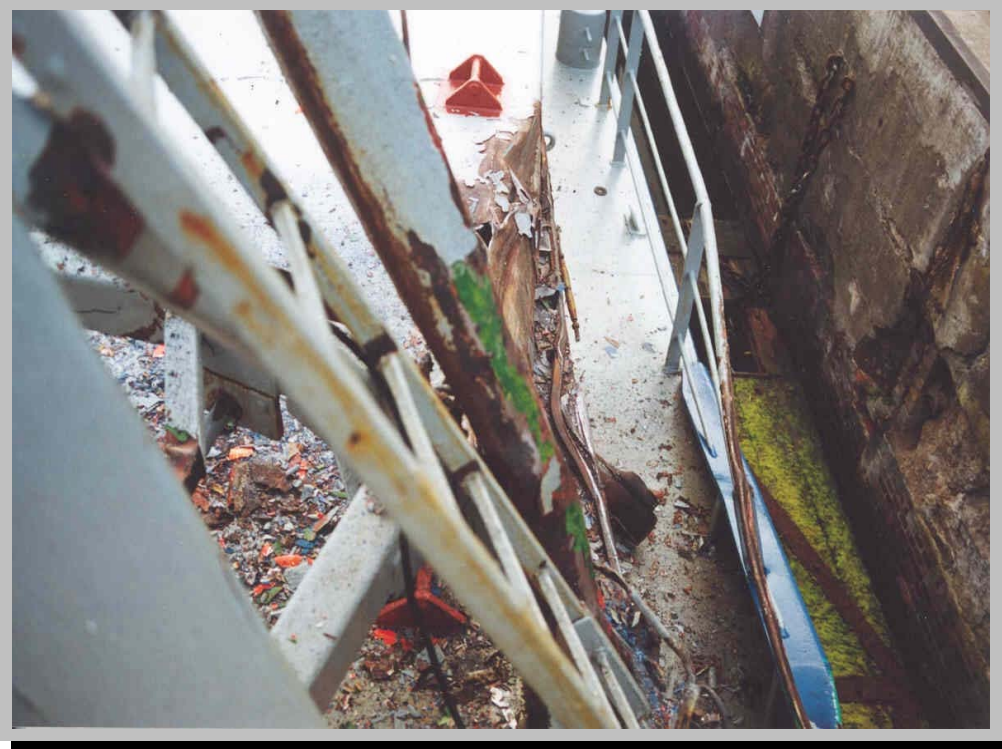
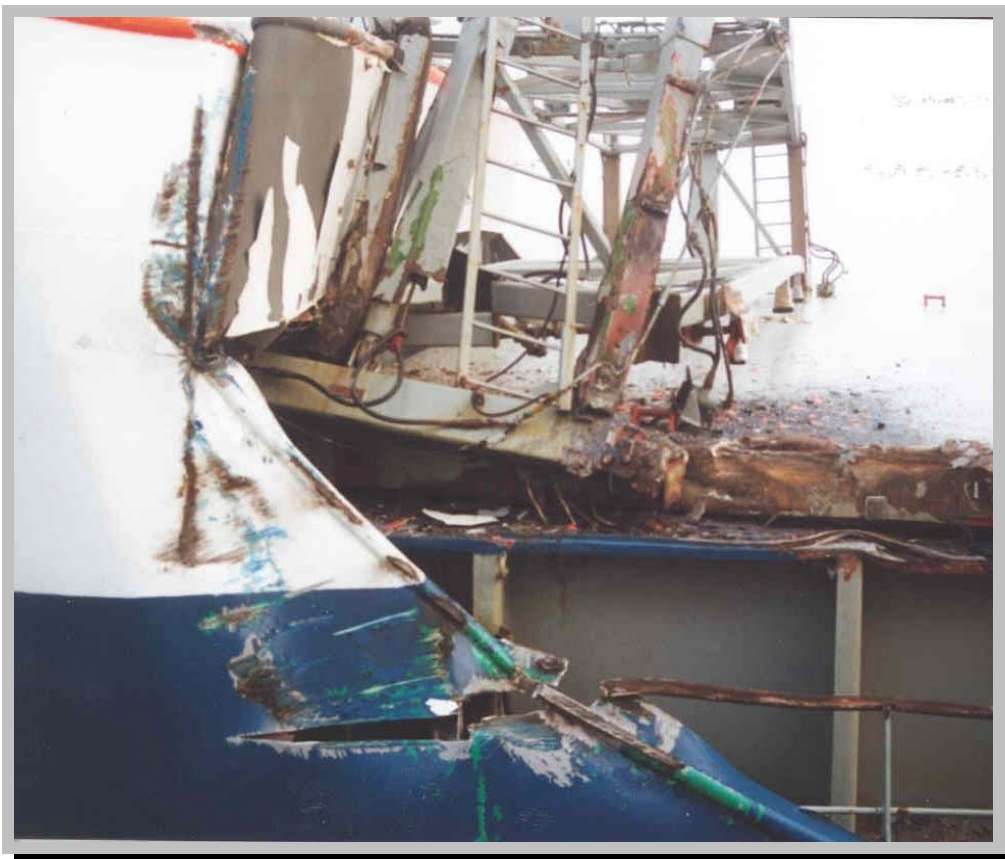
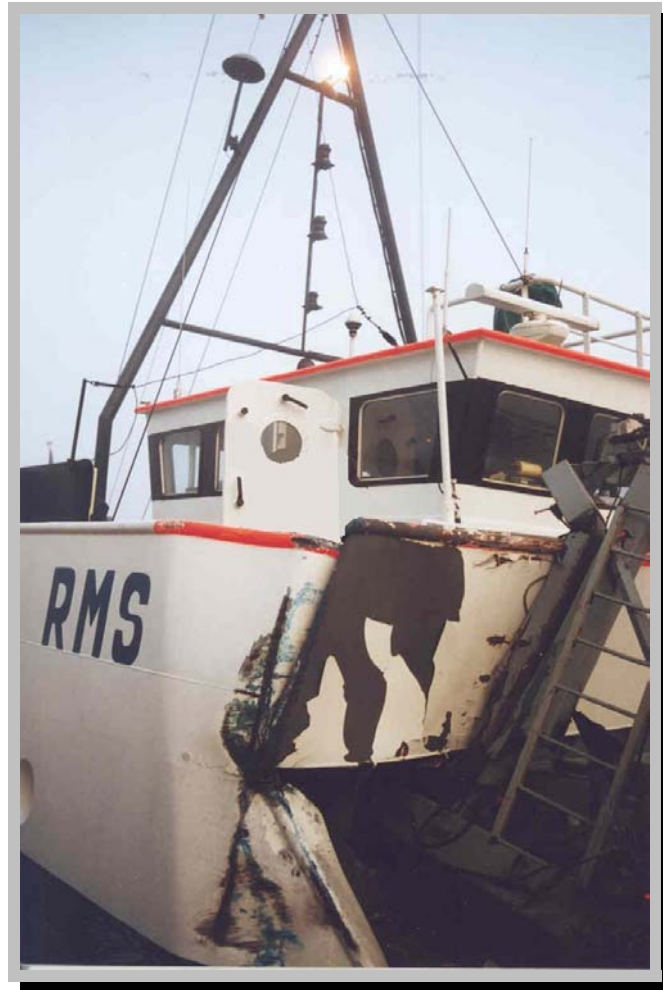
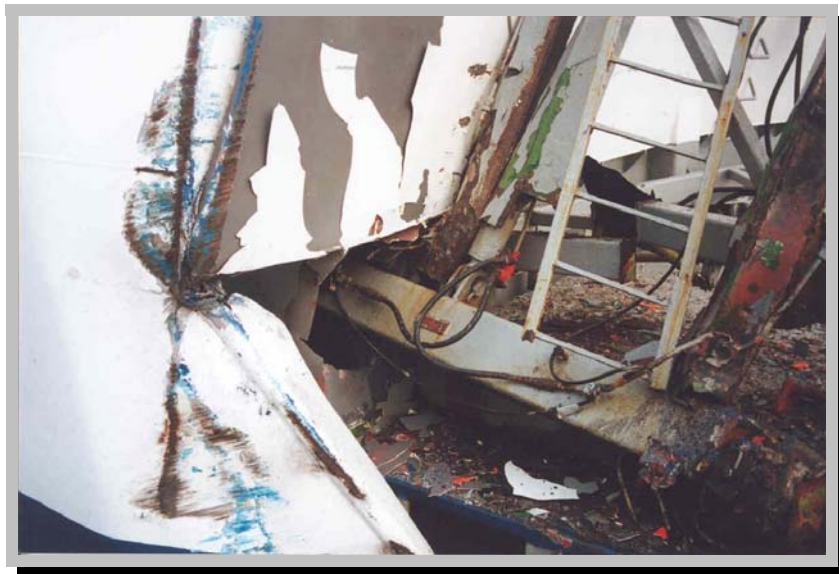
Das Heck des MS ESTECLIPPER habe sich inzwischen weiter südlich bewegt, so dass es schließlich die Stb.-Seite der GERMA auf Höhe der Vorkante Aufbauten getroffen habe. Dabei sei nicht nur der Kran an der Luke schwer beschädigt worden, sondern auch die Aufbauten, insbesondere die Kammer des Kapitäns.

MS ESTECLIPPER erlitt leichte Farbschäden. Am MS GERMA entstanden Sachschäden im Wert von ca. 100.000 Euro, die einen Werftaufenthalt notwendig machten. Personen- und Umweltschäden traten nicht auf.

Die folgenden Fotos des MS GERMA wurden freundlicherweise von der Wasserschutzpolizei zur Verfügung gestellt. Auf Bilder des MS ESTECLIPPER wurde wegen Geringfügigkeit verzichtet.
