## **Untersuchungsbericht 330/03**

**Sehr Schwerer Seeunfall**

**Tödlicher Unfall beim Schweißen in der  
Maschinenraumwerkstatt des  
MS DRESDEN EXPRESS  
am 26. Oktober 2003**

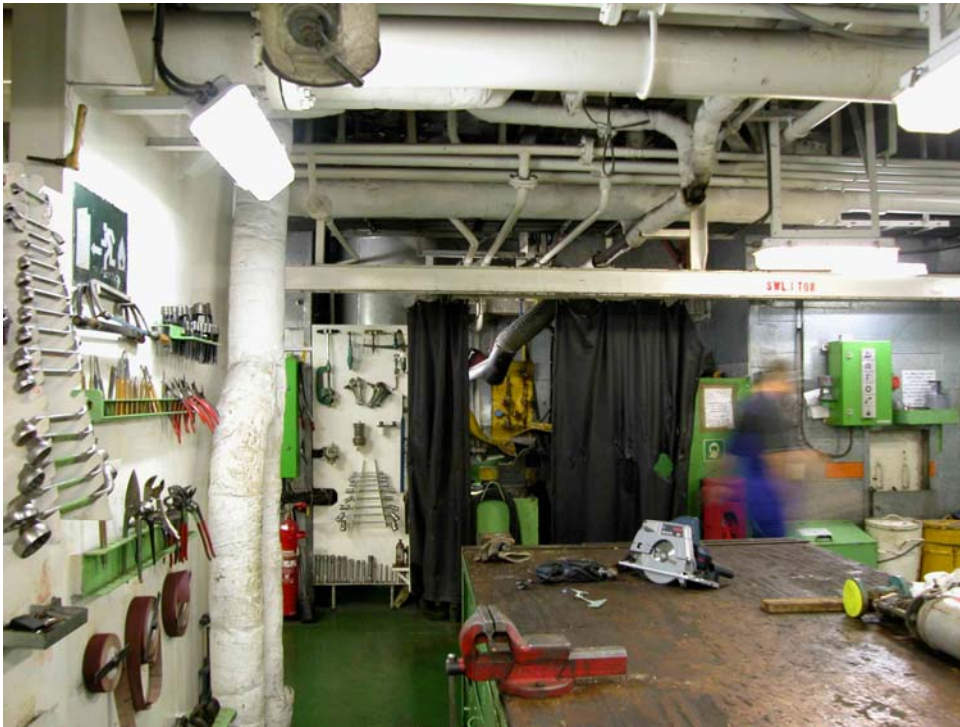
Gegen 09.40 Uhr kam es zur Explosion des Armaturenschranks innerhalb des von der übrigen Werkstatt durch einen Vorhang abgetrennten Schweißarbeitsplatzes. Außer dem Verunglückten befanden sich zu dieser Zeit der 2. Ingenieur und der Schiffsmechaniker, beide deutscher Nationalität, in der Werkstatt des Maschinenraums.

Abbildung 4: durch Vorhang abgetrennter Schweißerarbeitsplatz (Ansicht 1)

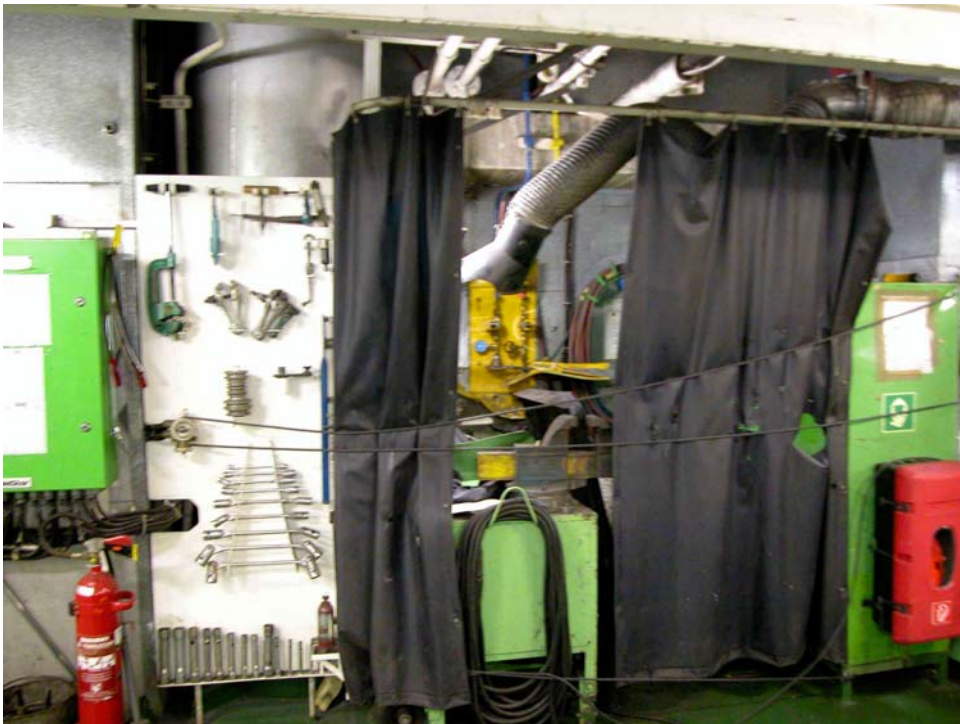
Abbildung 5: durch Vorhang abgetrennter Schweißerarbeitsplatz (Ansicht 2)

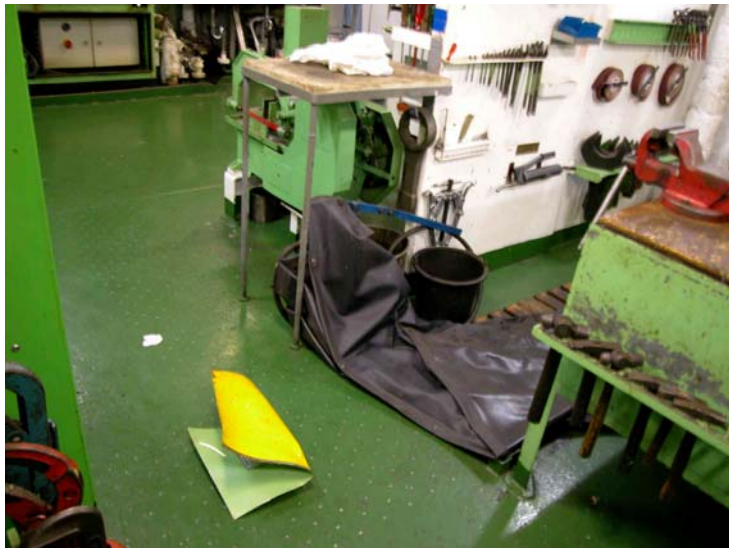
Durch die Explosion wurden der Armaturenschrank der Gasauslass-Station stark deformiert und die innenliegenden Manometer und Absperrinrichtungen zerstört. Die Tür des Schrankes riss ab und wurde durch die Wucht der Druckwelle mehrere Meter weit in den Werkstatttraum hineingeschleudert.

Abbildung 6: abgerissener Vorhang und stark deformierte Armaturenschranktür

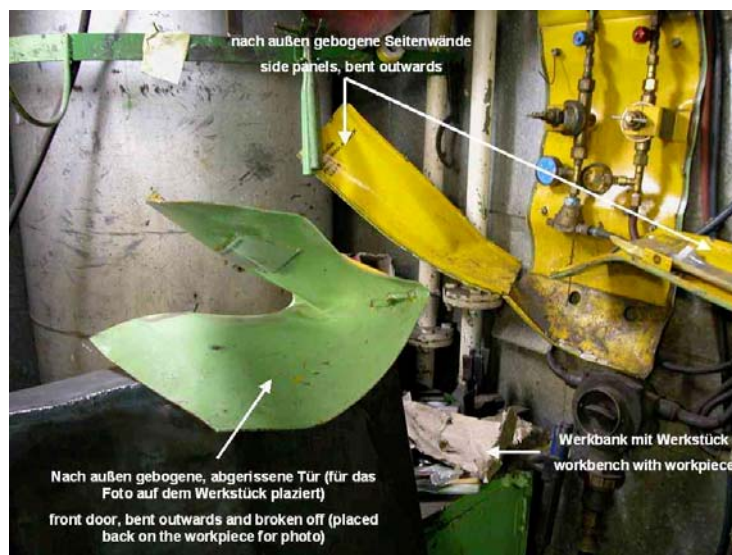
Abbildung 7: detonierter Armaturenschrank (Ansicht 1)

Die Anreicherung der innerhalb des Armaturenschranks befindlichen Luft mit dem durch die Leckage frei werdenden Acetylen ermöglichte die Bildung eines konzentrierten hochexplosiven Luft-(Sauerstoff!)-Acetylen-Gemisches.

Eine für die Explosion notwendige Konzentration dieses Gasgemisches wäre nicht erreicht worden, wenn der Armaturenschrank mit ausreichend dimensionierten Belüftungsöffnungen ausgestattet gewesen wäre.

Stattdessen waren in dem relativ luftdicht verschlossenen Kasten nur Durchführungsöffnungen für Rohre/Schläuche vorhanden. Zwar wurden die beiden an der Unterseite des Schranks befindlichen Bohrungen (vgl. Abb. 10) nicht für die Durchführung der Gasschläuche verwendet, weil diese seitlich aus dem Kasten geführt wurden, jedoch waren diese Öffnungen in jedem Falle viel zu klein, um die notwendige Belüftung des Armaturenschranks zu gewährleisten.

Die Reederei hat eine Überprüfung der an Bord ihrer Schiffe montierten Armaturenschränke veranlasst und die herstellerseitig nicht ausreichend belüfteten Schränke nachträglich den Erfordernissen entsprechend modifiziert.

3. Die **Eigner und Betreiber** von Seeschiffen werden aufgefordert, bereits an Bord installierte Schränke im Falle nicht ausreichend dimensionierter Belüftungsöffnungen nachträglich mit den entsprechend großen Aussparungen im Boden- und Deckenbereich auszustatten.

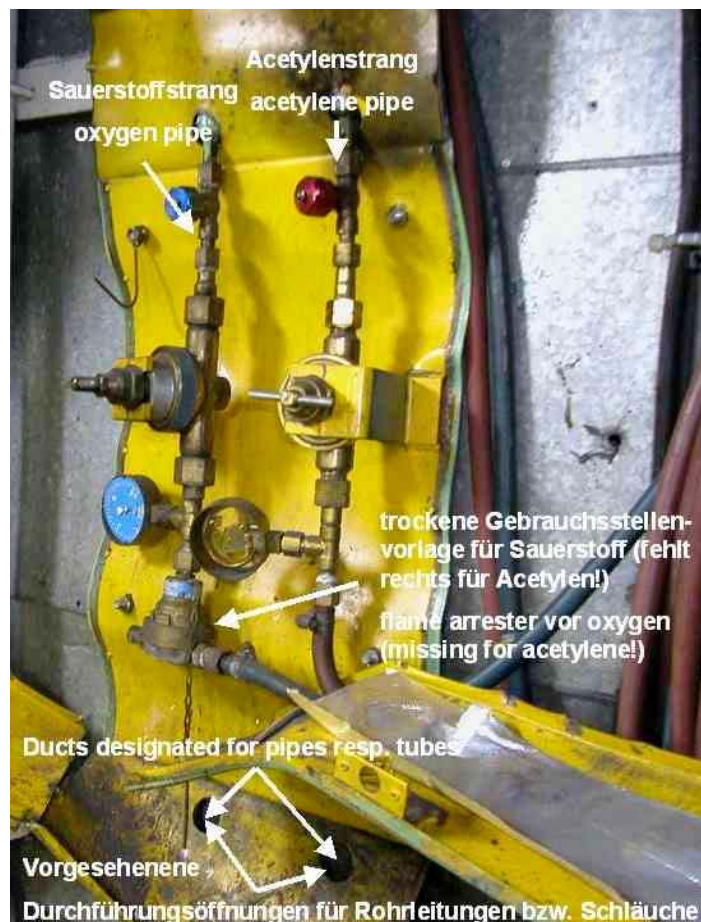
Bei der Auswertung des vorhandenen Fotomaterials (vgl. Abb. 10) ist allerdings aufgefallen, dass irgendwann vor dem Unfall offensichtlich am Acetylenstrang innerhalb des Armaturenschranks bordseitig Veränderungen am ursprünglichen Ausrüstungszustand vorgenommen worden sein müssen. Zwar hat der Besichtigter des Germanischen Lloyd bei seiner Begutachtung der zerstörten Schweißstation in Yokohama keinerlei Defekte oder (unzulässige) Modifikationen an der Anlage feststellen können, die Richtigkeit dieser Aussagen muss jedoch in Zweifel gezogen werden.

Das ergibt sich zum einen aus dem unterschiedlichen Materialzustand des Acetylenstranges (glänzenderes, neuer wirkendes Material) im Vergleich zu demjenigen des Sauerstoffstranges. Im Übrigen fehlt beim Acetylenstrang die sog. Trockene Gebrauchsstellenvorlage, die zur Vermeidung von Flammenrückschlägen entsprechend der oben genannten Schweiß-Richtlinien zwingend vorgeschrieben ist. (Anm.: Das Fehlen der Gebrauchsstellenvorlage ist allerdings für sich allein betrachtet nicht mit dem Unfall in Zusammenhang zu bringen.)

Abbildung 10: detonierter Armaturenschrank (Ansicht 2)

6. Die **Eigner und Betreiber** von Seeschiffen werden aufgefordert, dafür Sorge zu tragen, dass unzulässige Modifikationen und nicht-fachmännische Reparaturen an Gasschweißanlagen an Bord ihrer Schiffe nicht durchgeführt werden.

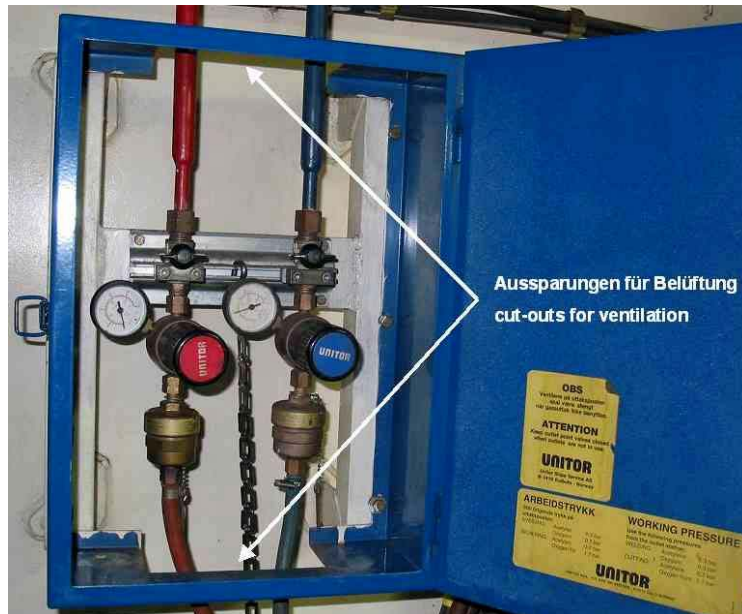
Abbildung 11 zeigt einen Armaturenschrank, der die in Pkt. 6.4 definierten Belüftungsanforderungen auf vorbildliche Weise erfüllt. Oben und unten sind jeweils Aussparungen erkennbar, die nach Herstellerangaben jeweils 180 x 75 mm betragen, mithin den geforderten Wert von je 100 cm<sup>2</sup> sogar noch um ein Drittel überschreiten.

Abbildung 11: vorschriftsmäßig belüfteter Armaturenschrank

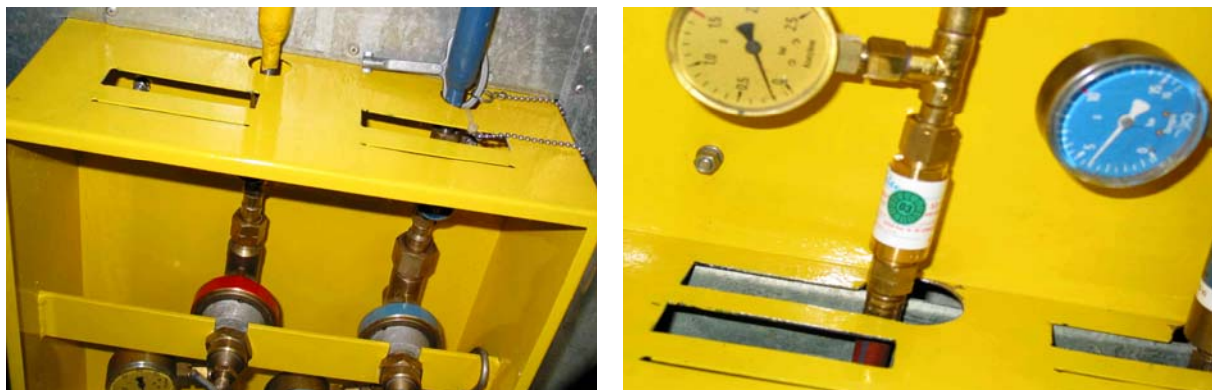
Bei dem unten abgebildeten Schrankmodell wurden Belüftungsöffnungen an der Ober- und Unterseite nachträglich in das Kastengehäuse eingearbeitet. Diese Alternative bietet sich insbesondere dann an, wenn vorhandene Schränke an Bord mit wenig Aufwand den notwendigen Belüftungserfordernissen angepasst werden sollen. Zu beachten ist hierbei aber, dass die einzuarbeitenden Öffnungen tatsächlich die geforderte Größe von jeweils mindestens 100 cm<sup>2</sup> erreichen müssen, um eine ausreichende Luftzirkulation zu gewährleisten.

Abbildung 12: Armaturenschrank mit an der Ober- und Unterseite eingearbeiteten Lüftungsöffnungen
