**Bundesstelle für Seeunfalluntersuchung**  
**Federal Bureau of Maritime Casualty Investigation**  
Bundesoberbehörde im Geschäftsbereich des Bundesministeriums  
für Verkehr, Bau- und Wohnungswesen

## **Untersuchungsbericht 338/03**

**Sehr schwerer Seeunfall**

**Überbordgehen eines Mitseglers  
von Bord der SY LISA  
am 8. November 2003  
östlich von Fehmarn bei  
Tonne „Staberhuk Ost“**

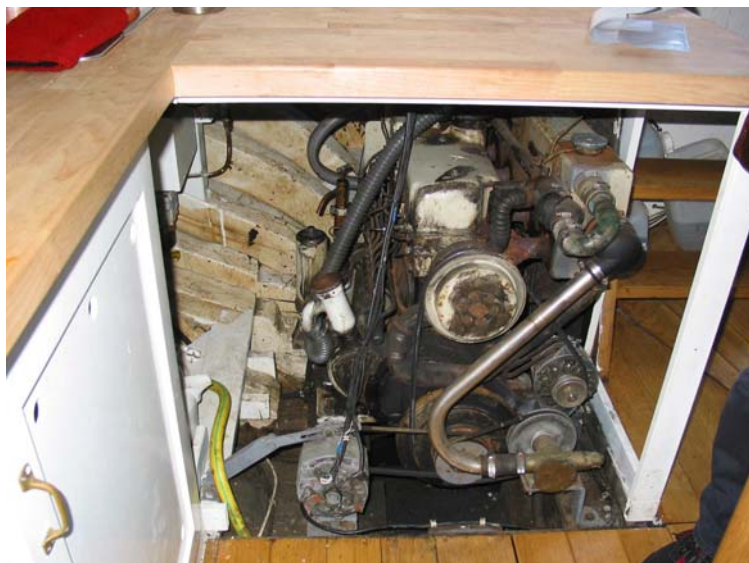
Abbildung 4: Hauptmaschine von vorne gesehen

Das Schiff war bei der Besichtigung der BSU in einem guten Unterhaltungszustand. Die Hauptmaschine ist ein 6 Zylinder Mercedes Dieselmotor vom Typ OM 312. Der Motor ist unmittelbar neben dem Niedergang angeordnet. Die Verkleidung und Schallisolierung des Motors nach vorne und zur Mitte Schiff hin war nicht an Bord.

Bei dieser offen im Raum stehenden Maschine besteht die Gefahr, dass bei Seegang und laufender Maschine sich jemand an den heißen bzw. drehenden Teilen verletzen könnte. Durch die nicht vorhandene Schalldämmung ist die Verständigung mit dem direkt daneben an Bb.-Seite angebrachten Funkgerät problematisch, und auch die Kommunikation auf dem Achterdeck dürfte durch Geräusche überdeckt werden.

Der Eigner, Herr A, teilte der BSU mit, dass die Verkleidung der Maschine bei ihm zu Hause gelegen hätte, da er vor deren Einbau geplant habe, die Maschine zu streichen. Da er während der Schiffsfahrt ohnehin die meiste Zeit an Deck verbringen würde, hätte er keine Probleme mit dem hohen Geräuschpegel der nicht schallgedämmten Maschine gehabt. Alle Mitsegler seien auf den offenen Zustand des Motorraumes hingewiesen worden mit dem Hinweis, sich fernzuhalten.

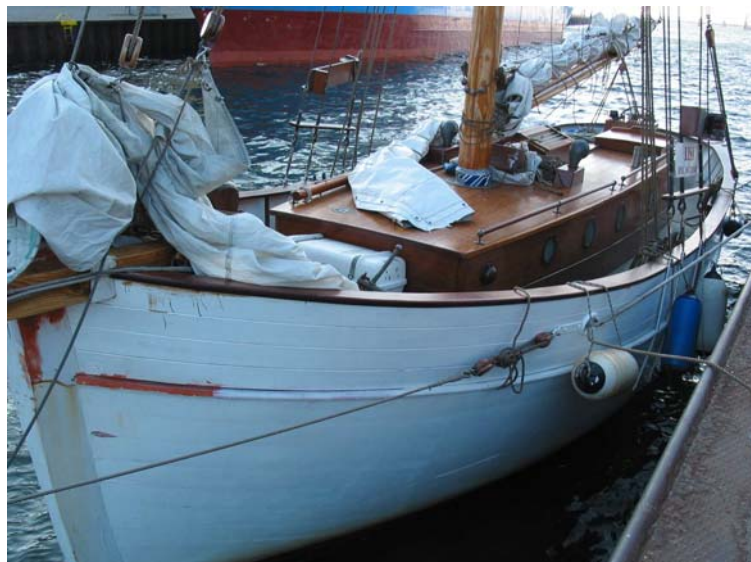
Abbildung 5: Schanzkleid und Aufbau

Die SY LISA verfügt im gesamten Aufbaubereich über Handläufe an Bb.- und Stb.-Seite. Eine Möglichkeit, Strecktaue an Deck zu befestigen, ist nicht vorhanden. Der Steuerstand mit den wichtigsten Maschinenbedienungs- und Anzeigeelementen ist achtern ungeschützt angeordnet. Bei Überprüfung der hydraulischen Ruderanlage wurde festgestellt, dass der Ruderlagenanzeiger nicht reagierte, und es gab keine Möglichkeit, eine Notpinne direkt am Ruderschaft zu fahren. Ein Bug- oder Heckkorb ist nicht vorhanden.

Die Höhe des Schanzkleides beträgt 0,50 m und entspricht damit nicht den Sicherheitsrichtlinien der Kreuzer-Abteilung des Deutschen Segler-Verbandes (DSV) zur Ausrüstung und Sicherheit von Segelyachten. Nach dieser Richtlinie muss die Höhe der Seereling mindestens 0,60 m über dem Arbeitsdeck sein.

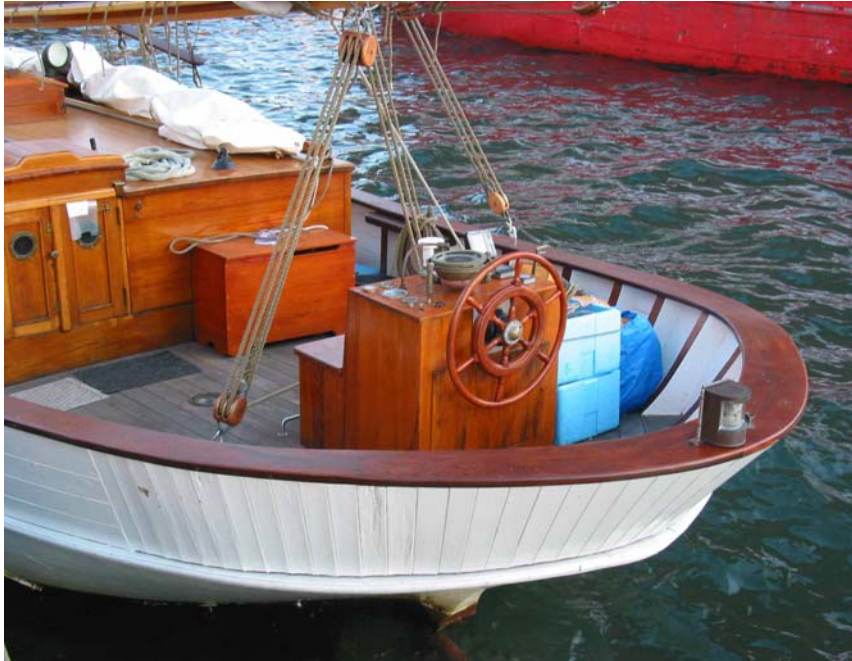
Abbildung 6: Großschotführung

Die Großschot besteht aus 18 mm braunem Roblon Tauwerk. Auf dem Hauptdeck Bb.-Seite sind ein 2-Scheiben-Block mit Hundsfott, auf der Stb.-Seite ein 1-Scheiben-Block und am Großbaum ein 3-Scheiben-Block befestigt.

An den Blöcken sind keine Wirbelschäkel vorhanden, so dass die Schotführung fest vorgegeben ist. Das feste Ende der Schot ist am Hundsfott am Block auf der Bb.-Seite befestigt und läuft von dort zum 3-Scheiben-Block am Großbaum und dann zum 1-Scheiben-Block auf der Stb.-Seite, wieder zurück zum Block am Großbaum und insgesamt zweimal wieder zum Block auf der Bb.-Seite. Die lose Part wird von der Bb.-Seite auf die Stb.-Belegklampe geführt. Der Leuwagen mittschiffs ist nicht mit Blöcken bestückt. Der Abstand zwischen den Blöcken an Deck beträgt ca. 1,40 m. Bedingt durch diese Schotführung, hat der Baum bei voll dichtgeholter Schot eine Lose von ca. 0,80 m bis 1,30 m. Die verwendete einfache, nicht als Talje ausgeführte 12 mm Sicherungsleine ist nur als Sicherungsmaßnahme gegen das Herumschlagen des Baumes bei geborgenen Segeln anzusehen und stellt keine Hilfe bei der Halse dar. Die Durchführung einer Halse, ohne der Zuhilfenahme einer mehrfach geschorenen Sicherungstalje, ist problematisch, da der Baum bei der vorhandenen Anordnung der Schotführung nicht ganz mittschiffs geholt werden kann.

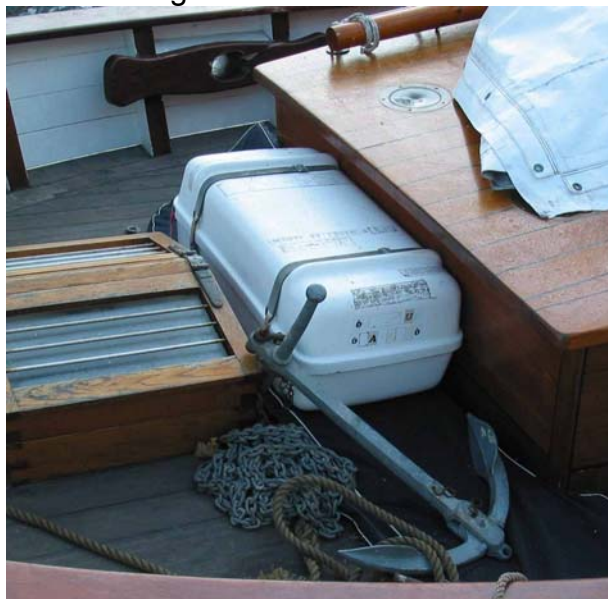
Abbildung 7: Rettungsinsel

Auf dem Vorschiff lag ungelascht auf einem Schiffspolster eine Rettungsinsel, bei der Hersteller und Typ nicht mehr eindeutig festzustellen waren.

Die Reißfangleine/Auslöseleine hing lose aus der Rettungsinsel heraus und war nirgends befestigt. Nach dem noch lesbaren Aufdruck auf dem Rettungsinselbehälter war das letzte Prüfdatum 4/88, und die Insel war für 6 Personen zugelassen. Der Eigner gab an, dass diese von einer nicht autorisierten Person technisch überprüft worden sei und keinen aktuellen Aufkleber des Prüfdatums erhalten habe.

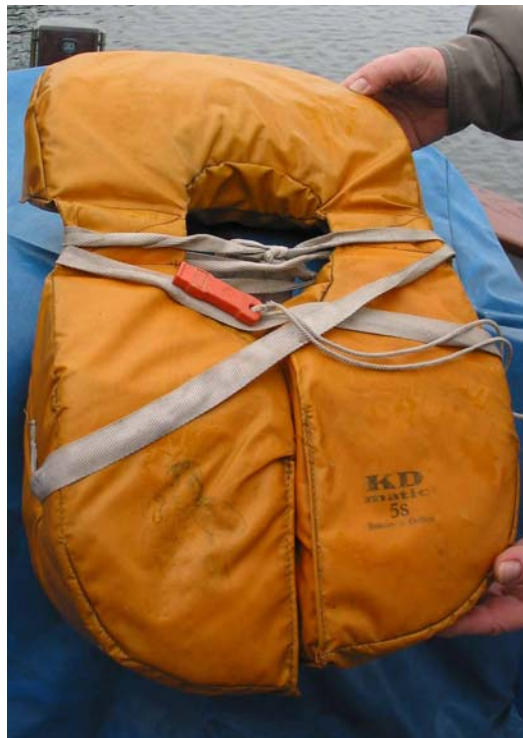
Abbildung 8: Rettungsweste

Auf dem Achterdeck neben dem Steuerstand lagen an Stb.-Seite, verpackt in zwei Plastiktüten, insgesamt sieben alte Feststoff-Rettungswesten der Firma Kadematic. Diese ehemals von der See-BG zugelassenen Westen hatten keine Reflexstreifen und keine Rettungswestenleuchten. Der Eigner gab an, dass er insgesamt 20 Westen von dem ehemaligen Fährschiff DEUTSCHLAND erhalten habe. Über den Lagerort an Deck zum Unfallzeitpunkt gab es die nachfolgenden unterschiedlichen Angaben. Ausgesagt von einer Person wurde, dass sich die zwei Taschen vorne befanden. Die zweite Aussage war, dass zwei Taschen hinten und die dritte Aussage ergab, dass zwei Taschen vorne und eine zusätzliche dritte Tasche hinten sich an Deck befanden.

Unter Deck, in einem Schrank an Stb.-Seite, wurden 5 aufblasbare Rettungswesten gefunden. Alle Westen waren nicht mehr funktionstüchtig. Bei vier Westen waren die Kohlendioxidpatronen für die automatische/manuelle Füllung nicht mehr vorhanden, so dass diese Westen total unbrauchbar waren, da ohne die Patronen bei Aufblasen mit dem Mund die Luft durch die offene Einschrauböffnung wieder entweichen wäre. Die CO<sub>2</sub>-Patrone der fünften Weste war entleert. Sie wäre jedoch bei Aufblasen mit dem Mund bedingt einsetzbar gewesen.

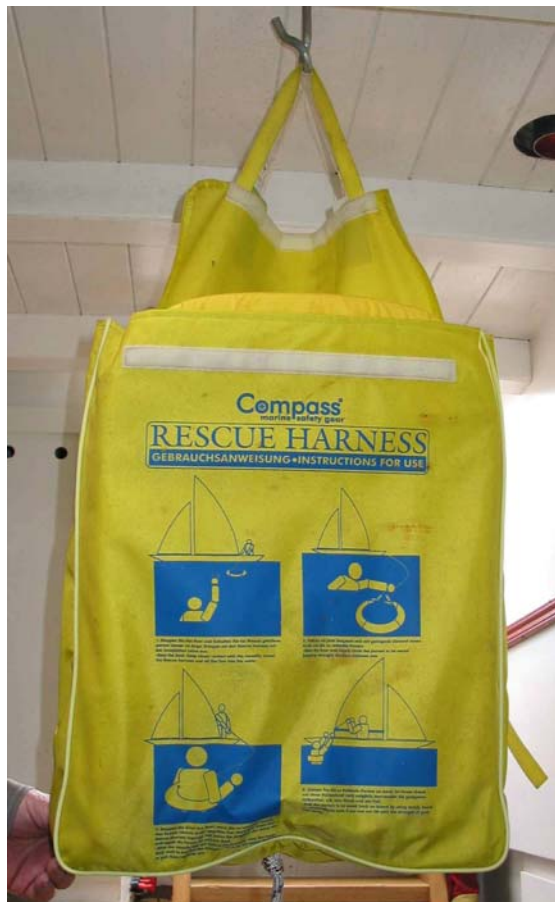
Abbildung 9: Bergeschlaufe

An und unter Deck wurde kein Rettungsring oder Feststoffkragen gefunden. Lediglich unter der Stb.-Kojе unter Deck lag fest verpackt eine gebrauchstüchtige, neuwertige „Compass“ Bergeschlaufe (Rescue Harness), versehen mit 45 m Schwimmleine und Haltetasche, zur griffbereiten Anbringung an eine Seereling.
