Untersuchungsbericht 350/03

Sehr Schwerer Seeunfall:

Tod eines Besatzungsmitgliedes
MS AUTO ATLAS
am 11. November 2003
in der Nordschleuse Bremerhaven

Stand: 15. Juli 2004

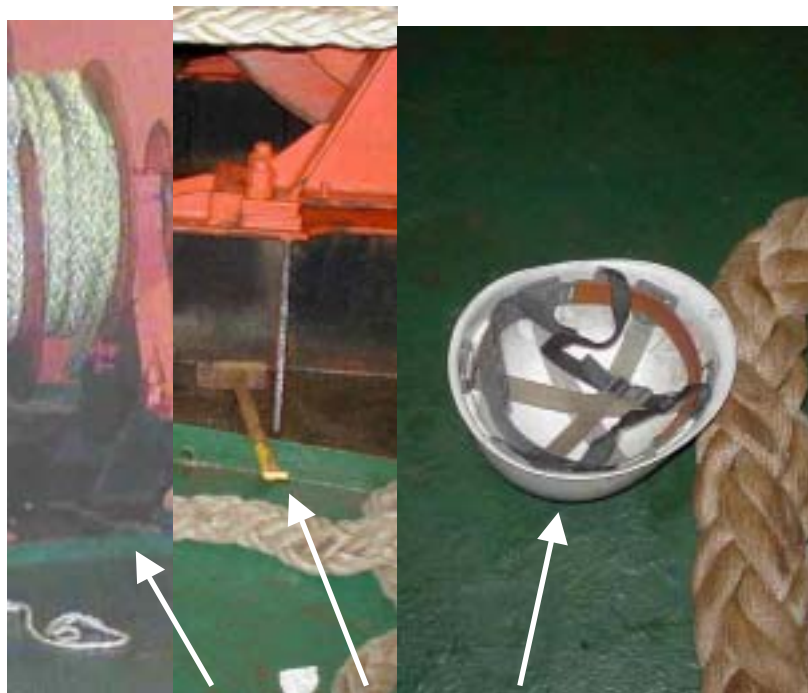
Abbildung 3: Brechstange, Hammer und Helm im Bereich der Winde
(Fotos WSP Bremerhaven)

Aufgrund dieser ersten Befragungen wurde ermittelt, die tödlichen Kopfverletzungen seien durch eine im Bereich vor der Backbordwinde aufgefundene Brechstange hervorgerufen worden. Der Matrose solle versucht haben, die verklemmte Vorspring mit Hilfe dieser Brechstange zu klariieren. Zug solle auf die Leine gekommen und die Stange dem Verunfallten aus der Hand geschleudert worden sein. Er solle ins Taumeln geraten sein und dadurch seinen Helm verloren haben. Die Brechstange solle dann seinen ungeschützten Kopf getroffen und die tödliche Verletzung verursacht haben.

Das Werkzeug wurde sichergestellt. Darüber hinaus wurde der Sicherheitshelm des Matrosen, welcher unversehrt neben der Winde an Deck lag, sichergestellt. Die Ermittlungen hierzu ergaben, der Helm solle nicht mit dem Kinnriemen gesichert gewesen und deswegen dem Matrosen vom Kopf geschleudert worden sein. Ein ebenfalls neben der Winde liegender Hammer wurde nicht sichergestellt, da dessen Zusammenhang mit dem Unfall erst bei den später gefertigten schriftlichen Stellungnahmen des 1. Offiziers und des Bootsmanns erwähnt wurde.

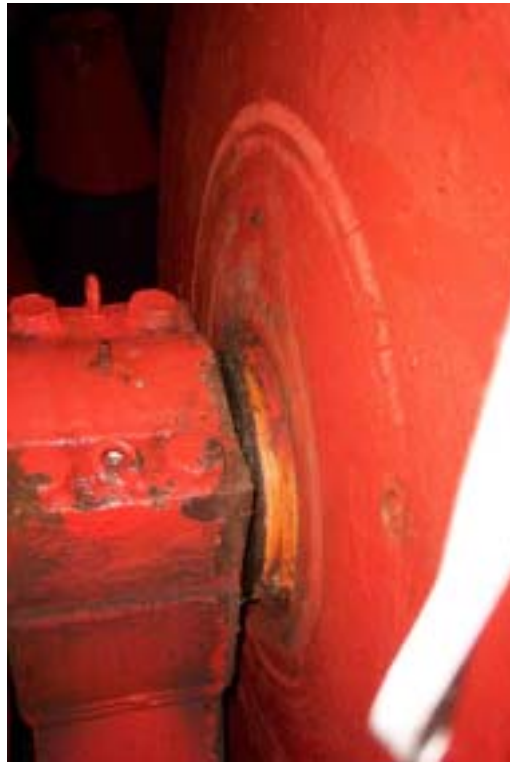
Abbildung 4: Schleifspuren am Seitenblech
(Foto Kriminalpolizei Bremerhaven)

An der - in Fahrtrichtung gesehen - linken Bordscheibe der Windentrommel wurde eine Schleifspur festgestellt und fotografiert.

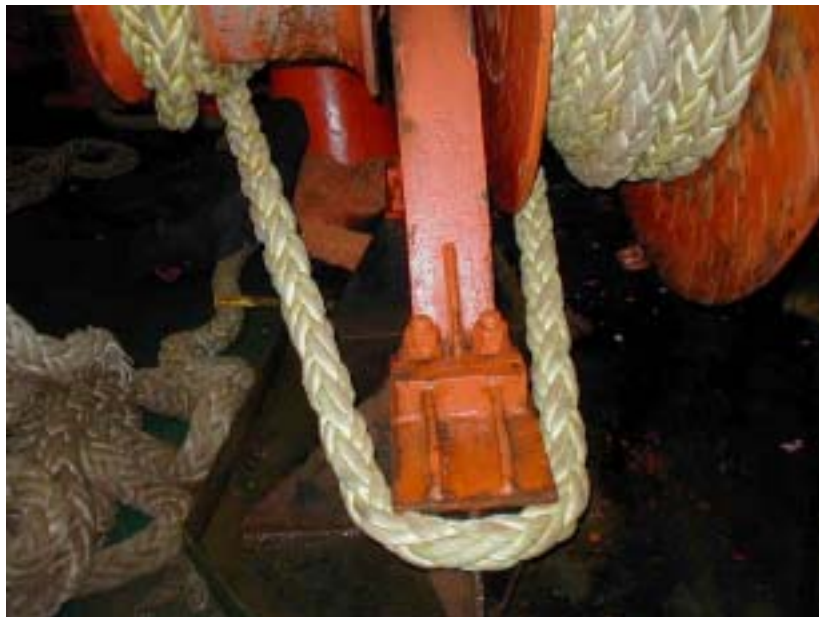
Abbildung 5: Leinenführung bei Eintreffen WSP
(Foto WSP Bremerhaven)

Bei Ankunft der Wasserschutzpolizei auf der AUTO ATLAS etwa 15 Minuten nach dem Unfallzeitpunkt lief die Vorspring hinten vom Arbeitsteil der Windentrommel, um das Fundament des Windenlagerbocks und von unten zur Vorderseite des Spillkopfes.

Die Leine war mit drei Törns auf dem Spillkopf belegt, dann vom Spillkopf erneut von unten zum vorderen Schanzkleid weglauend, dabei die holende Part zur Windentrommel hin beklemmend geführt worden.

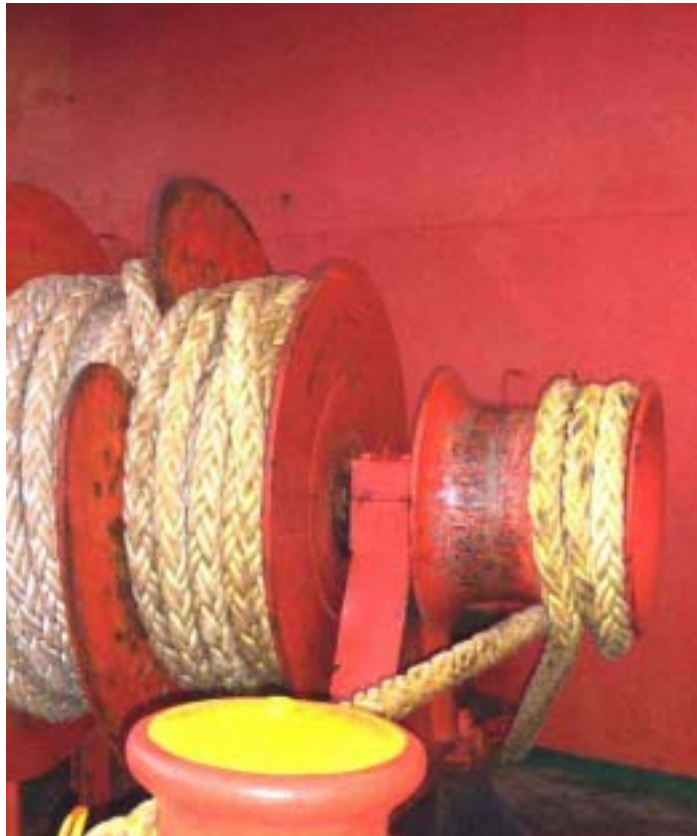
Abbildung 6: Leinenführung bei Eintreffen WSP
(Foto Kriminalpolizei Bremerhaven)

Unklar blieb zunächst wann, warum, durch wen und auf wessen Anweisung hin die Vorspring in dieser Art belegt worden war.

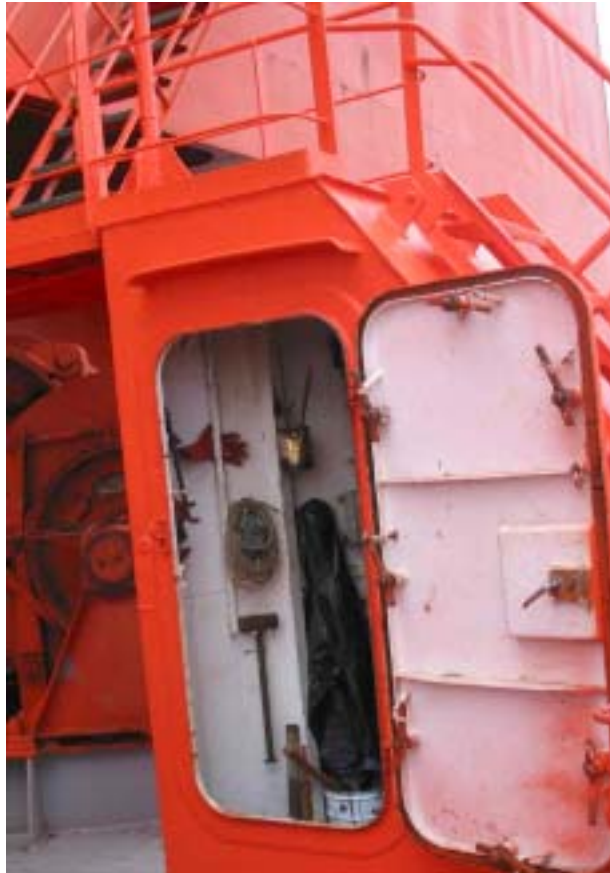
Abbildung 7: Lagerplatz der Werkzeuge auf dem Vorschiff

Der Hammer werde üblicherweise unterhalb des Niedergangs zum Vorschiff, nahe der Eingangstür aufbewahrt. Ohne eine ausdrückliche Aufforderung dazu erhalten zu haben, habe der Matrose das Werkzeug von dort geholt. Seinem eigenen Vorschlag folgend und mit stillem Einverständnis des 1. Offiziers, habe er die Vorspring mit dem Hammer zu befreien versucht. Darüber hinaus habe der Matrose anscheinend auch die später im Bereich der Winde aufgefundene und durch die Wasserschutzpolizei sichergestellte Brechstange vom Niedergang Vorschiff mitgebracht.

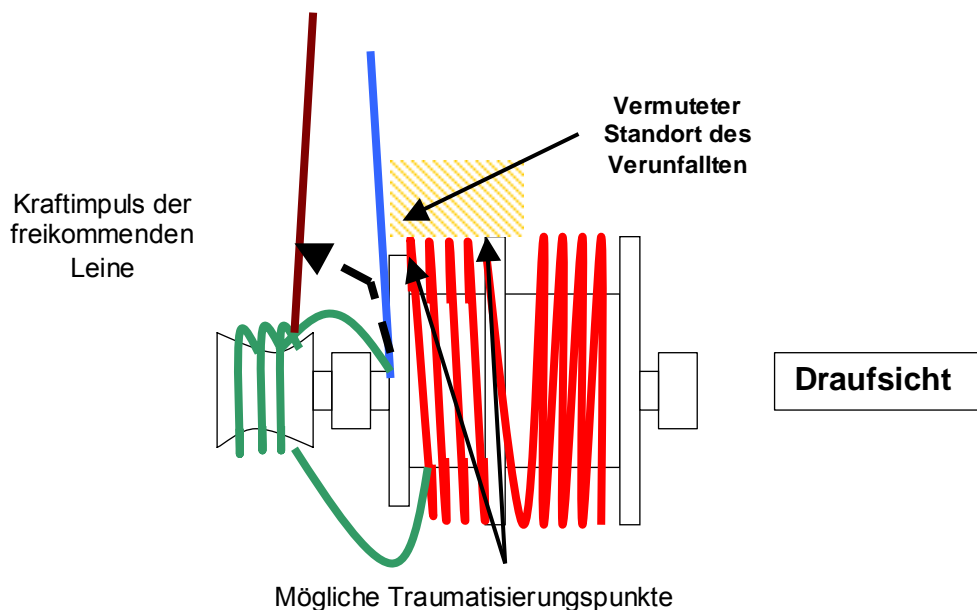
Abbildung 8: Rechtsmedizinische Rekonstruktion

stumpfer Gewalt auf den Schädel des Verunglückten. Am Wahrscheinlichsten erscheint hier ein Auftreffen des Kopfes auf die linke seitliche Bord- oder auf die Mittenbordscheibe¹² der Windentrommel. Ein durch die Schiffsbewegung verursachtes Stolpern gegen eine dieser Scheiben scheidet insofern aus, als dass die hierbei zu erwartenden Verletzungen nicht das Ausmaß der in diesem Fall eingetretenen Verletzungen gehabt hätten. Die hierzu erforderliche Beschleunigung des Körpers des Verunfallten konnte demnach nur durch den Kraftimpuls der freikommenden Leine hervorgerufen werden. Der Hauptvektor dieses Impulses war nach backbord gerichtet, beim Freischlagen der Leine ist aber auch ein zusätzlicher kurzer und nach oben gerichteter Vektor möglich. Denkbar ist, der Matrose habe zwar mittschiffs, aber dennoch so unmittelbar neben der Leine gestanden, dass hierdurch die notwendige Beschleunigung verursacht worden wäre. Denkbar ist auch, er habe mit einem Werkzeug als Hebel, etwa der direkt vor der Winde aufgefundenen Brechstange, das Befreien der verklemmten Leine zu unterstützen versucht. Beim Freischlagen der Leine wäre der dabei entstehende Kraftimpuls über das Werkzeug übertragen worden und hätte so die notwendige Beschleunigung des Körpers verursacht.

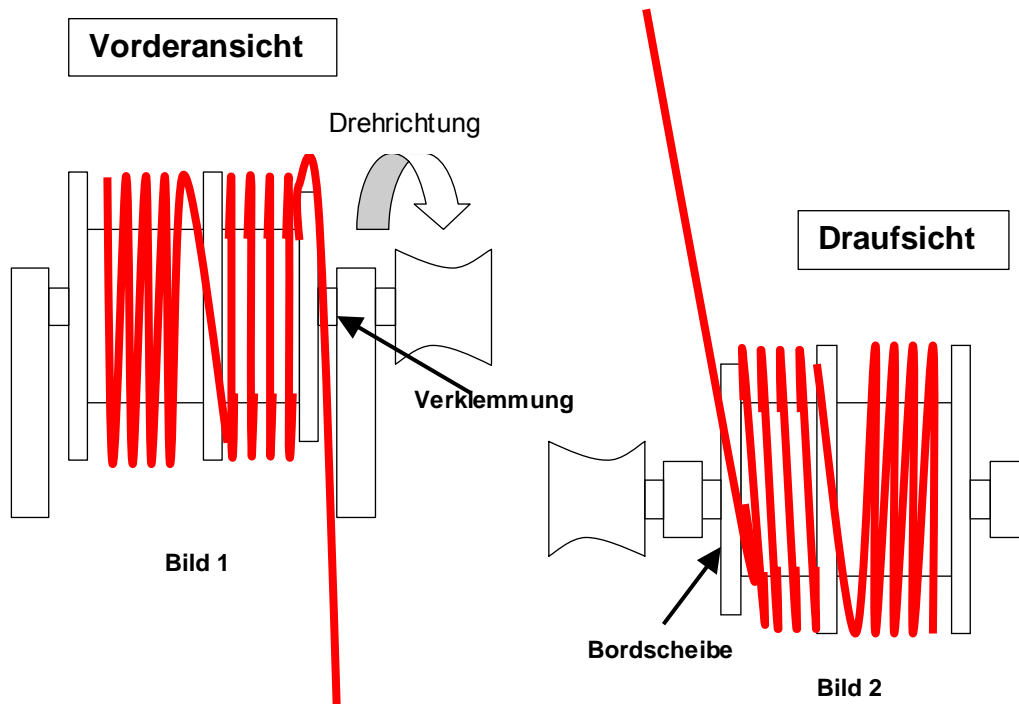
Beim Fieren der Vorspring läuft diese über die - in Fahrtrichtung gesehen - linke Bordscheibe der Windentrommel der Backbordfestmacherwinde. Durch das fortgesetzte Fieren wird die Leine von vorne in den unteren Bereich zwischen Bordscheibe und Windenlagerbock gezogen und verklemmt sich dort (Bild 1 und 2) bei noch vorhandener Restfahrt des Schiffes und zu diesem Zeitpunkt ebenfalls noch vorhandener Lose der an Land belegten Part der Leine.

Gleichzeitig wird durch das fortgesetzte Fieren einige Lose im Bereich hinter der Winde ab gespult (Bild 3). Nach dem erfolglosen Versuch, die verklemmte Leine mit Werkzeug zu befreien, belegt die Besatzung die Leine in drei Törns auf dem

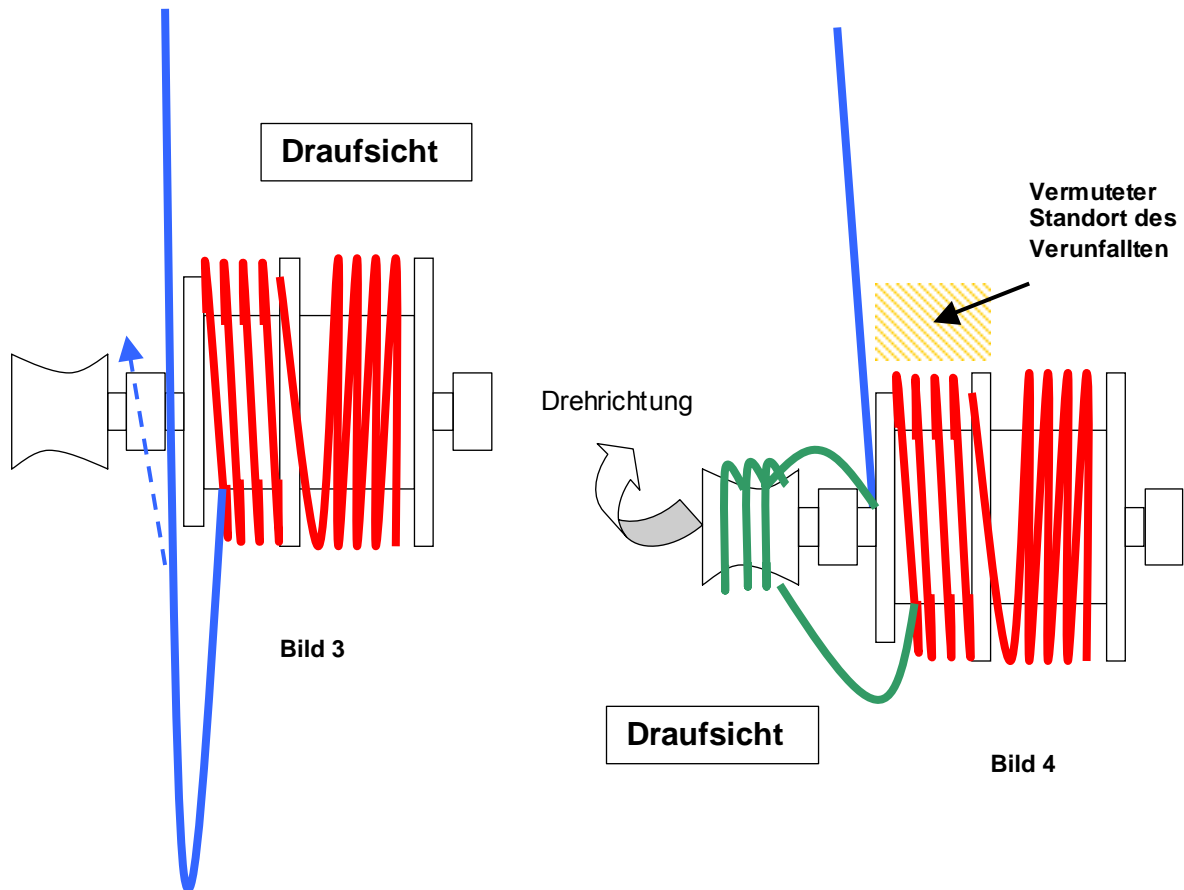
Spillkopf, um durch Hieven¹³ mit dem Spillkopf die Vorspring aus der Verklemmung zu lösen (Bild 4).

Durch die zu diesem Zeitpunkt noch vorhandene Vorwärtsbewegung der AUTO ATLAS kommt die an Land belegte Part der Vorspring unter Zug, durch Hieven der Leine am Spillkopf kommt auch die Part zwischen Verklemmung und Spillkopf unter Zug. In der Folge befreit sich die Vorspring aus der Verklemmung, wobei sie mit enormer Kraft nach Backbord schlägt. Gleichzeitig slipt die Leine über den Spillkopf und die noch hinter der Winde vorhandene Lose wird durchgeholt (Bild 5).

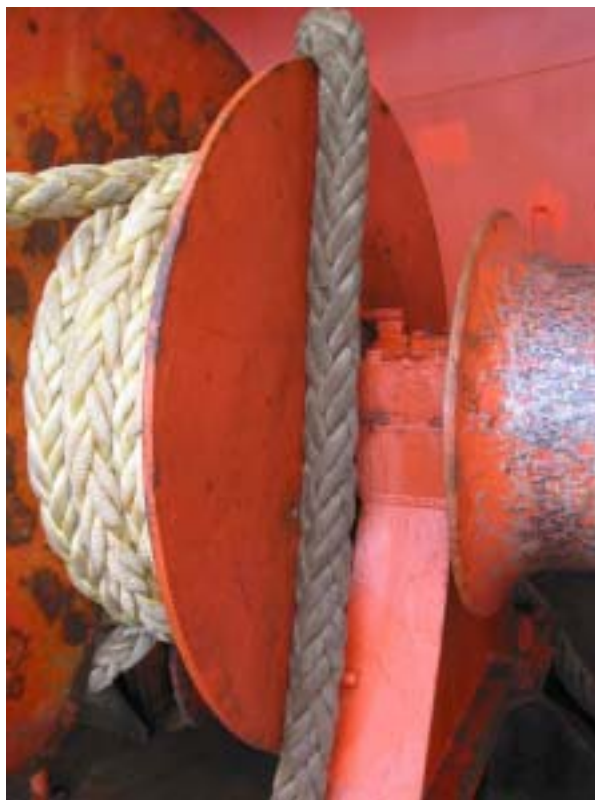
Abbildung 12: Rekonstruktion des Leinenklemmers nach Aussage des Bootsmannes am 5. Februar 2004

Schanzkleid und der Bootsmann selber am Windenfahrstand backbord gestanden habe. Der Anweisung des 1. Offiziers folgend, habe der Bootsmann die Vorspring laufend mitgefiert. Dabei sei die Leine über die seitliche Bordscheibe der Trommel gelaufen.

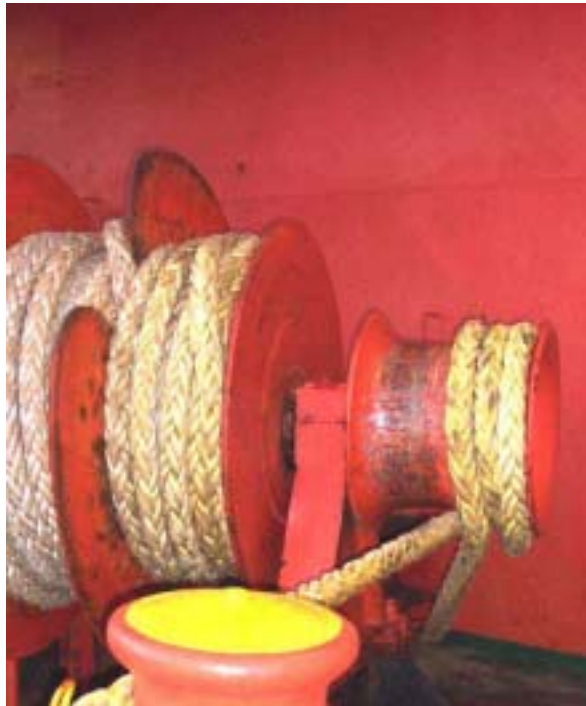
Abbildung 13: Backbordwinde in der Schleuse
11. November 2003, nachmittags (Foto Kriminalpolizei Bremerhaven)

Die am Unfalltag an Bord der AUTO ATLAS aufgenommenen Fotos sowohl in der Schleuse als auch später am Abend an der Columbuskaje lassen den Schluss zu, dass regelmäßig beim Verstauen mehr als die vorgesehenen 4 Lagen, beim Festmachen mehr als die vorgesehene erste Lage im Arbeitsteil der Trommel benutzt wurden.

Neben den bereits beschriebenen Auswirkungen zu vieler Lagen im Arbeitsteil verlieren bei derartig hoch aufgetrommelter Leine zusätzlich auch die Königspoller ihre Funktion als Mittel zur einwandfreien Leinenführung, da sie niedriger sind als die Laufhöhe der Leine.

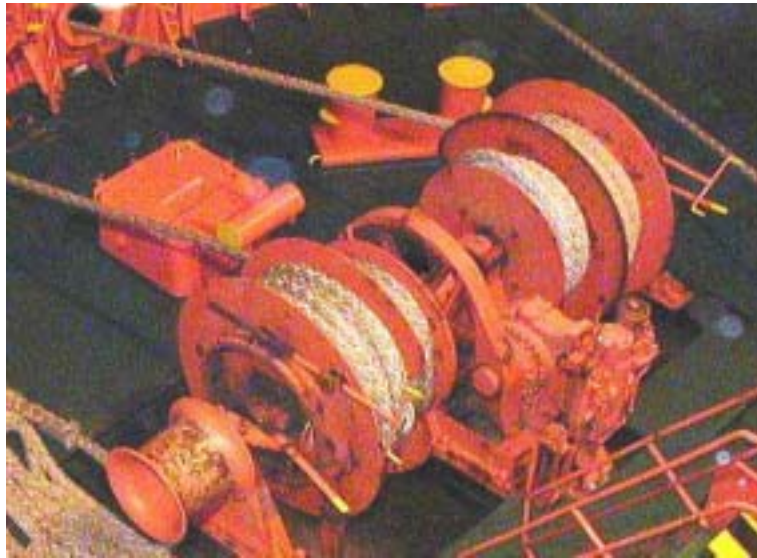
Abbildung 15: Mittschiffswinde, 11. November 2003
(Foto WSP Bremerhaven)

Die Aufnahmen des Unfalltages verdeutlichten darüber hinaus eine ähnliche Situation auch an den anderen Winden auf dem Vorschiff. An der Mittschiffswinde wurde zusätzlich ein nicht konsequentes Einhalten der Aufteilung in Speicher- und Arbeitsteil deutlich. Hier war die Leine der rechten Trommel aus dem Speicher- statt aus dem Arbeitsteil an Land belegt.

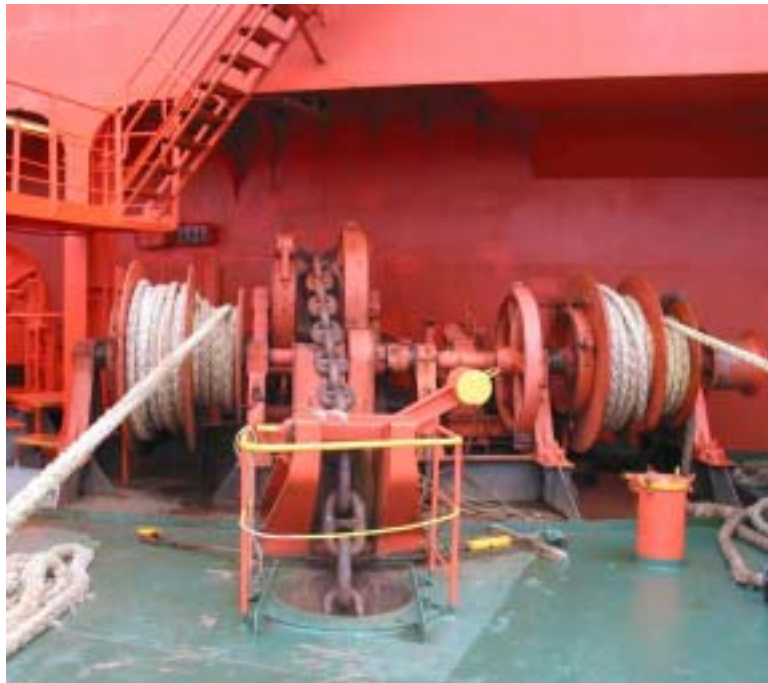
Abbildung 16: Backbordwinde am 5. Februar 2004

Beim erneuten Anlaufen des Schiffes in Bremerhaven war die Situation bezüglich der Leinenbelegung auf den Festmacherwinden des Vorschiffes unverändert. Beide Trommeln der Backbordwinde waren mit mehr als einer Lage im Arbeitsteil belegt.

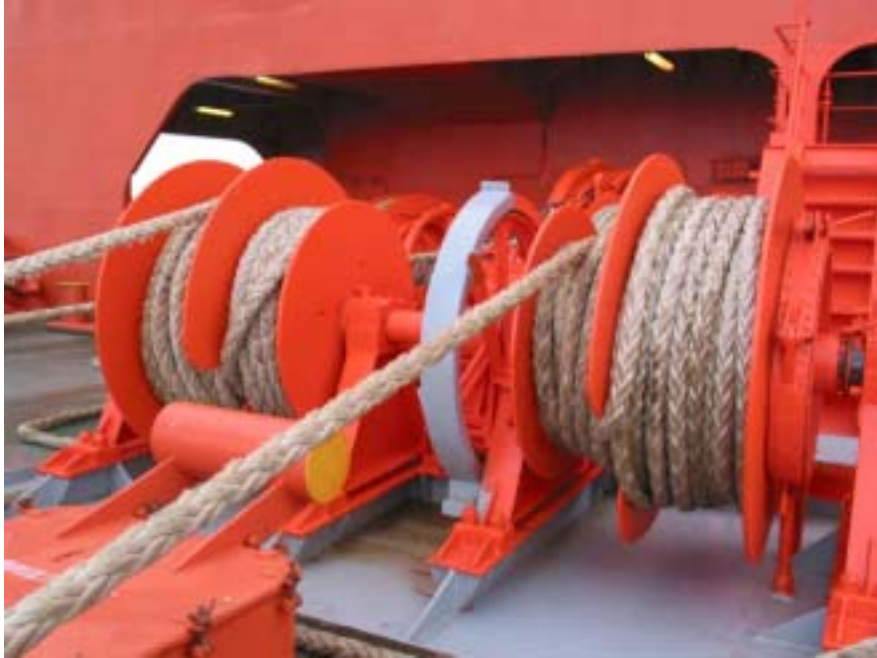
Abbildung 17: Mittschiffwinde am 5. Februar 2004

Die Trommeln der Mittschiffwinde waren ebenfalls mit mehr als einer Lage im Arbeitsteil belegt, zudem war weiterhin die Aufteilung in Speicher- und Arbeitsteil auf der rechten Trommel vertauscht.

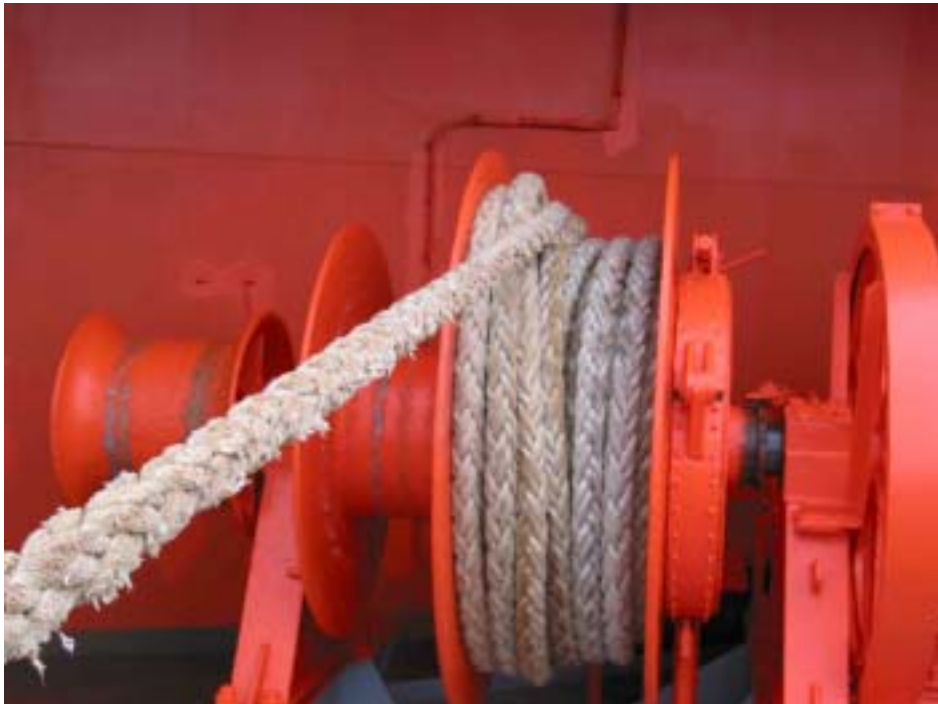
Abbildung 18: Steuerbordwinde am 5. Februar 2004

Auf der rechten Trommel der Steuerbordwinde war das Arbeitsteil leer. Zu diesem Zeitpunkt lag die AUTO ATLAS mit Steuerbordseite längsseits, die Vorsprung war direkt im Speicherteil belegt.

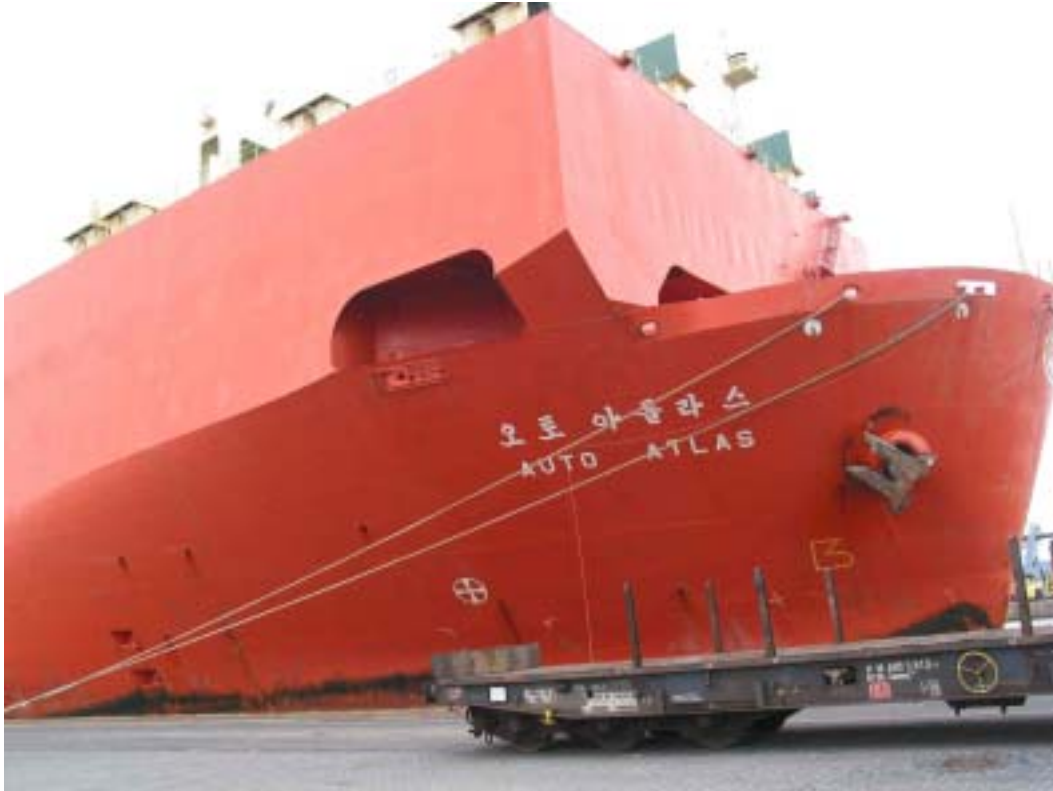
Abbildung 19: Vorspring unterhalb des Vorschiffüberbaus

Schiffes im Auge zu behalten. Die Vorwarnzeit zum Verlassen des Gefährdungsbereiches bei Unterzugkommen einer verklemmten Leine war dadurch extrem kurz.

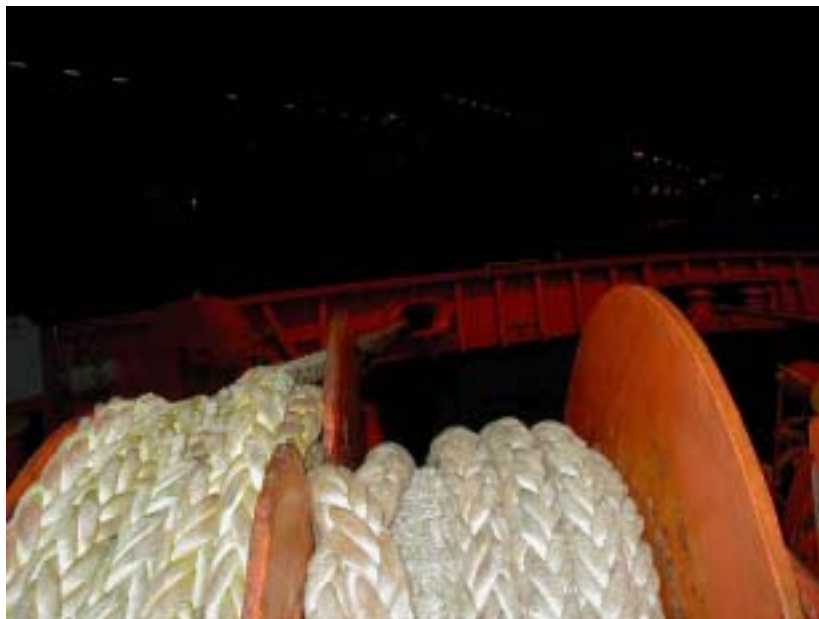
Abbildung 20: Seil im Arbeitsteil der Winde unter Last und bei Überschreitung der vorgesehenen Seillagen

Erschwerend kam im vorliegenden Fall die allgemeine Leinenhandhabung auf der AUTO ATLAS (siehe 6.1.1.2) hinzu, da offensichtlich die obersten Seillagen in den Arbeitsteilen der Winden unter Last gefahren wurden, zum Teil bei augenscheinlicher Überschreitung der vorgesehenen Anzahl an Seillagen im Arbeitsteil.

Hierbei nimmt nicht nur die Nennzugkraft der Winde mit zunehmender Lage bei gleichem Eingangsdrehmoment ab, sondern auch die Gefahr des Überspringens und anschließenden Verklemmens wird deutlich vergrößert. Zum Unfallzeitpunkt war die Vorspring bereits an Land belegt, nach Abtrommeln der dafür bereits notwendigen Leinenlänge vom Arbeitsteil der Trommel kam es dennoch zum Überlaufen der Leine über die Bordscheibe. Das Verklemmen der Vorspring erfolgte dann zwischen Windentrommel und -lagerbock. Der hier konstruktiv vorgegebene Abstand beträgt

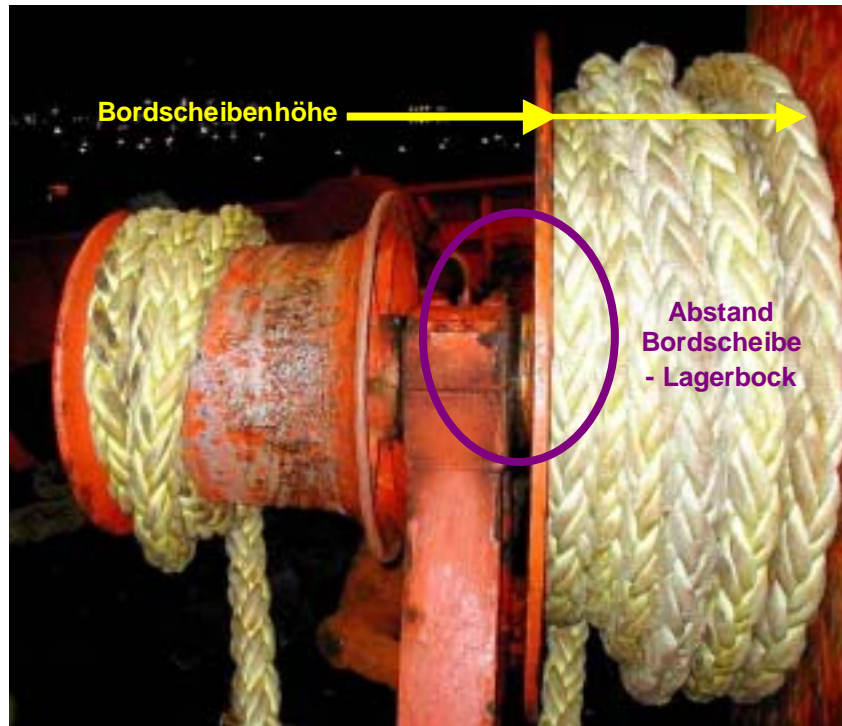
Abbildung 21: Konstruktive Punkte
(Foto WSP Bremerhaven)

50 mm. Obgleich eine vom Hersteller vorgesehene Leine mit 80 mm Durchmesser Verwendung fand, bewirkte die sich drehende Windentrommel ein Einziehen der übergelaufenen Leine in den Zwischenraum zwischen Seibordscheibe und Lagerbock und verursachte somit das Verklemmen. Abweiser, um dieses Verklemmen einer übergelaufenen Leine zu verhindern, waren zum Unfallzeitpunkt nicht vorhanden.

Konstruktive Vorgaben waren nicht unfallursächlich. Erst im Zusammenspiel mit der Leinenhandhabung an Bord wirkten sie sich begünstigend sowohl in der Entwicklung hin zum Unfall als auch im weiteren Verlauf des Unfallgeschehens aus.
