Untersuchungsbericht 382/03

**Schwerer Seeunfall**

**Kollision des  
MS BOUNDER mit MS BBC SWEDEN  
im NOK, Kanalkilometer 43,  
am 19. Dezember 2003 um 18:15 Uhr**

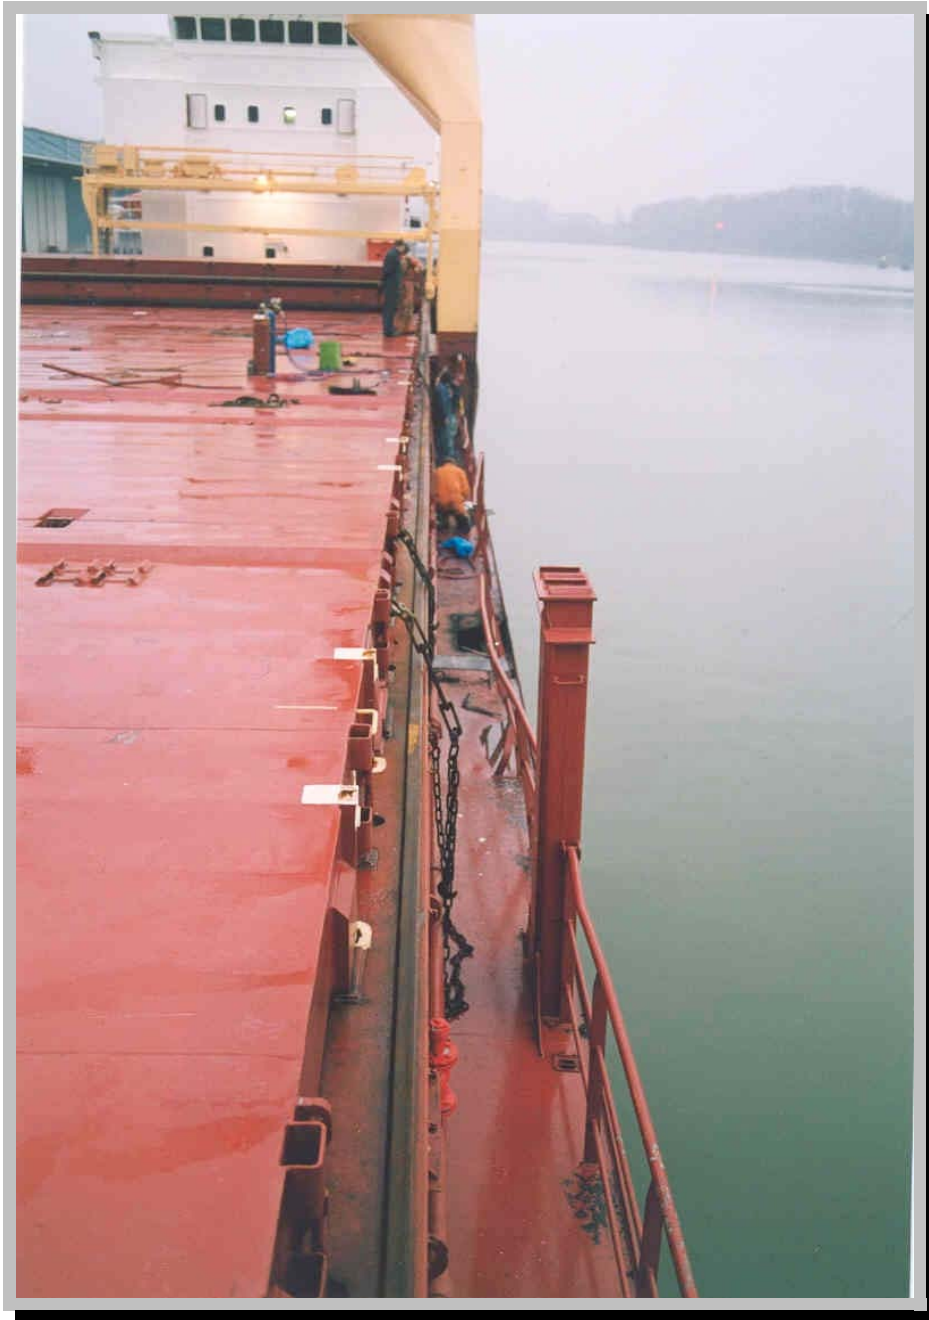
**Abbildung 5: Schadensbild MS BBC SWEDEN**

An beiden Fahrzeugen entstand beträchtlicher Sachschaden oberhalb der Wasserlinie, so dass ein Werftaufenthalt erforderlich wurde. Personenschäden und Umweltverschmutzungen traten nicht auf. MS BOUNDER zog sich starke Zerstörungen am Schanzkleid des Backbordbugs zu. An MS BBC SWEDEN wurde die Bordwand der Backbordseite großflächig eingedrückt. Dadurch wurden Containerstützen zerstört und ein Ballastwassertank undicht.

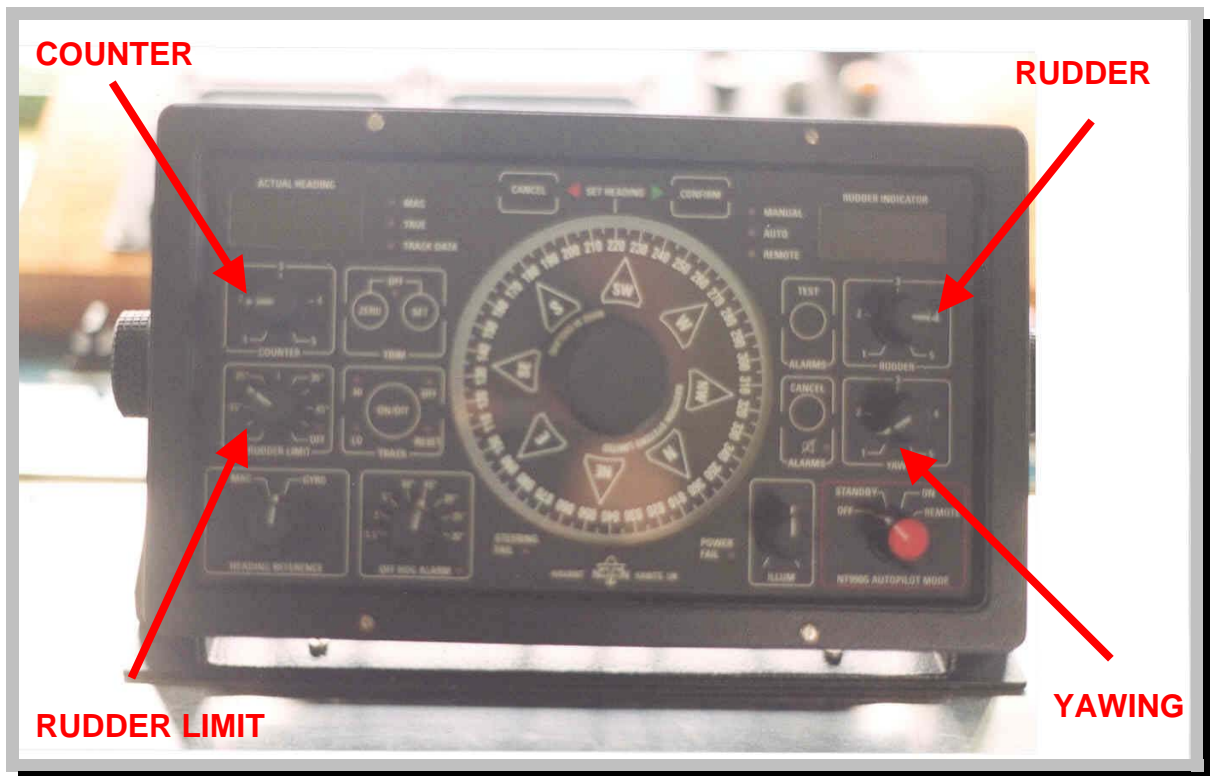
**Abbildung 8: Selbststeueranlage MS BOUNDER**

Der Kapitän habe wenig später herausgefunden, dass die Einstellung für „Gegenruder“ an der Selbststeueranlage von ursprünglich „1“ auf „4,2“ geändert worden sei. Er habe den Lotsen gefragt, und der habe zugegeben, diese Änderungen vorgenommen zu haben. Des Weiteren habe der Lotse gesagt, er sei sich der ernstesten Schwierigkeiten bewusst, die er nun wegen der unzulässigen

Laut der Aussage des Lotsen fuhr das Schiff zu Beginn seiner Lotstätigkeit nicht einwandfrei geradeaus.<sup>2</sup> Als mögliche Ursache dafür werden von der BSU die kleinen Kurskorrekturen des Lotsen angesehen, die bei der Passage des NOK erforderlich sind. Aufgrund der Fotos, die nach dem Unfall von der Selbststeueranlage gemacht wurden, liegt nahe, dass der Wert für RUDDER zu hoch eingestellt war.

Da dieser Wert in keiner Zeugenaussage zur Sprache gekommen ist, geht die BSU davon aus, dass diese Einstellung nicht geändert wurde. Deutlich ist zu erkennen, dass der Regler auf die 4 zeigt. Dies bedeutet, dass der Autopilot jede kleine manuelle Kursänderung mit einer verhältnismäßig großen Ruderlage vorgenommen hat. Gleichzeitig besagen die Zeugenaussagen, dass der Wert YAW zurückgenommen wurde, er also ursprünglich größer als 1 war. Damit hat das Selbststeuer anfangs leicht verzögert reagiert; nicht beim neu eingestellten Kurswert, wohl aber während der darauf folgenden automatischen Kursanpassung. Zusammengenommen bedeutet dies, bei jeder kleinen Kursänderung des Lotsen hat der Autopilot mit einer deutlichen Verzögerung, aber großer Ruderlage versucht, den geforderten Kurs zu erreichen.

Dabei war der COUNTER noch so gering eingestellt, dass er keinen nennenswerten Einfluss hatte und so das Schiff immer wieder über den geforderten Kurs hinausschoss, um dann zurück zu steuern. Dadurch entstand ein Fahrverhalten, das der Lotse abzustellen versuchte, indem er den Wert YAW herunterregelte und den COUNTER hochdrehte. Durch YAW 1 hat der Lotse erreicht, dass der Autopilot auf jede Kursabweichung sofort reagiert hat, wenn auch weiterhin mit großen Ruderlagen, bedingt durch den weiterhin hohen Wert RUDDER. Die Neueinstellung des COUNTER hatte keine nennenswerten Auswirkungen, da es sich um geringe Kursabweichungen handelte.
