**Bundesstelle für Seeunfalluntersuchung**  
**Federal Bureau of Maritime Casualty Investigation**  
Bundesoberbehörde im Geschäftsbereich des Bundesministeriums  
für Verkehr, Bau- und Wohnungswesen

## Untersuchungsbericht 54/03

Kollision  
MS FALCON BAY  
mit dem Edgar-Engelhardt-Kai und dem Köhlbrandhöft  
am 4. März 2003

15. Februar 2004

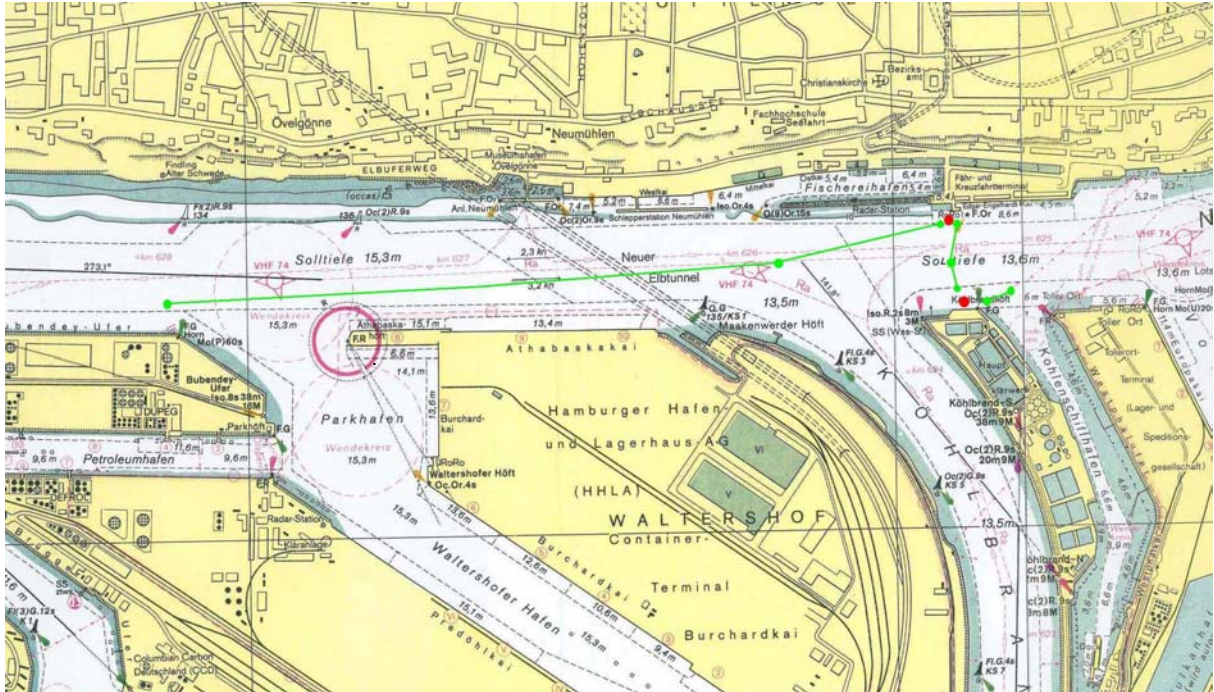
Abbildung 1: Unfallort

Kollisionsorte

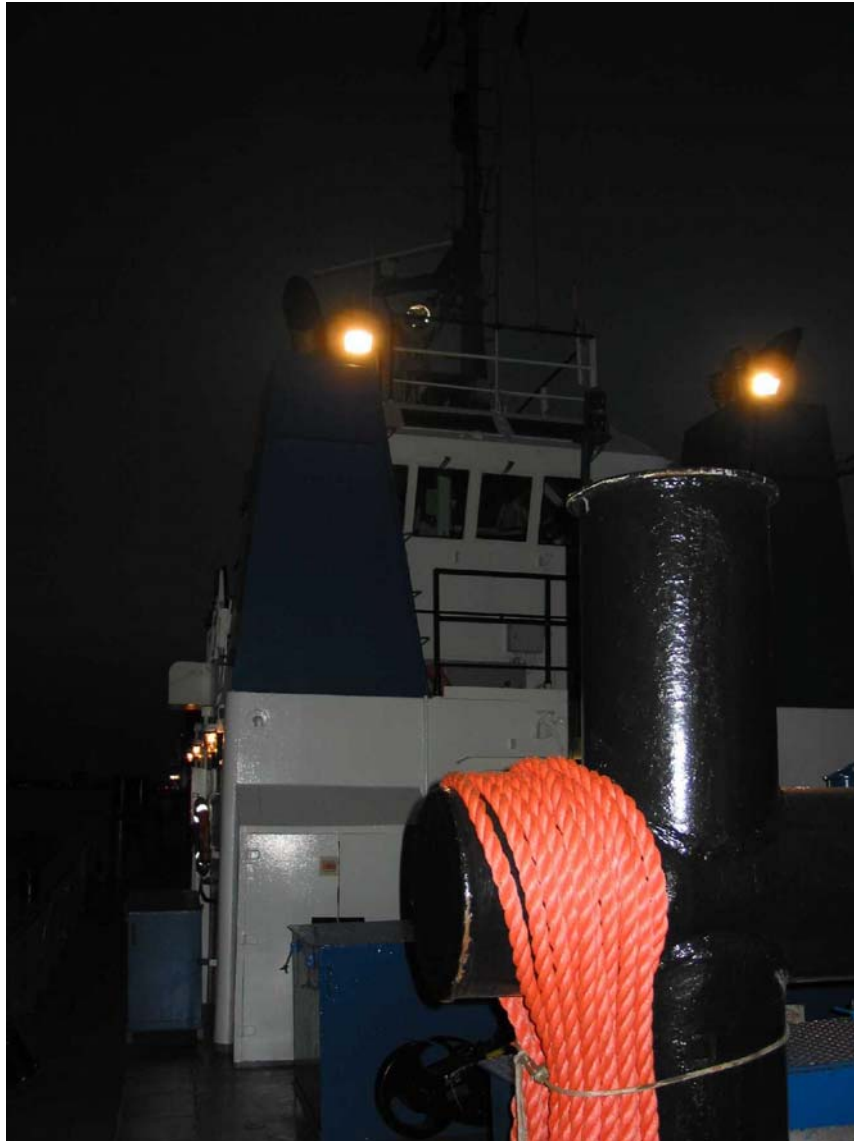
**Abbildung 5: Achteres Arbeitsdeck CHALONE , Blick voraus, Decksbeleuchtung**

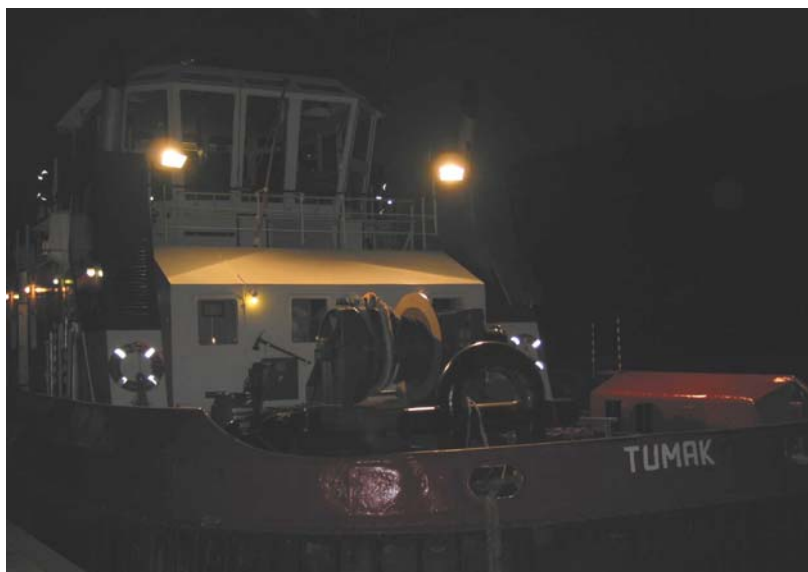
**Abbildung 6: Schlepper ZP Tumak, Achterdeckstrahler**

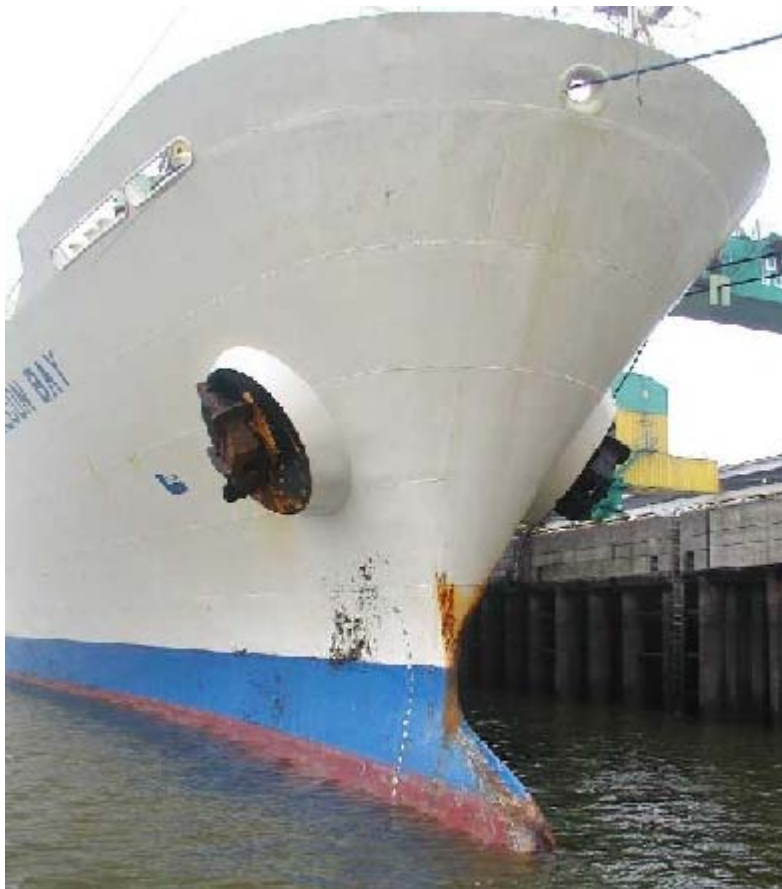
**Abbildung 15: Schadensbild 1**

Die FALCON BAY hat bei der ersten Böschungsberührung mit dem Bug keine nennenswerten Beschädigungen erlitten. Bei der Kollision des Hecks mit der Mauer am Köhlbrandhöft kam es allerdings im Achterschiffsbereich zu mittelstarken Deformationen, wie auf den nachfolgenden Fotos erkennbar ist.

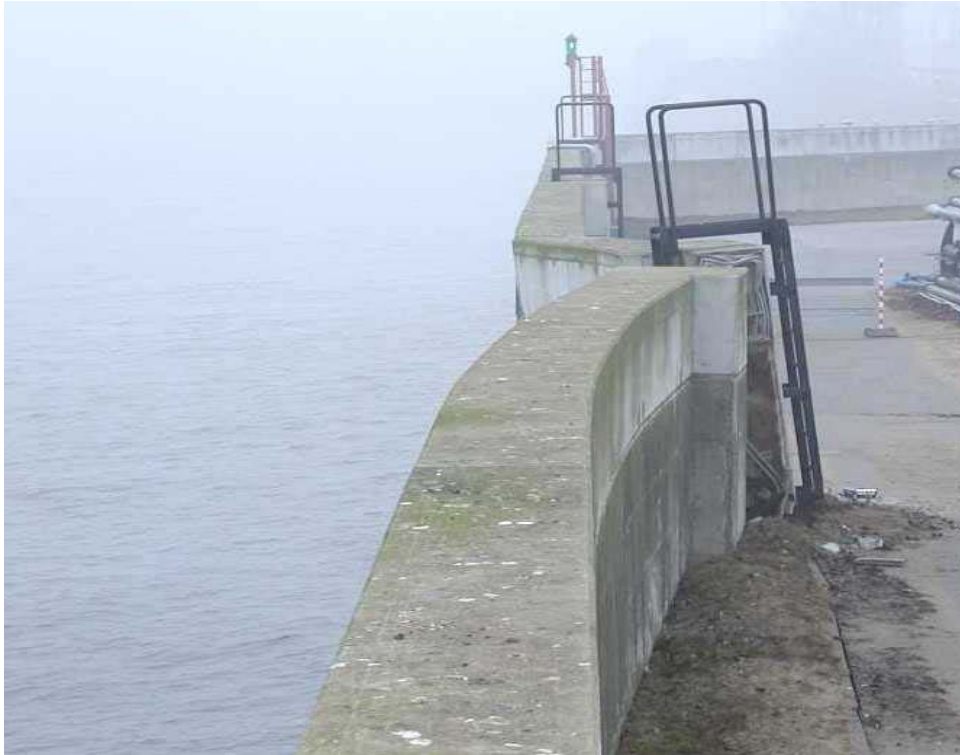
**Abbildung 18: Schadensbild 4 - Köhlbrandhöft**

An den betroffenen Hafenanlagen entstand ein Sachschaden in Höhe von insgesamt ca. 1.25 Mio. Euro.
