**Bundesstelle für Seeunfalluntersuchung**  
**Federal Bureau of Maritime Casualty Investigation**  
Bundesoberbehörde im Geschäftsbereich des Bundesministeriums  
für Verkehr, Bau- und Wohnungswesen

## Untersuchungsbericht 88/03

**Tödlicher Personenunfall  
des 2. Naut. Offiziers auf  
dem MS PETUJA**

am 11. März 2003  
in Hamburg

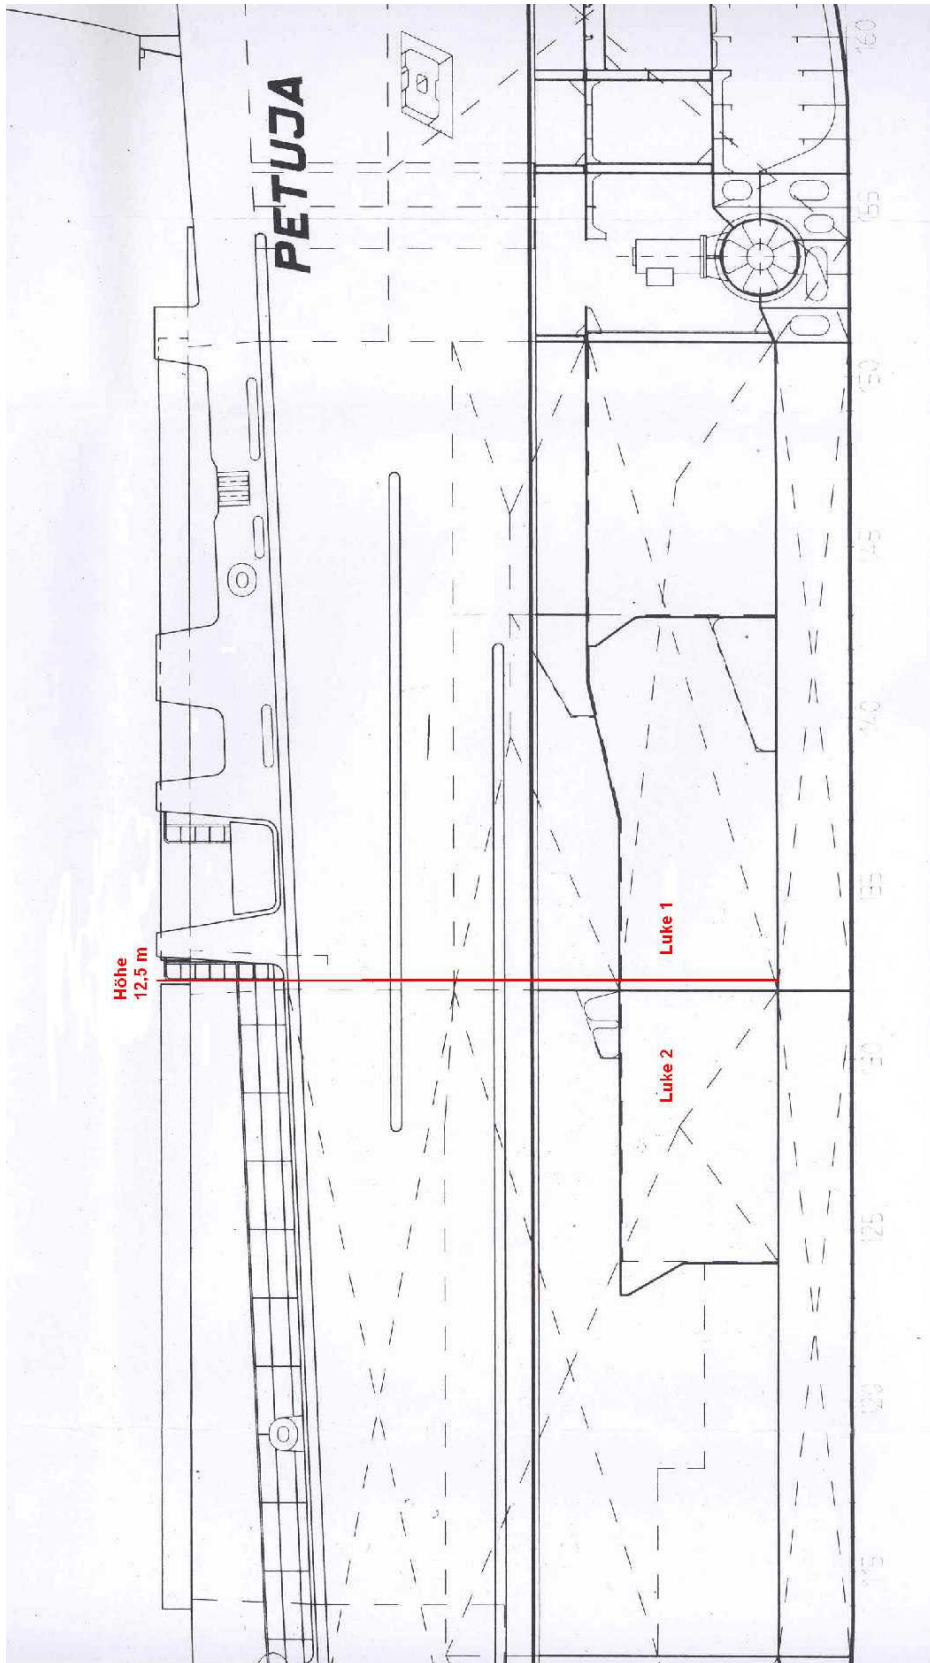
**Abbildung 3, Seitenriss Luke**

Luke 1 schließt sich in gleicher Höhe Luke 2 an (s. Abb. 3), die geöffnet war. Der Laderaum war bis auf jeweils drei Lagen Container an der Bb.- und Stb.-Seite leer. Der Verunglückte stürzte in den unbeladenen Teil des Laderaums auf die Tankdecke (s. Abb. 4).

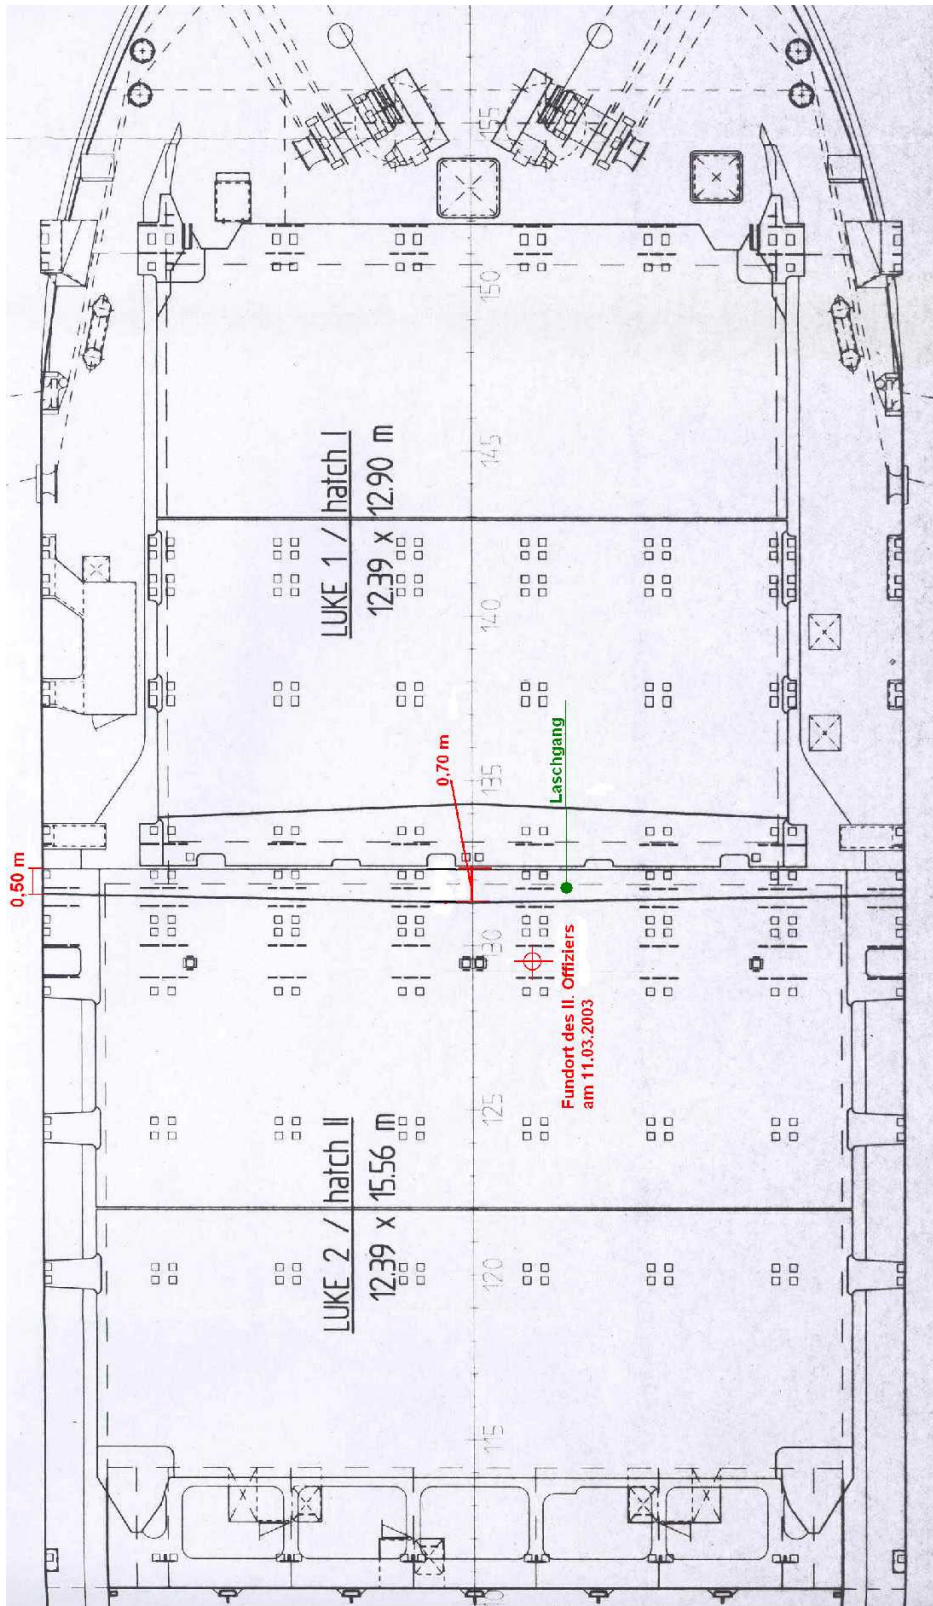
Abbildung 4, Draufsicht Luke

Wahrscheinlich ist, dass sich der Verunglückte auf dem leeren Stellplatz Ak Luke 1 (s. Abb. 4 u. 5) aufhielt, um die Stauung bzw. Laschung der Container zu überprüfen und sich auch der geöffneten Luke 2 zuwandte. Die Decksbeleuchtung und Lukenbeleuchtung der PETUJA waren an, und das Deck im Bereich der Luke 1 und

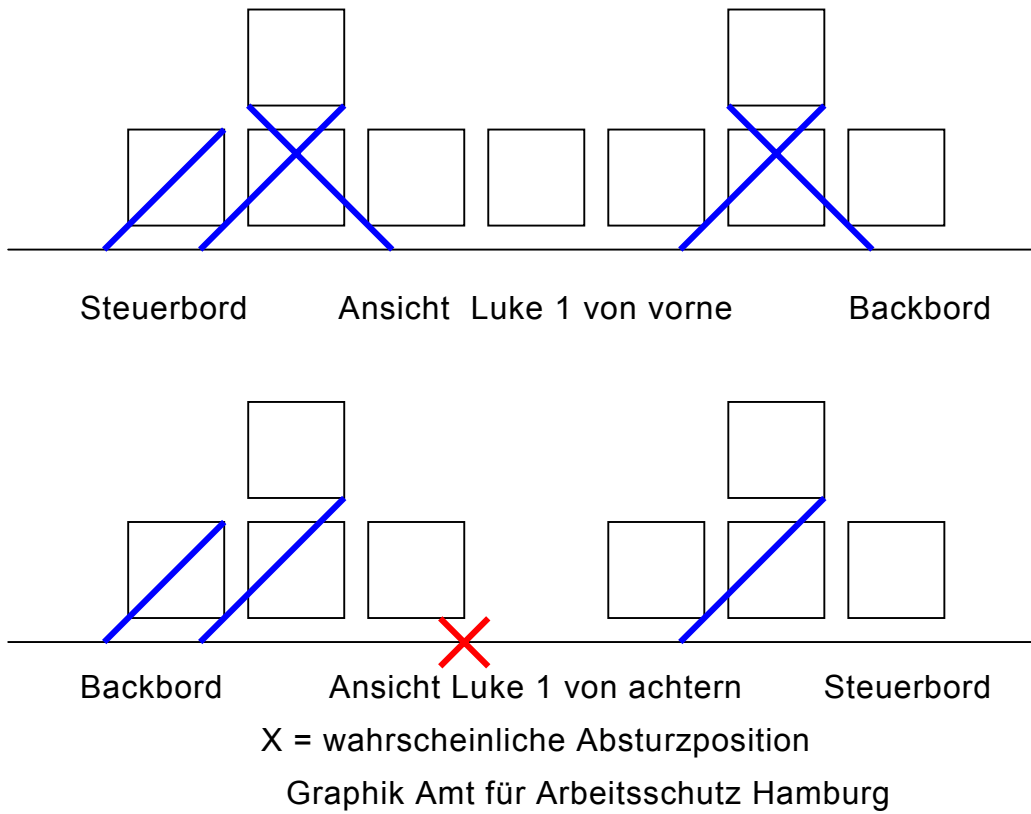
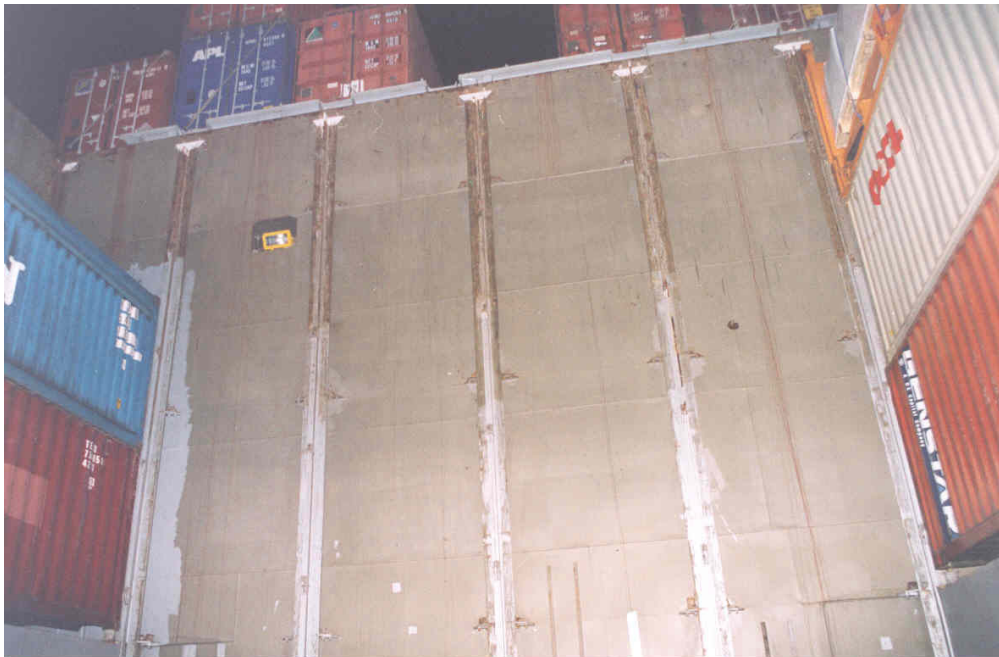
**Abbildung 5, Beladung und Laschung der Container auf Luke 1**

Eine Vermutung ist, dass der Verunglückte geladene Container auf Luke 1 überprüft hat und dann Ak Luke 1 über die Laschstangen bzw. -augen oder Containerfittings an Deck von Luke 1 in die geöffnete Luke 2 gestolpert ist. Ob er vorwärts oder rückwärts gefallen ist, konnte nicht beobachtet werden.

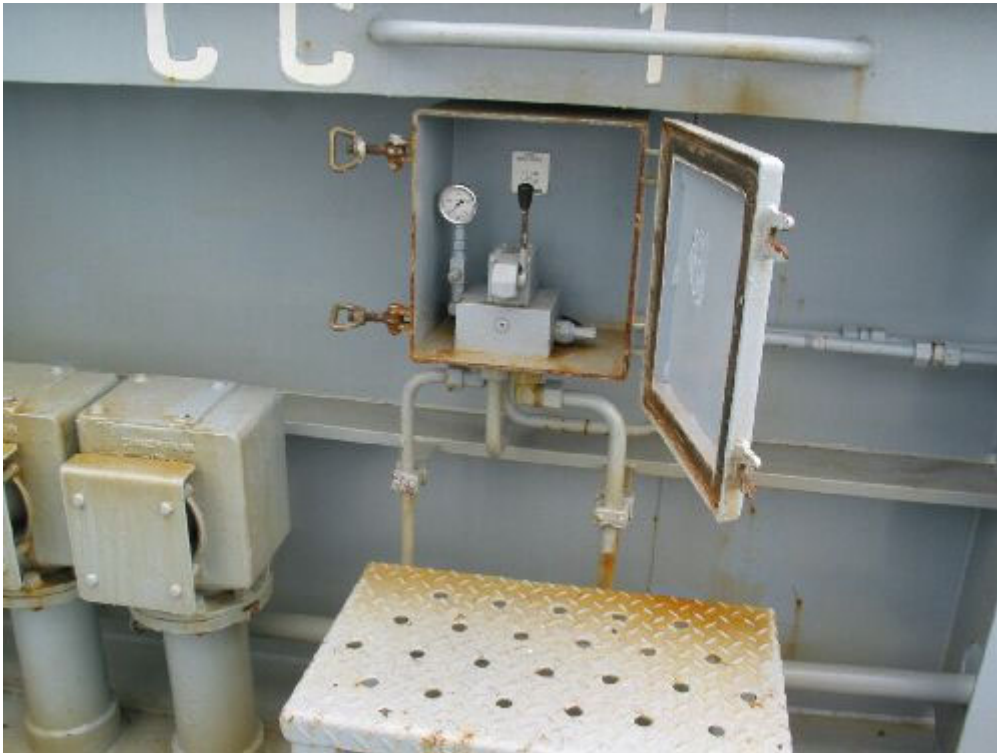
**Abbildung 8, Lukencontroller Luke 1**

Die Luken werden normalerweise auf Anweisung des Wachoffiziers geöffnet. Die Lukencontroller befinden sich jeweils an Stb. der Lukenmitte (s. Abb. 9) und sind über ein Podest erreichbar. Vom Podest aus kann das Fahren der Lukendeckel, die bei Luke 2 nach achtern auffahren, beobachtet werden. Im geöffneten Zustand können die Mac Gregor Faltdächer bei Luke 2 von der Brücke aus gesehen werden. Zum Öffnen der Luke sind gewöhnlich der Wachoffizier und der Decksmann an Deck. Die PETUJA ist ein Open-Top-Containerschiff, d.h. von den vier Laderäumen haben die Luken 1, 2 und 4 Lukendeckel, während Luke 3 immer offen ist.

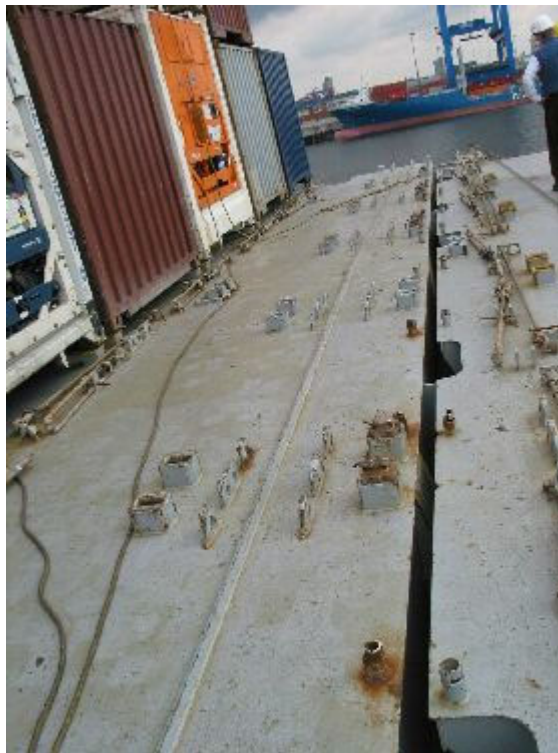
**Abbildung 9, Laschgang zwischen Luke 1 und 2**

Die Ermittlungen der Wasserschutzpolizei ergaben, dass sich der Verunglückte an der Achterkante Luke 1 befand. Die Luke war geschlossen und mit Containern beladen. Der Verunglückte befand sich auf dem ca. 0,5 m breiten Laschgang. An

2 war durch die nach Luke 2 verschiftende Containerbrücke ausgeleuchtet. Dem Verunglückten musste klar sein, dass Luke 2 offen war und er sich in einem Gefahrenbereich aufhielt, der ungesichert war. Durch Ablenkung oder Stolpern bzw. Gleichgewichtsstörung könnte der Sturz in Luke 2 verursacht worden sein.

Während der Lade- und Löscharbeiten sollte im Arbeitsbereich möglichst der Seitengang (Gangboard) auf der Seeseite benutzt werden, um Arbeiten durchzuführen. Der Laschgang (Catwalk) zwischen den Luken sollte grundsätzlich gemieden werden.
