Bundesstelle für Seeunfalluntersuchung
Federal Bureau of Maritime Casualty Investigation
Bundesoberbehörde im Geschäftsbereich des Bundesministeriums
für Verkehr, Bau- und Wohnungswesen

Untersuchungsbericht 134/04

Sehr schwerer Seeunfall

**Personenunfall mit Todesfolge
an Bord des
MS HAMBURG EXPRESS
am 7. Juni 2004
vor der französischen Atlantikküste**

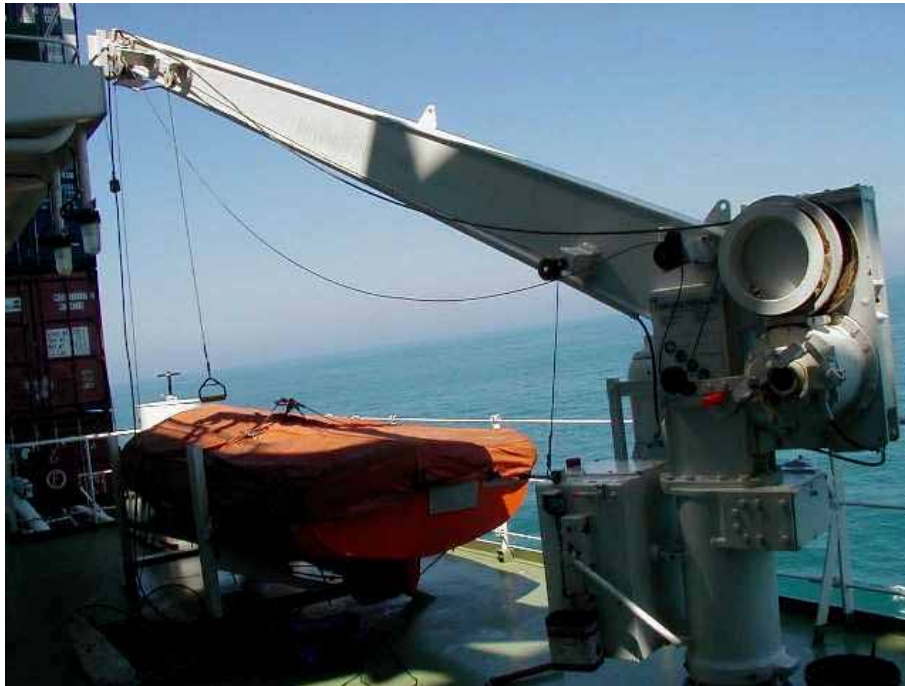
Abbildung 3: Kran mit Bereitschaftsboot (Aufnahme vom Unfalltag)

Am 11. Juni 2004 fand in Hamburg eine Besichtigung des Unfallortes auf dem B-Deck beim Bereitschaftsboot statt (s. Abb. 3).

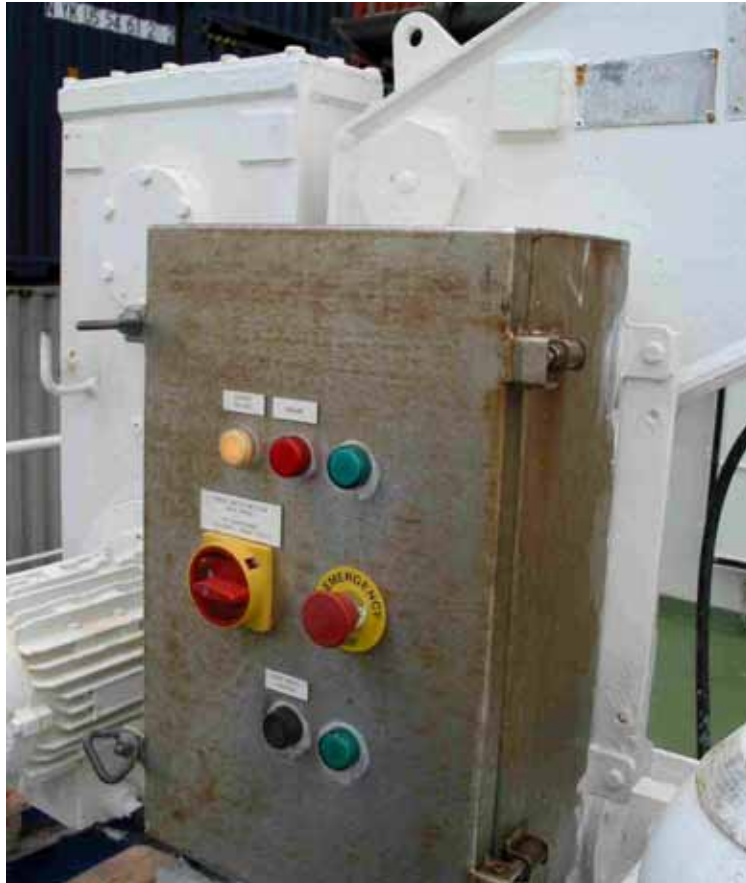
Abbildung 9: Toter Winkel hinter dem Bedienstandort

Auf Grund der Dimensionen der den Kranausleger, die Seiltrommel, den Windenmotor und den Schaltschrank tragenden Kransäule, ist es nicht möglich vom Bedienerstandort für den Windenmotor aus, den der gegenüberliegenden Seite der Aussetzvorrichtung vorgelagerten Bereich einzusehen. Es existiert insoweit ein nicht unerheblicher toter Winkel.

Dementsprechend ist beispielsweise vom Schaltschrank aus nicht erkennbar, ob die Handkurbel eingesteckt ist oder nicht bzw. ob sich jemand in diesem Bereich aufhält. Die Dimension dieses toten Winkels ist auf Abbildung 9 deutlich erkennbar.

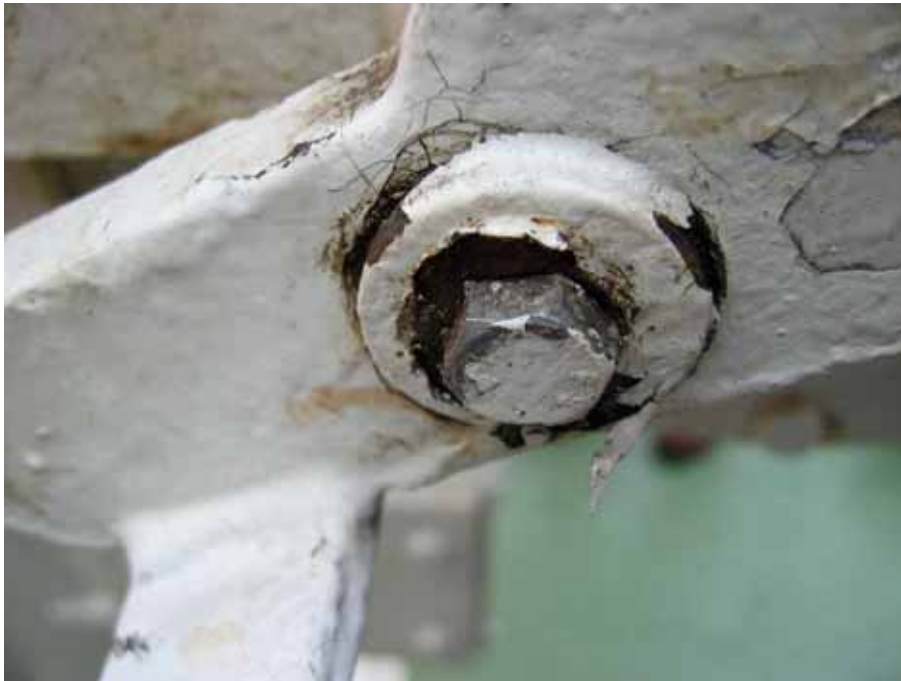
Abbildung 12: Sicherheitsriegel, Befestigungsschraube

Die Besichtigung der Aussetzvorrichtung fand vier Tage nach dem Unfall am 11. Juni 2004 im Containerterminal Altenwerder statt. Nach Auskunft der Besatzung war an dem Kran nichts verändert worden. Von Seiten der Reederei und der Schiffsführung war angeordnet worden, die Unfallstelle abzusperren und nicht zu verändern. Allerdings hatte man unmittelbar nach dem Unfall bordseitig eine Funktionsprüfung durchgeführt, die jedoch keine Hinweise auf eine Fehlfunktion ergeben hatte. Der Kran selbst stand in Ruheposition (Abb. 3). Etwa die halbe Seillänge war abgewickelt und lag auf dem Deck. Die Handkurbel lag seitlich neben dem Kran (Abb. 5). Der Sicherheitsriegel war in Betriebsposition für elektrische Windenbedienung (Abb. 6). Die Besichtigung des Sicherheitsriegels ergab, dass die einzelne Schraube zur Befestigung dieses Riegels einmal gelöst worden ist (Abb. 12).

- Der Sicherheitsriegel wies Spuren einer Demontage auf (vgl. Abb. 12).
- Es gibt zwei mögliche plausible Erklärungen für das Mitdrehen der Kurbel:
 1. Zum Zeitpunkt des Unfalls war der Sicherheitsriegel demontiert.

- *Alle sicherheitsrelevanten mechanischen Teile der Winde befanden sich optisch in einwandfreiem technischen Zustand. Es ist aufgefallen, dass die Befestigungsschraube des Sicherheitsriegels Farbbeschädigungen aufwies. Dies deutet darauf hin, dass der Riegel nach der letzten Konservierung entfernt wurde. Laut Aussage der Besatzung geschah dies während der Wertzeit in Shanghai zu Wartungszwecken.*

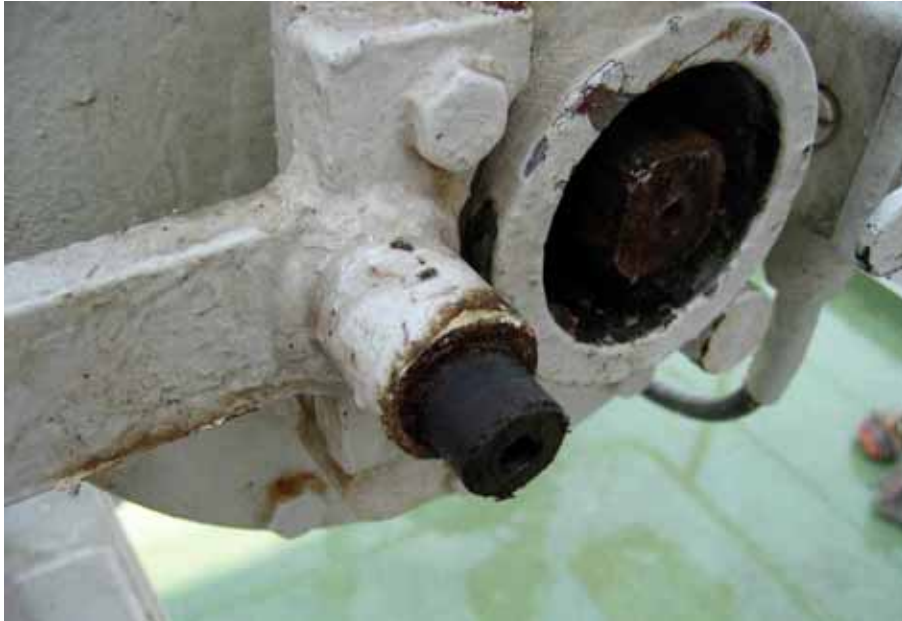
Abbildung 13: Verharztes Gelenk

Auf Nachfrage hierzu wurde erklärt, dass dieser Riegel einmal in Shanghai zu Wartungszwecken abgenommen worden sei. Das Gelenk des Riegels war etwas schwergängig, der Riegel fiel nicht von allein in die Ausgangsposition zurück. Nach Demontage des Riegels wurde festgestellt, dass das Fett in dem Gelenk verharzt war (Abb. 13).

Die Besichtigung am 11. Juni 2004, vier Tage nach dem Unfall, zeigte, bis auf die Verharzung des Fettes am Gelenk des Sicherheitsriegels, keine technischen Mängel am Davit. Das Gelenk des Riegels war dadurch schwergängig und der Riegel fiel nach dem Abziehen der Kurbel nicht automatisch in seine Ausgangsposition zurück. (Dadurch wurde aber indirekt sogar ein weiterer „Sicherungsmechanismus“ geschaffen, denn zusätzlich zum Abziehen der Kurbel war nunmehr ein Herunterdrücken des Sicherheitsriegels per Hand notwendig, um den Endschalter für den Windenbetrieb umzulegen.)

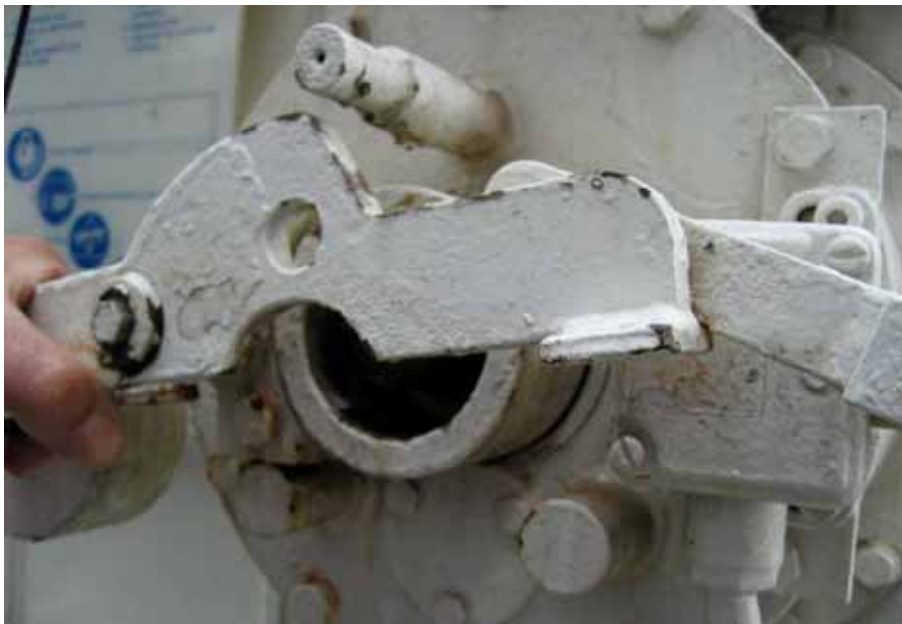
Abbildung 14: Abschaltposition

Beim Anheben (Hochschwenken) des Riegels wurde der Strom für den Windenantrieb ab einem Auslenkwinkel von ca. 15° abgeschaltet (Abb. 14), also bereits deutlich vor der vollständigen für das Aufstecken der Kurbel notwendigen Freigabe des Vierkant.

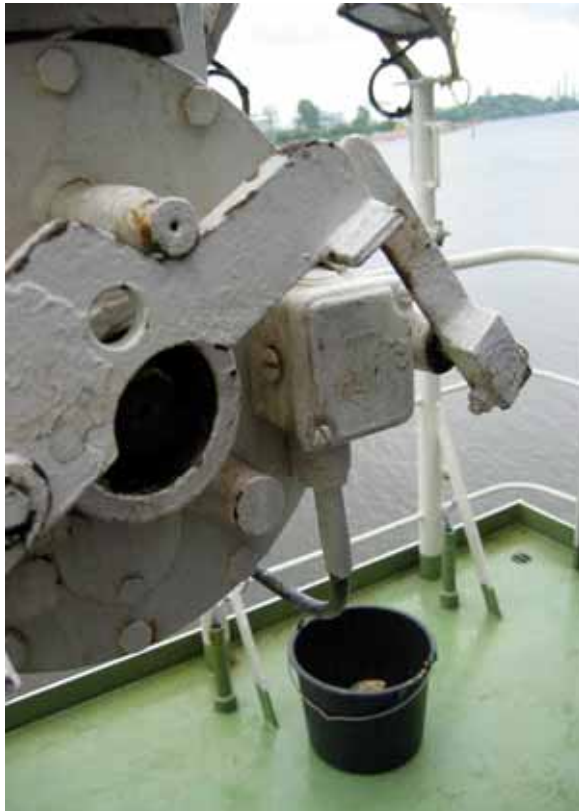
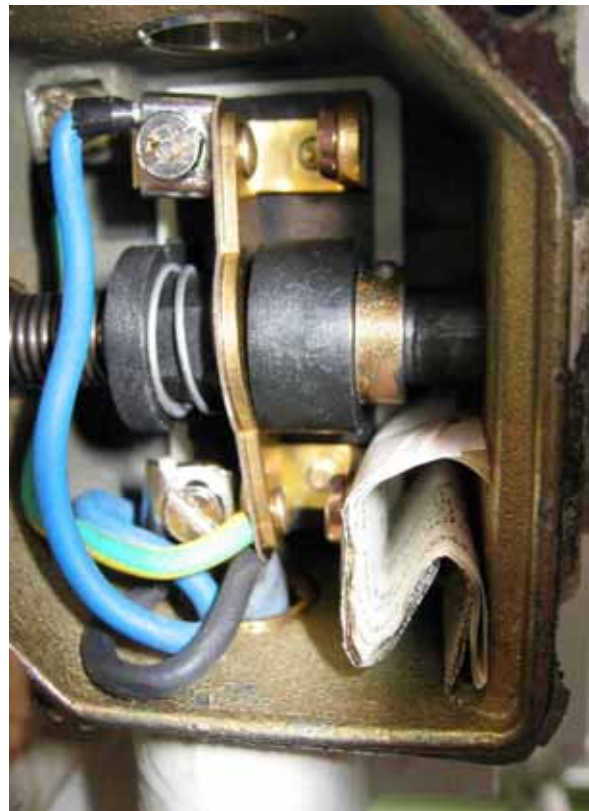
Die Endlage des Sicherheitsriegels ist in Abb.15 dokumentiert. Das Auslösen des Riegels wurde mehrfach wiederholt, die Abschaltposition war jeweils gleich. Das Einstecken der Kurbel vor Erreichen der Abschaltposition war unmöglich. Nachdem die äußere Sicht- und Funktionskontrolle keinerlei Anhaltspunkte für eine Fehlfunktion des Systems ergeben hatte, wurde der Endschalter einer genauen

Überprüfung unterzogen. Das Gehäuse des Endschalters wurde geöffnet. In dessen Innerem fanden sich weder Spuren von Korrosion noch sonstige Hinweise auf eine Funktionsuntüchtigkeit (Abb. 16). Auch die Federn, die den Endschalter in die Arbeitsstellung zurückführen, waren ohne erkennbare Mängel. Insgesamt machte das Innere des Endschalters einen tadellosen Eindruck. Es war nicht möglich, den Endschalter zu überdrehen, so dass wieder Strom eingeschaltet worden wäre.

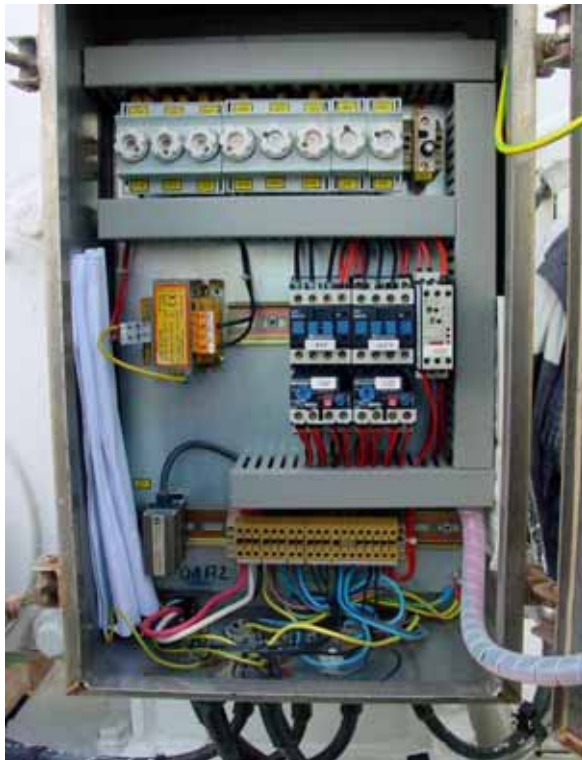
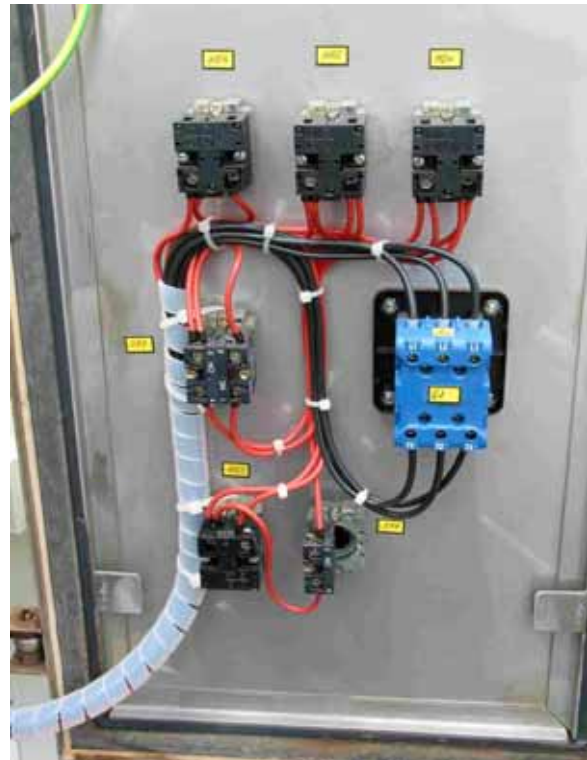
Auch der Schaltschrank und die in ihm befindliche Verkabelung befanden sich in einem ausgezeichneten Wartungszustand (Abb. 17, 18). Lose Kabelverbindungen oder Spuren von Korrosion wurden auch hier nicht festgestellt.

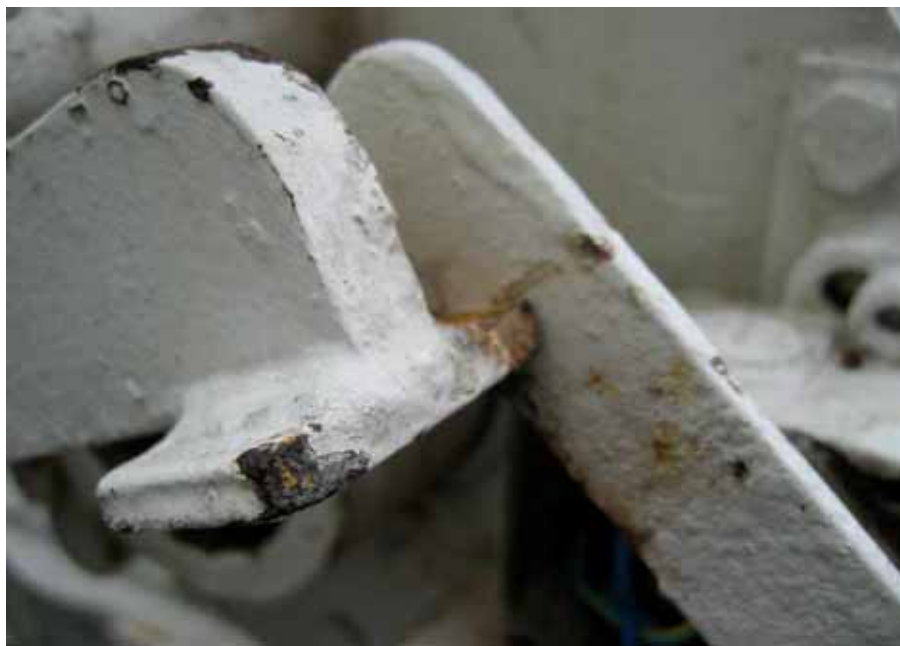
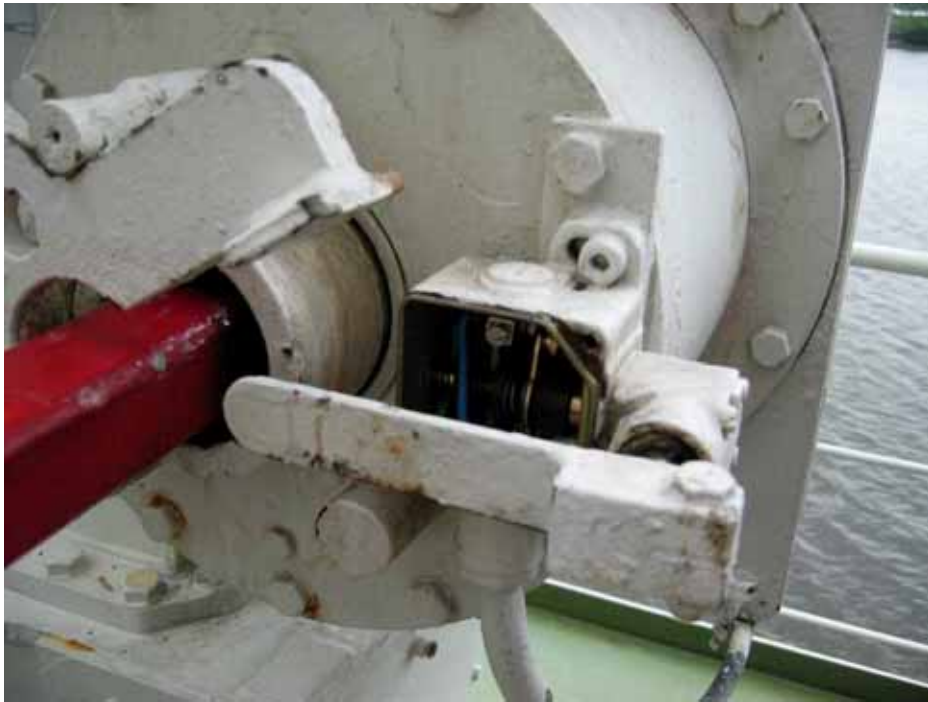
Schließlich wurde der Versuch unternommen, den Endschalter bei eingesetzter Handkurbel hinter dem Sicherheitsriegel vorbei zu schieben, um auf diese Weise den Endschalter zu schließen. Dies war mit geringer Kraftanstrengung möglich (Abb. 19 und 20). Allerdings kann die Möglichkeit eines solchen „Vorbeischiebens“ ohne äußeren gezielten Krafteinsatz ausgeschlossen werden.

2. Die Auslösung des Endschalters wurde aufgehoben, indem dieser hinter dem Sicherheitsriegel vorbeigeschoben wurde.

- *Bei einem weiteren Test wurde festgestellt, dass der Endlagenschalterhebel sich mit Gewalt an der Auflageplatte der Sicherheitsklappe vorbeidrücken ließ. Hierbei entstanden sichtbare Beschädigungen der Konservierung. Diese Beschädigungen waren bei unserem Eintreffen an der Unfallstelle jedoch nicht vorhanden.*

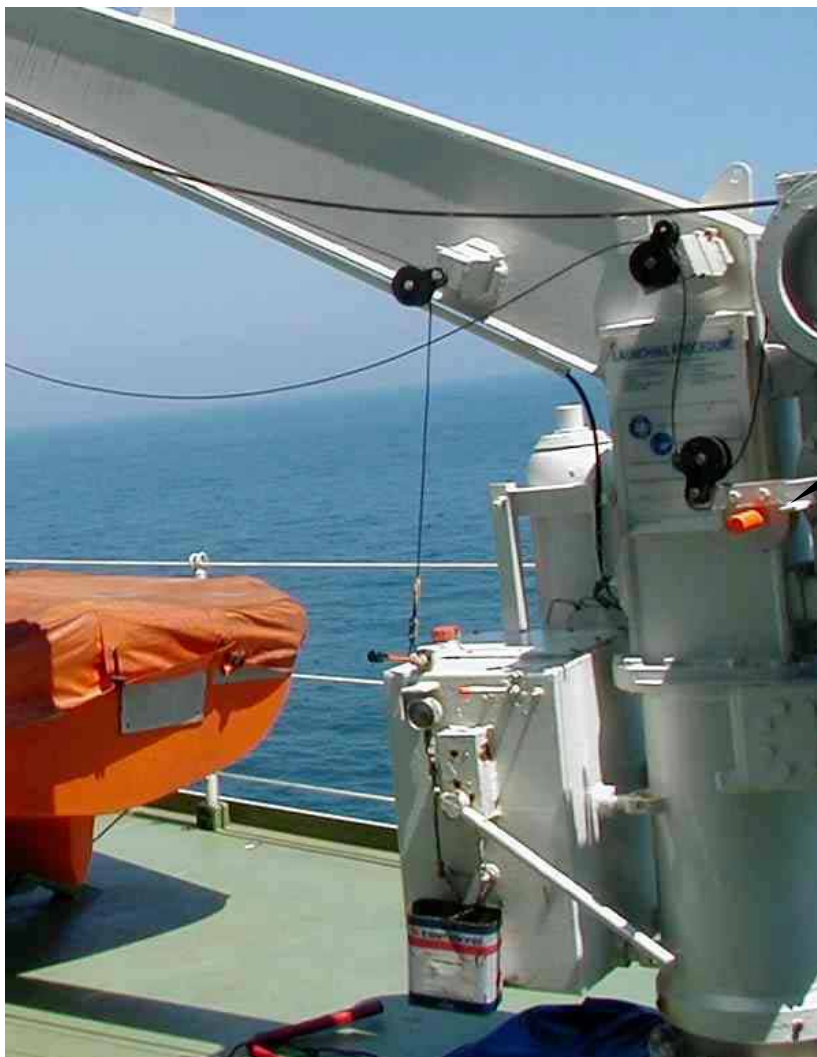
Abbildung 21: Montierter Sicherheitsriegel kurz nach dem Unfall

- Die Reederei hat Fotos vom Unfallort bereitgestellt. Danach wurden insgesamt 13 Fotos mit einer digitalen Kamera aufgenommen, zwei Serien am Unfalltag und eine zwei Tage später. Die erste Serie (5 Fotos) wurde lt. elektronischem Zeitstempel der Kamera am Unfalltag zwischen 13.45 Uhr und 13.48 Uhr Kamerazeit¹³ aufgenommen, also wahrscheinlich weniger als eine Stunde nach dem Unfall. Auf einem dieser Fotos der ersten Serie ist bei genauer Betrachtung der montierte Sicherheitsriegel erkennbar.

Flachstahlkante des Sicherheitsriegels erkennbar; Stopp-Bremse nicht hochgebunden!

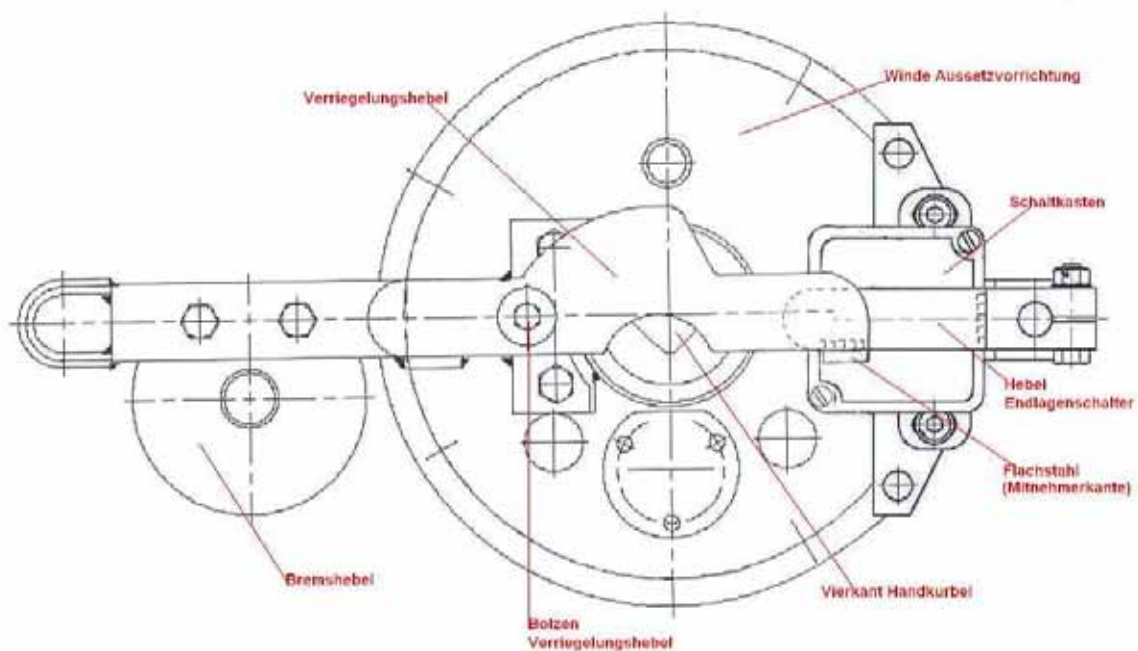
Das vorgenannte Blockiersystem ist in dieser oder ähnlicher Ausführung auf vielen Schiffen eingebaut und hat sich grundsätzlich in der Praxis bewährt. Eine besondere Störanfälligkeit des Systems ist nicht bekannt. Trotzdem ist es nun erneut zu einem tödlichen Unfall gekommen, weil der Windenmotor trotz aufgesteckter Kurbel angelaufen ist. Im Einzelnen ist noch unklar, wie es zu dem jetzt zu untersuchenden Unfall kommen konnte und warum das Blockiersystem versagt hat. Im Rahmen der bisherigen Untersuchung konnte jedoch allgemein festgestellt werden, dass das verwendete Sicherheitssystem zwar grundsätzlich einwandfrei funktioniert und in jeder Hinsicht praxistauglich ist, aber jedenfalls die theoretische Möglichkeit besteht, den Sicherheitsmechanismus – aus welchen Gründen auch immer und möglicherweise in Unkenntnis der damit einhergehenden Gefahren - relativ einfach auszuschalten. Zum einen kann mit wenigen Handgriffen der Verriegelungshebel abgeschraubt werden, der nur durch einen Bolzen am Gehäusekasten befestigt ist. Daneben besteht die Möglichkeit, mit etwas Kraftaufwand den Hebel des Endlagenschalters an der Mitnehmerkante des Verriegelungshebels vorbeizuführen und nach unten zu drücken, so dass die Unterbrechung des Endlagenschalters aufgehoben wird.

Wegen der weiten Verbreitung der genannten oder ähnlich konstruierter Blockiersysteme, der besonderen Gefahren, die von mitdrehenden Handkurbeln ausgehen und um Unfälle dieser Art von vornherein zu vermeiden, wendet sich die Bundesstelle an die Hersteller von Aussetzvorrichtungen für Boote, (Reparatur-) Werften sowie an die Eigner, Betreiber, Schiffsführungen und Aufsichtsorgane, um auf Folgendes hinzuweisen:

Auf allen Schiffen, deren Aussetzvorrichtungen für Boote über eine dem der Skizze entsprechenden oder ähnlichen Sicherheitsmechanismus zum
