Bundesstelle für Seeunfalluntersuchung
Federal Bureau of Maritime Casualty Investigation
Bundesoberbehörde im Geschäftsbereich des Bundesministeriums
für Verkehr, Bau- und Wohnungswesen

Untersuchungsbericht 155/04

Sehr schwerer Seeunfall

Kollision
MS PUDONG SENATOR
mit
TMS ENA 2
und anschließender Kenterung
TMS ENA 2
am 28. Juni 2004
im Hamburger Hafen,
Parkhafen Waltershofer Hafen
und Petroleumhafen

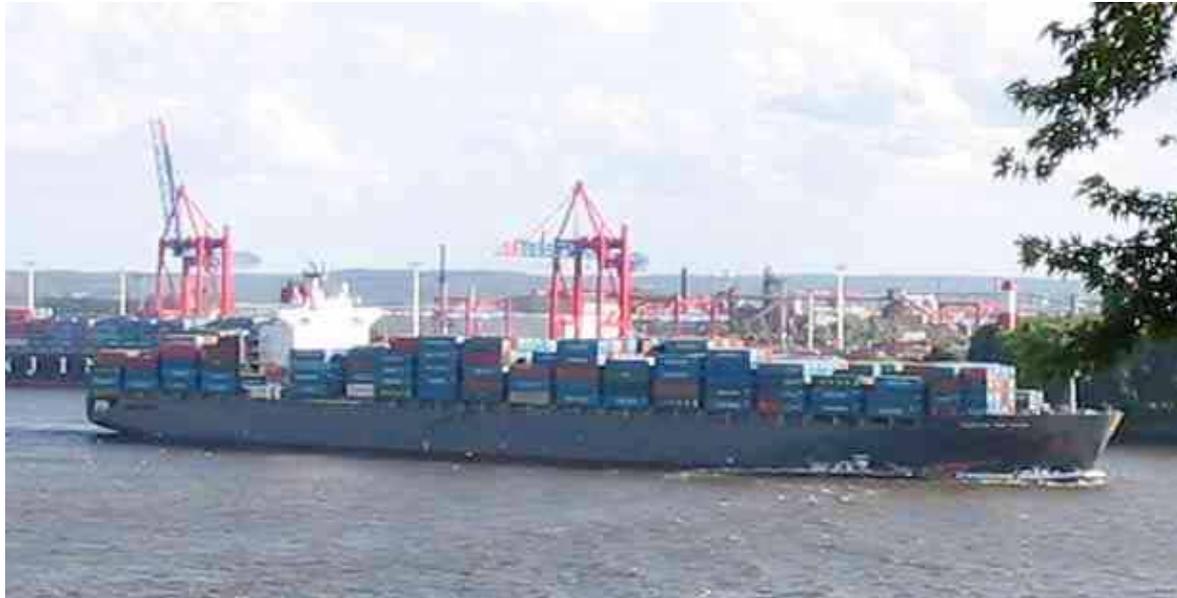
Abbildung 2: MS PUDONG SENATOR

unmittelbar nach Kollision mit der ENA 2 (Foto: Gyde Thönnessen)

Der um 21:35 Uhr absteigende Elblotse hatte zwei leichte Eindellungen an Steuerbord-Seite des Vorschiffes im Bereich der Wasserlinie und kurz darüber bemerkt. Etwa zur selben Zeit wurde die PUDONG SENATOR durch die Wasserschutzpolizei vor Brunsbüttel angewiesen, in Rotterdam als nächstem Zielhafen die Klasse bestätigen zu lassen. Die Steuerbord-Seite des Containerschiffes wurde um 21:40 Uhr von einem Boot der Wasserschutzpolizei zusätzlich abgefahren. Außer Farbabschürfungen wurden keine weiteren Beschädigungen entdeckt. Am 30. Juni 2004 wurde die PUDONG SENATOR durch den Germanischen Lloyd besichtigt. Im Bereich des Steuerbord-Seitentanks Nr. 1 zwischen den Spanten 291 und 297 wurden die beiden Eindellungen bestätigt und mit 1600 x 700 x 25 mm und 1400 x 800 x 25 mm vermessen. Außerdem wurden Verformungen der Spanten 354, 358 und 362 Backbord im Vorpiektank festgestellt²⁴. Die Beschädigungen sind bis spätestens zur Klassenerneuerung im Juni 2007 permanent zu reparieren.

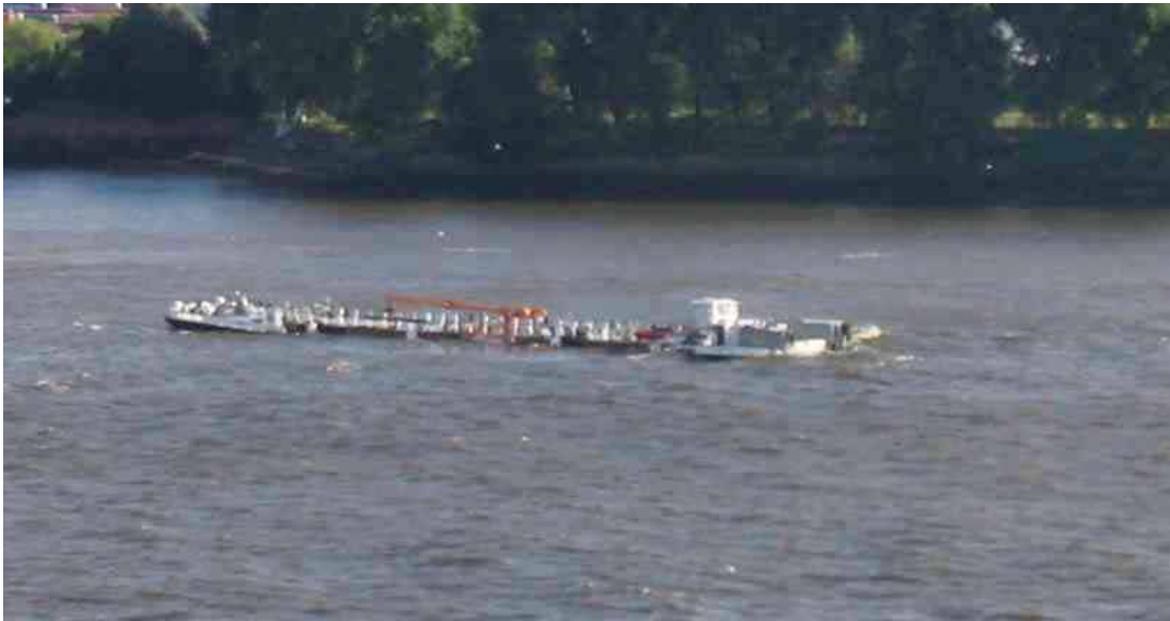
Abbildung 3: TMS ENA 2

Das mit Schwefelsäure beladene Spezialtransportschiff ENA 2 wurde an seiner Backbord-Seite beschädigt. Teile der Außenhaut im Vorschiffsbereich wurden deformiert, es kam zu einem Wassereintritt im vorderen Backbord-Seitentank. Außerdem wurde im Heckbereich der Backbord-Schottelantrieb durch die Kollision mit der PUDONG SENATOR funktionsunfähig. Die ENA 2 blieb zunächst jedoch schwimmfähig, lief aus eigener Kraft, ohne Verlust an Ladung, in den Petroleumhafen ein und machte mit leichter Backbordschlagseite am vorgesehenen Liegeplatz fest. Die Wasserschutzpolizei und zwei Löschboote der Feuerwehr eilten zum Havaristen.

kurz nach Kollision mit der PUDONG SENATOR (Foto: Gyde Thönnessen)

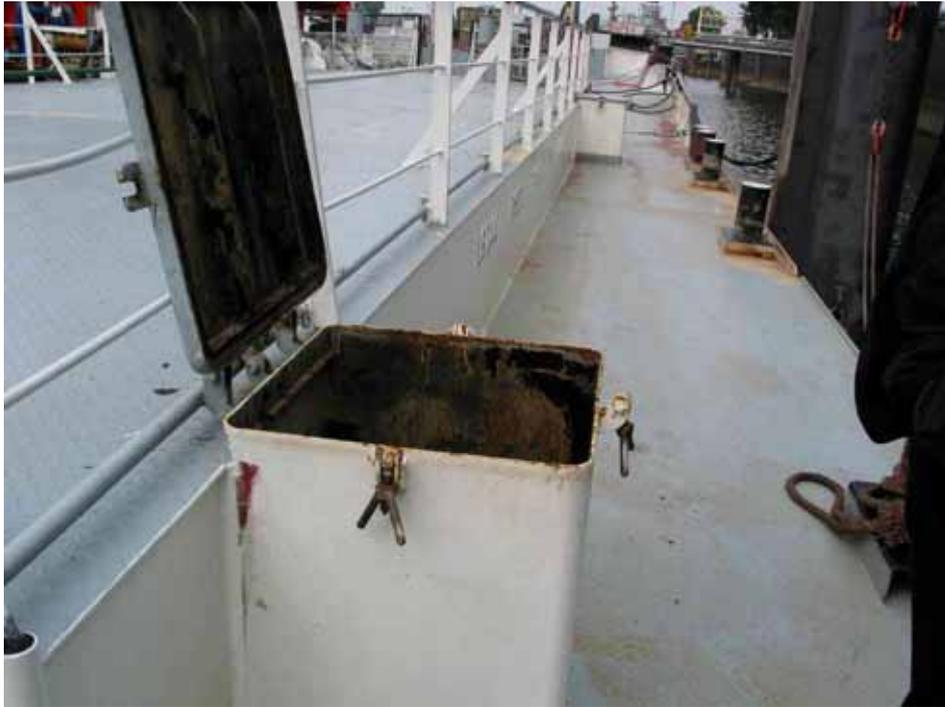
Abbildung 7: Einstiegs Luke Seitentank

offen stand. Bei den hinteren Ladetanks (vgl. unten Abbildung 8 Nr. 1 und 4) waren alle Luken ordnungsgemäß verschlossen. Ungeklärt blieb, insbesondere wegen der insoweit letztlich unergiebigem Zeugenaussagen, ob die Tankluken sich erst nach dem Kentern geöffnet hatten oder ob diese bereits im Rahmen der Schadensfeststellung nach der Kollision geöffnet und nicht wieder verschlossen wurden. Denkbar ist auch, dass die fraglichen Lukendeckel schon vor der Kollision nicht ordnungsgemäß verriegelt worden waren. Letztgenannter Annahme widerspricht aber zum einen die Aussage des Schiffsführers und des Decksmanns der ENA 2, die beide betont haben, dass das Verriegeln durch den Betreiber ausdrücklich vorgeschrieben und deshalb auch ständige Praxis sei. Außerdem spricht die Tatsache, dass die Luken der beiden achteren Tanks alle ordnungsgemäß verriegelt waren, zunächst dafür, dass auch die vorderen Luken, zumindest während der Überfahrt, noch verschlossen gewesen waren.

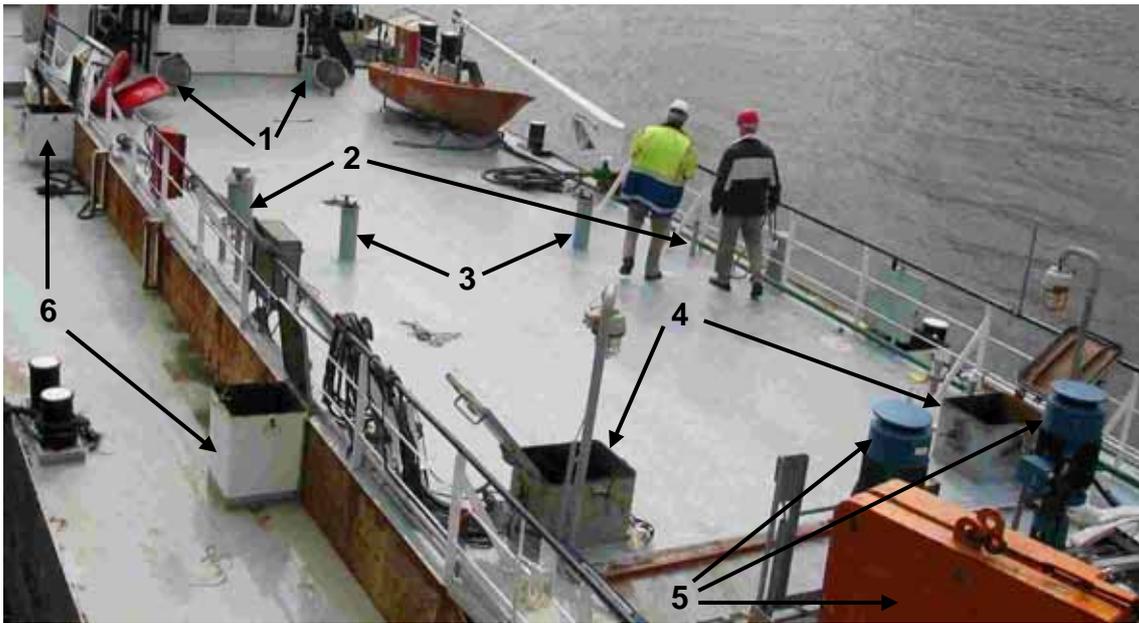
Abbildung 8: Tanköffnungen ENA 2²¹

1. **Inspektionsluken:** Eine je Ladetank, kein regulärer Einstieg in den Tank, vorgeschrieben als zweite Tanköffnung, wenn im Tank gearbeitet wird; werden im Übrigen zur Probenentnahme und/oder Füllstandskontrolle verwendet; sind nicht nur während der Fahrt, sondern auch beim Be- und Entladen grundsätzlich geschlossen zu halten (gem. Rundschreiben des Betreibers an alle Besatzungen).

2. **Lüfter mit Feuchtigkeitsfilter:**²² Zwei je Ladetank; einzige Be- und Entlüftungsmöglichkeit beim Be- und Entladen, nicht verschließbar, permanent offen, nach dem Durchkernern der ENA 2 eine Austrittsmöglichkeit für die Schwefelsäure.

²² Der Feuchtigkeitsfilter des Lüfters an Backbord fehlt (wahrscheinlich bei der Bergung abgerissen).

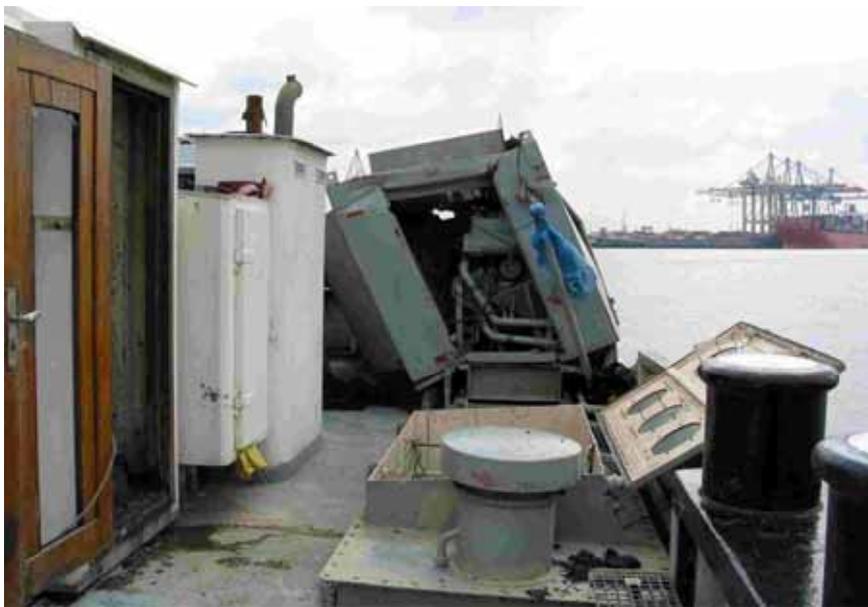
Auf der ENA 2 waren unmittelbar durch die Kollision das Antriebshaus des Backbord Schottel-Ruderpropellers deformiert worden und mehrere Risse und Verformungen im Backbord Vorschiff entstanden, die Ladetanks blieben allerdings unbeschädigt. Dem Schiffsführer gelang es noch, aus eigener Kraft in den Petroleumhafen einzulaufen. Mittelbar durch die Kollision und den dadurch verursachten Wassereintrich in den Seitentank kenterte die ENA 2 an ihrem dortigen Liegeplatz und wurde dabei zusätzlich stark beschädigt.

Abbildung 10: Deformiertes Backbord-Schottelantriebshaus

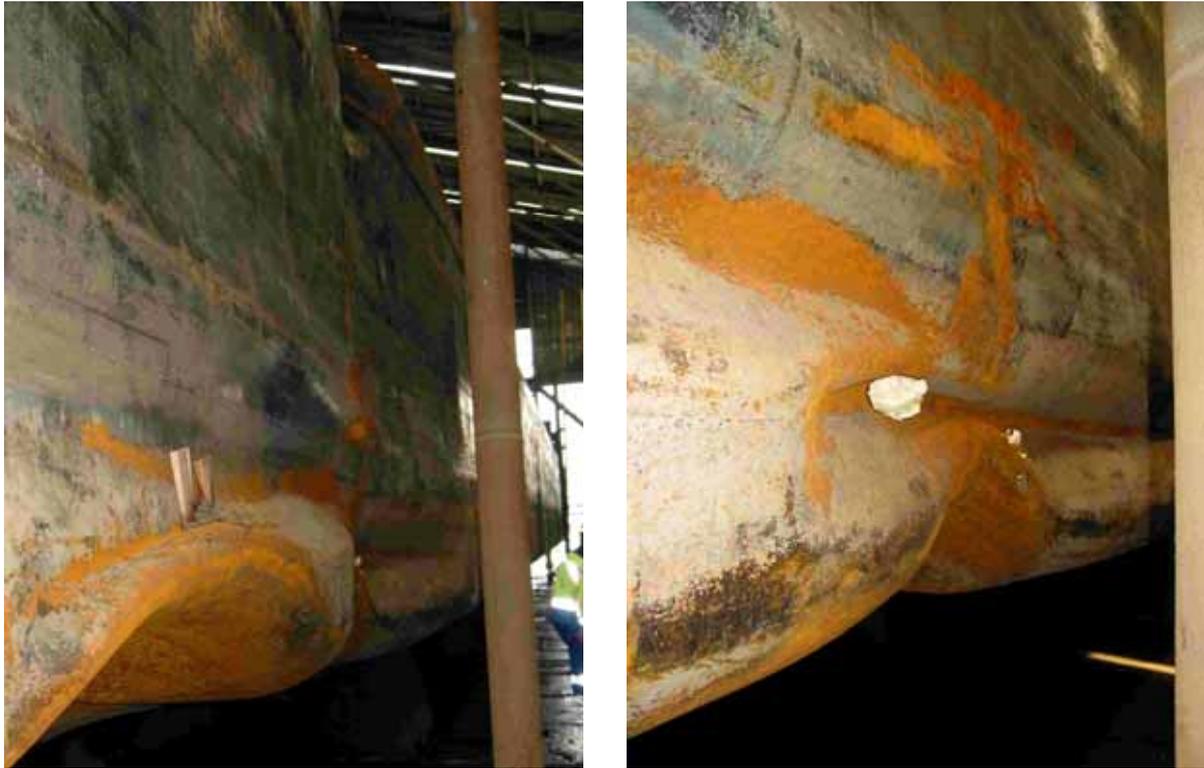
Abbildung 12: Deformierung und Riss in der Außenhaut der ENA 2

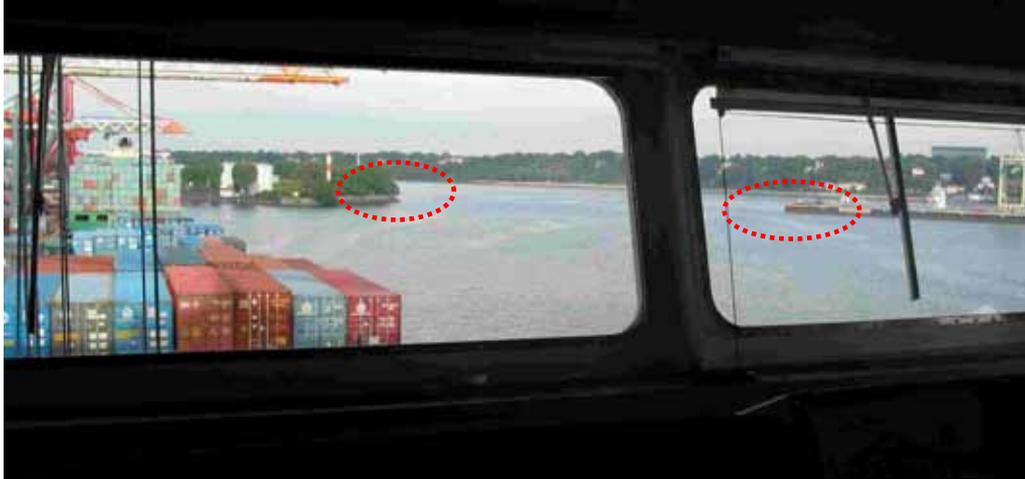
Abbildung 16: Blick aus dem Brückenfenster der PUDONG SENATOR⁴⁸

⁴⁸ PUDONG SENATOR beim nächsten Hafendurchlauf (09/2004) am Predöhlkai liegend: linker Bildteil Bubendey-Ufer, rechter Bildteil Athabaskakai; am Unfalltag verspernte zusätzlich ein am Athabaskakai liegendes Containerschiff die Sicht (vgl. insoweit Abb. 15 im Vordergrund).

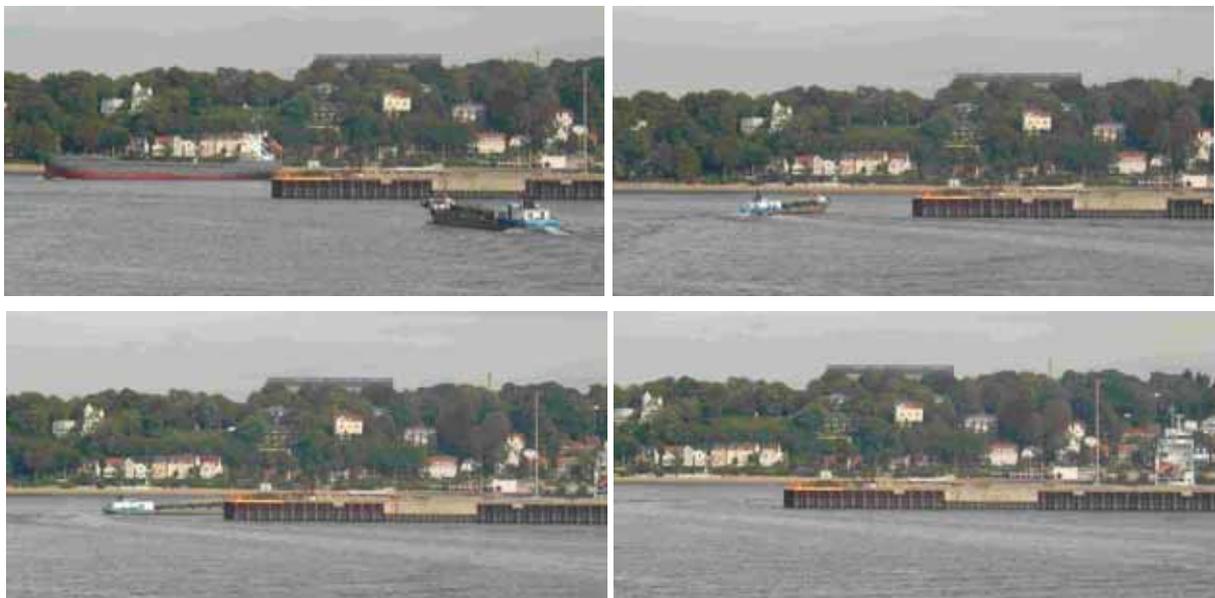
Die Bildserie unten (Abb. 17), die beim nächsten Hafendurchlauf der PUDONG SENATOR am 18. September 2004 entstand und von der Steuerbord-Nock aus aufgenommen wurde, zeigt exemplarisch das „Verschwinden“ eines den Parkhafen Richtung Norderelbe (elbaufwärts) fahrenden Fahrzeuges mit einer der ENA 2 vergleichbaren Größe hinter dem Athabaskakai, selbst wenn dort kein größeres Schiff festgemacht hat.

Abbildung 17: Athabaskakai als optische Barriere...

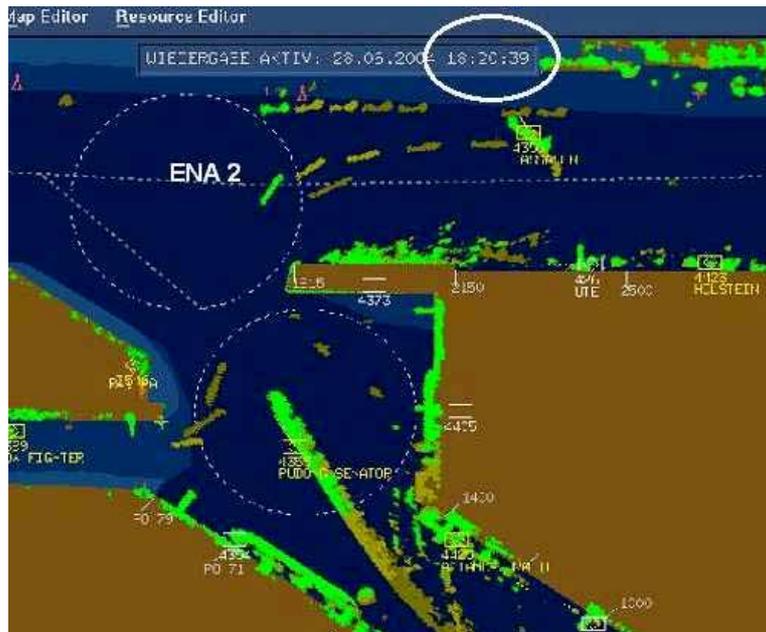
Abbildung 24: Radarbild der VKZ um 18:20:39 Uhr

Das Radarbild der Radarstation Parkhafen zeigte zu diesem Zeitpunkt die ENA 2 nördlich vom Molenkopf Athabaskahöft. Wenngleich sich das Binnentankschiff damit auf der falschen Fahrwasserseite zum Einlaufen in den Parkhafen befand, schien zu diesem Zeitpunkt eine Passage grün an grün mit der auslaufenden PUDONG SENATOR möglich, was ein weiterer und entscheidender Grund dafür gewesen sein dürfte, dass die bevorstehende Begegnungssituation seitens der VKZ noch immer nicht als gefährlich eingestuft wurde.
