**Bundesstelle für Seeunfalluntersuchung**  
**Federal Bureau of Maritime Casualty Investigation**  
Bundesoberbehörde im Geschäftsbereich des Bundesministeriums  
für Verkehr, Bau- und Wohnungswesen

**Untersuchungsbericht 181/04**

**Sehr schwerer Seeunfall**

**Tödlicher Taucherunfall  
auf CMS CMA CGM VERLAINE  
am 11. Juli 2004  
in Marsaxlokk (Malta)**

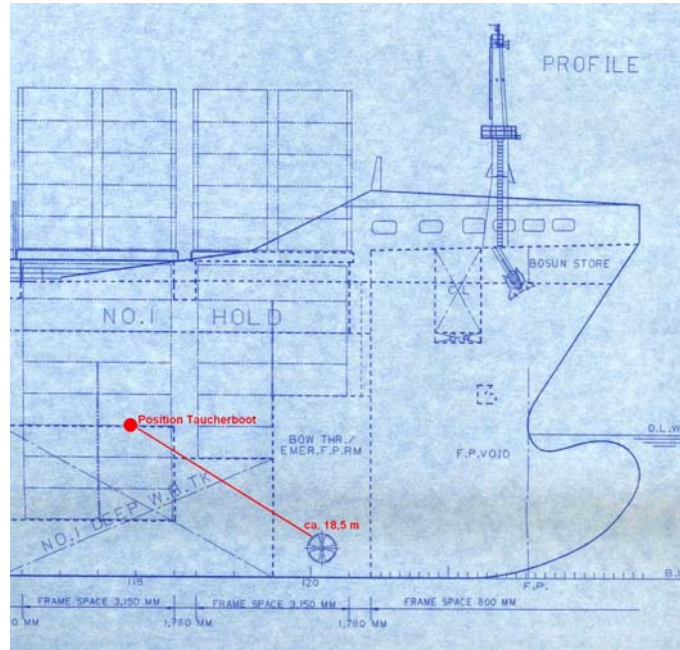
Abbildung 3: Seitenriss Vorschiff

Diese wurde nach vorn bis ca. Höhe Spant 115 verholt (s. Abb. 3). Gegen 09.15 Uhr ging der Taucher dort ins Wasser und begann mit der Besichtigung, die der GL-Besichtigter und der Kapitän im Ruderhaus der Barkasse verfolgten. Gegen 09.35 Uhr kam es zu dem tödlichen Unfall.

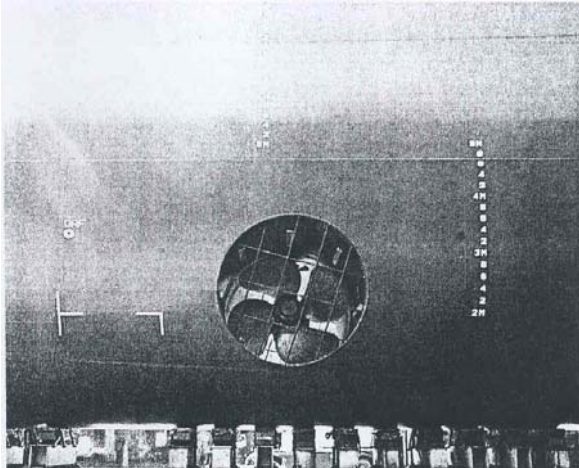
Abbildung 4: Bugstrahlrunderkanal

Der Bugstrahlruderkanal war ursprünglich durch Seesiebe gesichert, die vornehmlich zum Schutz des Verstellpropellers gegen Treibgut dienten. Bei abgeschaltetem System konnte sich durch Eigenfahrt des Schiffes die Propellersteigung verstellen. Dabei soll es zu Beschädigungen am Propeller durch das störende Seesieb gekommen sein. Deswegen wurde das Seesieb an der zum Propeller zugewandten Bb.-Seite entfernt. Fotos vom Originalzustand des Seesiebs sind an Bord vorhanden (s. Abb. 4, 5). Nach Angabe des Kapitäns wurde zwischenzeitlich eine technische Lösung dergestalt umgesetzt, dass der Hydraulikmotor des Bugstrahlruders sich automatisch einschaltet, wenn der Propeller durch die Eigenfahrt des Schiffes im drucklosen Zustand unbeabsichtigt Steigung aufbaut. Dadurch wird die Steigung wieder auf „NULL“ gesetzt. Das Seesieb wurde nicht wieder angebracht.

Der Bugstrahlruderkanal war ursprünglich an den Enden durch Seesiebe gesichert. An Bb.-Seite fehlte das Seesieb. Es wurde vorsorglich abmontiert, weil durch Abnutzung eine Beschädigung der Bugstrahlruderanlage befürchtet worden war. Diese Maßnahme war dem Kapitän, Chief und Besichtiger nicht bekannt. Aufzeichnungen über das Entfernen des Seesiebs liegen der BSU nicht vor. Das Seesieb hätte ein mögliches Aufwickeln der Versorgungskabel des Tauchers durch den Propeller des Bugstrahlruders verhindern können und vermieden, dass der Taucher in den Bereich des Propellers geriet. Der eigentliche Zweck des Seesiebs ist jedoch die Bugstrahlruderanlage vor Treibgut zu schützen.

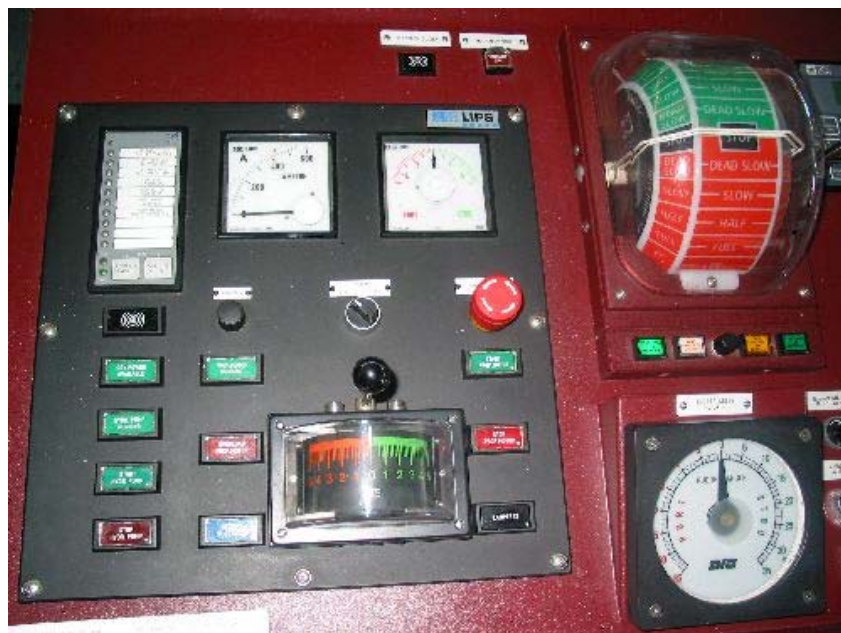
Abbildung 6: Bedienpult Brücke

Zum Einschalten des Bugstrahlruders werden zwei Hilfsdiesel benötigt. Das System ist dann im Normalbetrieb zur sofortigen Inbetriebnahme auf der Brücke geschaltet (s. Abb. 6):

- Drehknopf „System on/off“ auf „on“ drehen. Das System überprüft, ob ausreichend Generatorleistung vorhanden ist. Läuft im Hafenbetrieb nur ein Hilfsdiesel (üblicher Betrieb), so fährt das Powermanagementsystem automatisch einen zweiten Hilfsdiesel an und schaltet diesen zu. Erst wenn ausreichend Generatorleistung der beiden Hilfsdiesel vorhanden ist, leuchtet die entsprechende Lampe am Bedienpult auf.

- Wird nach dem Betrieb das Bugstrahlrudersystem nicht ausgeschaltet, dreht der Propeller mit Nullsteigung weiter. Dieser Zustand kann auch im Hafenbetrieb bei nur einem laufenden Hilfsdiesel aufrecht erhalten werden. Wird jetzt die Steigung verändert, so nimmt der laufende Hilfsdiesel Last auf und kann bis zu 50 % Steigung weiterarbeiten, ohne an die Kapazitätsgrenze zu gelangen. Bei größerer Steigung würden dann sukzessive die Verbraucher vom Netz genommen werden bis hin zum „Blackout“.

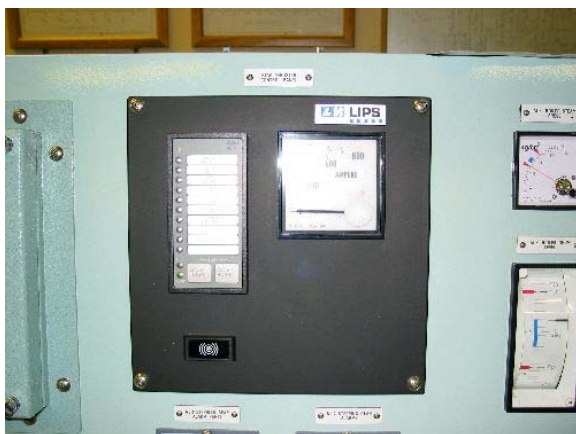
Abbildung 7: Bedienpult MKR

- Der Start des Bugstrahlruders kann auch vom Maschinenraum erfolgen (s. Abb. 7). Vor dem MKR befindet sich die Bugstrahlruderschalttafel. Hier muss der Drehschalter „Local/Remote“ auf „Local“ gedreht werden. Dadurch wird die Bedienung von der Brücke „Remote“ auf den Maschinenraum („Local“) geschaltet. Dann wird an der Bugstrahlruderschalttafel der Druckknopf „Motor Start“ betätigt. Der Propeller beginnt nun, ohne Steigung zu drehen. Eine Änderung der Steigung ist vom Maschinenraum aus nicht möglich. Im Hafenbetrieb, bei einem laufenden Hilfsdiesel, muss der zweite benötigte Hilfsdiesel manuell gestartet und zugeschaltet werden. Dieses erfolgt in diesem Fall nicht automatisch. Fehlt der zweite Hilfsdiesel, kommt es zum „Black Out“ (s. Abb. 8).

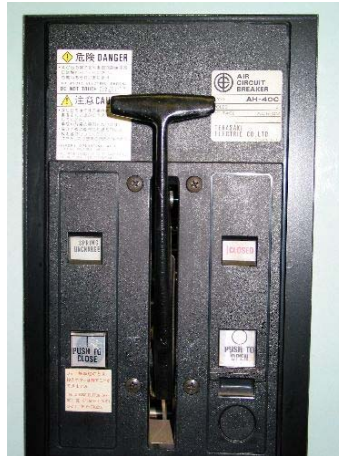
Abbildung 9: Hauptschalter Bugstrahlruder

Zum Letzteren habe der Chief angemerkt, dass auf allen seinen vorherigen Schiffen spätestens beim Abschalten des zweiten Generators vom Bordnetz ein eventuell noch in Betrieb befindliches Bugstrahlruder automatisch außer Betrieb ging, indem der Leistungsschalter an der Hauptschalttafel abschaltete (s. Abb. 9).

- Beim Tauchereinsatz wäre die wichtigste Sicherheitsmaßnahme, an der Hauptschalttafel im MKR die Stromzufuhr des Bugstrahlruders durch Öffnen des Hauptschalters zu unterbrechen sowie an diesem Hauptschalter einen entsprechenden Warnhinweis anzubringen. Bei geöffnetem Hauptschalter ist kein Betrieb des Bugstrahlruders möglich. Zum Schließen des Hauptschalters

muss die Feder, die das Öffnen auf Knopfdruck bewirkt, erneut gespannt werden (s. Abb. 9). Dazu ist eine mehrmalige Betätigung des Handhebels erforderlich. Erst danach kann der Druckknopf „Schließen“ betätigt werden. Sowohl der Druckknopf zum Öffnen als auch zum Schließen des Hauptschalters ist mit einer Kunststoffabdeckung gegen eine ungewollte Betätigung gesichert.
