Untersuchungsbericht 202/04

Schwerer Seeunfall

Verpuffung an Bord des FK HARMONIE am 2. August 2004 vor Baltrum

1. März 2005

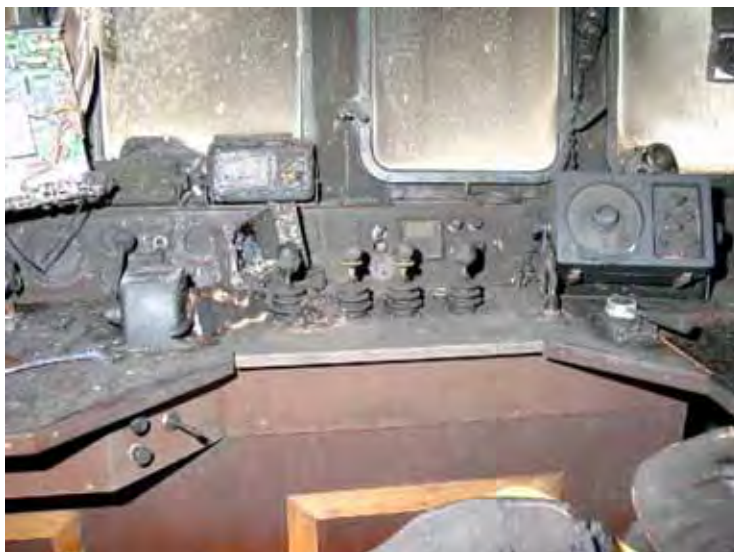
Abbildung 8: Ruderhaus nach vorne

Die Brücke zeigte Brandschäden im gesamten Bereich der Decken, Wände und Einbauten ab einer Höhe von ca. 90 cm über dem Boden auf. Das Brückenequipment (Monitor, Kommunikationstechnik, Bedieneinrichtungen) war großflächig verkohlt und angeschmolzen. Die Deckeninstallation aus Kunststoff (Lampenschalen und Gehäuse) war vollständig zerstört. Der Kunstlederbezug sowie die Polsterung des Brückensitzes sind zu ca. 30 % verbrannt. Equipment und Mobiliar unterhalb von 90 cm, einschließlich des Fußbodens, waren nicht betroffen. Die Brückenfenster waren verrußt und eingetrübt.

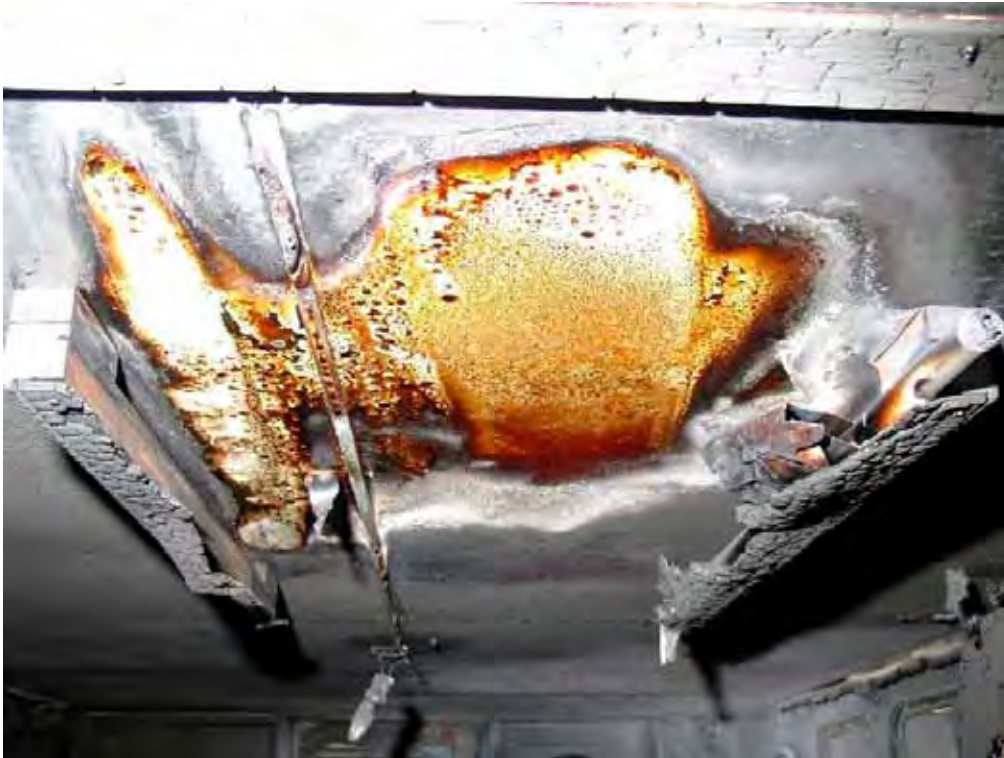
Abbildung 9: Kartenfach

Die Oberflächen der Decken- und Wandverkleidung, des Mobiliars, der Einrichtungsgegenstände sowie des PVC-Fußbodenbelages waren durch Brandeinwirkung vollständig zerstört worden. Die Fußbodenleisten sind zum größten Teil geschmolzen und verbrannt. Die Faserplatten des Fußbodens blieben unversehrt. Charakteristische Brandmuster waren auf der Holzvertäfelung, den Holzmöbeln, den Holzblendleisten sowie auf den Gardinenleisten zu erkennen. Im Bereich des Maschinenraumeinstieges war dabei ein stärkerer Abbrand festzustellen als in den anderen Bereichen. Offen liegende Kunststoffteile waren geschmolzen. Die Deckenleuchte war vollständig zerstört und die Glühlampe geschmolzen. Das Kartenfach mit darin befindlichen Seekarten unter der Decke im Mittelgang war vollständig verbrannt. Die Polsterauflagen der Sitzflächen waren fast vollständig verbrannt. Die achteren Fenster hatten eine starke Eintrübung und waren verrußt sowie zum Teil gesprungen.

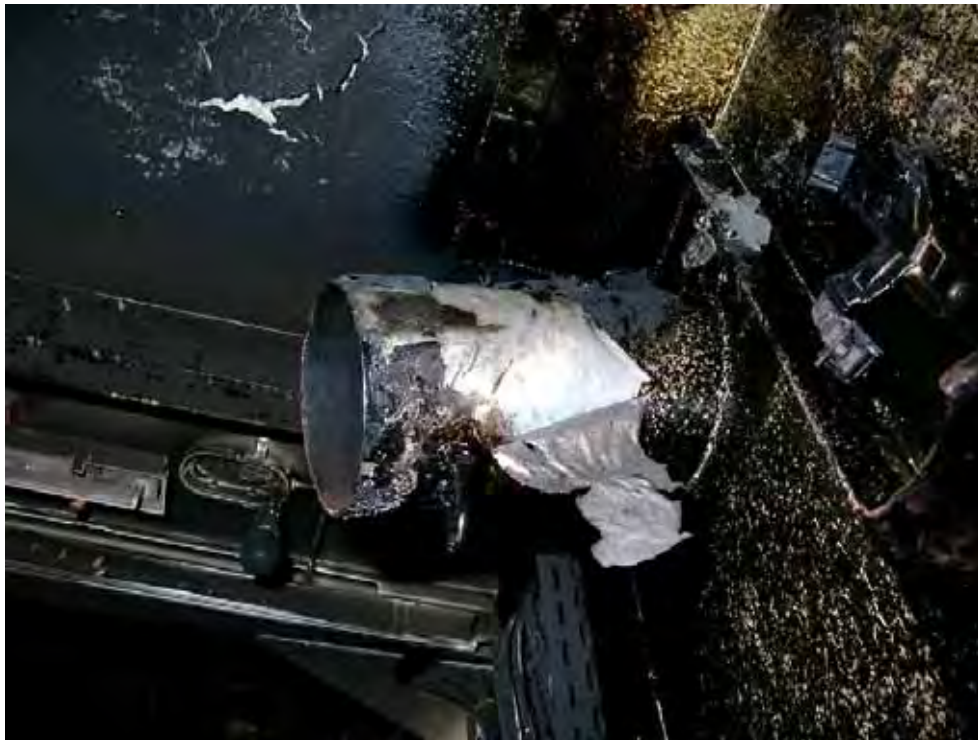
Abbildung 10: Lüftungsrohr

Große Bereiche der Stb.-Seite mit dem Niedergang, der Werkbank, der Decke und der Achterkante Stb. des MR waren sehr stark verölt. Die MR-Decke wies Stb. achtern Schäden, wie verbrannte Farbschichten, Blasenbildung und Ablätterungen, auf. Der Bereich des MR-Einstieges war stark verrußt, jedoch war der Anstrich unter dieser Öl-/Rußschicht größtenteils unversehrt. Das Gehäuse der Wasserrumpfpumpe an der Achterkante des MR-Niederganges sowie das Gehäuse eines Messfühlers an der Stb.-Vorderkante der Hauptmaschine war verkohlt. Verschiedene Kabel im Deckenbereich Stb. waren teilweise verkohlt. Die Abdeckungen diverser Leuchten sowie ein Kabelkanal an der Vorderkante des MR waren geschmolzen. Die Farbschicht des Lüftungsrohres an der Stb.-Seite war verbrannt und abgeblättert. Der Niedergang war weitgehend unversehrt, nur der obere Teil und Teile des rechten Handlaufs wiesen Brandspuren auf. Der Feuerlöscher im MR-Einstieg war nicht mehr in der Halterung und lag im gesicherten Zustand in der Stb.-Bilge. Die übrigen Bereiche des MR waren leicht verrußt. Die weiteren Systeme und Anlagen im MR, wie Dieselgenerator und Netzwinden, zeigten keine nennenswerten Beschädigungen.

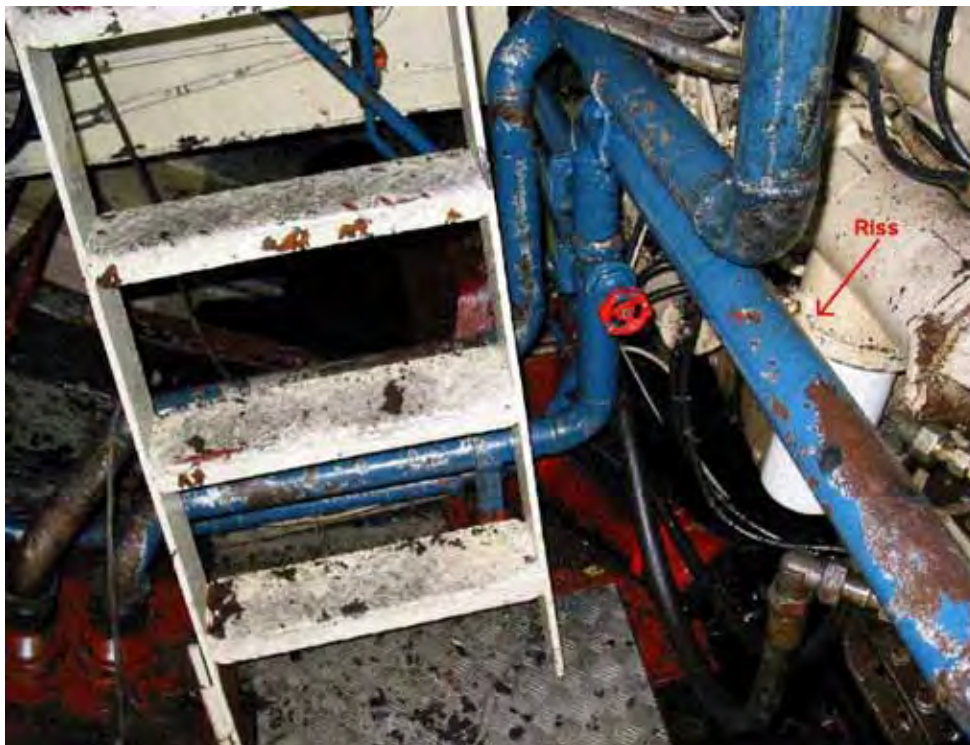
Abbildung 11: Niedergang Stb.-Seite

Der Ölfilm auf den Wänden und der Decke an Stb.-Seite des MR wurde als Schmieröl aus der Hauptmaschine (HM) identifiziert. Die HM des Typs CUMMINS NTA 855 M wurde daraufhin ausgiebig untersucht. Bei der Sichtkontrolle der HM und ihrer Systeme konnten weder Leckagen im Brennstoffsystem bzw. Kabeldefekte noch offensichtlich lose Verschraubungen festgestellt werden. Die Peilung der Ölwanne mittels Peilstab zeigte einen Füllstand von 3 mm unter Maximalfüllung. Als einzige Leckage im Schmierölsystem wurde die Winkelverschraubung der Schmierölleitung zum Abgasturbolader (ATL) am Filtergehäuse des Ölkühlers entdeckt. Das Einschraubgewinde dieser Leitung war am Gehäuse abgerissen und leicht nach unten verbogen.

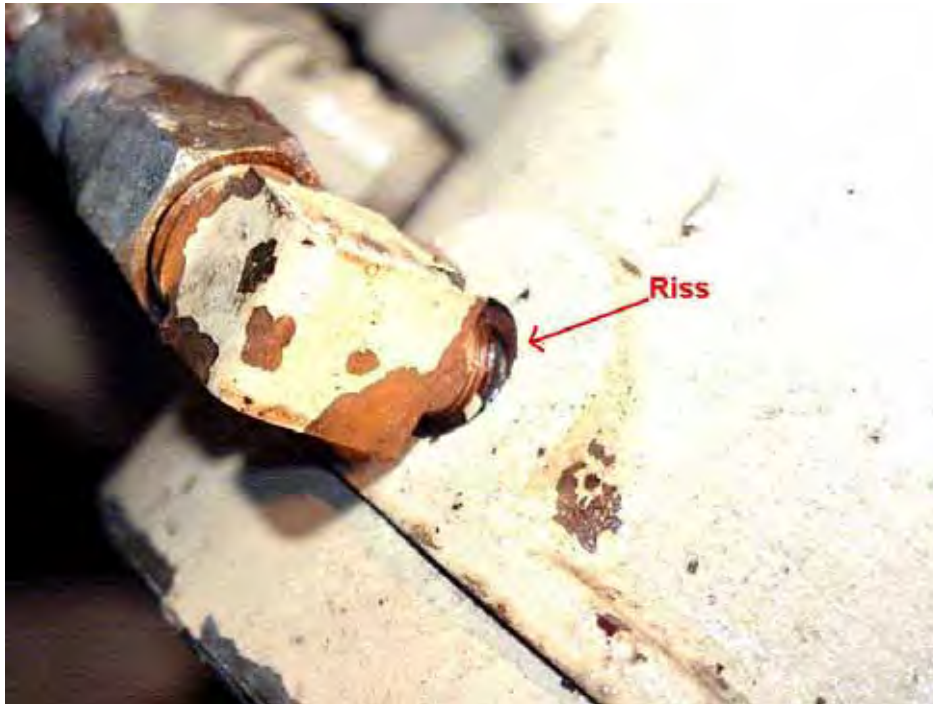
Abbildung 12: Verschraubung am Ölkühler

Die Verschraubung der Schmierölleitung am Ölkühler wies eine Leckage auf. Aus dieser Leckage trat Schmieröl bei einem Druck von ca. 3 bar ungehindert in Form eines Sprühnebels aus. Die Größe des verölten Bereichs und die Tatsache, dass die Schmierölmenge in der Ölwanne offensichtlich kaum abgenommen hatte, lassen den Schluss zu, dass keine großen Mengen an Schmieröl ausgetreten sein können. Der Schmierölnebel verteilte sich auf der Stb.-Seite des MR, benetzte Anlagenteile, wie Decken, Wände, Werkbank usw., und es bildete sich eine ölhaltige Raumatmosphäre aus. Gleichzeitig begann das Öl an der benetzten heißen Oberfläche von Maschinenteilen zu verdampfen und zündfähige Gemische zu bilden. Diese Verdampfungsprodukte sowie Öltröpfchen sammelten sich vorrangig im Stb.-Bereich unter der MR-Decke.

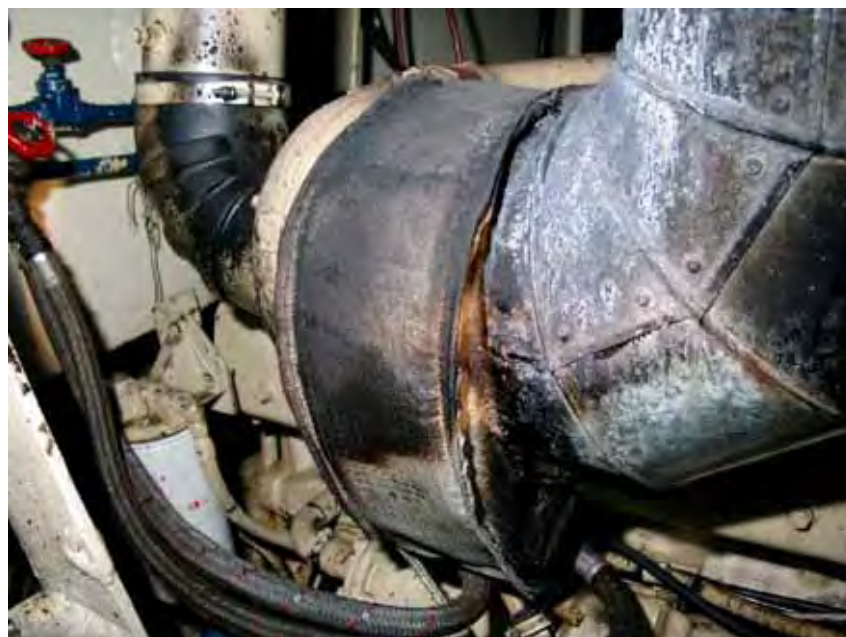
Abbildung 13: ATL Isolierung

Die weitere Untersuchung konzentrierte sich auf die Zündquelle. Die HM verfügt über eine isolierte und verblechte Abgasleitung auf der Stb.-Seite. Diese Leitung war im unteren Bereich ebenfalls verölt und zeigte auf der gesamten Länge deutliche Flammspuren auf. Der ATL war durch eine Matte isoliert, eine Verdrahtung wurde nicht festgestellt. Diese Isolierung und das Gehäuse des ATL sowie unmittelbar benachbarte Teile des Abgaskanals zeigten Brandspuren auf, waren verrußt und enthielten Reste verbrannten Öls.

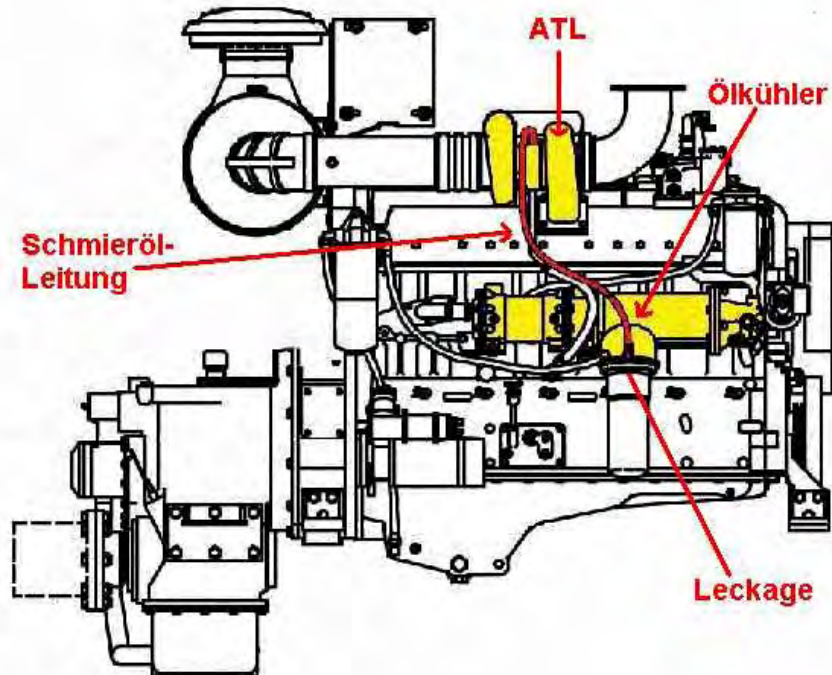
Abbildung 16: Leckstelle und ATL an der HM

Am Unfalltag überprüfte der Schiffsführer den Motorbetrieb und stellte dabei Öltröpfchen an der Winkelverschraubung zwischen dem Ölkühler und dem Anschlussschlauch fest. Er versuchte daraufhin die Überwurfmutter des Anschlussschlauches mit einem Schraubenschlüssel festzuziehen. Dabei riss die Winkelverschraubung am Ölkühler ab. Es kann davon ausgegangen werden, dass die Winkelverschraubung nicht gleich vollständig abgerissen ist, sondern dass sich im oberen Teil zuerst ein feiner Riss gebildet hatte, aus dem das Öl zusätzlich zerstäubt wurde.

Der ATL befindet sich bei diesem Motor in ca. 23 cm horizontalem und 38 cm vertikalem Abstand zur Leckagestelle. Durch den Riss im oberen Teil der Winkelverschraubung lagen die Abgasanlage, insbesondere der ATL, zwangsläufig im direkten Bereich des Schmierölstrahles. An der Verbindungsstelle zwischen ATL und Abgasleitung drang das Öl unter die Isolierung und wurde bis auf 600° C erhitzt. Wie die Schadensbilder am ATL und der Isolierung nachweisen, kam es an dieser Stelle zu einer Entzündung des Schmieröls.

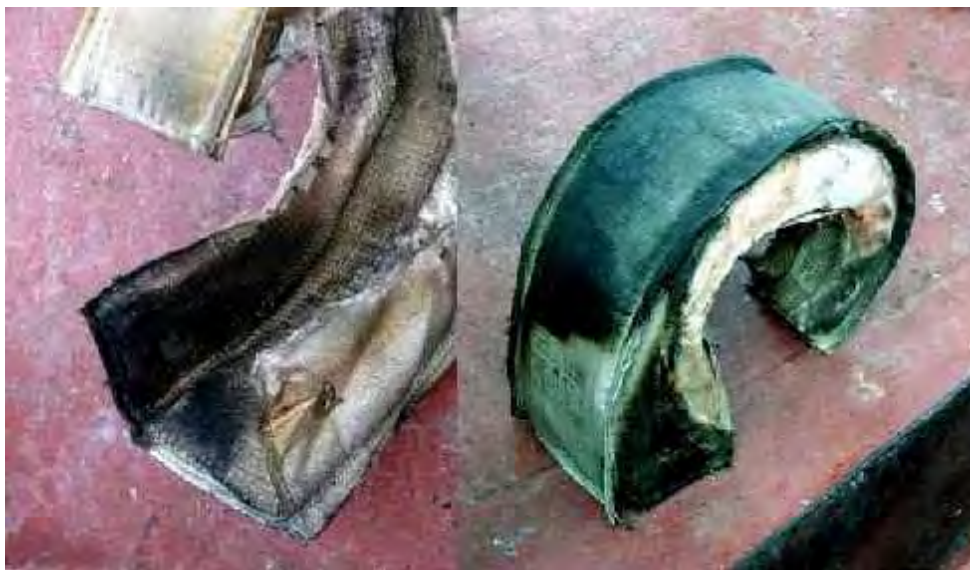
Abbildung 17: Isolierung ATL

An der Oberseite der ölgetränkten Isolierung bildeten sich offene Flammen aus und der Brand war zunächst nur auf dieses Gebiet beschränkt. Die Flammenspuren an der Abgasisolierung sprechen dafür, dass der offene Brand an der Isolierung des ATL als Quelle der Durchzündung gesehen werden muss. Der weitere Ablauf sah folgendermaßen aus:

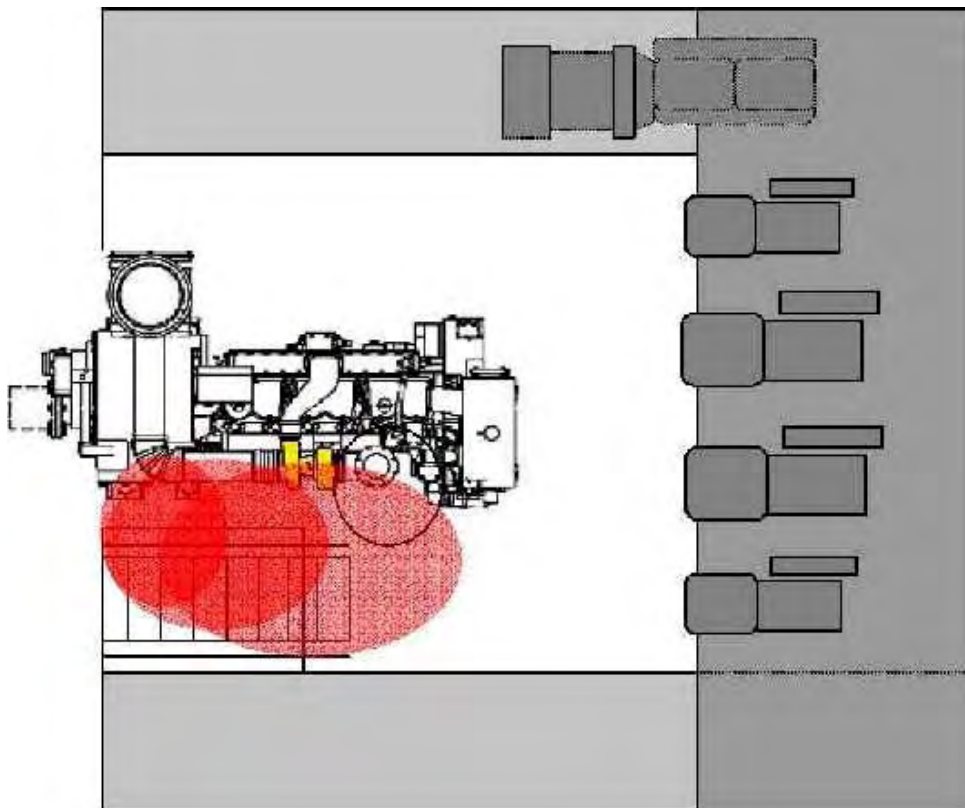
Abbildung 18: Brandausbreitung unter der Decke im MR

Der Einstieg zum MR ist im Seebetrieb nur geöffnet für Inspektions- und Reparaturmaßnahmen. Zum Unfallzeitpunkt wurde dieser Deckel jedoch für die Inspektion geöffnet und in der dafür vorgesehenen Vorrichtung arretiert. Zum selben Zeitpunkt standen die Bb.- sowie die Achtertür des Deckshauses offen. Es kann davon ausgegangen werden, dass durch diese Lüftungssituation vermehrt Frischluft in den MR gelangen und sich das Ölnebel-Luftgemisch gleichzeitig in dem darüber liegenden Deckshausbereich ausbreiten konnte. Die jetzt vorliegenden Bedingungen führten zu einem Durchzünden des Ölnebel-Luftgemisches, wobei bei dieser schlagartigen Verbrennung in sehr kurzer Zeit eine große Wärmemenge freigesetzt wurde. Damit war eine Temperaturerhöhung in den Bereichen unterhalb der MR-Decke, des MR-Einstieges sowie unterhalb des Deckshauses von ca. 1100 °C verbunden, und gleichzeitig dehnten sich die heißen Gase sehr schnell stark aus. In der ersten Phase der nun folgenden Brandausbreitung brannte das Ölnebel-Luftgemisch im Bereich der MR-Decke am Einstieg ab und erzeugte die hier vorgefundenen Schadensbilder.

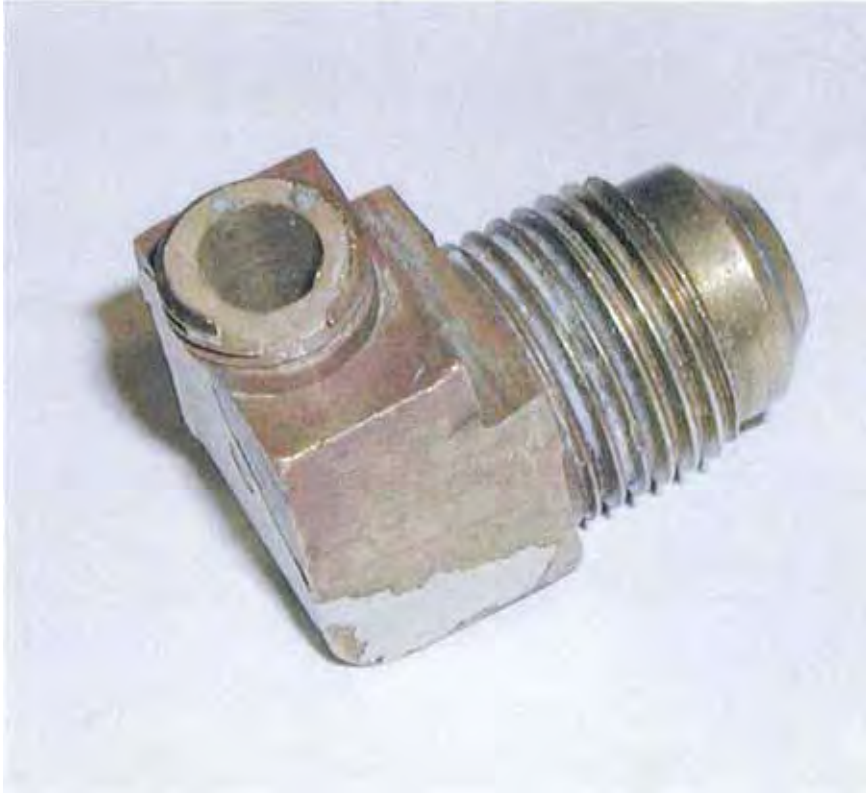
Abbildung 19: Winkelverschraubung / 90° Fitting

Bei dem Winkelstück handelt es sich um einen so genannten 90° Fitting aus Automatenmessing. Diese Fittings werden üblicherweise in Ölleitungen, aber auch in Wasserleitungen verwendet. Die Winkelverschraubung hat zwei Außengewinde, mit einem äußeren Gewindedurchmesser von 16 mm und einem nahezu quadratischen Körper mit einer Dicke von 17 mm. Aufgrund der Form ist der Fittingkörper für das Ansetzen eines Schraubenschlüssels mit einer Schlüsselweite von 17 mm geeignet. Mit einem 17-mm-Schlüssel kann einerseits der Fitting im Ölkühlergehäuse eingesetzt werden und andererseits beim Anziehen der Überwurfmutter des Anschluss-Schlauches festgehalten werden.

Die Härteprüfung ergab aus drei Messungen im Mittel eine Härte von 105 HBW (Brinell Härte Wert). Das entspricht einer gängigen Härte für diesen Werkstoff.

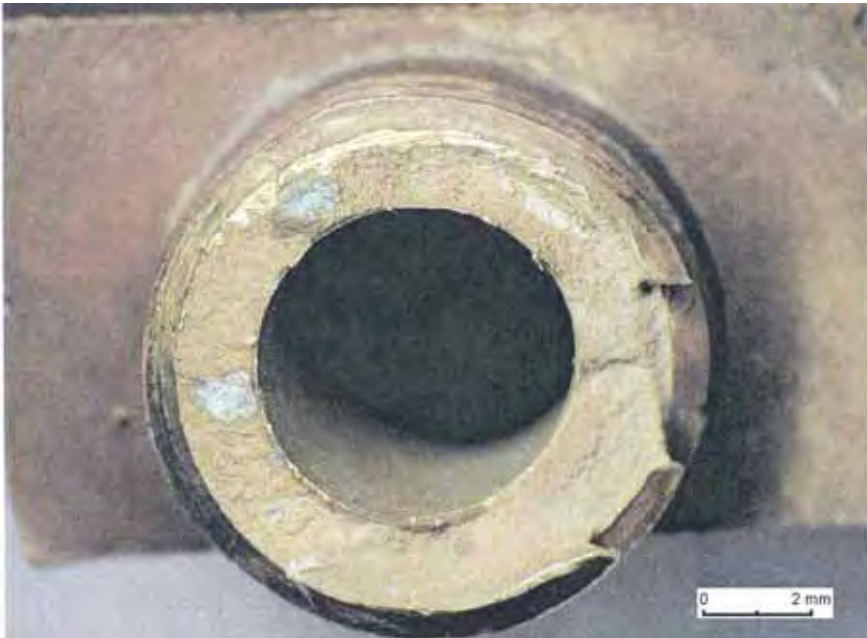
Abbildung 20: Bruchfläche

Aus der Ansicht der Bruchfläche lässt sich lediglich ableiten, dass der Riss im eingebauten Zustand oben entstanden ist und sich von oben nach unten ausgebreitet hat.

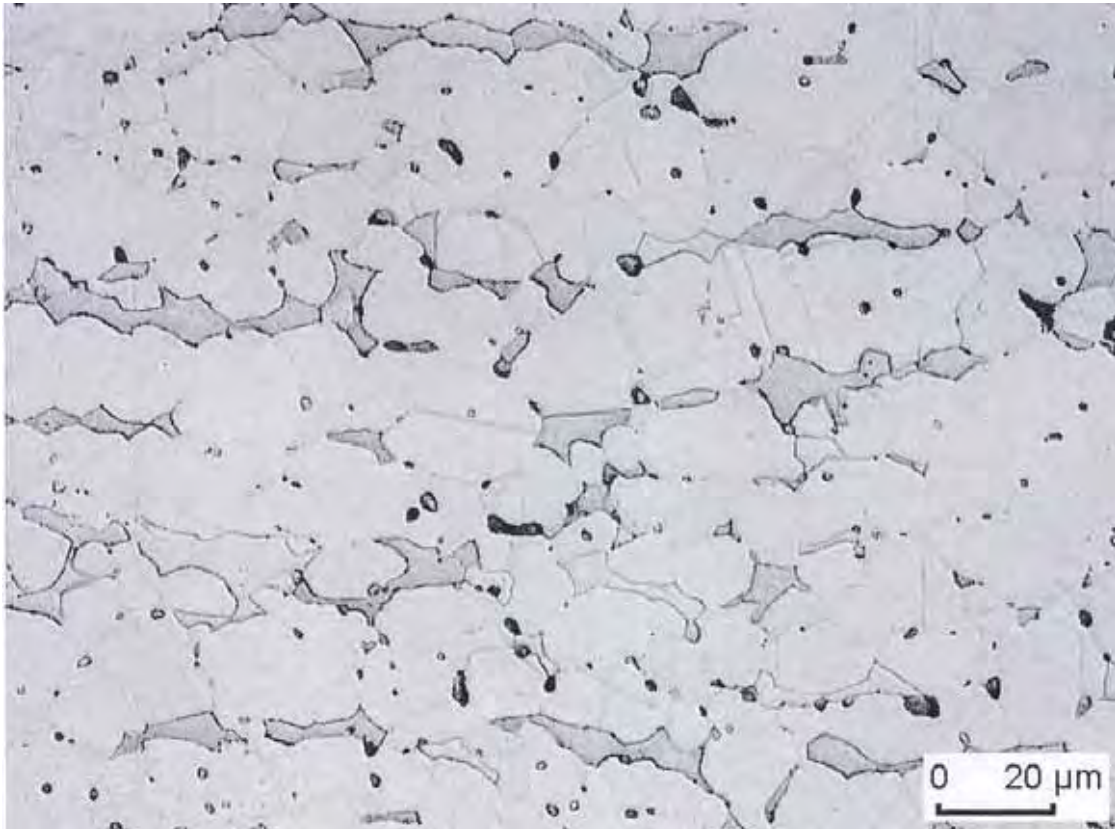
Abbildung 21: Ansicht unter Rasterelektronenmikroskop

Bei der Ansicht unter dem Rasterelektronenmikroskop wurde auf nahezu der gesamten Bruchfläche ein einheitliches Bild gefunden. Dieses Bild ist durch eine Wabenstruktur gekennzeichnet, wie sie auf der Abbildung 21 erkennbar ist. Diese Strukturen weisen auf einen Gewaltbruch hin und werden durch Bleiausscheidungen sowie Flecken mit Korrosionsprodukten unterbrochen. Die Ausscheidungen und Korrosionen sind offenbar nachträglich entstanden, als beim Brandlöschen der Bereich mit Löschwasser in Berührung gekommen war.

Aufgrund der mikroskopischen Bruchstrukturen ist eine Vorschädigung des Fittings auszuschließen.

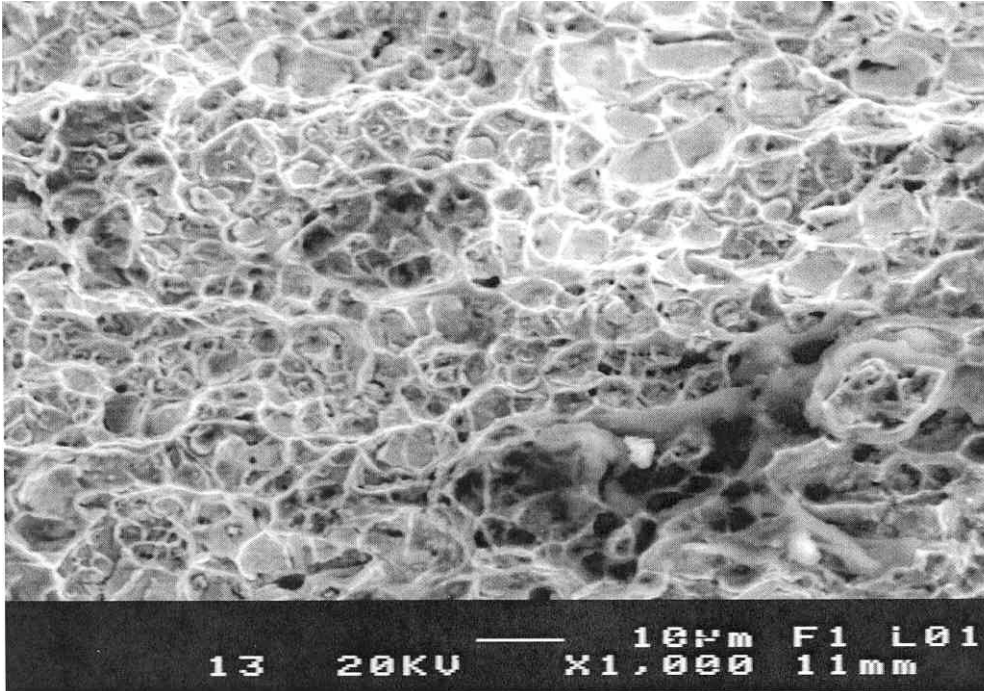
Abbildung 22: Gefügebild

Der Mikroschliff zeigt in (Abbildung 22) das Gefüge des Werkstoffs, bestehend aus Alfa- und Beta-Messing mit fein verteilten Bleiausscheidungen. Das Gefüge erscheint feinkörnig und gleichmäßig. Abnormalitäten sind nicht festgestellt worden. Das Gefüge ist typisch für Automatenmessing.

Eine Vorschädigung sowie Werkstofffehler, die den Schaden begünstigt haben könnten, wurden nicht festgestellt.
