Bundesstelle für Seeunfalluntersuchung
Federal Bureau of Maritime Casualty Investigation
Bundesoberbehörde im Geschäftsbereich des Bundesministeriums
für Verkehr, Bau- und Wohnungswesen

Untersuchungsbericht 203/04

Sehr schwerer Seeunfall

**Untergang der SY ALLMIN
und Ertrinken von zwei Seglern
am 29. Juni 2004 östlich von Rügen**

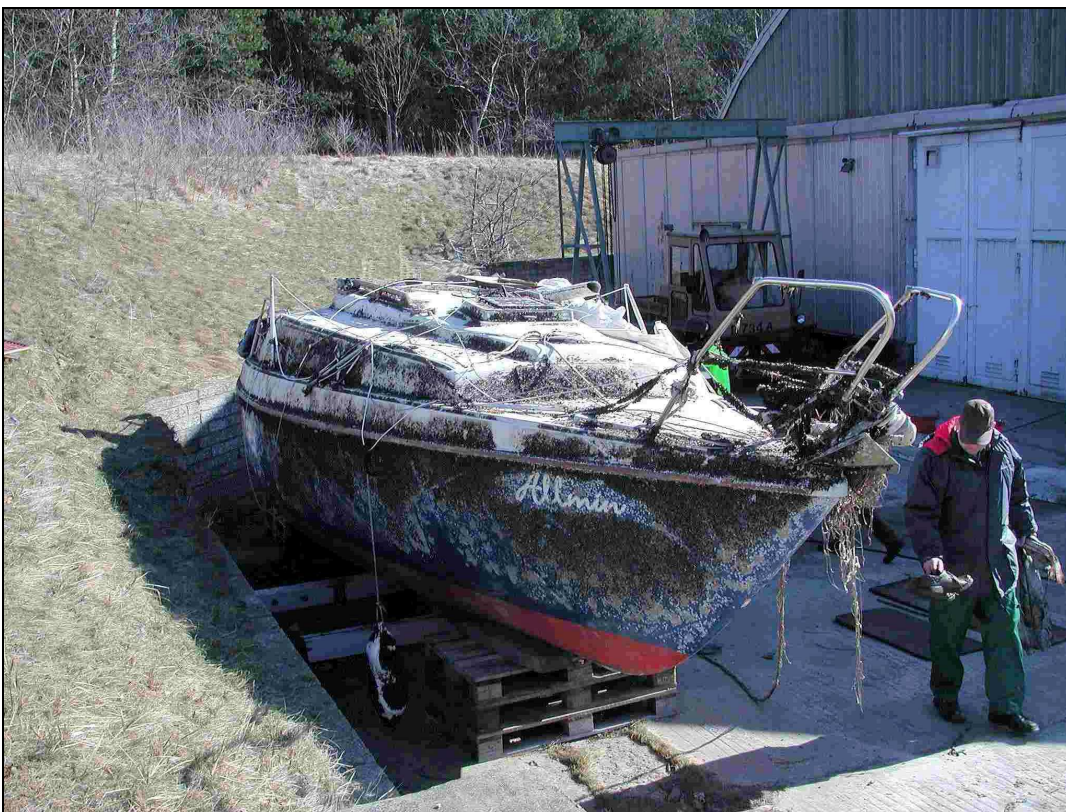
Die Yacht war aufgepalmt, so dass sie gut in Augenschein genommen werden konnte (Abbildung 4). Eine grobe Reinigung des Bootes war ausgeführt und der anfallende Sand durch ein Sieb gegeben worden, um Kleinteile herauszufiltern.

Abbildung 4: Ansicht vom Bug

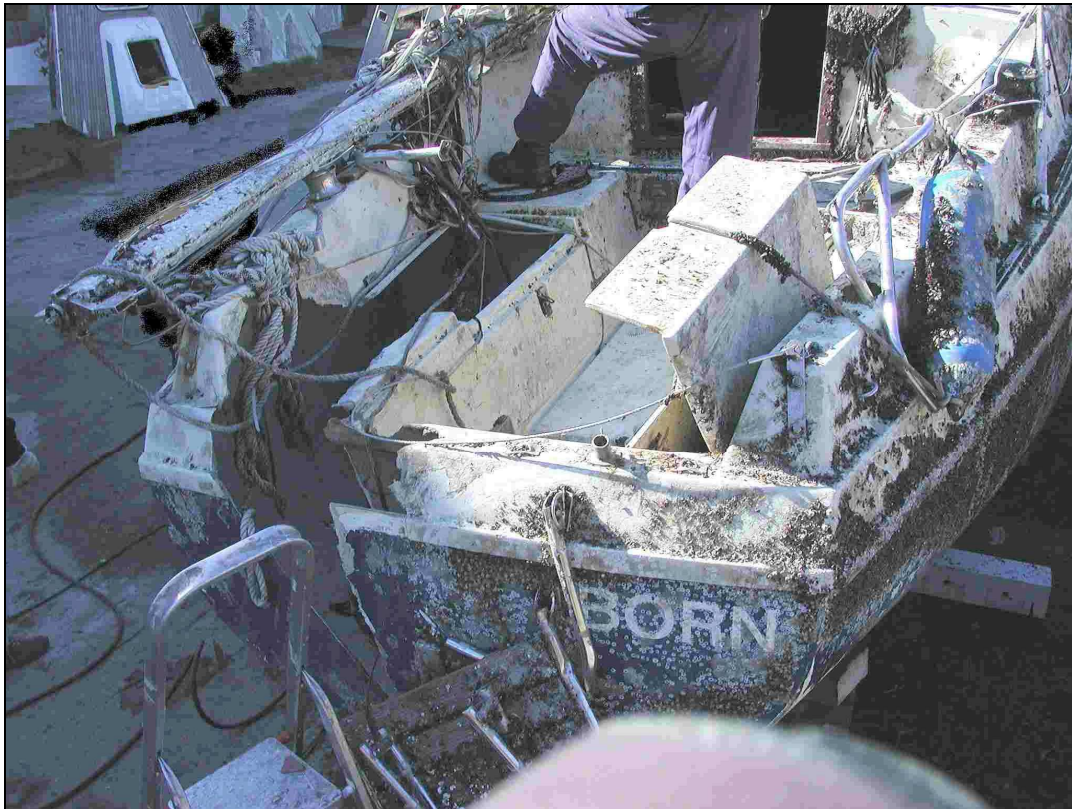
Die größte Beschädigung hatte die Yacht im Bereich des Hecks. Es zog sich ein Spalt, dessen Breite dem Durchmesser des Ruderschaftes entsprach, von der Öffnung für den Ruderschaft im Unterboden bis zum Heckspiegel. Hier verbreiterte sich der Spalt zu einem dreieckigen Loch im Heck. Ein großes Stück Material des Hecks, des achteren Sülls und der Backbordseite der Plicht fehlte.

Die Bruchränder am Spiegelheck waren scharf und nicht nach innen gedrückt. Die Unterkante des Hecks hatte keine weiteren Beschädigungen (Abbildung 5, 6, 7, 8).

Die zweite große Beschädigung des Rumpfes befand sich im Heck der Yacht. Als Ergebnis der Untersuchung wird festgestellt, dass als Ursache nicht die Kollision mit einem anderen Objekt oder Fahrzeug in Frage kommt. Die folgenden Punkte belegen das:

- Die Bruchkanten wiesen nicht nach innen und waren glatt und nicht aufgefasert.
- Die Badeleiter war zur Seite weggedrückt und nicht in den Rumpf hinein. Grund dafür könnte das gerade Heck des Fischkutters oder der Aufprall auf dem Meeresgrund gewesen sein.
- Es konnten keine Farbspuren eines anderen Fahrzeuges festgestellt werden.
- Die untere Kante des Heckspiegels, also der Übergang zum Unterboden, wies nur eine Beschädigung auf. Diese Beschädigung entstand durch das Ziehen des Ruderschaftes durch das Deck und hatte ein eindeutiges Schadensbild.
- Durch die Besatzung des Fischkutters CRAMPAS wurde nur ein Riss im Heck gesehen.

Als ursächlich für die große Beschädigung wird das Verhaken des Ruderblattes im Netz des Fischkutters angesehen. Dadurch traten Kräfte auf, die die Hecksektion überlasteten, also zunächst zu einem Riss führten, und später das gesamte Ruder

Abbildung 5: Ansicht vom Heck

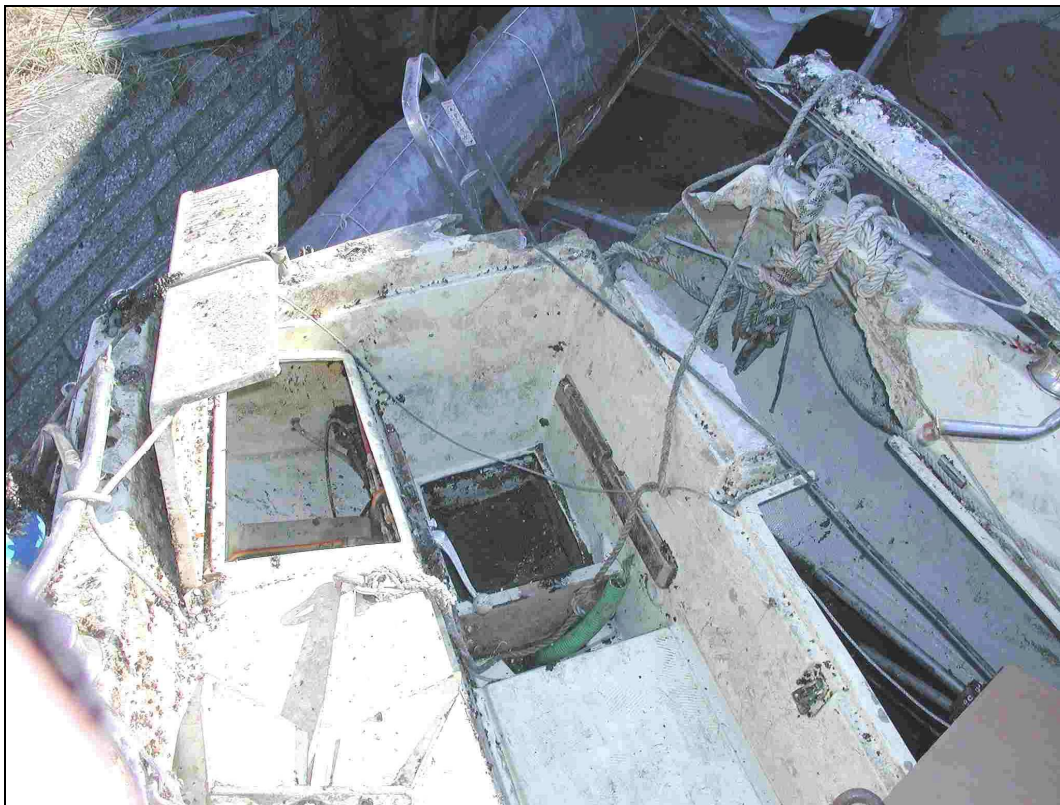
Abbildung 6: Draufsicht Heck

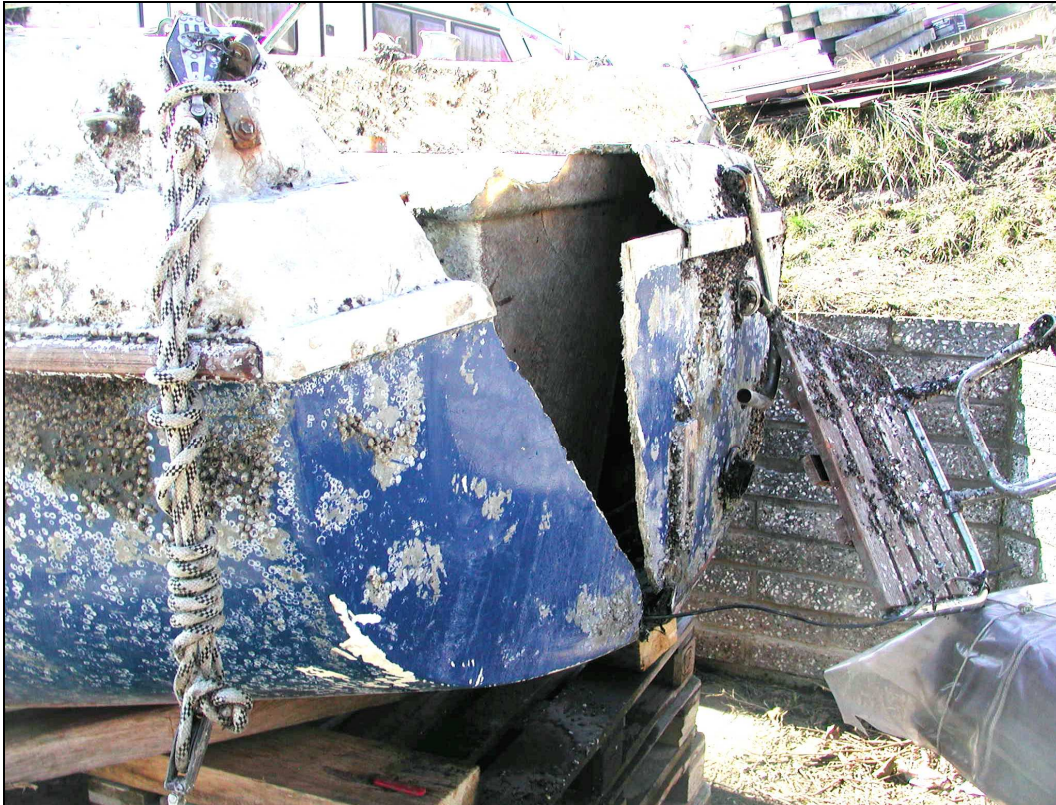
Abbildung 7: Gerade Schnittkanten am Heck

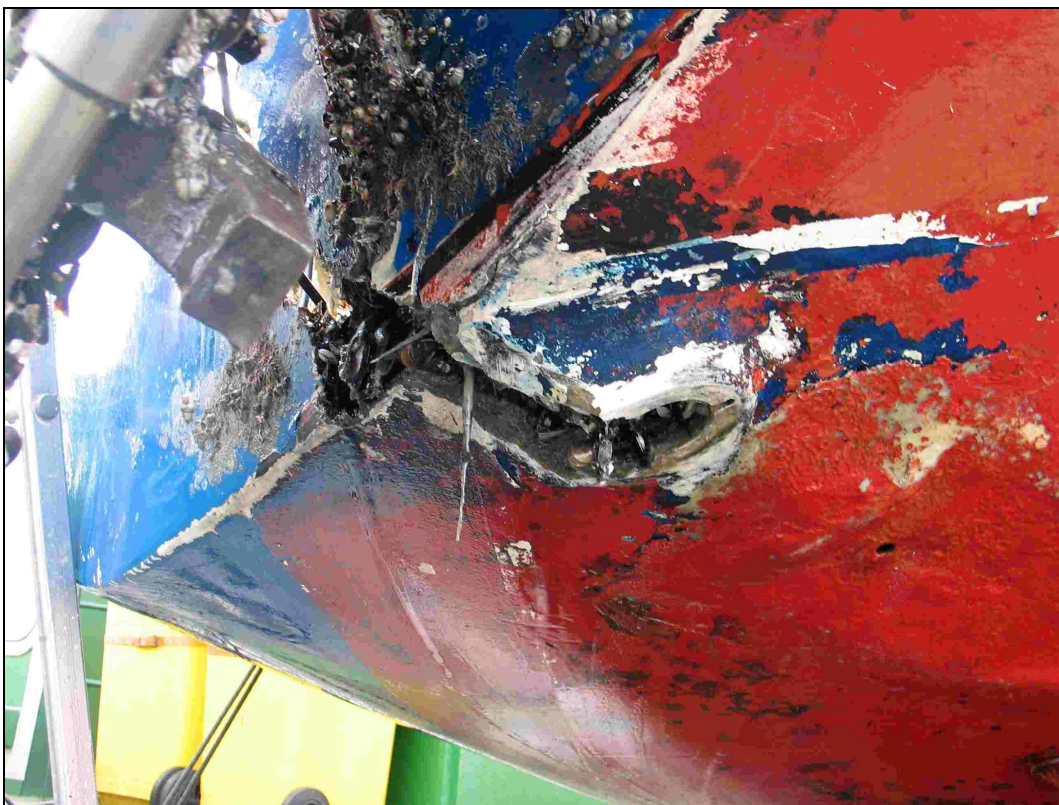
Abbildung 8: Riss im Unterboden

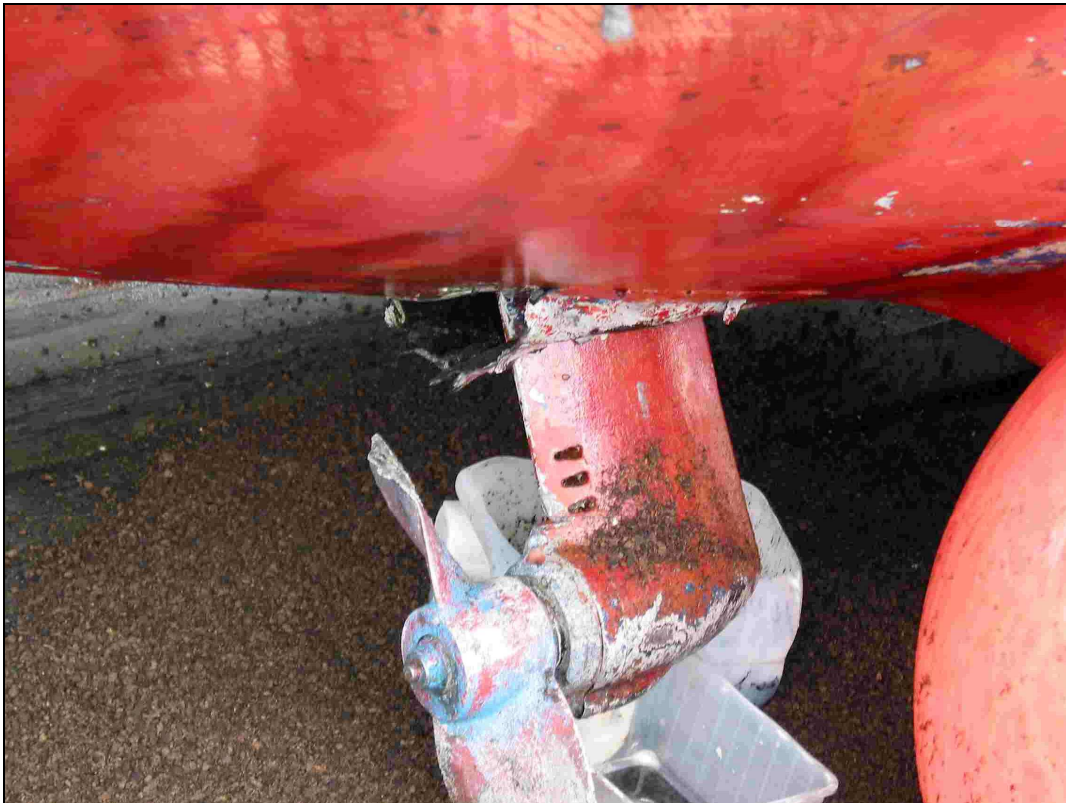
Bei der Begutachtung der Yacht durch die BSU wurde außerdem festgestellt, dass der Schaft des Antriebs hart auf die Vorkante des Rumpfausschnitts des Saildrive aufgeschlagen war. Die Vorkante wies eine dadurch entstandene deutliche Beschädigung auf (siehe Abbildung 10). Der Schaft des Saildrive war gut sichtbar nach vorn gekippt, dadurch waren die Silentblöcke gerissen. Der zweiflügelige, linksdrehende Propeller wies an beiden Flanken an der Hinterseite eine Umbiegung nach vorn auf (Abbildung 9).

Wie im Motor-Gutachten festgestellt wurde, lief der Motor zum Zeitpunkt des Untergangs nicht. Die Vollgasstellung des Motors ist auf das Einkuppeln des Getriebes zurückzuführen. Damit werden üblicherweise Geräusche durch die ansonsten mitdrehende Schraube verhindert. Die Beschädigungen am Propeller sind vermutlich beim Versuch, die Yacht von den Steinen zu befreien, entstanden. Die Ursache für den nach vorne gekippten Saildrive konnte nicht sicher festgestellt werden.

Abbildung 9: Nach vorne gedrückter Saildrive-Schaft und beschädigter Propeller

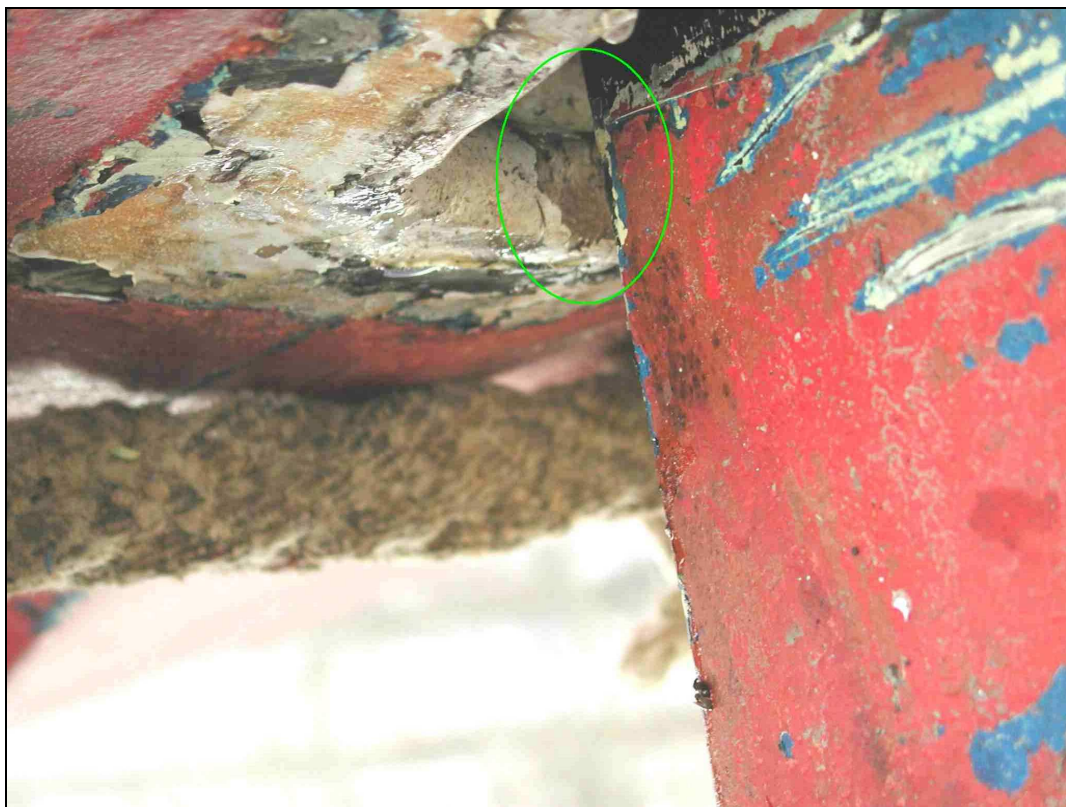
Abbildung 10: Schaden am Schacht des Saildrive

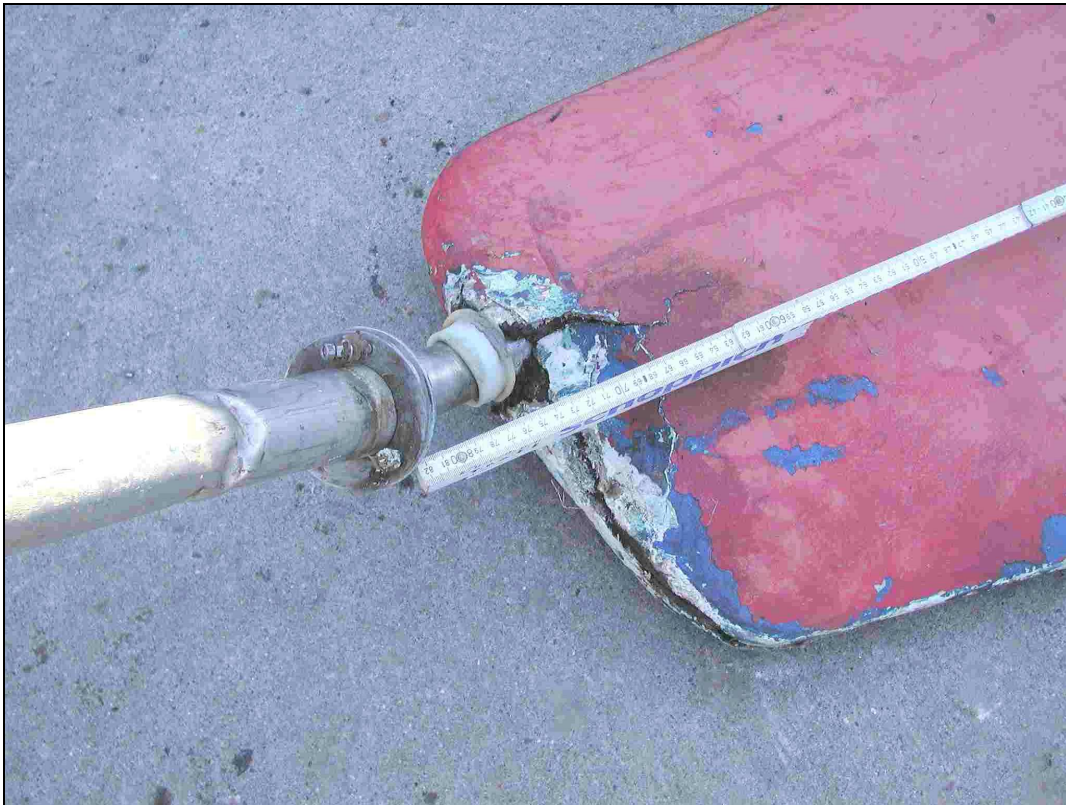
Das gesamte Ruder mit Blatt, Schaft und Pinne war durch die Besatzung des Fischkutters geborgen worden. Das Ruderblatt wies eine Stauchung im oberen und starken Abrieb im unteren Bereich auf. Der Ruderschaft hatte eine Knickung oberhalb des Blattes. Die Pinne war unversehrt (siehe Abbildung 11, 12).

Abbildung 11: Oberer Teil des Ruderblattes mit Stauchung

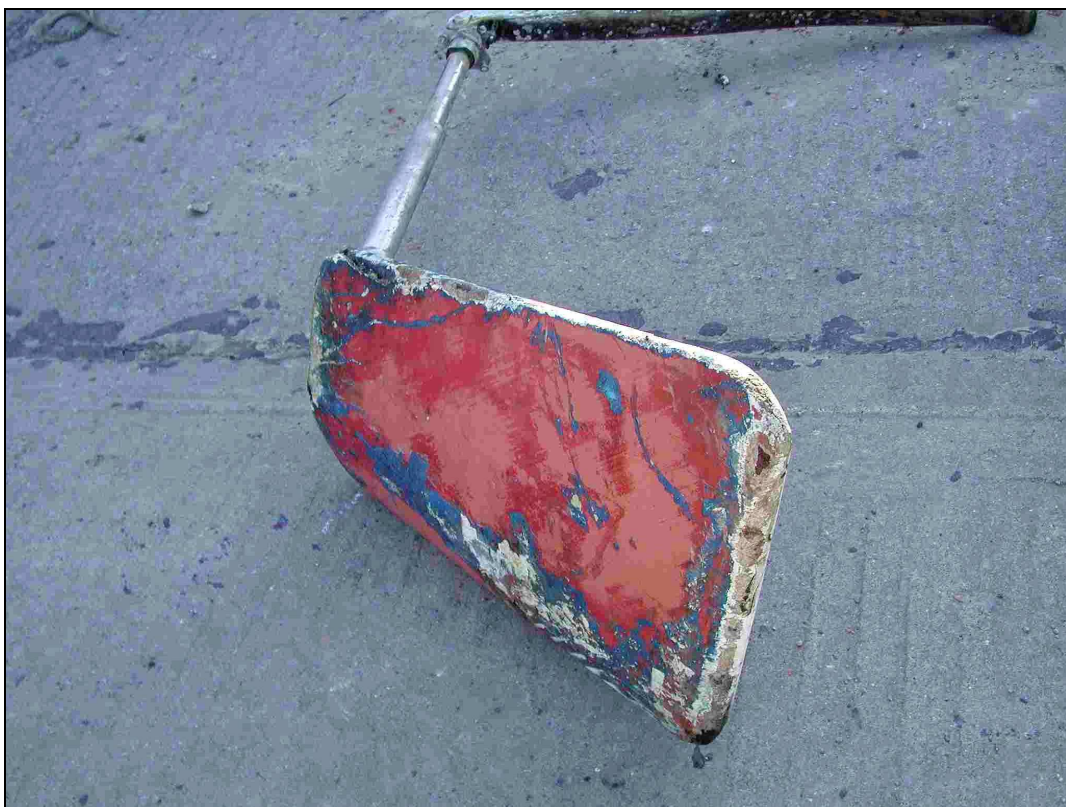
Abbildung 12: Ansicht der Ruderanlage

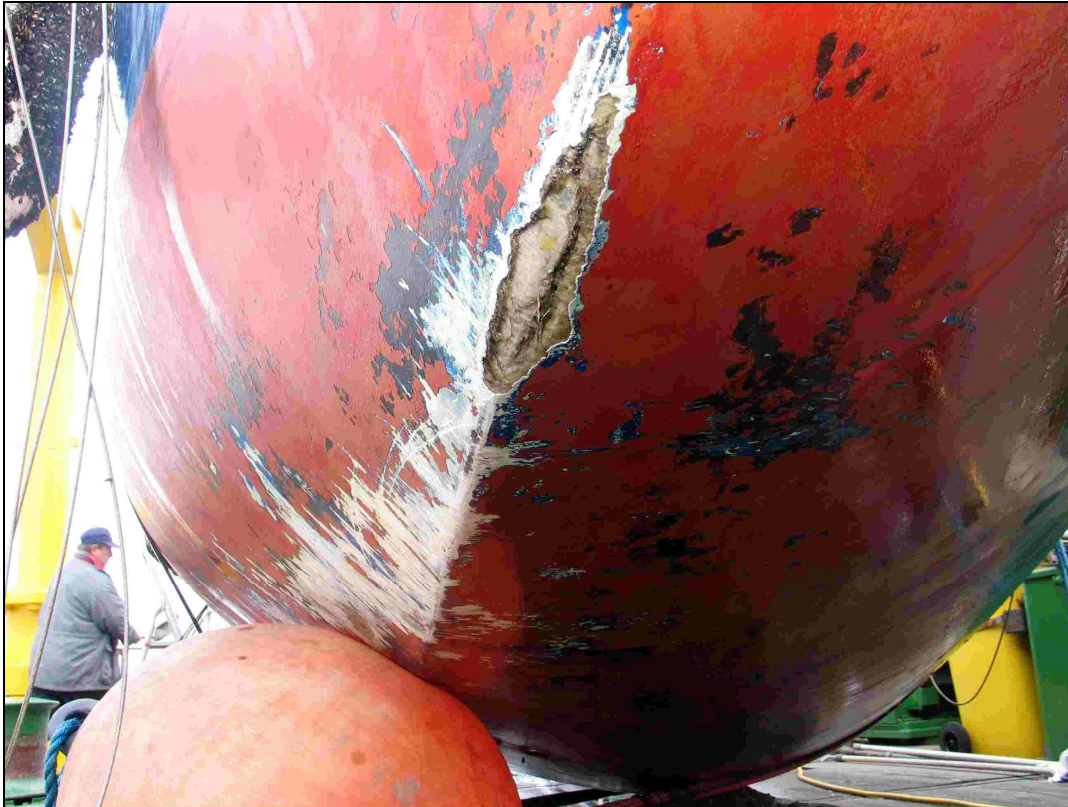
Eine weitere Beschädigung des Rumpfes befand sich am Bug im Übergangsbereich zum Kiel, ca. 26 cm unterhalb der Wasserlinie. Hier war in einem Bereich von ca. 20 cm das Gelcoat und das Laminat massiv betroffen (Abbildung 13). Das Gelcoat war nicht mehr vorhanden, das Laminat schien gestaucht. Beim Bergen des Schiffes trat an dieser Stelle Wasser aus.

Bei der Besichtigung wurden zwei für die Erhaltung der Schwimmfähigkeit entscheidende Beschädigungen festgestellt. Die erste Beschädigung war die im Vorschiffsbereich. Sie entstand höchstwahrscheinlich durch das Auflaufen der Yacht auf die Untiefe am Südperd. Über die Heftigkeit des Auflaufens gibt die Tatsache Auskunft, dass die Besatzung auch mit Hilfe eines motorisierten Schlauchbootes die Yacht nicht von dem Stein schleppen konnte, auf den das Boot aufgelaufen war.

Die BSU sieht die Beschädigung am Bug als ursächlich für den Untergang der Yacht an.

Abbildung 13: Beschädigung am Bug

- Den Schiffsführern nach einer Grundberührung die sorgfältige Prüfung des Fahrzeuges auf Schäden und gegebenenfalls das Anlaufen des nächsten Hafens, um Schäden besser untersuchen zu können.

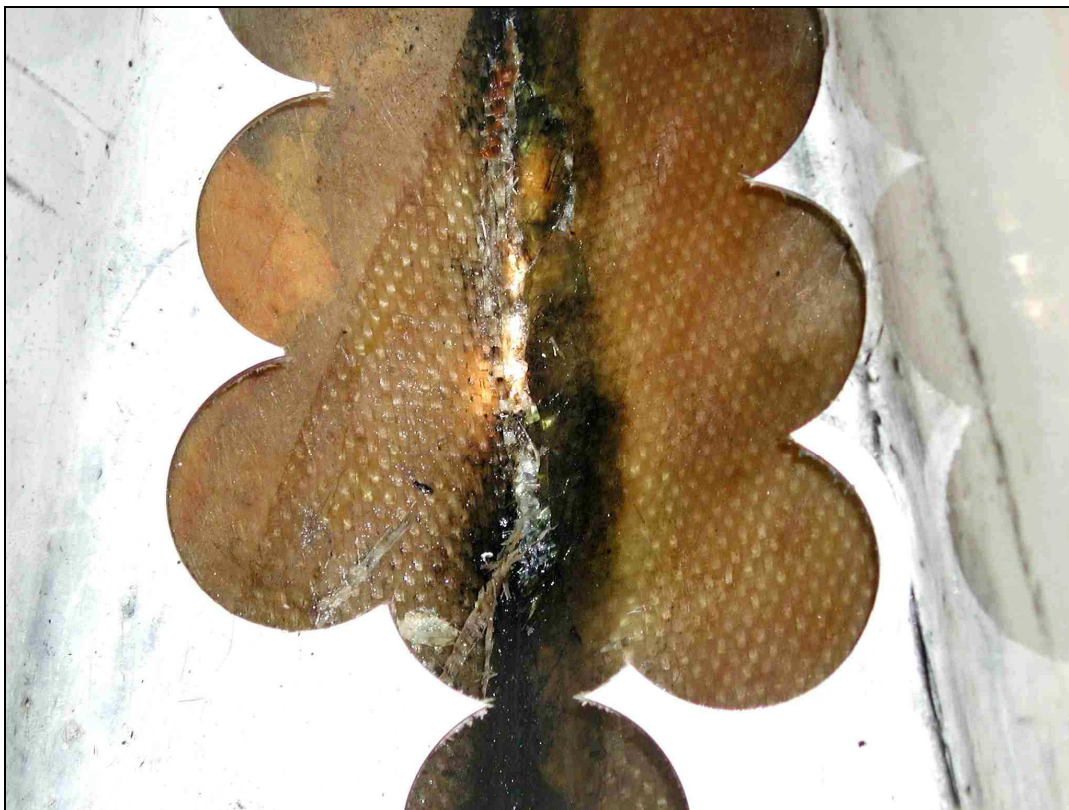
Abbildung 16: Schaden im Bugbereich
