Untersuchungsbericht 343/04

Sehr schwerer Seeunfall:

**Kollision zwischen MS RITHI BHUM
und MS EASTERN CHALLENGER
mit anschließendem Untergang von
MS EASTERN CHALLENGER
am 14. November 2004
im Südchinesischen Meer / Taiwan Straße**

15. Juli 2005

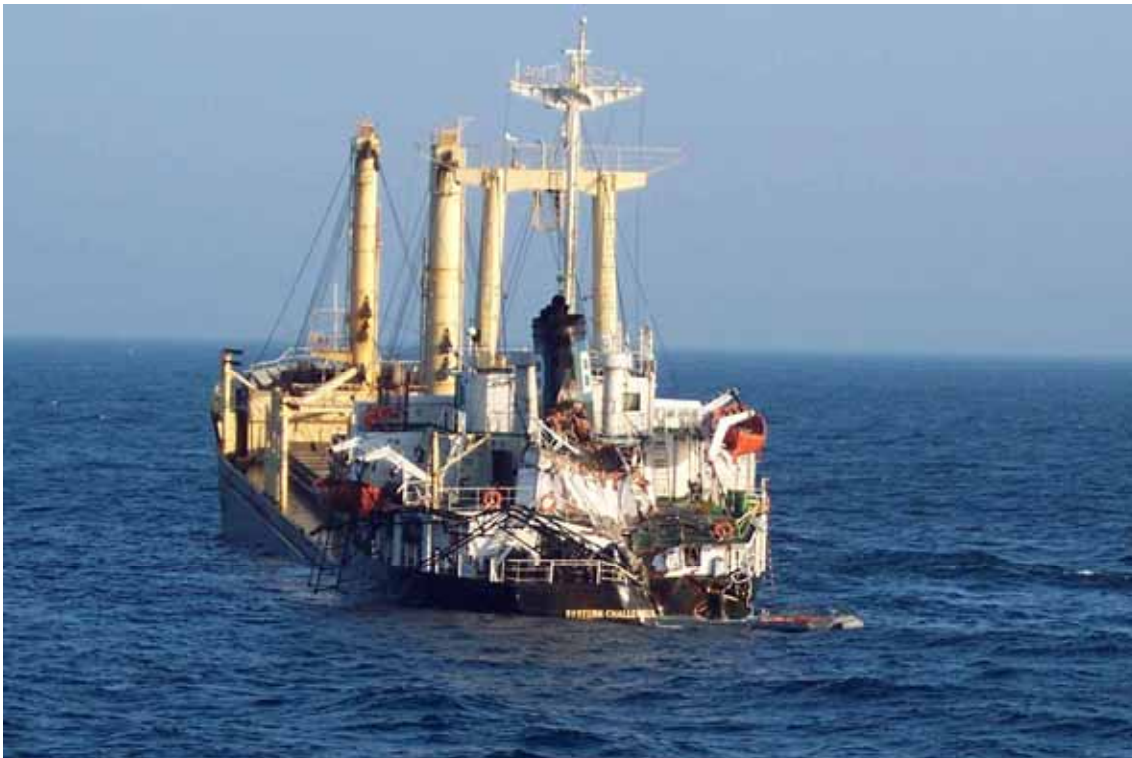
Auf EASTERN CHALLENGER war das gesamte Steuerbordheck zerstört. Durch den schweren Wassereinbruch im Maschinenraum waren Hauptmaschine und Generatoren ausgefallen, das Schiff sackte über den Achtersteven ab. Die beiden Rettungsboote waren nicht mehr einsatzfähig. Etwa 20 Minuten nach der Kollision verließ die Besatzung das Schiff und begab sich in eines der zwei zu Wasser gebrachten Rettungsflöße.

Abbildung 4: EASTERN CHALLENGER am Morgen nach der Kollision
(Foto: Reederei Daebo Shipping Co., Ltd., Seoul)

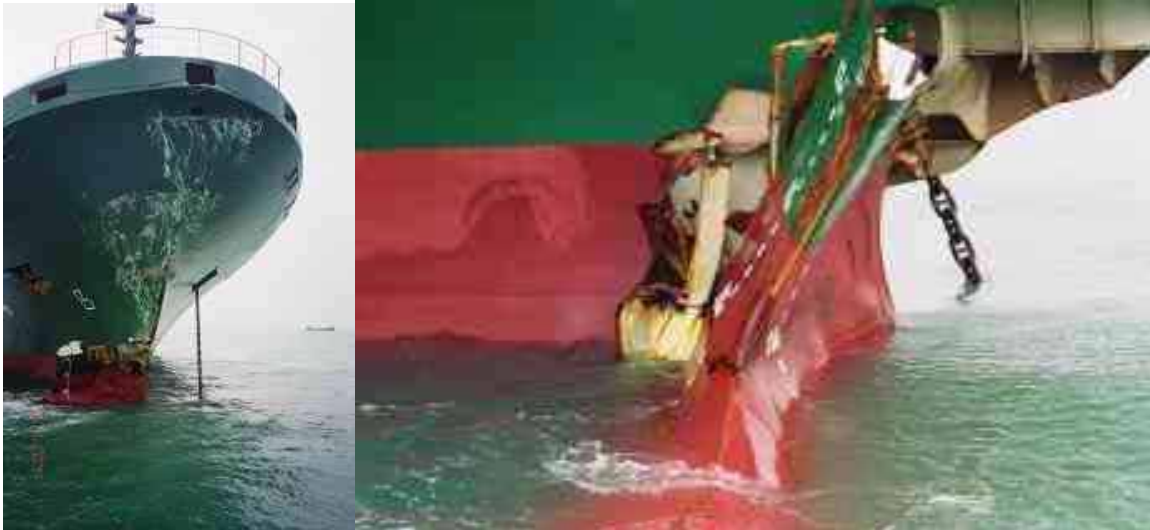
Auf RITHI BHUM war der Bugbereich beschädigt. Der Wulstbug war etwa 120° nach Steuerbord abgeknickt, der Vorpiektank war aufgerissen. Zusätzlich waren im Überwasserbereich ein im Durchmesser etwa 80 cm großes Loch sowie zahlreiche Risse und Einbeulungen vor dem Kollisionsschott entstanden. Die Ballastwassertanks im Vorschiff und an Steuerbordseite wurden gepeilt, die Vorpiek gelenzt. Gegen 03:30 Uhr war der Wassereinbruch unter Kontrolle¹². Aufgrund der Beschädigungen konnte RITHI BHUM nur noch mit Ganz Langsam Voraus fahren und zur Hilfeleistung zur EASTERN CHALLENGER zurückkehren. Etwa um 03:00 Uhr wurde ein Rettungsboot der RITHI BHUM zu Wasser gelassen, 20

Abbildung 5: RITHI BHUM nach der Kollision
(Fotos: Jacky Rickmers Schiffahrtsgesellschaft mbH & Cie.KG)

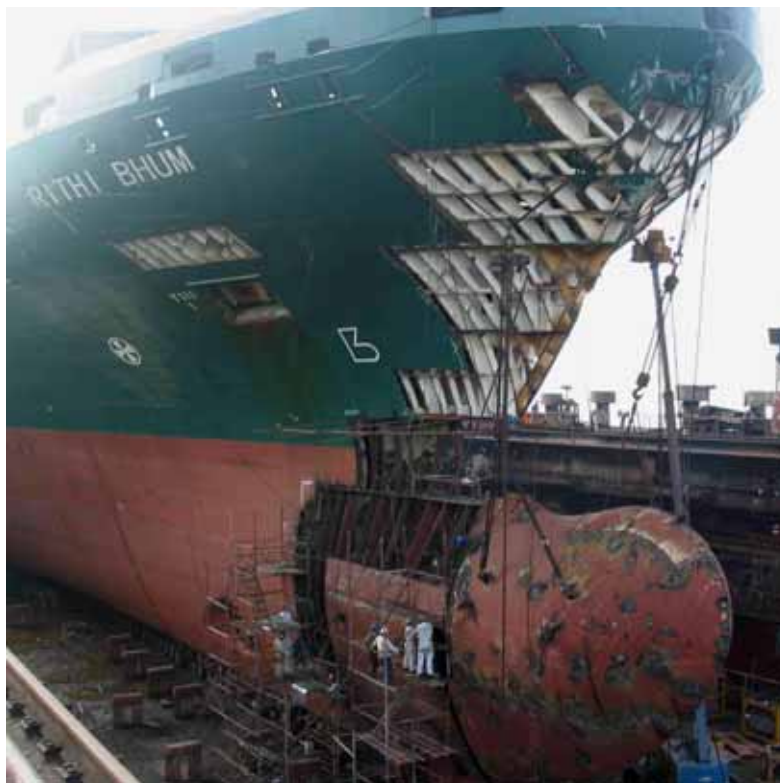
Abbildung 6: RITHI BHUM im Reparaturdock
(Foto: BSU)

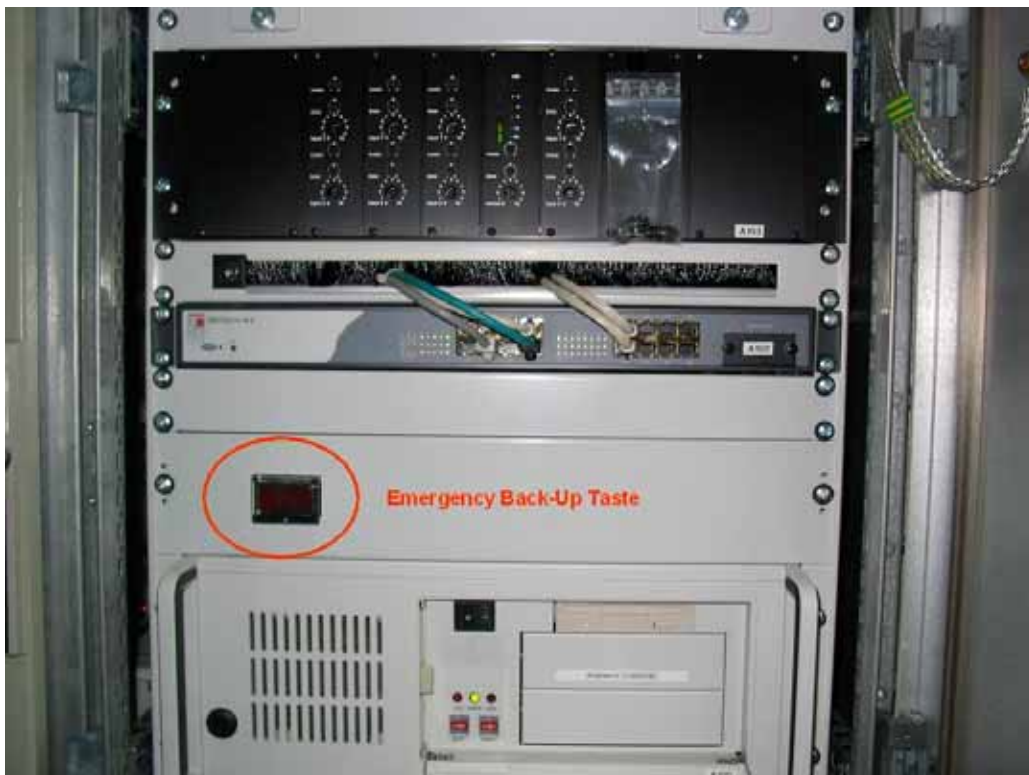
Gemäß SOLAS¹⁶ Kapitel V Regel 20 war RITHI BHUM mit einem Schiffsdatschreiber-System ausgerüstet. Eine typenspezifische Einweisung in die Notfallvorrichtung¹⁷ zum Speichern der für einen Unfallzeitraum relevanten Daten hatte für die Schiffsführung nicht stattgefunden. Erst nach telefonischer Rückfrage konnte der Kapitän in Erfahrung bringen, dass die Emergency-Back-Up-Taste nicht im Brückenpult integriert, sondern unmittelbar am Gerät angebracht war.

Abbildung 7: Emergency-Back-Up-Taste am VDR
(Foto: BSU)

Die Datensicherung erfolgte am 14. November 2004 um 10:50 Uhr. Die Daten des Unfallzeitpunktes 02:12 Uhr lagen innerhalb des 12-Stundenzeitraumes, welcher bei dieser Datensicherung hätte gespeichert werden müssen¹⁸. Um 08:30 Uhr erfolgte geräteintern ein Neustart, welcher regelmäßig alle sieben Tage wiederholt wird. Infolge des routinemäßigen Neustarts, kam es zu einer fehlerhaften Überschreibung innerhalb des Schiffsdatschreibers. Schiffsdaten bis 02:00 Uhr und ab 03:00 Uhr sind vorhanden. Für die Stunde zwischen 02:00 Uhr und 03:00 Uhr sind jedoch lediglich die Audiodaten der Brückenmikrofone und des UKW-Sprechfunkverkehrs vorhanden, alle anderen Schiffsdaten wurden überschrieben.

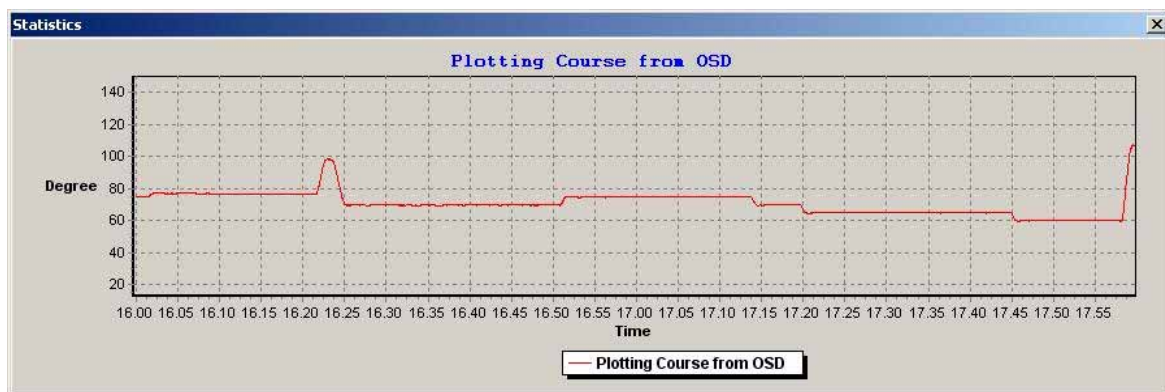
Abbildung 8: Eigenkursänderungen RITHI BHUM zwischen Mitternacht und 02:00 Uhr am 14.11.2004 (Ausdruck aus VDR RITHI BHUM, Zeiten UTC)

Die letzten drei dieser Kurskorrekturen zwischen 01:00 Uhr und 02:00 Uhr erfolgten um jeweils 5° nach Backbord. Der spätere Kollisionsgegner blieb dadurch immer annähernd recht voraus. Nach der letzten Kurskorrektur um 01:45 Uhr von 065° auf 060° peilte die EASTERN CHALLENGER wieder recht voraus und hatte bis zum Beginn des Ausweichmanövers um kurz vor 02:00 Uhr eine leichte Peilbewegung nach Steuerbord. Diese betrug nur etwa 0.36° pro Minute, gleichzeitig verringerte sich der Abstand um 2,3 sm.

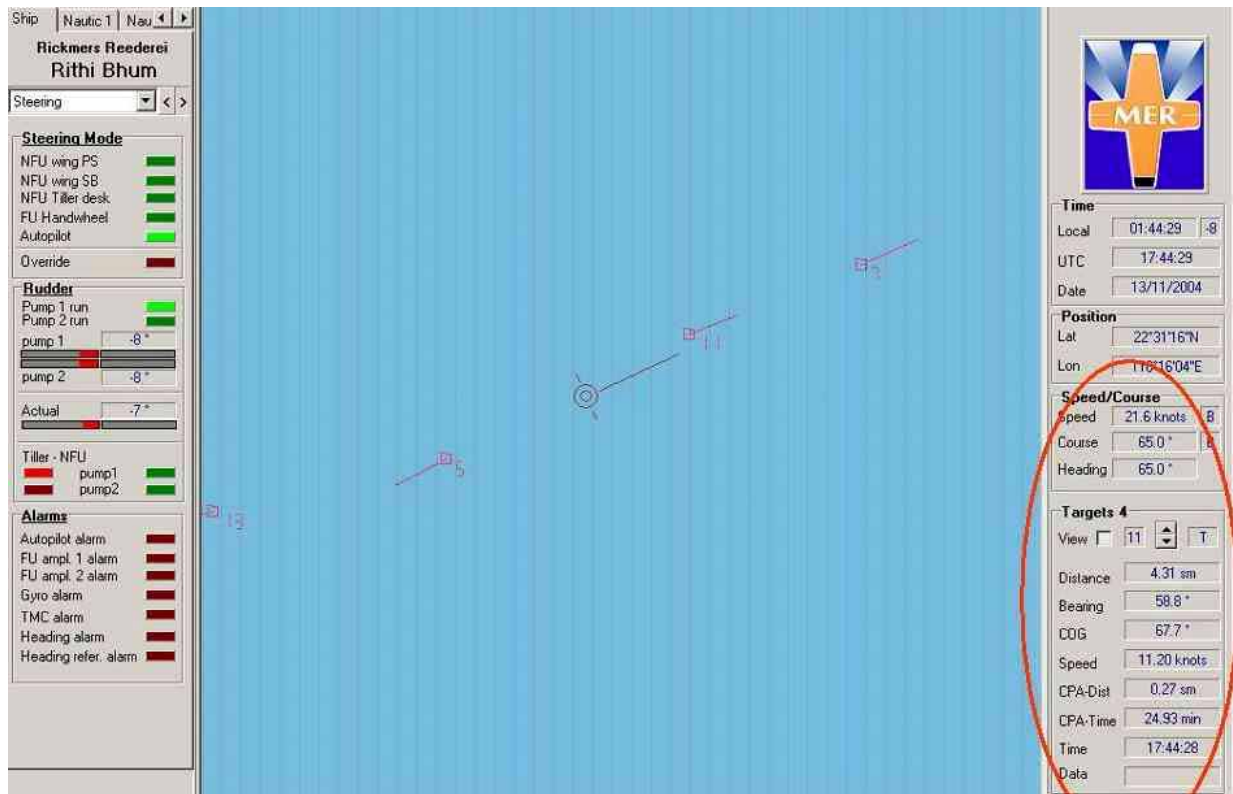
Abbildung 9: VDR Daten für EASTERN CHALLENGER bei Kursänderung um 01:45 Uhr (Ausdruck aus VDR RITHI BHUM)

Nach der Kursänderung um 01:45 Uhr konnte der 2. Wachoffizier der RITHI BHUM nicht mehr von einem Überholen der EASTERN CHALLENGER an Backbordseite seines Schiffes ausgehen. Bei einem Fahrzeug recht voraus mit leichter Änderung der Kompasspeilung nach Steuerbord musste er zu diesem Zeitpunkt vielmehr ein Passieren im Nahbereich an Steuerbord annehmen. Etwa zeitgleich mit der Kursänderung um 01:45 Uhr war ein weiteres Fahrzeug an Steuerbord als ARPA-Ziel erfasst und mitgetrackt worden. In den folgenden Minuten entwickelte sich dieses Fahrzeug durch Kurs- und Fahrtänderung seinerseits schnell zu einem Nahbereichsgegner auf kreuzendem Kurs von Steuerbord. Der 2. Nautische Wachoffizier der RITHI BHUM schaltete um kurz vor 02:00 Uhr auf Handsteuerung um und fuhr ein Hart Steuerbord Ausweichmanöver. Das Fahrzeug wurde in einem Abstand von etwa 2 Kabellängen passiert. Anschließend schaltete der 2. Offizier in den Selbststeuermodus zurück, und RITHI BHUM drehte zurück nach Backbord. Der letzte befohlene Kurs sei 057° gewesen.

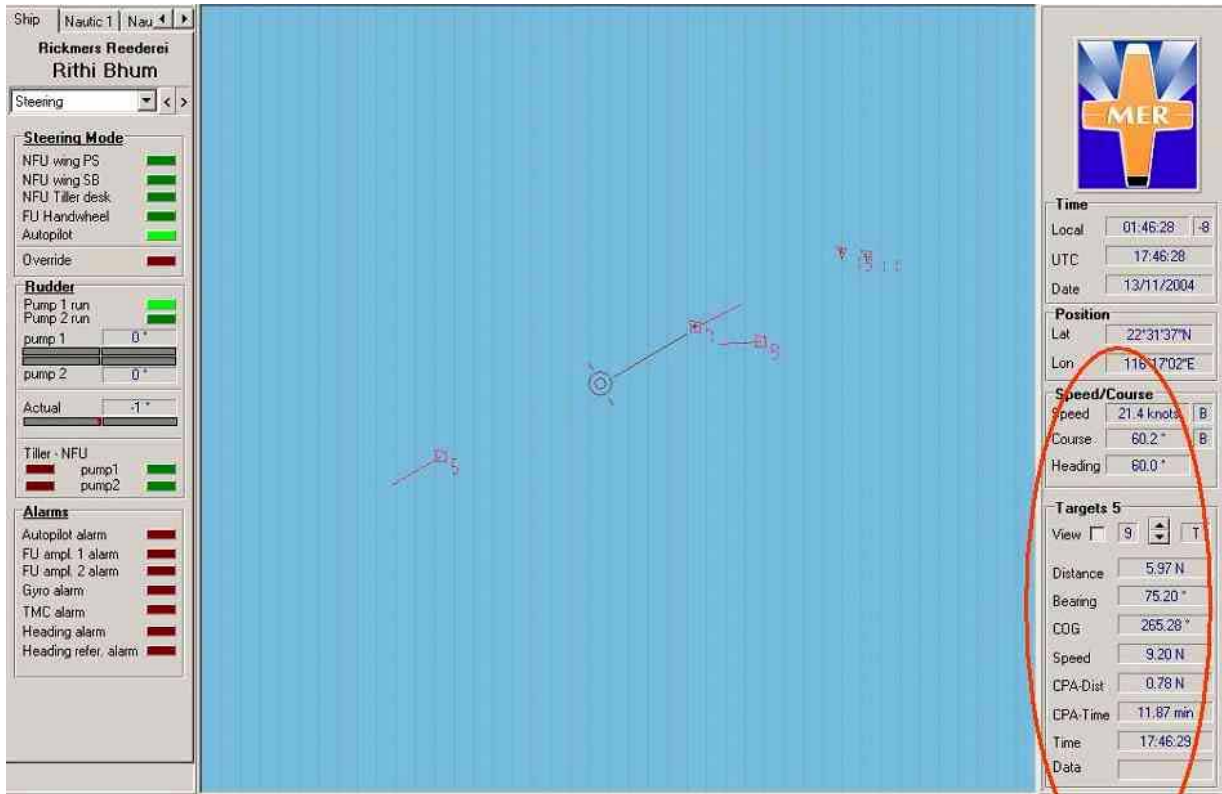
Abbildung 10: VDR Daten für das neue ARPA-Ziel bei Erfassung um 01:46 Uhr (Ausdruck aus VDR RITHI BHUM)

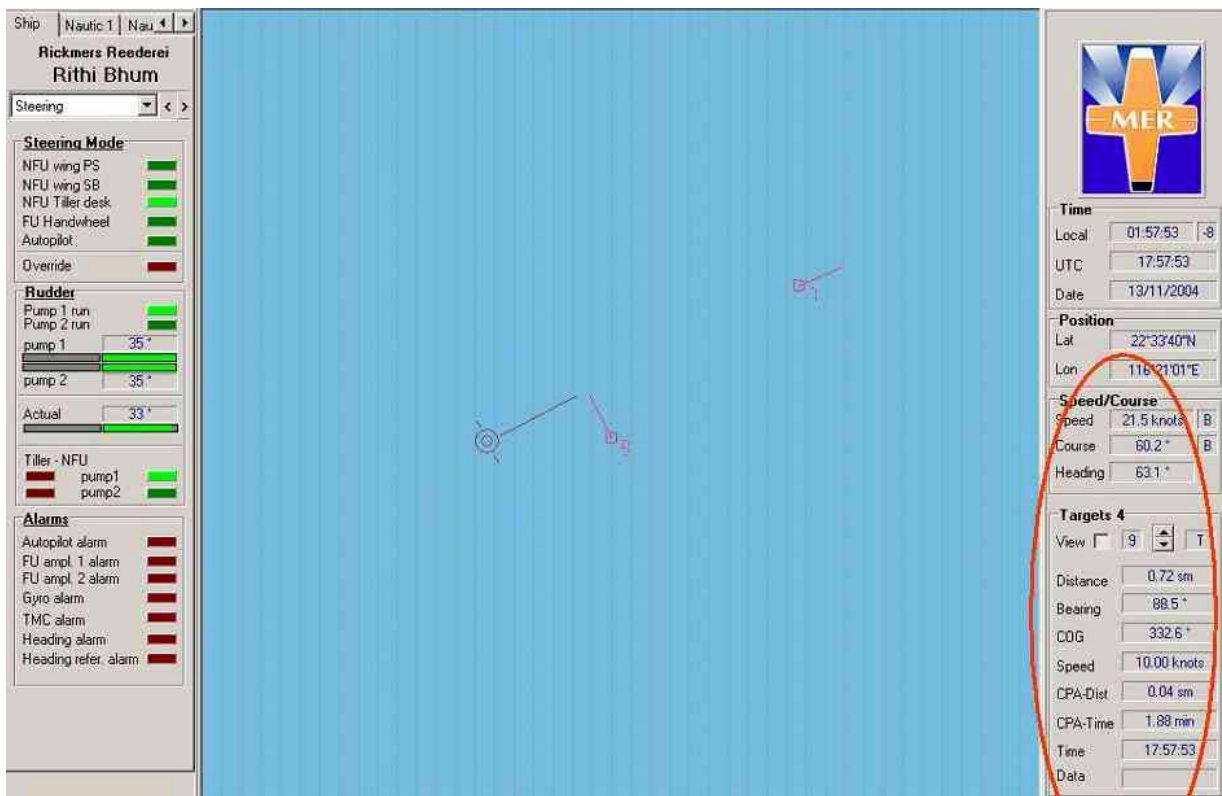
Abbildung 11: VDR Daten für das neue ARPA-Ziel bei Einleiten des Ausweichmanöver um 01:58 Uhr (Ausdruck aus VDR RITHI BHUM)

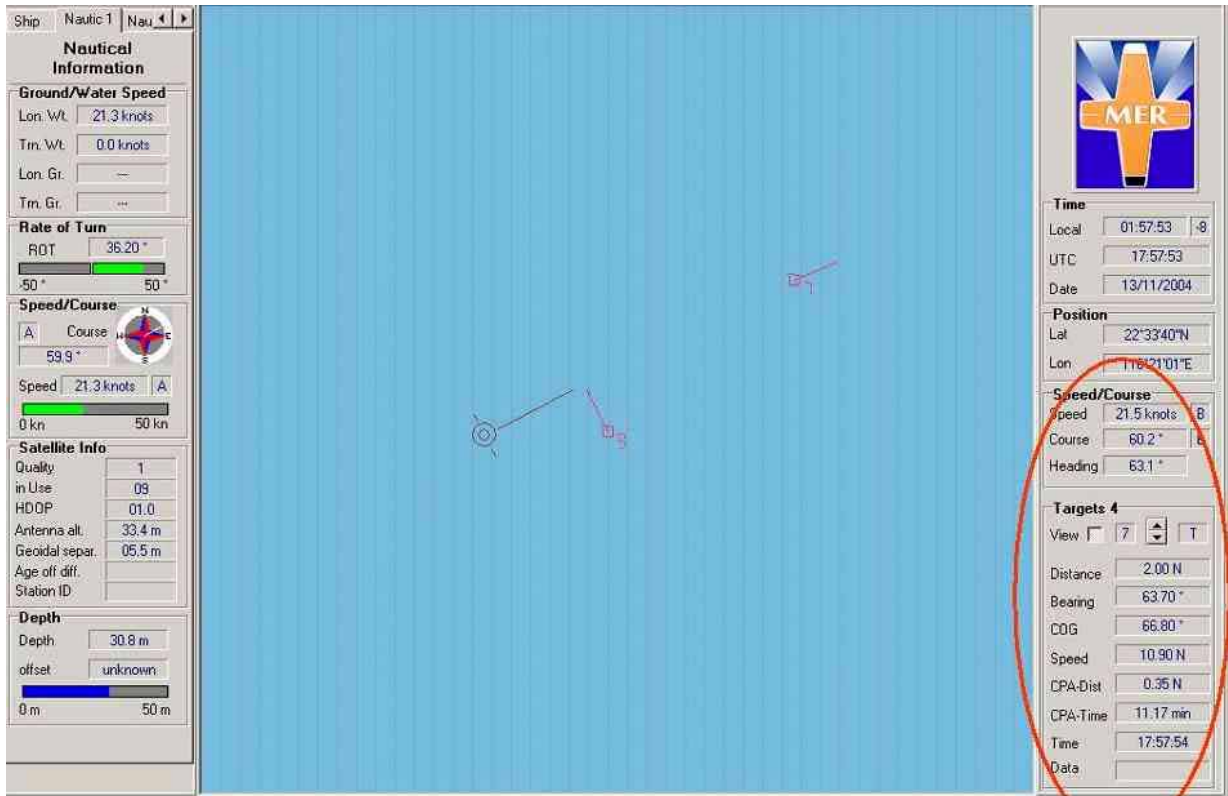
Abbildung 12: VDR Daten für EASTERN CHALLENGER bei Einleiten des Ausweichmanövers um 01:58 Uhr (Ausdruck aus VDR RITHI BHUM)

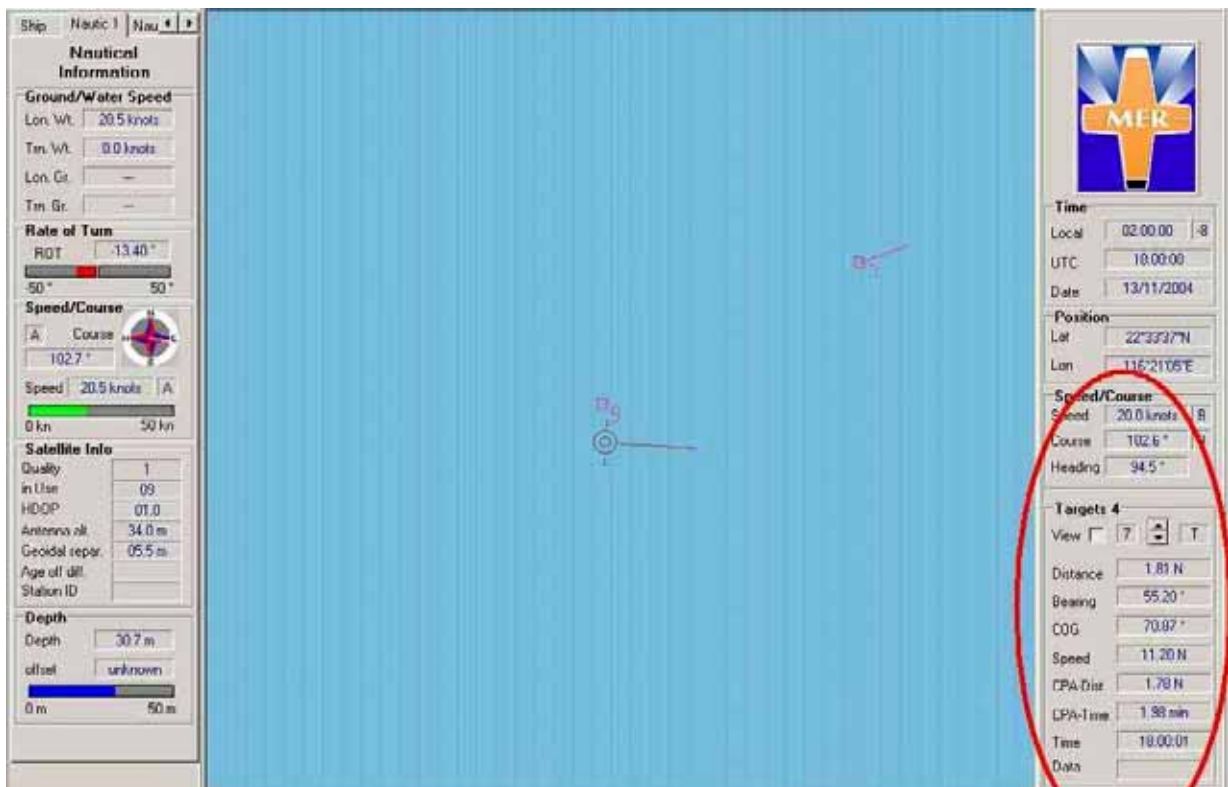
Abbildung 13: VDR Daten für EASTERN CHALLENGER bei Beendigung des Ausweichmanövers um 02:00 Uhr (Ausdruck aus VDR RITHI BHUM)

Mit dem Ausweichmanöver nach Steuerbord um kurz vor 02:00 Uhr gegenüber dem neu im Radar aufgefassten Fahrzeug änderte sich auch die Situation gegenüber der EASTERN CHALLENGER erneut. Der spätere Kollisionsgegner peilte wieder an Backbord, bei nur noch 2 sm Abstand. Bei dem anschließenden Zurückdrehen nach Backbord auf dann 057° hatte sich der Abstand noch weiter verringert und EASTERN CHALLENGER peilte wieder annähernd recht voraus. Der 2. Offizier der RITHI BHUM hätte nun die Möglichkeit der Gefahr eines Zusammenstoßes annehmen müssen. Bis zur Kollision lief sie auf gleichbleibendem Kurs, ein Manöver des letzten Augenblicks erfolgte nicht.

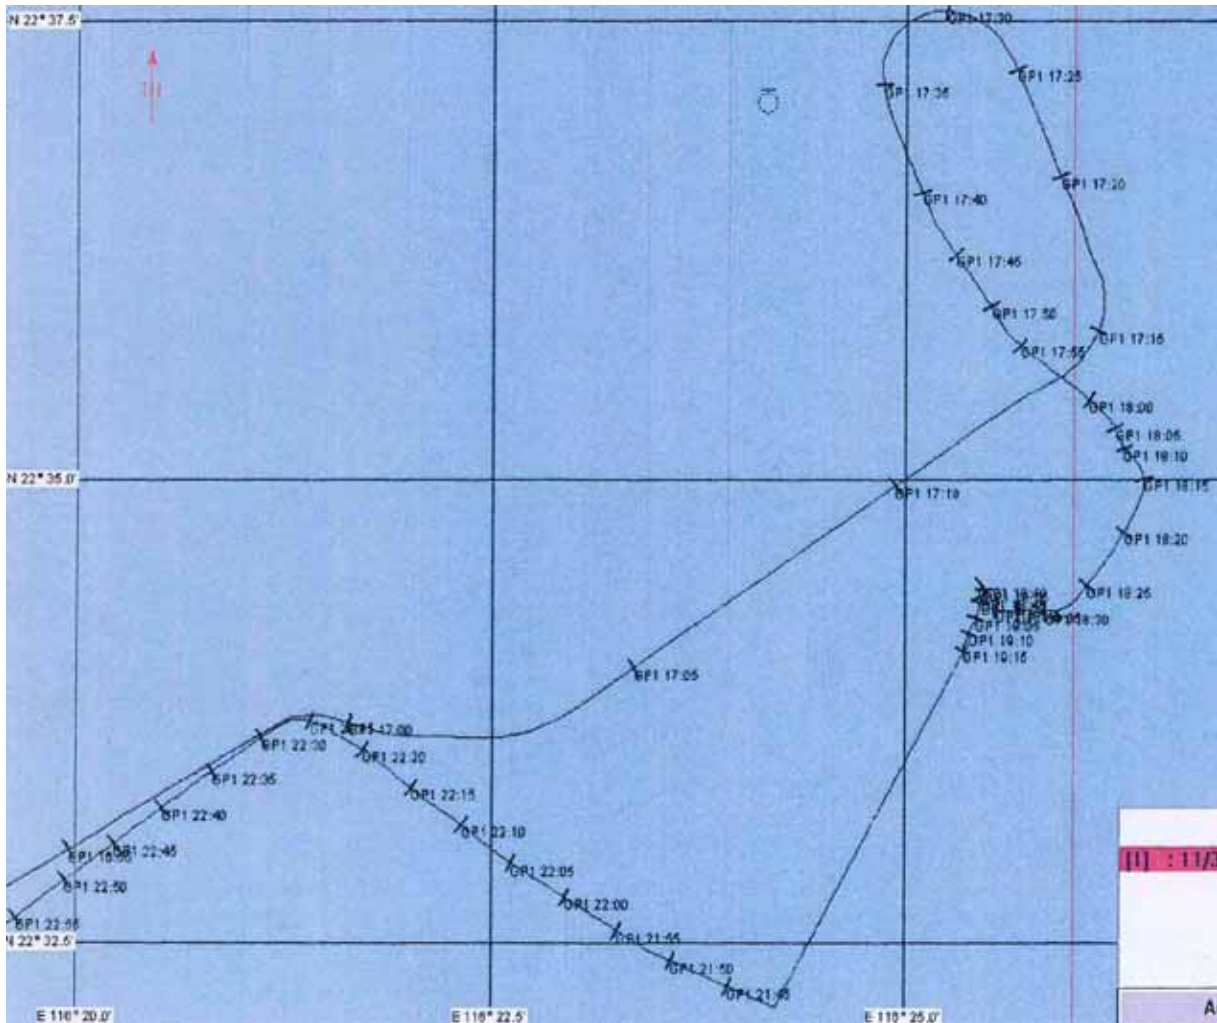
Abbildung 14: Fahrtverlauf RITHI BHUM
(ECS-Aufzeichnung, alle Zeiten UTC – 1h)

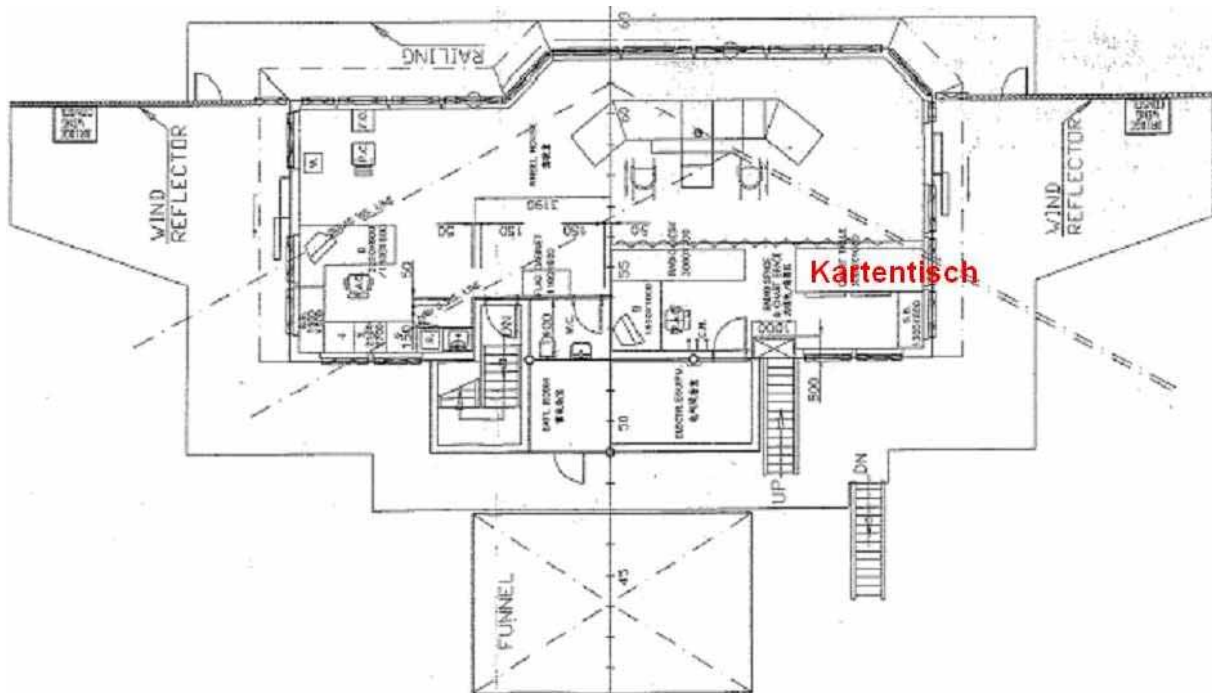
Nach Beendigung des Ausweichmanövers habe der 2. Offizier die aktuelle Position mit GPS ermittelt und festgehalten. Hierzu habe er sich am Kartentisch aufgehalten. Der Kartentisch auf der RITHI BHUM befand sich im achteren Bereich der Brücke auf Steuerbordseite. Auf der Papierseekarte war die 02:00 Uhr Position eingezeichnet, im Schiffstagebuch war die Position nach Länge und Breite eingetragen. Weiterhin waren Kurs- und Wetterdaten für 02:00 Uhr im Tagebuch vermerkt. Etwa 10 Minuten nach Erreichen des befohlenen Kurses nach Abschluss des vorangegangenen Ausweichmanövers kollidierte RITHI BHUM mit EASTERN CHALLENGER.

Abbildung 15: Bridge Arrangement Plan RITHI BHUM
