Untersuchungsbericht 371/04

Sehr schwerer Seeunfall

**Kollision von MS MSC ILONA
mit MS HYUNDAI ADVANCE
am 7. Dezember 2004
vor Hongkong / China**

15. August 2005

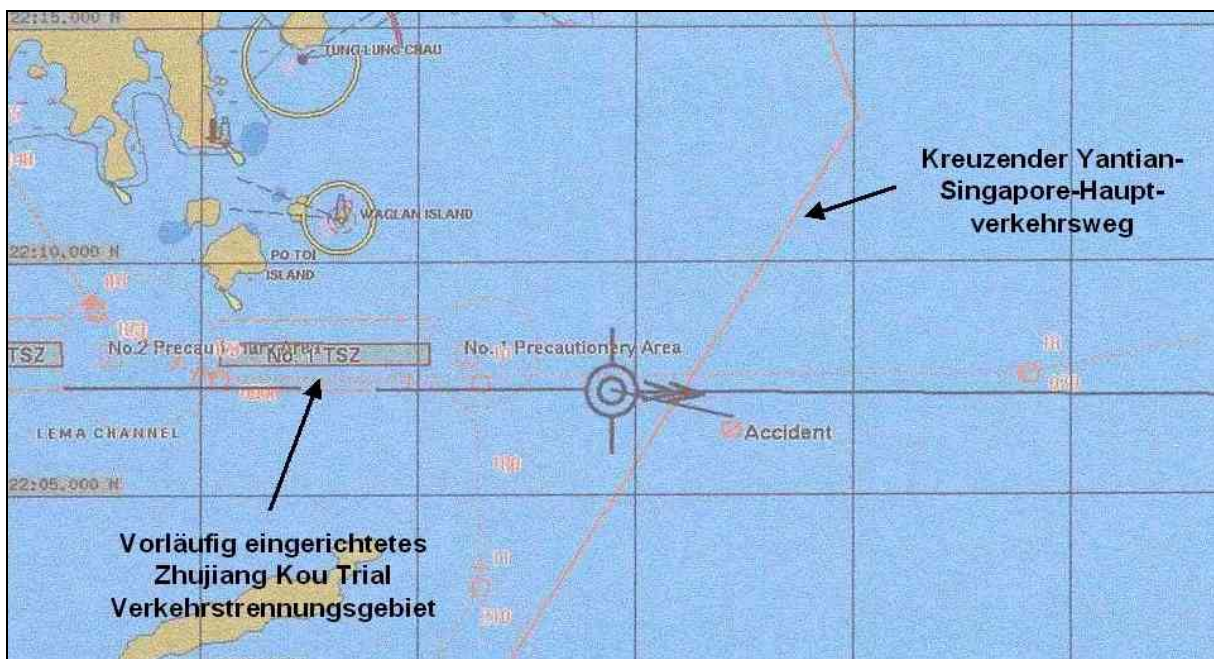
Abbildung 4: Darstellung der elektronischen Seekarte MSC ILONA
mit manuellen Ergänzungen durch die Schiffsführung

Das an Bord der MSC ILONA vorhandene elektronische Seekartensystem war als Seekartendarstellungs- und Informationssystem (ECDIS) baumustergeprüft und zugelassen. Das System sei jedoch unter Verwendung von C-Map-Karten im ECS⁵-Mode gelaufen. Es sei entsprechend als Navigationshilfsmittel verwendet worden, primäres Mittel zur Navigation und auch zur Reiseplanung sei die Papierseekarte gewesen. Die elektronische Seekarte sei auf dem Steuerbordradar, welches vom Kapitän bei dessen Anwesenheit auf der Brücke genutzt wurde, hinterlegt gewesen. Auf dem Steuerbordradar habe auch der 4. Offizierin die Zusatzinformation des Kapitäns auf der elektronischen Seekarte über den kreuzenden Verkehrsweg zur Verfügung gestanden.

Das an Bord der MSC ILONA vorhandene elektronische Seekartensystem wurde im ECS-Mode verwendet. Es fand somit nicht als primäres, sondern lediglich als unterstützendes Navigationsmittel Verwendung. Die dem Kapitän bekannte, den eigenen Weg kreuzende Yantian-Singapore-Hauptverkehrsrouten war auf der ECS vermerkt. Auf dem Steuerbordradar war die ECS hinterlegt, die Zusatzinformationen der elektronischen Seekarte standen den Navigationsoffizieren somit zur Verfügung. Auf der Papierseekarte war keine zusätzliche Warnung eingetragen, ebenso wenig in den Sail Plan Notes „Chiwang to Shanghai“. Die Wachoffizierin nutzte in erster Linie das Backbordradar und die Papierseekarte. Insoweit war die Zusatzinformation der ECS nicht unmittelbar präsent. Diese Information hätte der Wachoffizierin gegebenenfalls einen ergänzender Hinweis auf in diesem Seegebiet zu erwartenden kreuzenden Verkehr liefern können.

Die Bundesstelle für Seeunfalluntersuchung empfiehlt den Betreibern der MSC ILONA, in ihren Verfahren zur Erstellung der Reiseplanung festzulegen, wie die vorhandenen Informationen, die für die sichere Führung des Schiffes von Bedeutung sind, in allen geeigneten Seekarten eindeutig eingetragen werden und für den Wachoffizier ständig verfügbar sein sollen.

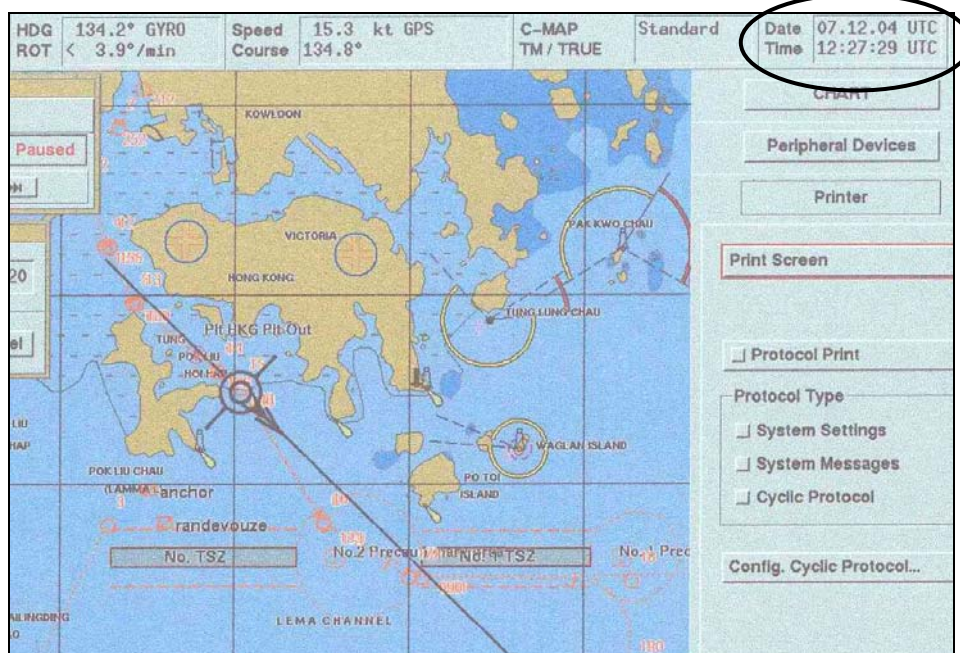
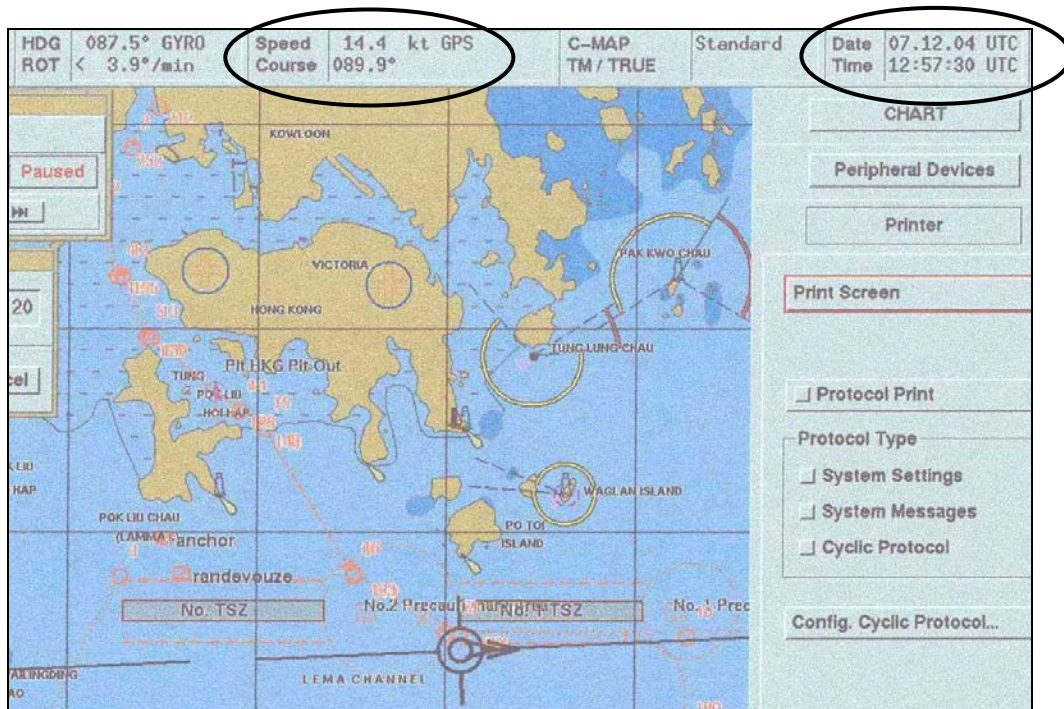
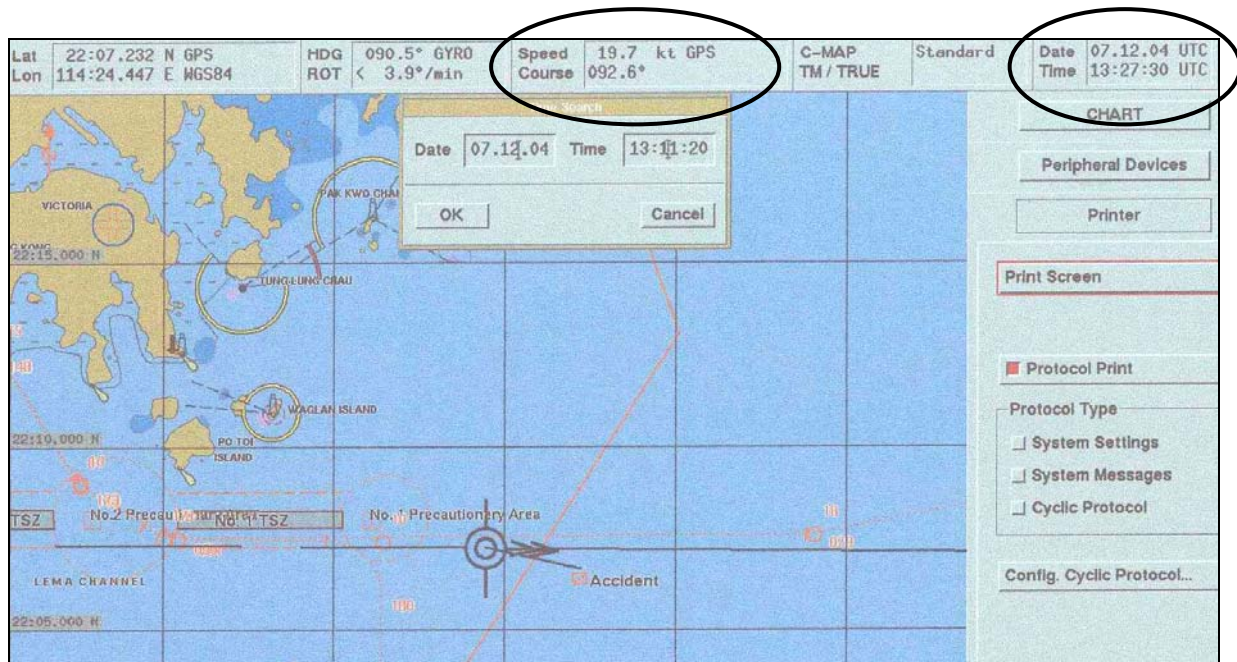
Abbildung 5: Fahrtverlauf MSC ILONA
 von 20:27:30 Uhr bis 21:27:30 Uhr

Die halbstündlichen Aufzeichnungen des Fahrtverlaufs der MSC ILONA zeigten für 20:27 Uhr einen Kurs von 135° mit 15,3 kn Geschwindigkeit. Nach Verlassen des südöstlich verlaufenden East Lamma Channel Verkehrstrennungsgebietes drehte MSC ILONA auf Ostkurs, dem Verlauf des vorläufig eingerichteten Zhujiang Kou Trial Verkehrstrennungsgebietes folgend.

Um 20:57 Uhr wurde für die MSC ILONA ein Kurs von 090° mit 14,4 kn Geschwindigkeit aufgezeichnet. Bis zur Kollision befand sich das Schiff anschließend in der Beschleunigungsphase. Die letzte Speicherung um 21:27 Uhr kurz vor der Kollision zeigte einen Kurs von 093° bei einer Geschwindigkeit von 19,7 kn.

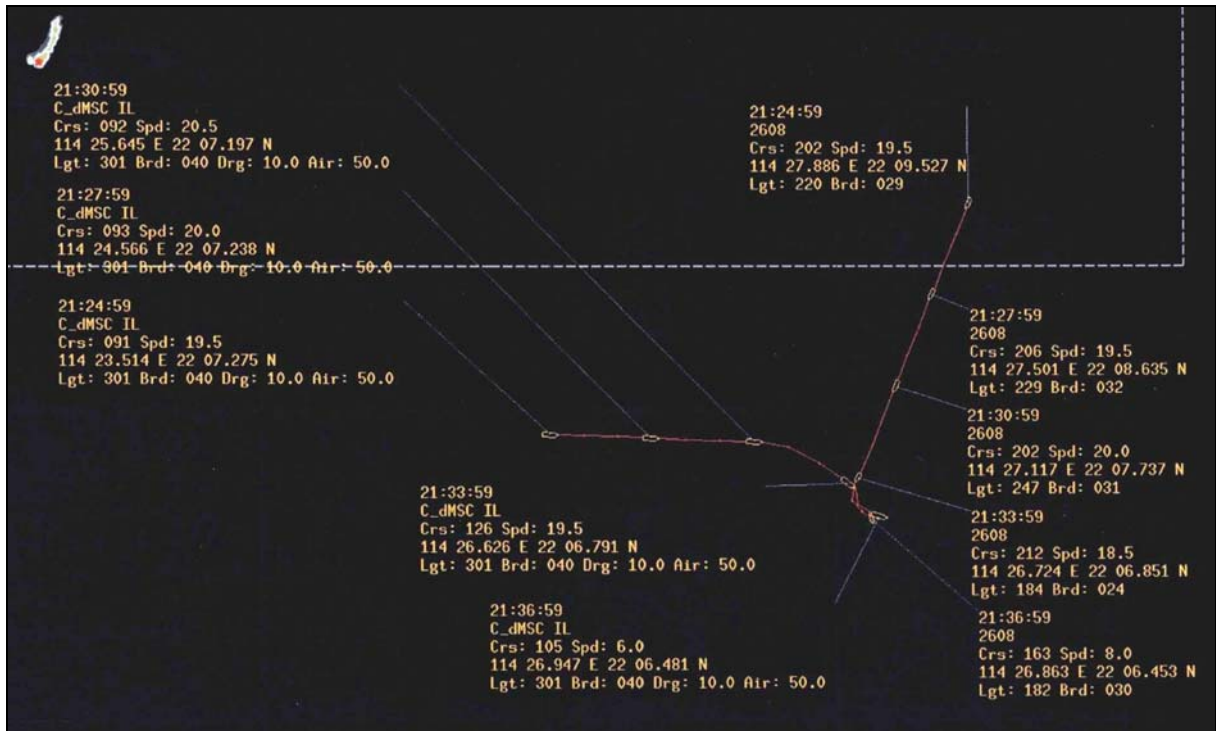
Abbildung 7: Radarplot der Radarstation Hongkong ab 21:25 Uhr
 (Quelle: Marine Department Hongkong)

Nach den Aufzeichnungen der Radarstation Hongkong fand die Kollision zwischen MSC ILONA und HYUNDAI ADVANCE wenige Sekunden nach 21:34 Uhr statt. Zum Zeitpunkt des Zusammenstoßes zeichnete das Radar in unmittelbarer Nähe südlich des Kollisionsortes einen kleineren sowie etwas weiter entfernt einen größeren Radarkontakt auf.

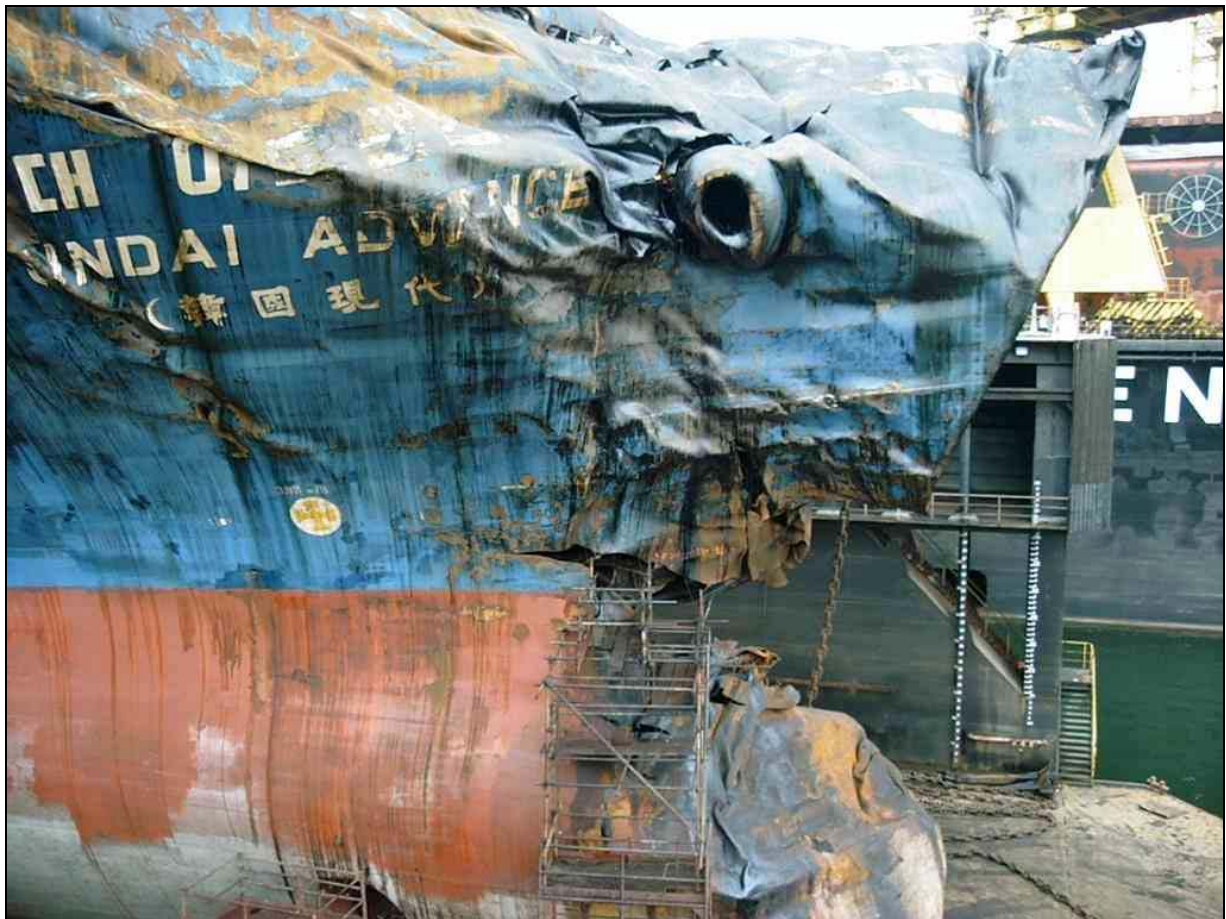
Abbildung 9: Beschädigung HYUNDAI ADVANCE
(Foto: Korean Maritime Safety Tribunal)

Die Schäden an beiden Kollisionsgegnern waren beträchtlich. An der HYUNDAI ADVANCE wurden Vorschiff und Wulstbug stark beschädigt. Sie konnte jedoch ihre Reise kurz darauf fortsetzen und wurde in einer Werft in Singapore repariert. Über aufgetretene Ladungsschäden an Bord HYUNDAI ADVANCE ist nichts bekannt.

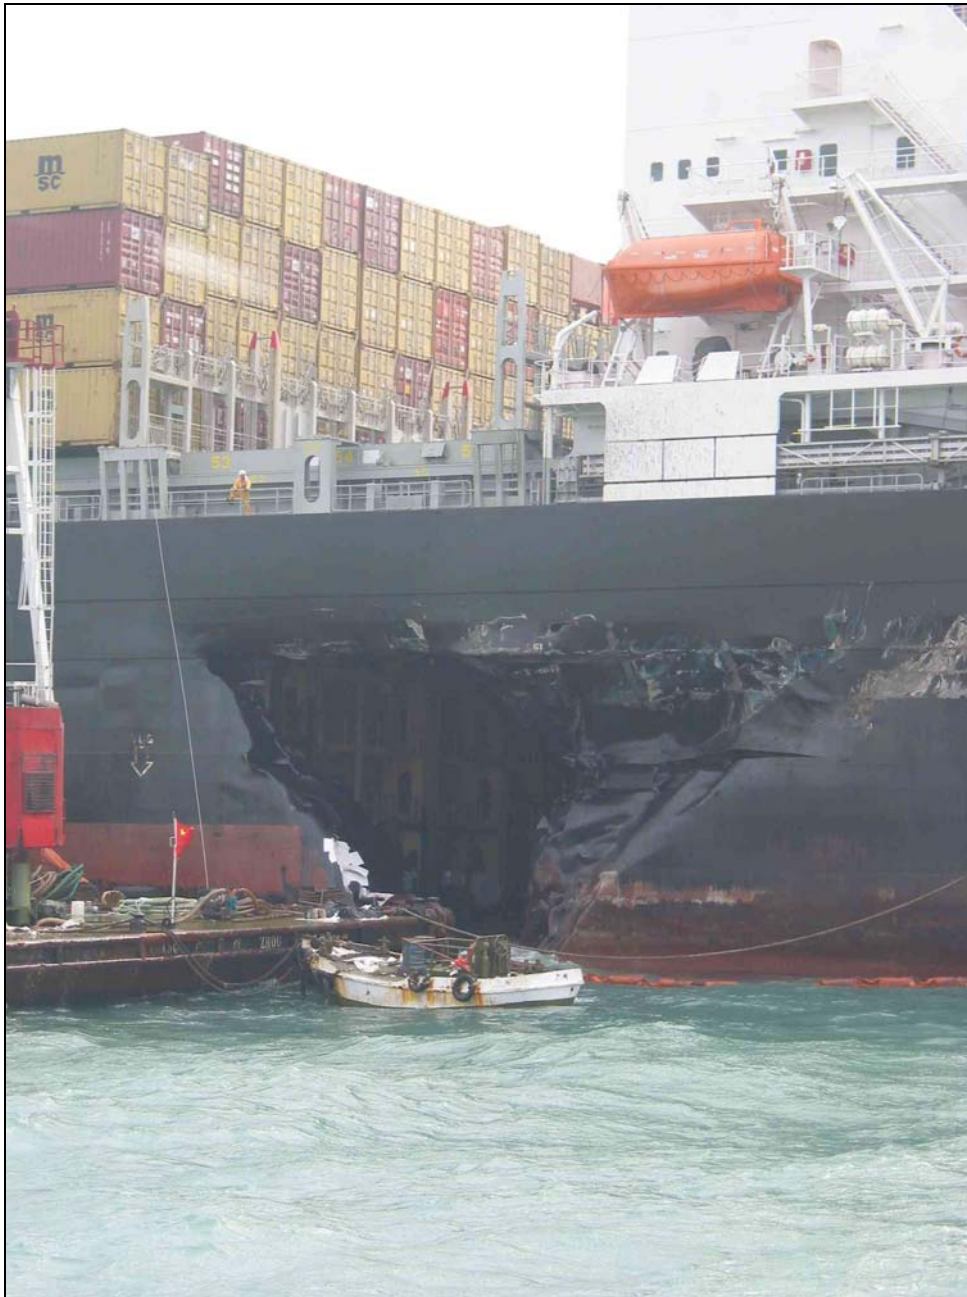
Abbildung 10: Beschädigung MSC ILONA
(Foto: BSU)

An der MSC ILONA wurde die Backbordseite auf Höhe Vorderkante Aufbauten aufgerissen. Der Schweröltank 7 Backbord, der Vorratstank Backbord und der Setztank Backbord wurden schwer beschädigt. Darüber hinaus wurden im Laderaum 7 Backbordseite 62 Zwanzig- sowie 22 Vierzigfußcontainer durch die Kollision beschädigt.

Aus den zerstörten Seitentanks der MSC ILONA flossen 1283 Tonnen Schweröl in das offene Meer. Diese größte Umweltverschmutzung in chinesischen Gewässern veranlasste die zuständigen Behörden, außerordentlich gewissenhaft und umsichtig vorzugehen. Erst mehrere Wochen nach der Kollision, und nach vorheriger Durchführung umfangreicher Säuberungs- und Notreparaturmaßnahmen, durfte daher die MSC ILONA ihre zugewiesene Ankerposition verlassen und eine Werft in Singapur ansteuern.
