Untersuchungsbericht 381/04

Sehr schwerer Seeunfall

**Kentern und Untergang des
Schleppers JULIUS mit einem Toten
am 16. Dezember 2004 vor Brunsbüttel**

15. September 2005

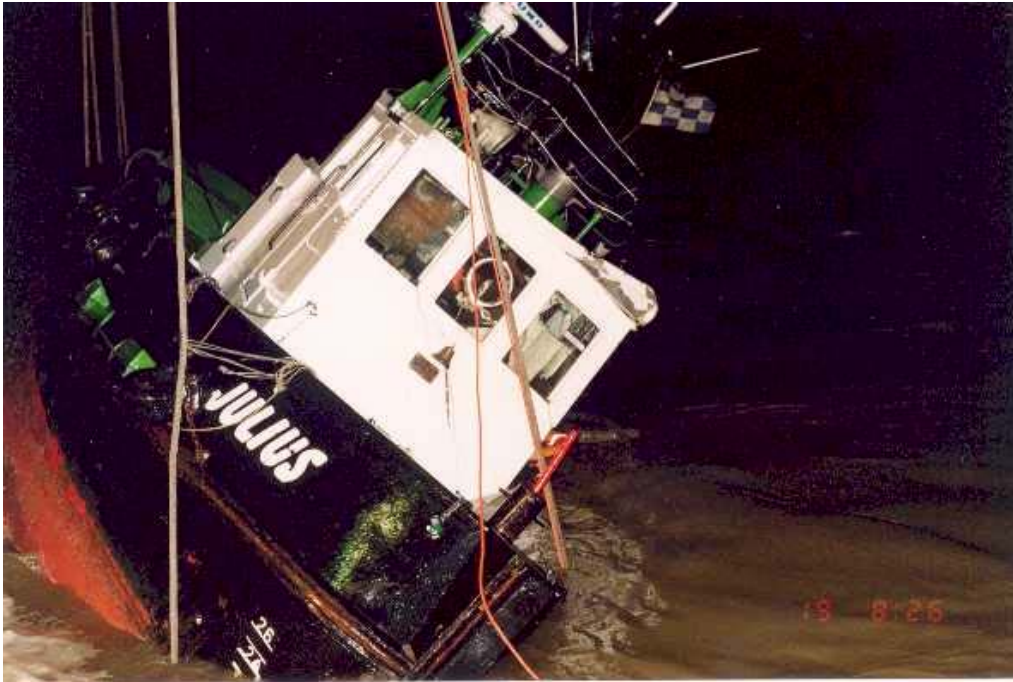
Abbildung 5: Ansicht Bergung von vorn

Das Ruderhausdach war an Bb.-Seite hochgebogen. Auf dem Stevenpoller befand sich keine Leine. Die Stb.-Ruderhaustür war geschlossen, aber entriegelt. Die Bb.-Ruderhaustür befand sich nicht mehr in den Türhängen und lag quer im Ruderhaus.

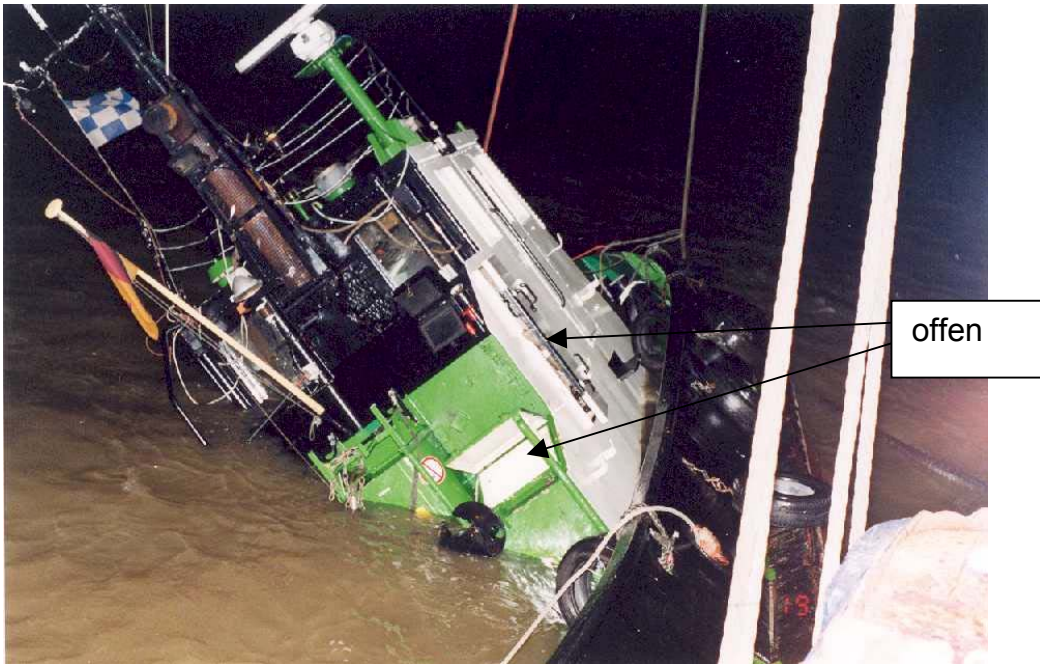
Abbildung 6: Ansicht von achtern Stb.

Die Zugangstür zum Maschinenraum befand sich in einem entriegelten und geöffneten Zustand. Die Stb.-seitige Motorraum-Lüftungsklappe befand sich in geöffneter und in ca. 50° Stellung fixierter Lage.

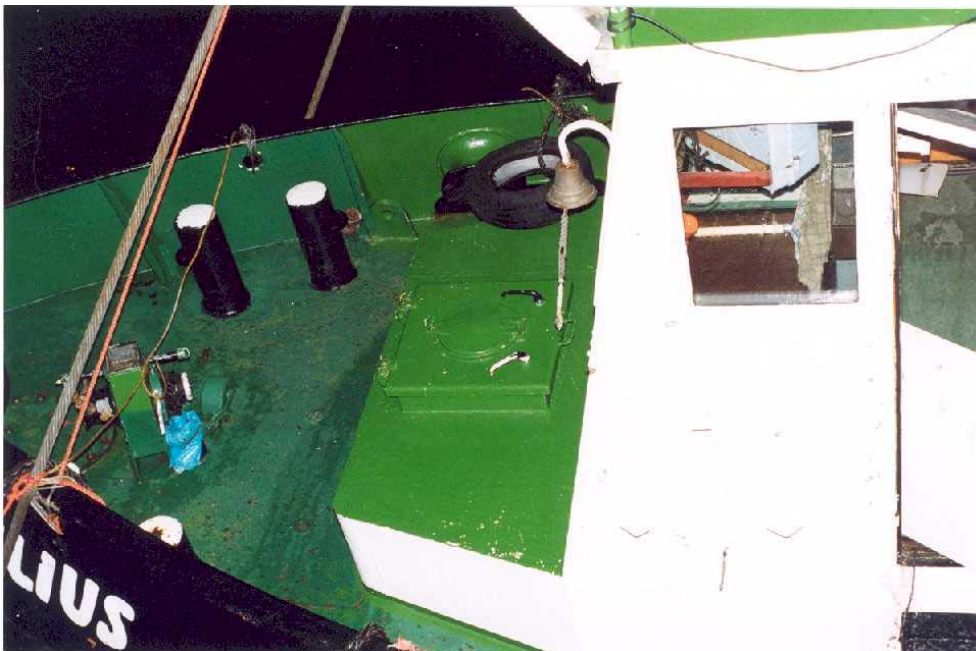
Abbildung 7: Vorschiff

Auf dem Stevenpoller und den Pollern an Bb. und Stb. befand sich kein Festmacher.

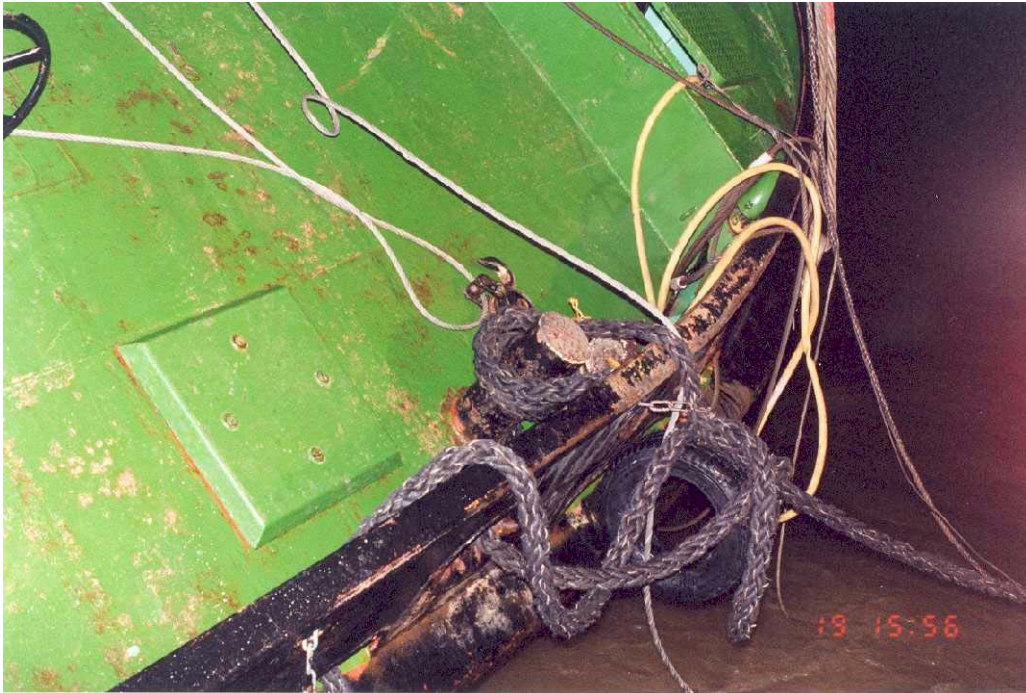
Abbildung 8: Achterschiff Bb.

Der Doppelpoller auf Bb.-Seite achtern war mit einer gerissenen 80 mm Polypropylenleine belegt. Das achterliche Pollerrohr des Doppelpollers war halb aus dem Deck gerissen und nach vorne verbogen. Ein gebrochener 22 mm Festmacherdraht, der von der mittschiffs angeordneten Handwinde kommend über einen am Achterschiff angeschäkelten Umlenkblock geführt wurde, lag an Deck.

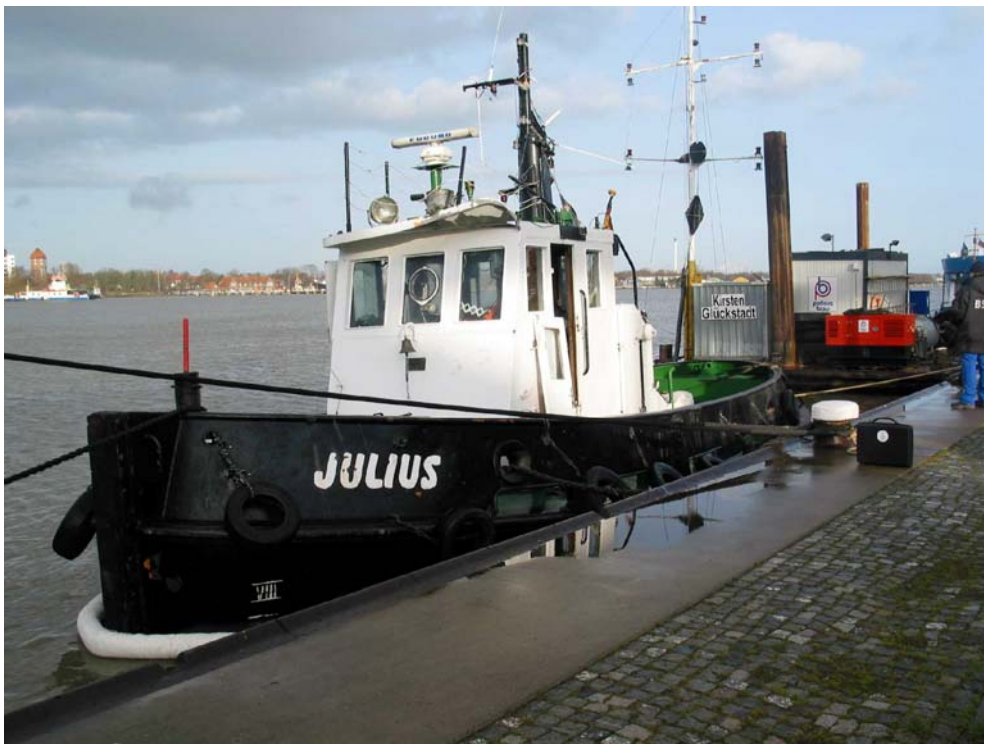
Abbildung 9: Ruderhaus-Schäden

1. Das Abschlussblech (Faceplate) und der überstehende Teil des Oberdecks auf Bb.-Seite waren nach oben gebogen und eingerissen. Auf dem Oberdeck waren die Relingstützen auf Bb.-Seite verbogen und abgerissen.

2. Kratzspuren waren an der Vorderkante des Ruderhauses an Bb.-Seite und hier sowie auf den Rissstellen auf dem Oberdeck hingen Reste einer schwarzen Polypropylenleine.

3. Die Ruderhaustür lag im Ruderhaus. Das obere Scharnier war abgerissen und das untere nach unten verbogen. Die Ruderhausscheibe hatte Risse und die innere Türklinke war abgerissen.

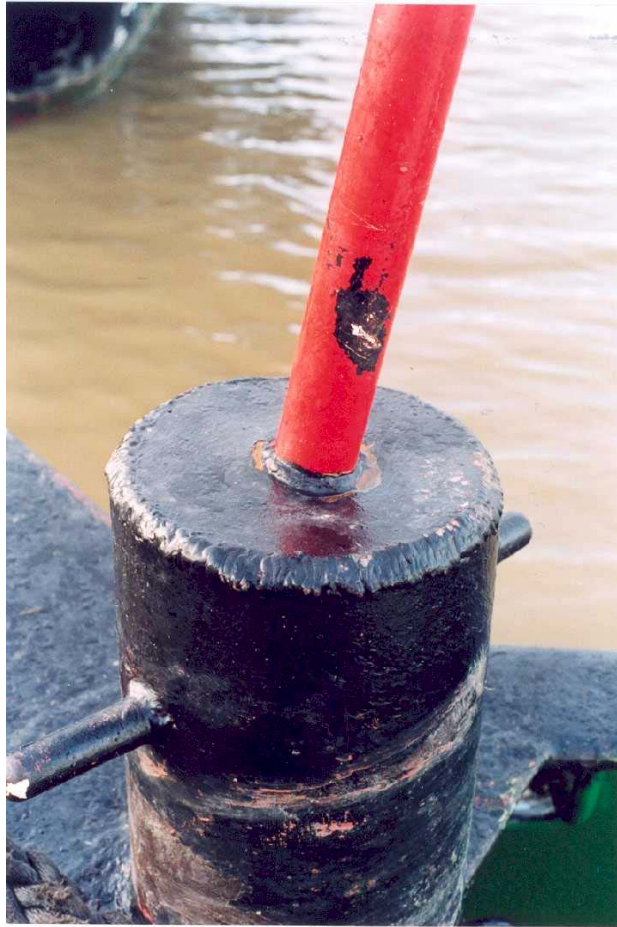
Abbildung 10: Verbogener Göschstock

4. Der Göschstock auf dem Stevenpoller war nach Stb. verbogen.
5. Vom Bb.-Doppelpoller achtern war der hintere abgerissen und das Deck mit einer Stahlplatte nach der Bergung dichtgeschweißt. An der vorderen Klüse auf dem Achterschiff waren Farbabplatzungen, und die Klüse war im vorderen Teil leicht verformt.

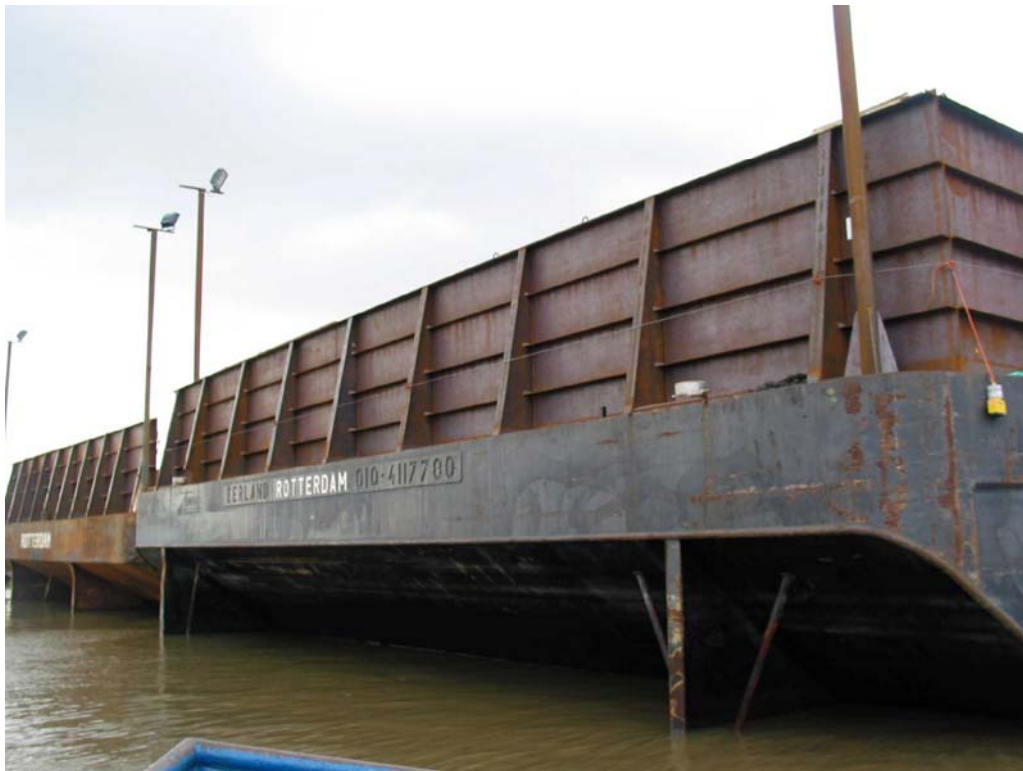
Abbildung 12: Hinterkante Ponton

1. Es waren keine Schäden zu entdecken, die auf eine Kollision mit dem Schlepper schließen ließen.
2. Der Ponton hatte am Heck an der Hinterkante nur jeweils an Bb.- und Stb.-Seite je einen Poller, Durchmesser ca. 400 mm. Die Poller waren ca. 16 m auseinander. Auf dem Bb.-Poller war zum Unfallzeitpunkt ein Flacheisen geschweißt, so dass es nicht möglich war, eine Schlaufe über diesen zu legen. Weitere Festmachemöglichkeiten mittels Poller, Fairlead oder Augen/Ringe gab es nicht. Es bestand somit auf der Mitte am Heck des Pontons keine Möglichkeit, eine Leine festzumachen. Am Bug des Pontons befand sich auf der Mitte ein Poller. Der neben dem Ponton E 3505 liegende Ponton E 3504 hatte am Heck auf Bb.- und Stb.-Seite und auf der Mitte des Pontons einen Poller.

Von der WSP wurde nach dem Unfall auf dem Ponton fest- und sichergestellt:
Um den hinteren Bb.-Poller lag eine ca. 4 m lange und ca. 80 mm dicke abgerissene Polypropylenleine. Über den Stb.-Poller war das Auge eines 2 m langen und 22 mm dicken gebrochenen Drahtes gelegt. Weitere Leinen befanden sich achtern nicht an Bord des Pontons.

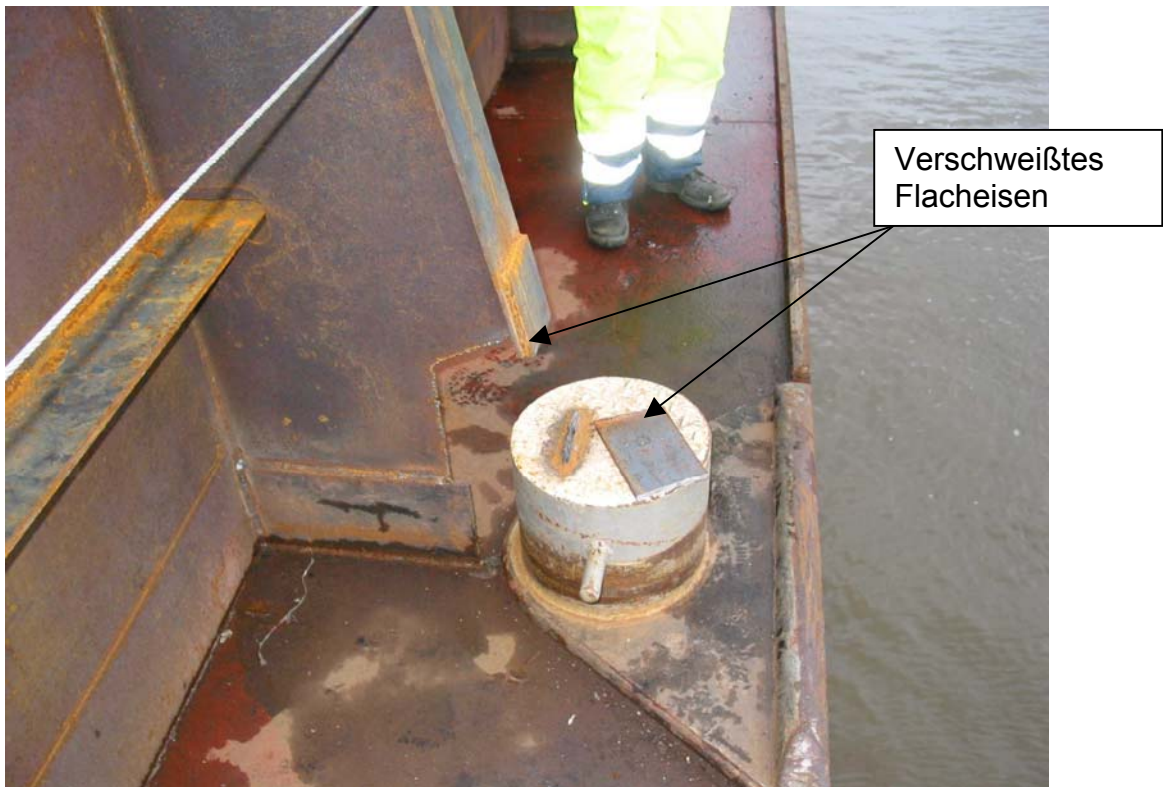
Abbildung 13: Bb.-Poller

Der Bb.-Poller auf dem Ponton war durch das aufgeschweißte Flacheisen nur bedingt einsatzfähig und unter Schwierigkeiten zu benutzen. Die Reederei erläutert in einem Schreiben an die BSU im Rahmen der 60-Tage-Anhørungsfrist nach § 15 SUG Abs.1, dass allen Beteiligten der Umstand bekannt war, dass auf dem Poller dieses Flacheisen verschweißt war und dass daher von Anfang an eine doppelte Bucht als Vorleine vorgesehen war. Diese Aussage wurde von den Beteiligten nicht bestätigt. Die Anordnung des Flacheisens ergibt aus Festigkeitsgründen keinen Sinn und daher wurde dieses nach dem Unfall offensichtlich entfernt. Nach der Montage

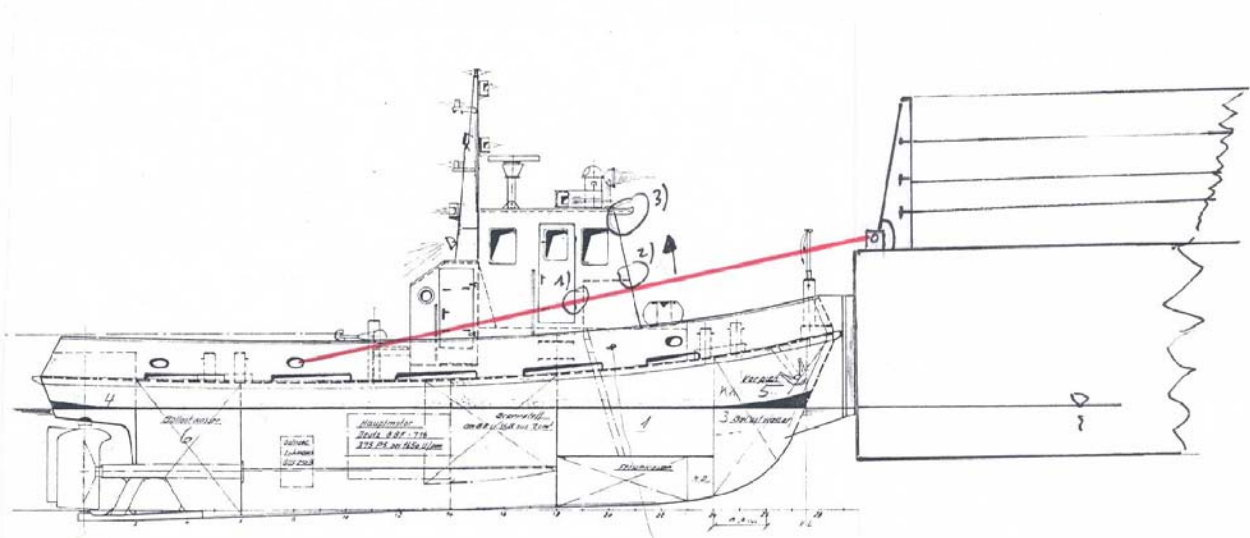
Abbildung 15: Längsschnitt

Die Zeichnung oben zeigt die Stb.-Seite. Die nachfolgend erwähnten Scheuerstellen der achteren Polypropylenleine sind auf der Bb.-Seite:

- 1) Ruderhaus,
- 2) Kante des Ruderhauses und
- 3) Überhang (Faceplate) des Ruderhausdaches

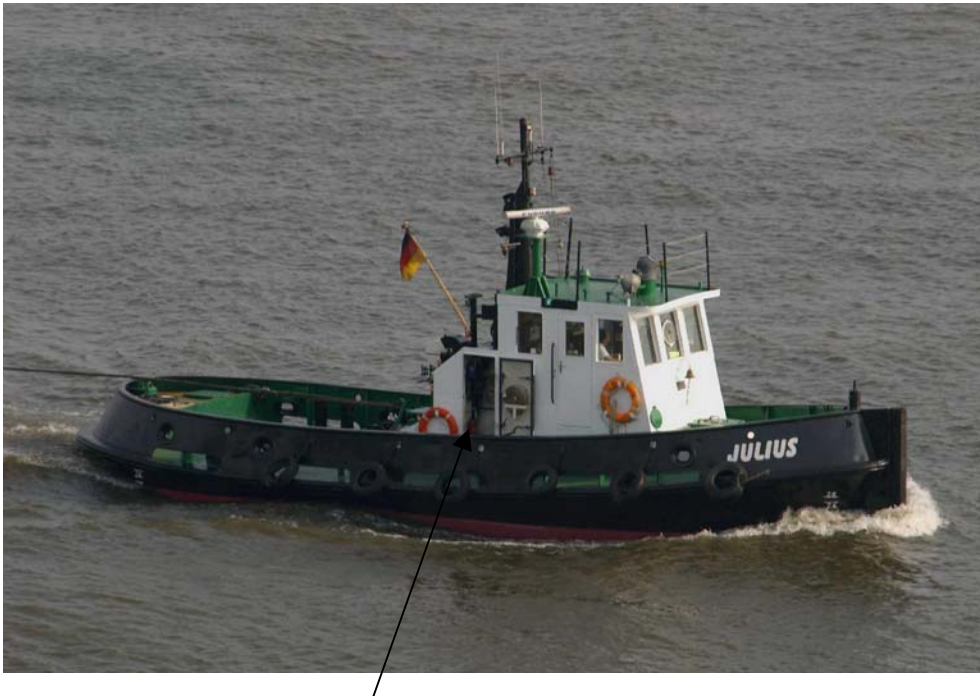
Abbildung 18: Offene MR-Tür auf Schleppreise

Bei der Bergung des Schleppers war die Maschinenraum-Zugangstür geöffnet. Diese Tür ist mit vier Vorreifern versehen und muss bei Küstenfahrt fest verschlossen sein. Hierüber wurden die Vorbesitzer 1995 durch den See-BG-Bericht Nr. 25 informiert „*das Maschinen- Raumschott (Stb.-Seite) ist bei Küstenfahrt ständig geschlossen zu halten.*“ Diese Tür wurde offensichtlich öfter auf Schleppreisen geöffnet gefahren, wie das nachfolgende Foto zeigt:

Zusätzlich zur geöffneten Tür war das Oberlicht auf Stb.-Seite in ca. 50°-Stellung geöffnet und arretiert worden. Dieses Oberlicht hat eine lichte Öffnung von 60 x 40 cm.

Diese beiden Öffnungen, die bei ca. 43° Schlagseite zu Wasser kommen, waren mit ursächlich, dass der Schlepper sehr schnell gesunken ist.
