Bundesstelle für Seeunfalluntersuchung
Federal Bureau of Maritime Casualty Investigation
Bundesoberbehörde im Geschäftsbereich des Bundesministeriums
für Verkehr, Bau und Stadtentwicklung

Summarischer Untersuchungsbericht 115/06

Schwerer Seeunfall

**Kollision des CMS NYK ESPIRITO
mit einer Kaimauer
am 27. März 2006 in Hamburg**

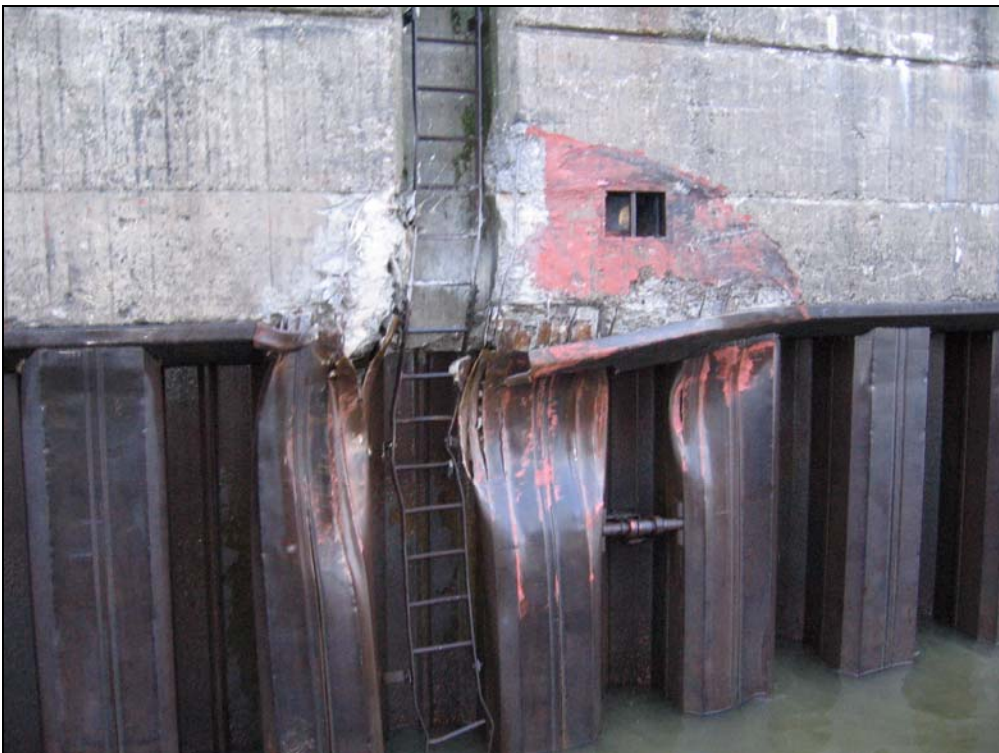
Die Kaimauer wurde durch die Kollision nicht unerheblich beschädigt (s. Abb. 3 und 4). Teile der tragenden Stahlpfehlkonstruktion wurden ebenso wie die Leiter erheblich deformiert. Auch die darüber liegende Betonmauer wurde beschädigt. Der Sachschaden wurde auf insgesamt ca. 280.000,00 EUR geschätzt.

Abbildung 4: beschädigte Kaianlage in Nahaufnahme

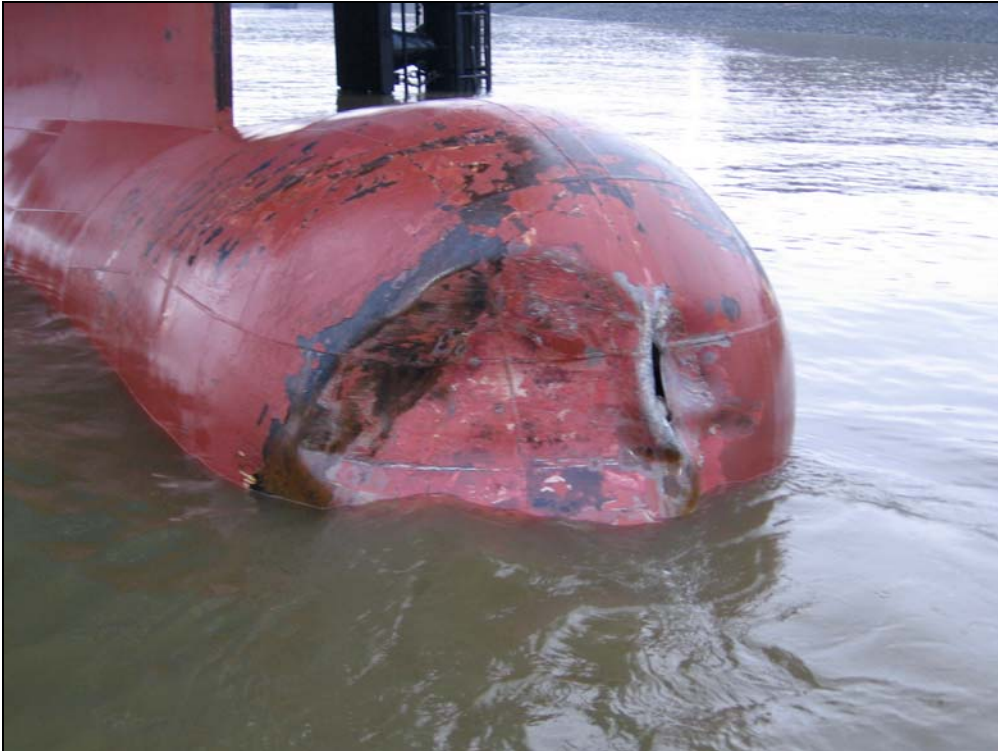
Der Wulstbug der NYK ESPIRITO wurde durch den Zusammenstoß an der Steuerbordseite eingedrückt. In der Außenhaut des Wulstbugs entstand mittig ein ca.

50 cm langer Riss. Die Höhe des Sachschadens belief sich nach Angaben der Reederei auf ca. 130.000,00 EUR.

Abbildung 5: beschädigter Wulstbug der NYK ESPIRITO

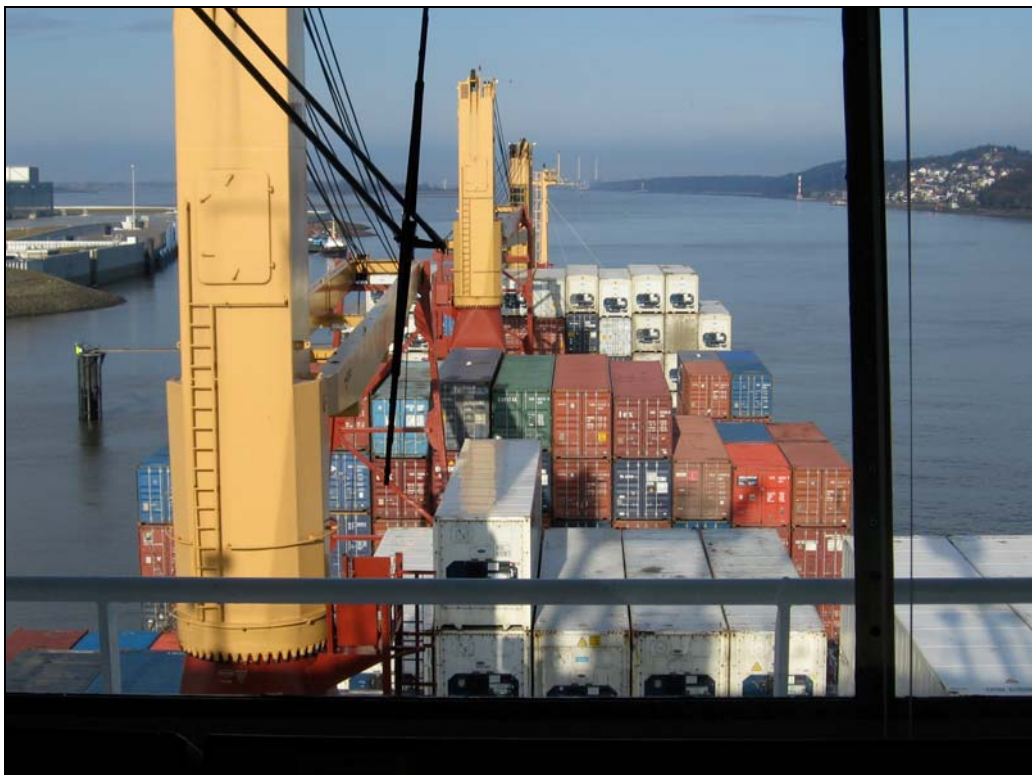
Die Bilddokumentation vermittelt u.a. einen Eindruck vom Umfang der Decksladung am Unfalltag (Abb. 6).

Abbildung 6: Blick von der Brücke am Unfallmorgen

Das Drehmanöver wurde unter Nutzung des Schiffsradars und ohne die aktive Einbeziehung ordnungsgemäßer Ausgucke durchgeführt. Der Radarstrahl konnte den Bereich vor den Containern in den vordersten Bays infolge der Höhe der Decksladung (vgl. Abb 6) nicht abbilden. Selbst wenn der vor dem Ablegen gewählte Radius des variablen Entfernungsmessrings am Radar von 0,1 sm exakt dem Abstand zwischen Brücke und Vorschiß entspräche, konnte ein Beenden des Manövers allein über Radarbeobachtung eine Kollisionsgefahr nicht ausschließen.

Zudem herrschte zum Unfallzeitpunkt tageszeitbedingt Dunkelheit, und der relevante Bereich vor dem Schiffsbug der NYK ESPIRITO war von der Brücke aus nicht einsehbar. Der auf die Back beordnete Ausguck half beim Klariieren der Leinen, und der auf der Steuerbord-Brückennock eingesetzte Ausguck konnte den vor dem Schiffsbug liegenden Bereich aufgrund der Decksladung nicht sehen.

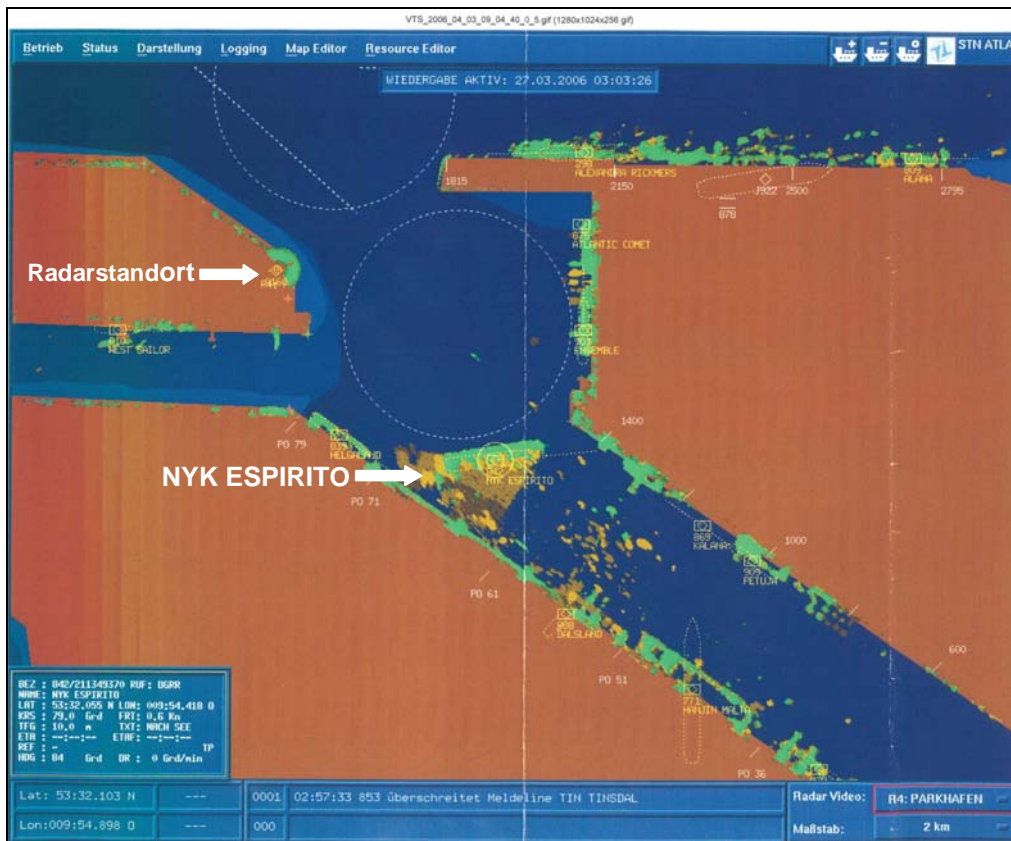
Die Geschwindigkeits- und Ruderlagenaufzeichnungen der NYK ESPIRITO vom Unfalltag standen der BSU nicht zur Verfügung, da das Schiff nicht über entsprechende Geräte an Bord verfügt. Den Radaraufzeichnungen der Verkehrszentrale (VTS) Hamburg zufolge betrug die Fahrt über Grund während des Drehmanövers 0,6 kn, was einer Geschwindigkeit von etwa 0,3 Metern pro Sekunde entspricht (Abb. 8, 9, 10).

Während des gesamten Drehmanövers betrug der Abstand zwischen dem Bug der NYK ESPIRITO und der Kaianlage deutlich weniger als zwei Schiffslängen, so dass die Kaimauer in dieser Phase stets innerhalb des Blindsektors lag.
